### 第3章 石垣の特徴と課題

#### 第1節 鹿児島城における石垣の調査・研究

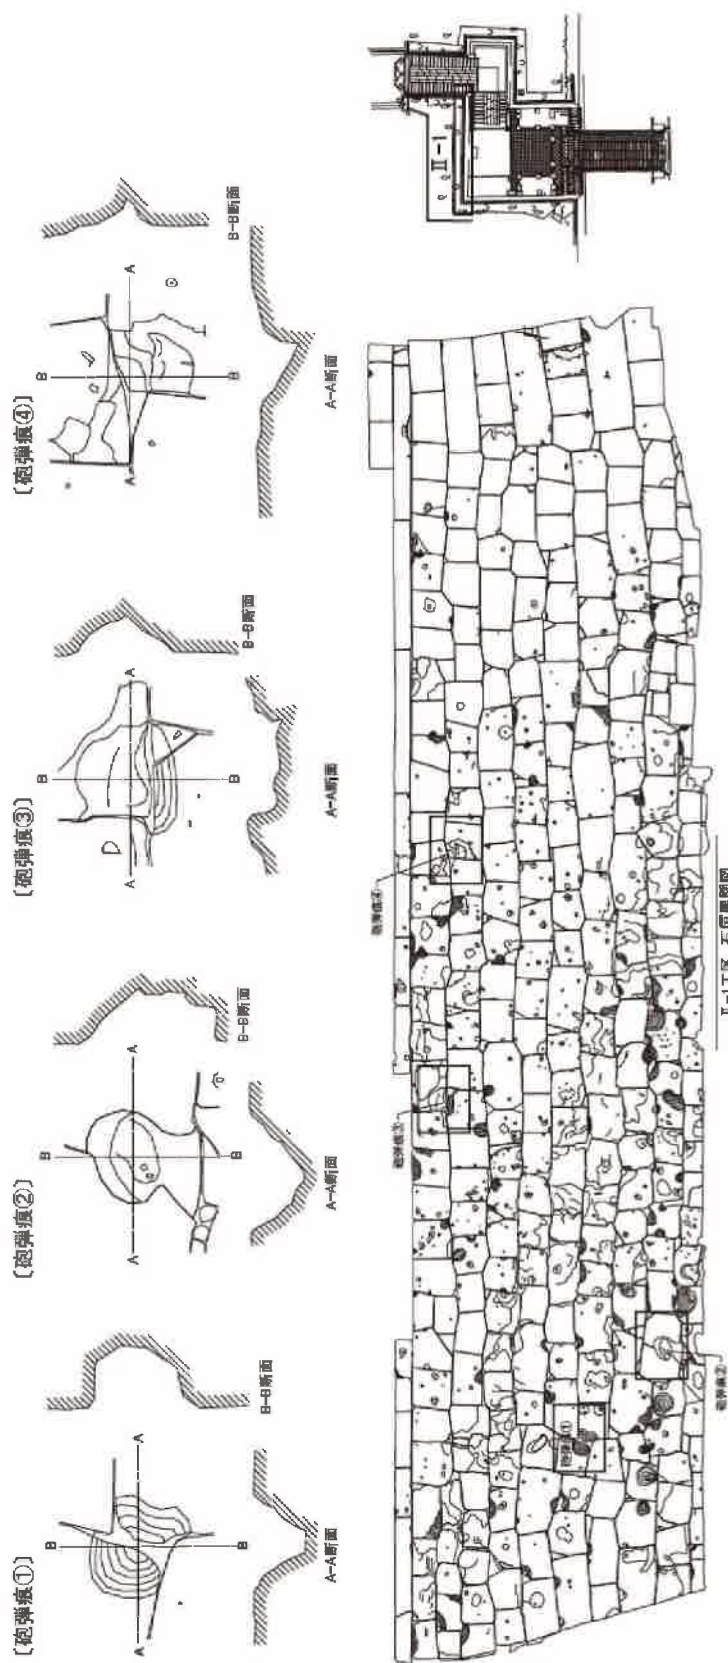
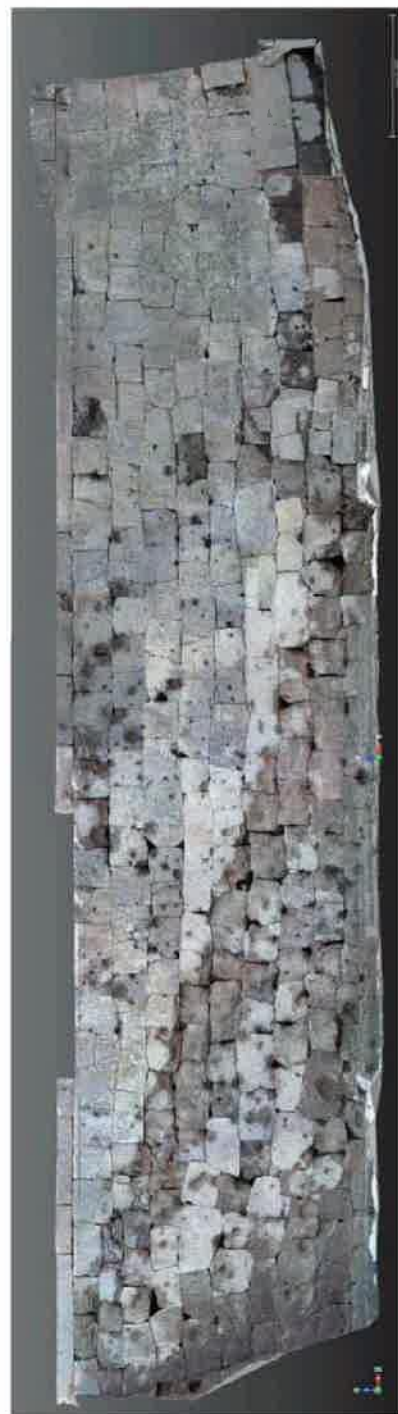
第24図 西南戦争の銃砲弾痕（H012面）  
（出典：鹿児島県立埋蔵文化財センター2022a）

（H006面・H008面・H012面・H013面）に無数の窪みが確認された。 第23図 排水溝出土の砲弾片（H012面）

石垣前面の排水溝からは、鉄片が出土（出典：鹿児島県立埋蔵文化財センター2020）したが、この鉄片は、四斤山砲の破片であることが確認された。また、周辺ではエンフィールド銃やスナイドル銃の銃弾も出土している。このことで、これらの窪みが、西南戦争の銃弾・砲弾跡であることが確認され、鹿児島城跡が近代遺跡としても重要な遺跡であることが明らかになった。

地元の古老の話では、第二次世界戦争の空襲の際、御楼門枳形に逃げ込んだ人々に対する米国機からの機銃掃射が石垣に打ち込まれたと伝わっている。H012面では、米国機から放たれたと考えられるロケット弾のようなものが出土しており、御楼門枳形内の石垣には、太平洋戦争での被害があったことがわかる。石垣に残る窪みの中には、機銃掃射による銃弾痕も含まれていると考えられる。

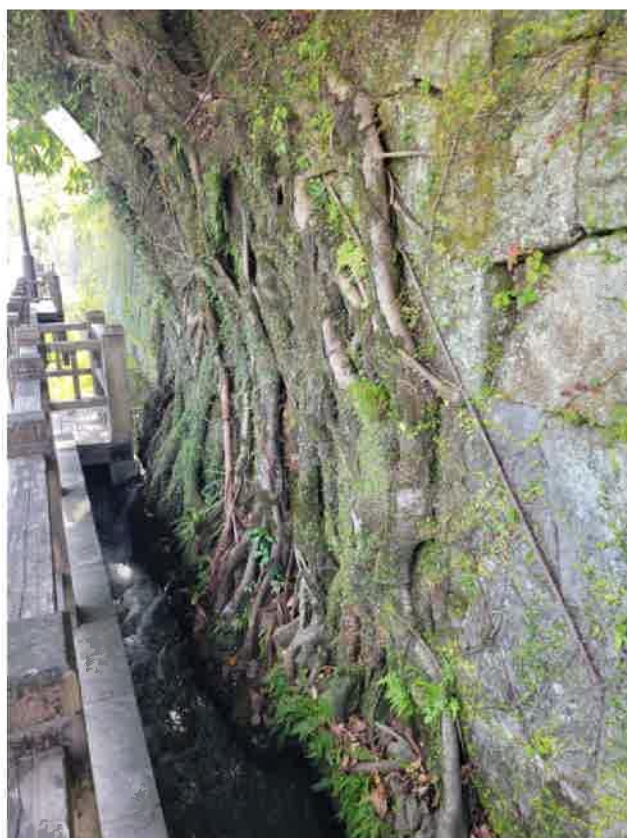
N001 面のアコウ

鹿児島城跡のアコウはこれまで、N001 面の石垣面に大きく根が浸食しているものに取り上げられてきたが、N001 面周辺の樹木（イチョウ・ムクノキ）の多くがアコウに取り付かれている状況が確認できた。他の木に寄生したアコウの木は、石垣方向に伸びる可能性があり、現在石垣に影響を与えているアコウと同様の問題を生じさせる可能性がある。

N001 面の石垣面に浸食したアコウは大きいですが、樹齢としては60年程度とのこと。アコウの木は成長が早いため、現在の養生ではいずれもたなくなると考えられる。

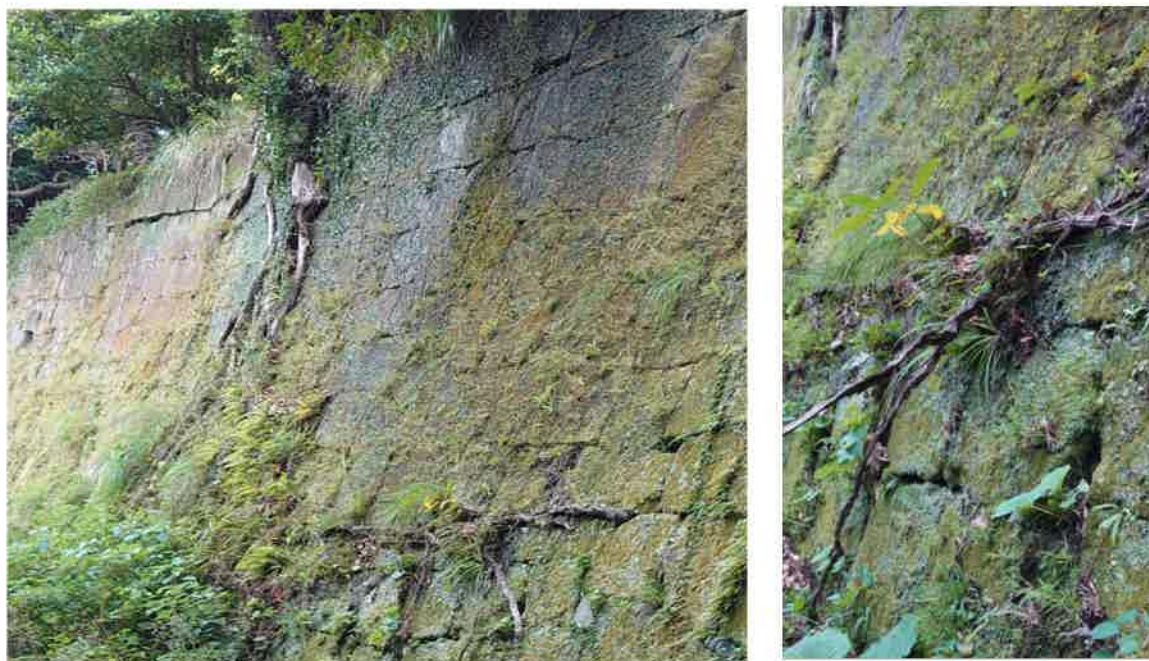
H001 面のエノキ（伐採済み枯死）

H001 面の石垣面に根が浸食したエノキについては平成 28 年以降の修景整備の中で伐採され、根が枯れている状態である。根が枯れると石垣に空洞を生じさせる可能性があることから、対策が必要である。ただし、石垣と一体化しているため、根の除去を行う場合は、石垣解体工事を併行して行う必要がある。

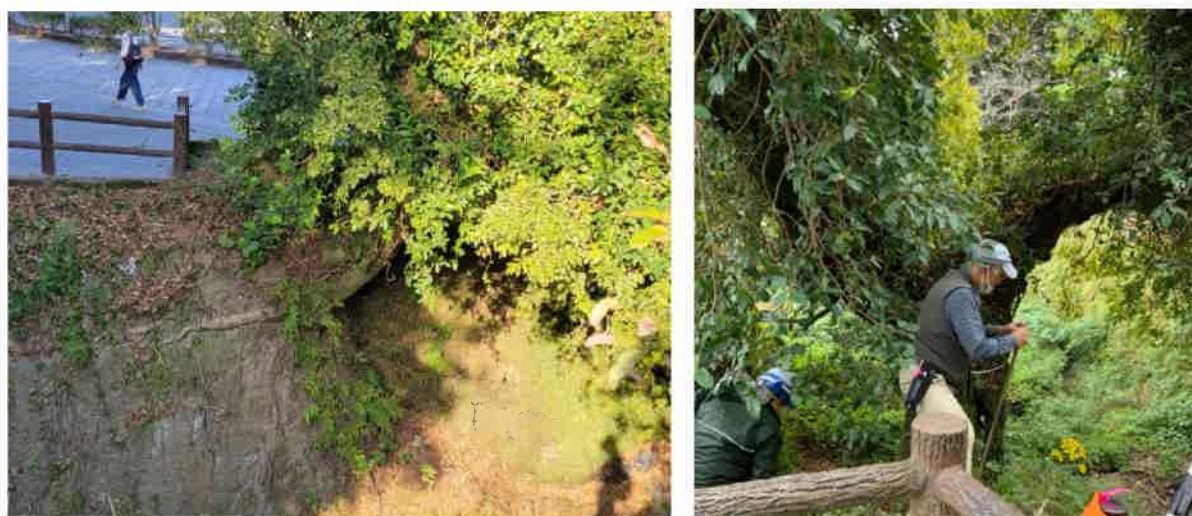
H021 面のエノキ

鹿児島城の植栽として多く植えられている。石垣の際に植えられているエノキは特に石垣に大きな影響を与えている。特に危険なのが H001 面のものと H021 面のものである。

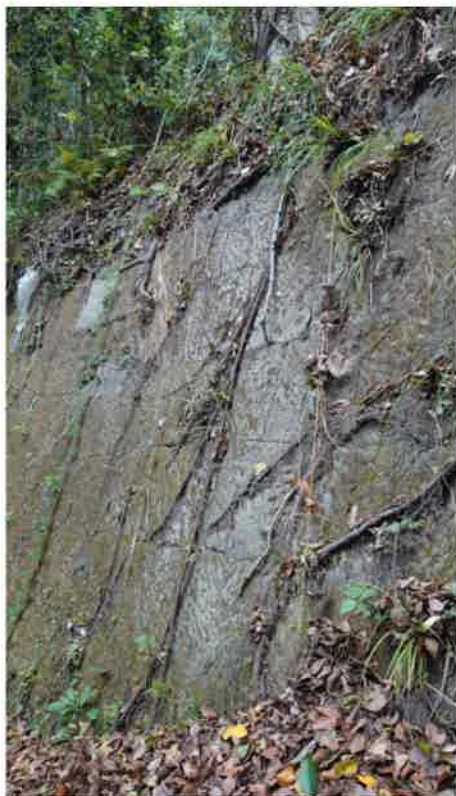
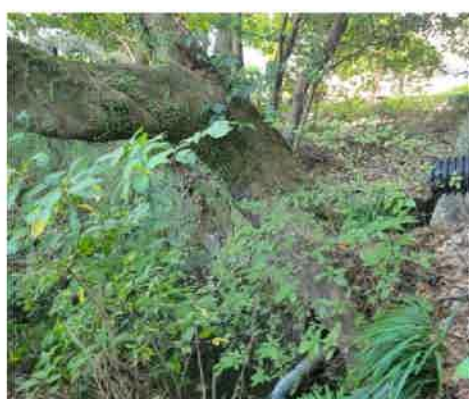
H021 面の上には、前述のエノキのほか、マルバウツギ、クロガネモチ、ムクノキ、タブノキ等が生育している。特に、樹木は堀の内側に向かって伸びていることから、根が石垣を押し出すなど、石垣崩落の原因となる可能性がある。平成 19 年に崩落し、積み直しが行われた H021 面の石垣の上を這って根を伸ばしているのがマルバウツギである。マルバウツギは、

細い時に石垣の隙間に入り込むことがあるが、成長して太くなると、石垣の隙間を拡張させる恐れがある。

平成 19 年修復石垣の上を這う マルバウツギの根  
石垣側に向けて成長するタブノキ

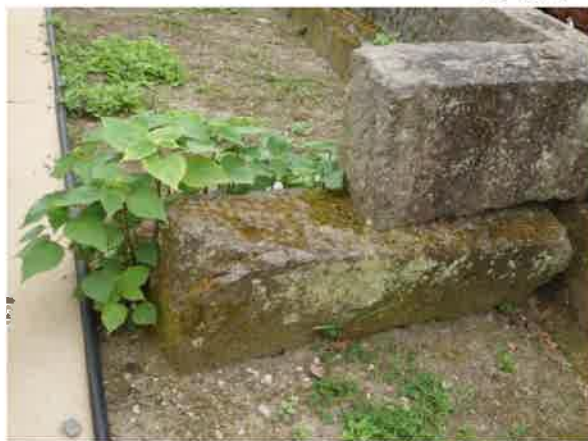
H010 裏のカラムシ (2022 年 6 月撮影)

### (4) カラムシ

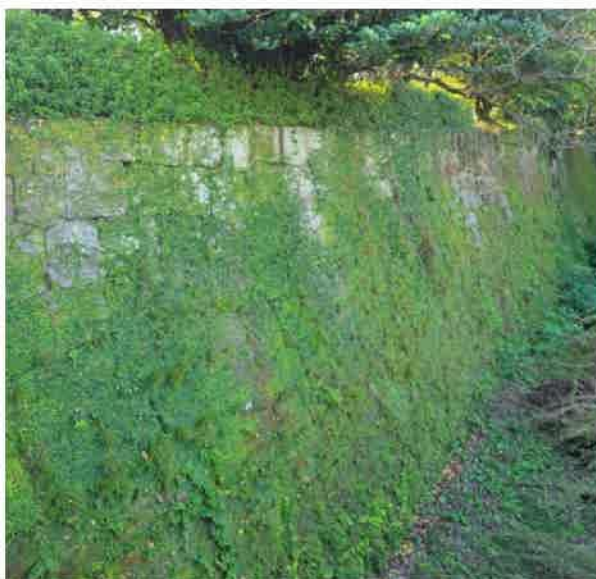
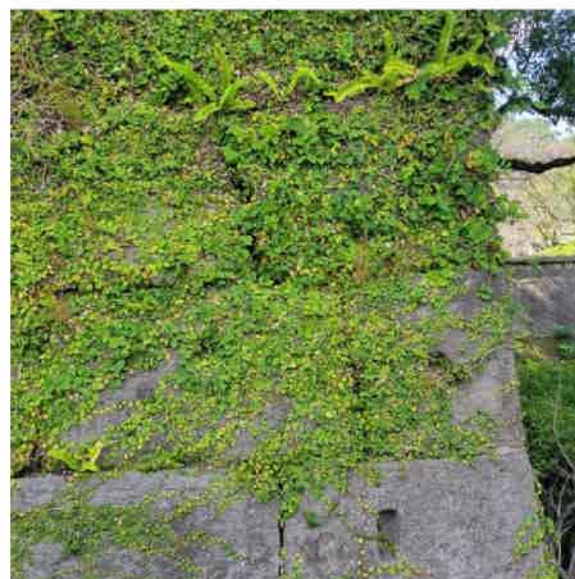
鹿児島城跡の石垣を覆うオオイタビ

## (5) オオイタビ

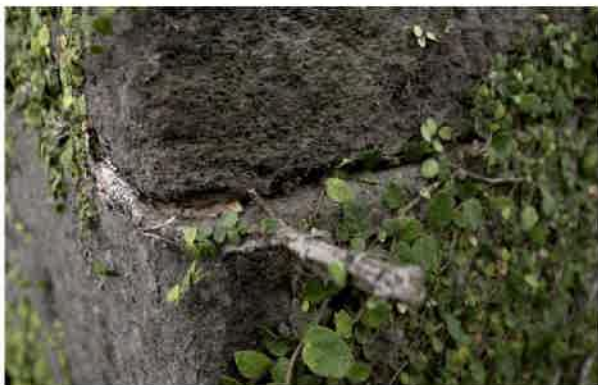
成長して木化したオオイタビのツル  
が石垣の目地に入り込んでいる

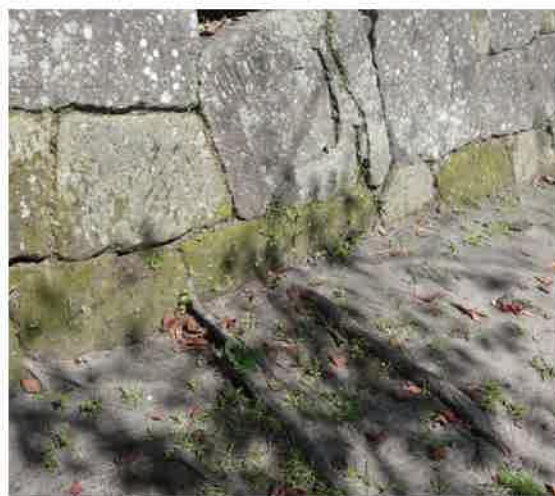
H014 面の目地に入ったサクラの根

H014 面では、石垣天端より 1.5m の地点にソメイヨシノが植えられており、孕み出しの原因となっている。また、石垣の目地から根が入り込んでいる箇所も確認される。石垣の目地の間に入り込んでいるサクラの根が石垣背面のサクラから来ているか、石垣裾部のサクラから来ているかは調査が必要である。
