## 第4章 石垣調査

### 第3節 石垣の変状の検討

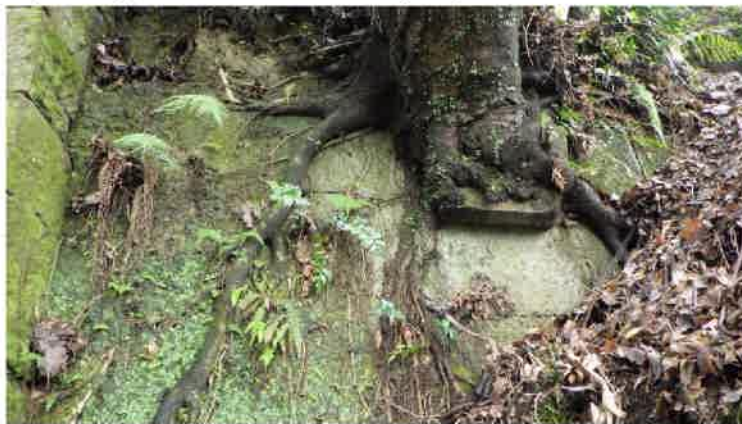
石垣全面に植物が繁茂しており、排水口に樹根が大きく入り込んでいる。

石垣の間に樹根が入り込み、石材を押し出している。

樹根による飛び出し

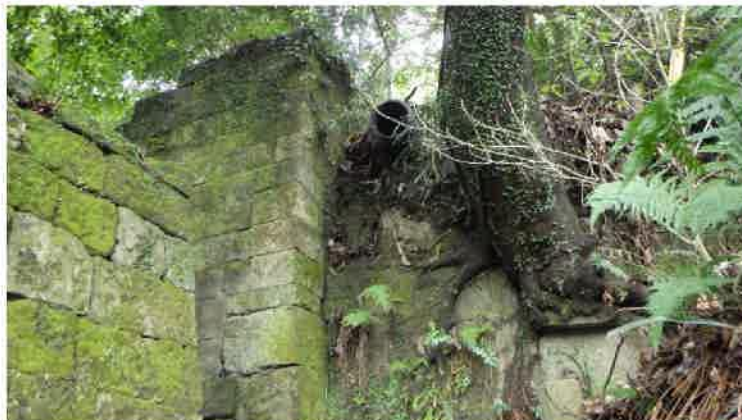
石垣上部に設置されたパイプ

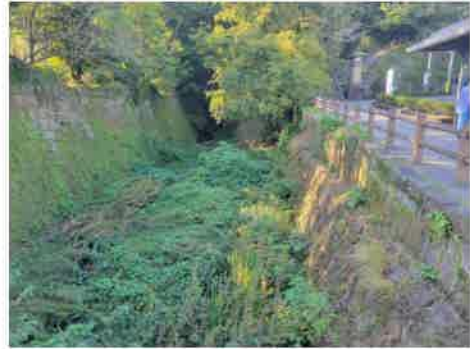
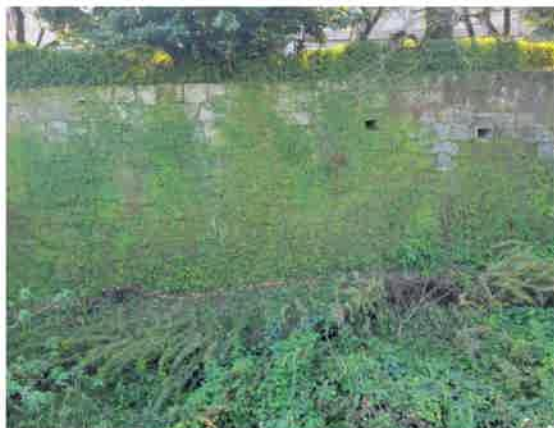
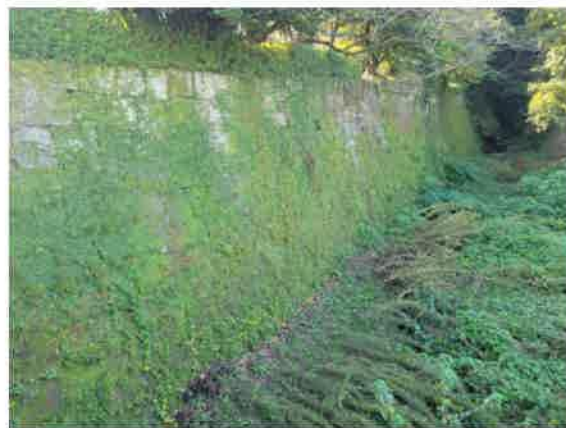
H001 面

飛び出し、緩み、孕み、抜け落ち

石垣の目地を中心に全体をオオイタビやカラムシが覆っており、美観を損ねる要因となっている。また、オオイタビはツル性の植物だが樹齢を重ねるとツルが太く木化するため、根が入り込んだ石材の表面の剥離や石材の隙間を広げなど、石垣の構造に影響を与える可能性がある。また、カラムシは、多年生草本で、多数出芽する茎や根が木化して石垣の隙間を広げる。

黎明館及び県立図書館では、建設時の植栽段階で、石垣に近接（石垣天端より 1.3m～1.5m）して樹木の植栽が行われており、飛び出しや孕みの原因となっている。

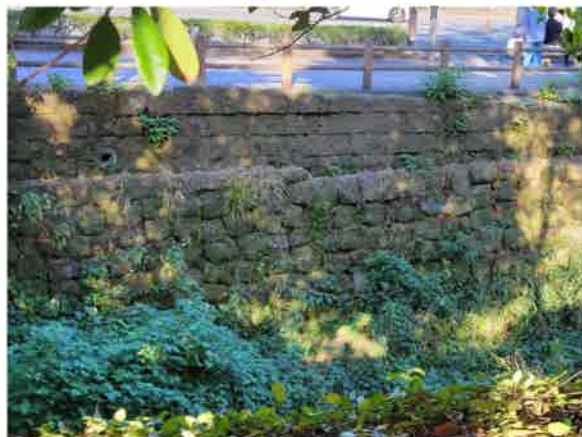
H020 面

また、H020、H021 面については、飛んできた種子が発芽し、自生した植物が数多くみられた。自生する植物の中にはムクノキ等、成長が比較的早く大木になるものもみられたため注意が必要である。H021 面については、平成 19 年に一度崩落しており、修理が行われている。

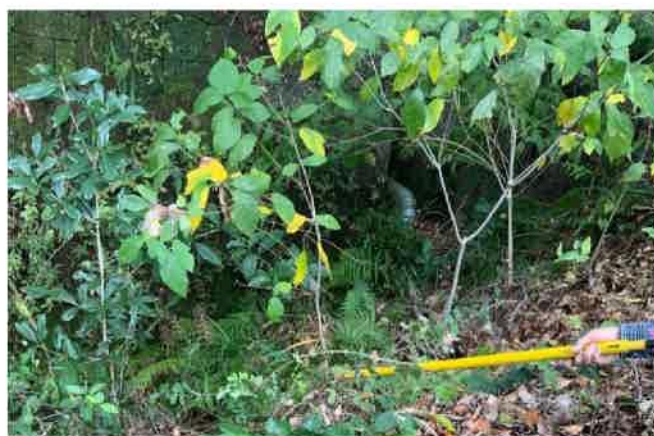
H021 面の背面に自生した植物

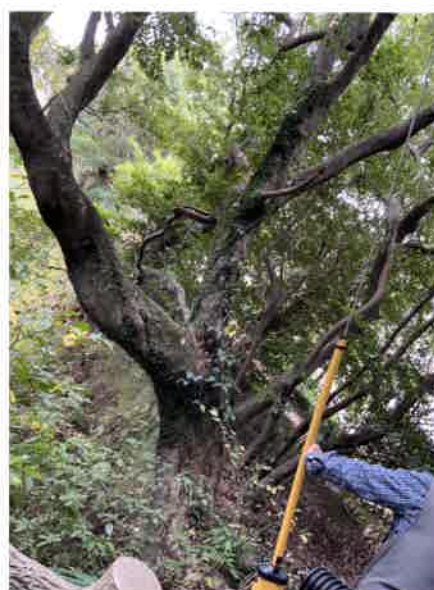
H021 面斜面に自生するタブノキ

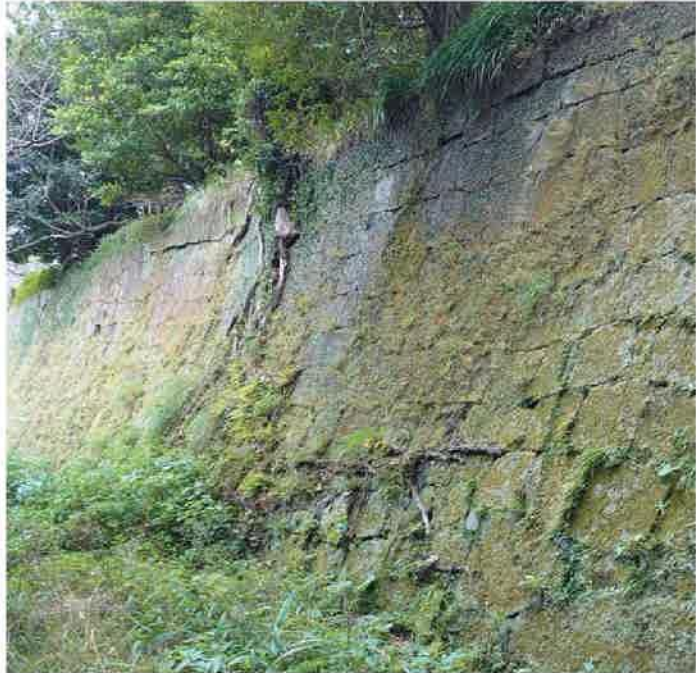
H001 面では、黎明館建設時に石垣に近接（石垣天端より1.3m）して植栽されたエノキの巨木の根が石垣に根を張っている。このエノキについては、平成26 年段階で問題視され、平成29 年以降の修景整備のなかで伐採された。

エノキは、伐採後、根まで枯死している状況が確認された。

たれている場合には、除根によって石垣の解体を行う必要も生じることから、伐採に止め、除根せずに経年変化で根をからせることが望ましい」とされ、鹿児島城跡のエノキについても伐採後から現在に至るまで除根が行われていないが、樹木が枯死した場合には根が腐食・空洞化して石垣の構造上の安定性に重大な影響を及ぼす恐れがあるため、定期観察および石垣解体をするか否かの検討が必要となる。

H001 面伐採されたエノキの巨木

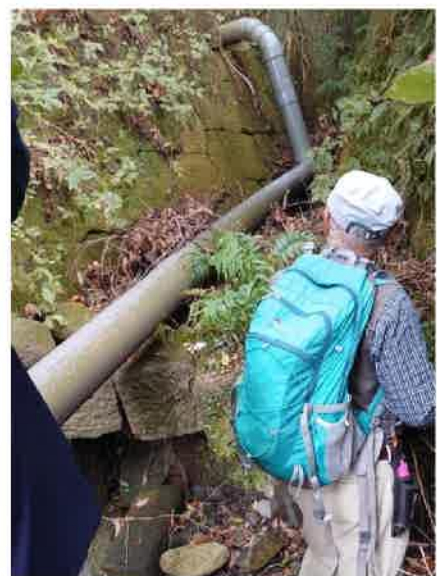
近年のパイプ工事による改修が行われており、過去に崩落した石材が堀底に残されていることが確認された。

H001 面のパイプ

今後、パイプ等がどのように使用されているか確認する必要がある。

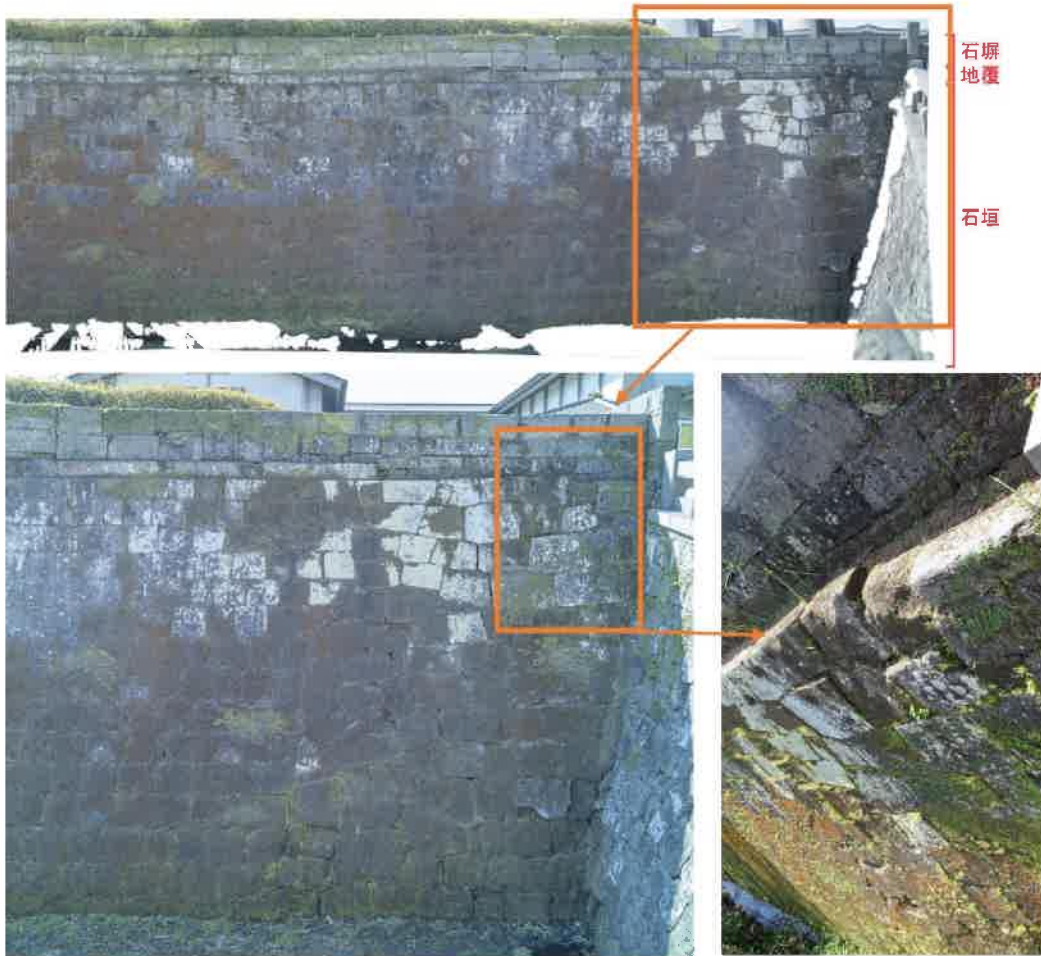
H002 面

緩み、飛び出し、孕み？（構造的に弱くなっている）

石垣の緩みの原因は不明だが、近代に改修した部分と比較すると、石垣が全体的に緩んでいる状況が確認できる。H002 面は、均一に規格化された石材が並ぶことから近代の改修が行われたことが推測されるが、近代の石垣改修の記録は現在見つからない。

石垣が緩んでいる箇所は、均一ではない多角形の石材が使用される場所であり、石材が入れ替えられなかった箇所だと考えられる。石材の劣化も進んでいる。

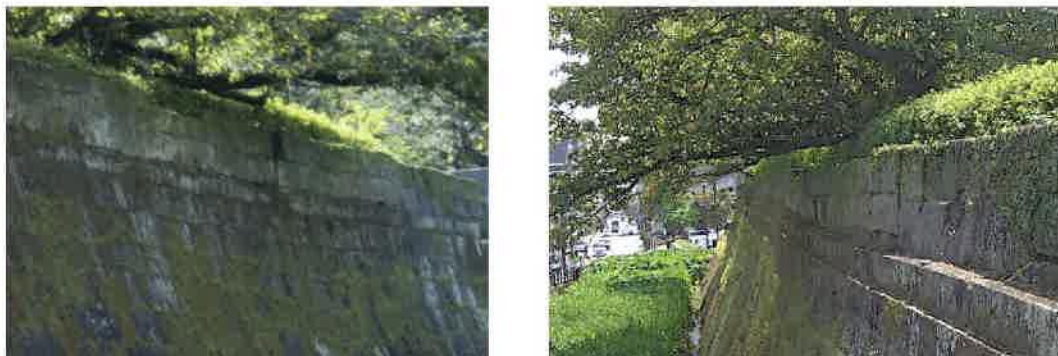
地覆石・石塀部分

黎明館建設時の植栽時に石垣に近接（石垣天端より 1.3m～1.5m）して樹木の植栽が行われており、根が石材の飛び出しの原因となっている。

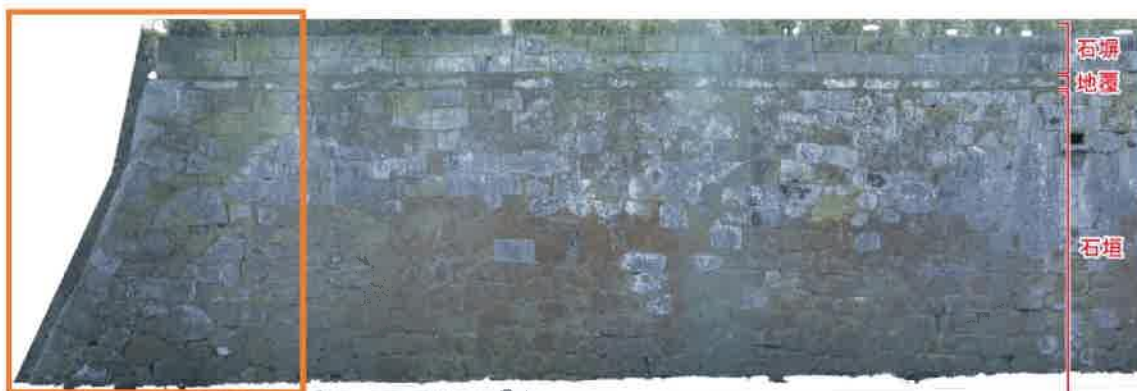
隅角部分

隅欠を構成する石材は他の面の隅角と比較して石材が小さく弱いため、隅角の構造が弱くなる原因となっている。詳細については、次の H003・H004 面に記述する。

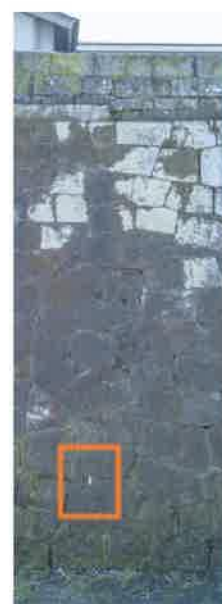
また、CM ゲージが変動していることが確認されている。

CM ゲージ

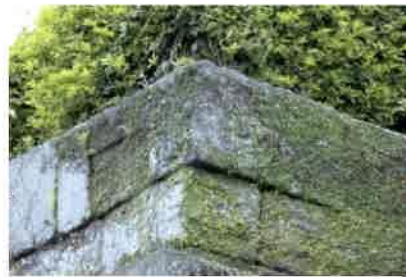
植根より飛び出した石塀

石垣上部の植栽による樹根が  
石塀の飛び出しの原因となっ  
ている（樹木は伐採済み）。

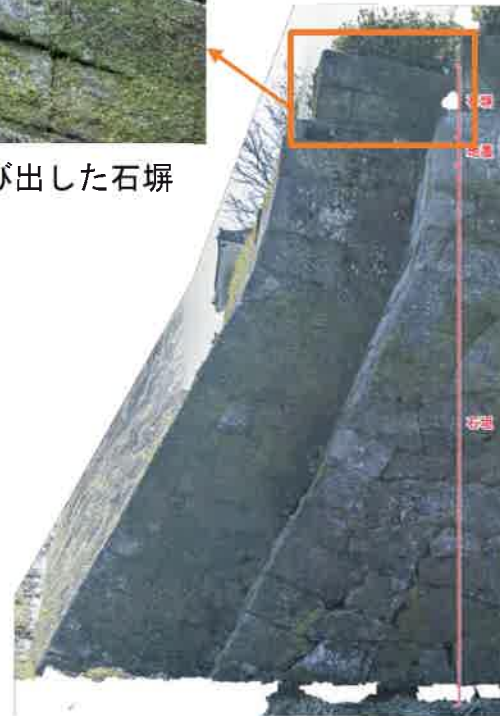
隅角部分

隅欠を構成する石材は他の面の隅角と比較して小さく、算木積みとなっていないことが、隅欠部の隅角の構造が弱い原因となっている。

前述の通り、隅欠部分は石垣の勾配が他と比べて緩やかに膨らんでいる状況が確認できる。

石垣の勾配が他と比べて緩やかである理由として、石材が小さく、算木積みではないことが考えられる。急な勾配をもつ石垣の隅角を作るためには、算木積みが不可欠であり、算木積みでない隅欠部は勾配を緩やかにする必要がある。そのため、変状であるのか構造自体がそのように作られているのかの判断が現状では難しい。

積み直しには隅欠の構造の検討が必要であるため、定期観察が必要である。

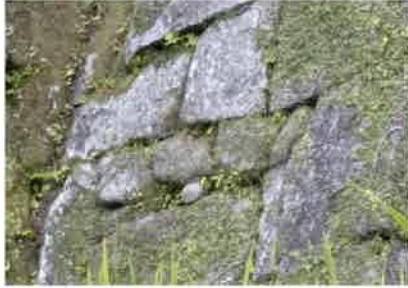
隅欠を構成する石材は他の隅角面と比較して石材が小さく弱いことも石材が破断する原因となっている。

小型の石材

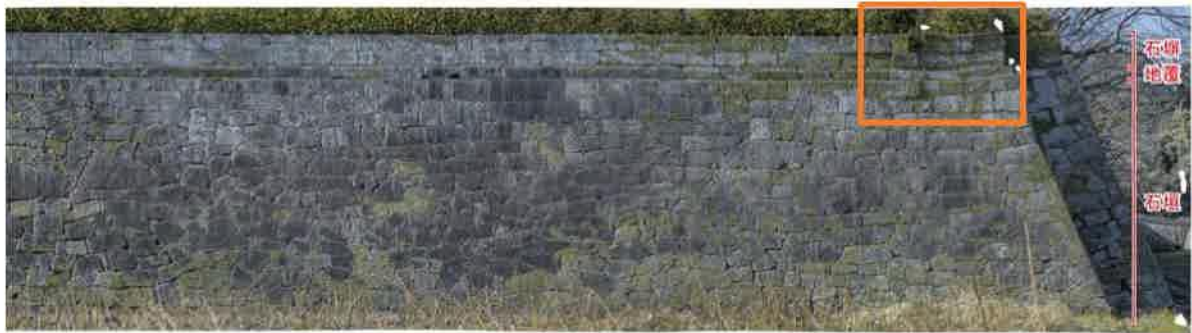
H005-1 飛び出し①

黎明館建設時に石垣に近接（石垣天端より 1.3m～1.5m）して樹木の植栽が行われており、飛び出しの原因となっている。

平成 28 年以降の御楼門の復元に伴う修景整備事業の中で樹木の伐採が進められたが、樹根によって押し出された石垣等はそのままとっている。また、過去に樹根のあった位置の石垣について、降雨の後に観察すると石材が濡れた状況が見られる。裏が空洞化している可能性もあるため注意が必要である。

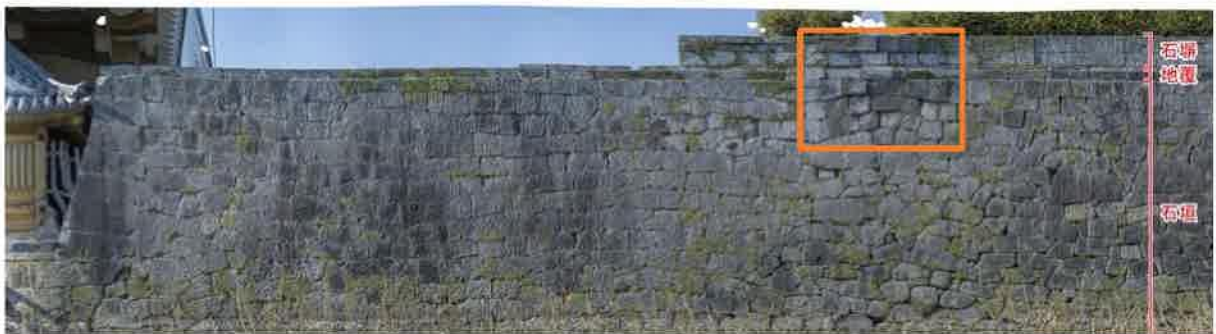
H005-1面飛び出し②

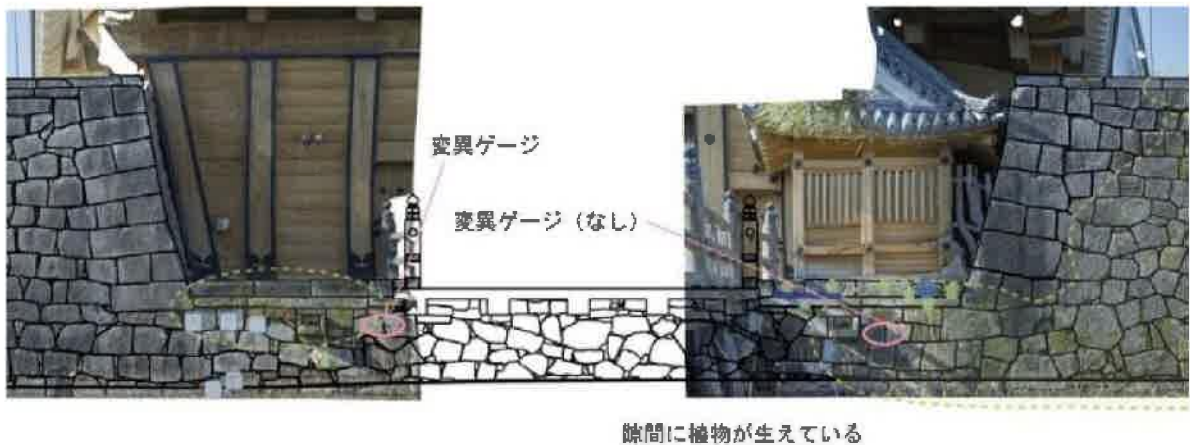
オオイタビが広範囲に生育しており、部分的にカラムシが見られる。カラムシは生育が早いため、美観を損ねる原因となっている。

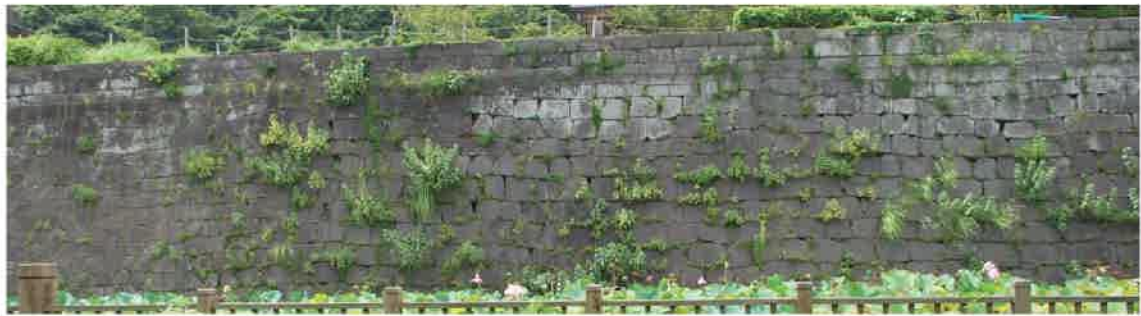
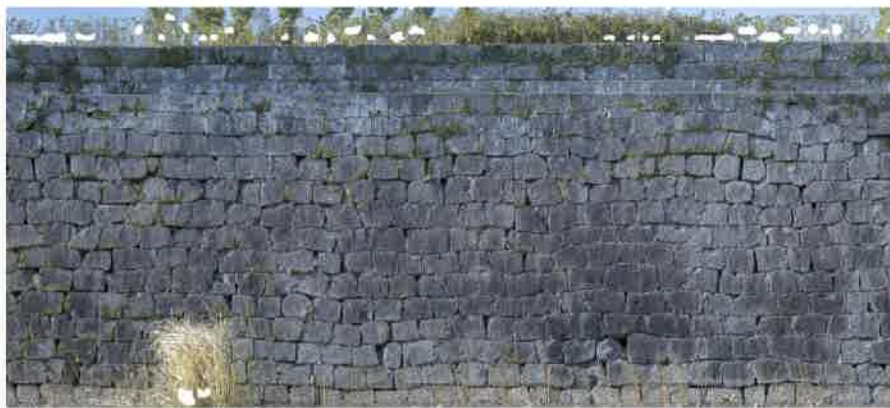
定期的に清掃が行われているが、オオイタビが広範囲に生育しており、部分的にカラムシが見られる。カラムシは生育が早いため、美観を損ねる原因となっている。

上：清掃から時間が経った石垣（8月撮影），下：清掃後の石垣（1月撮影）

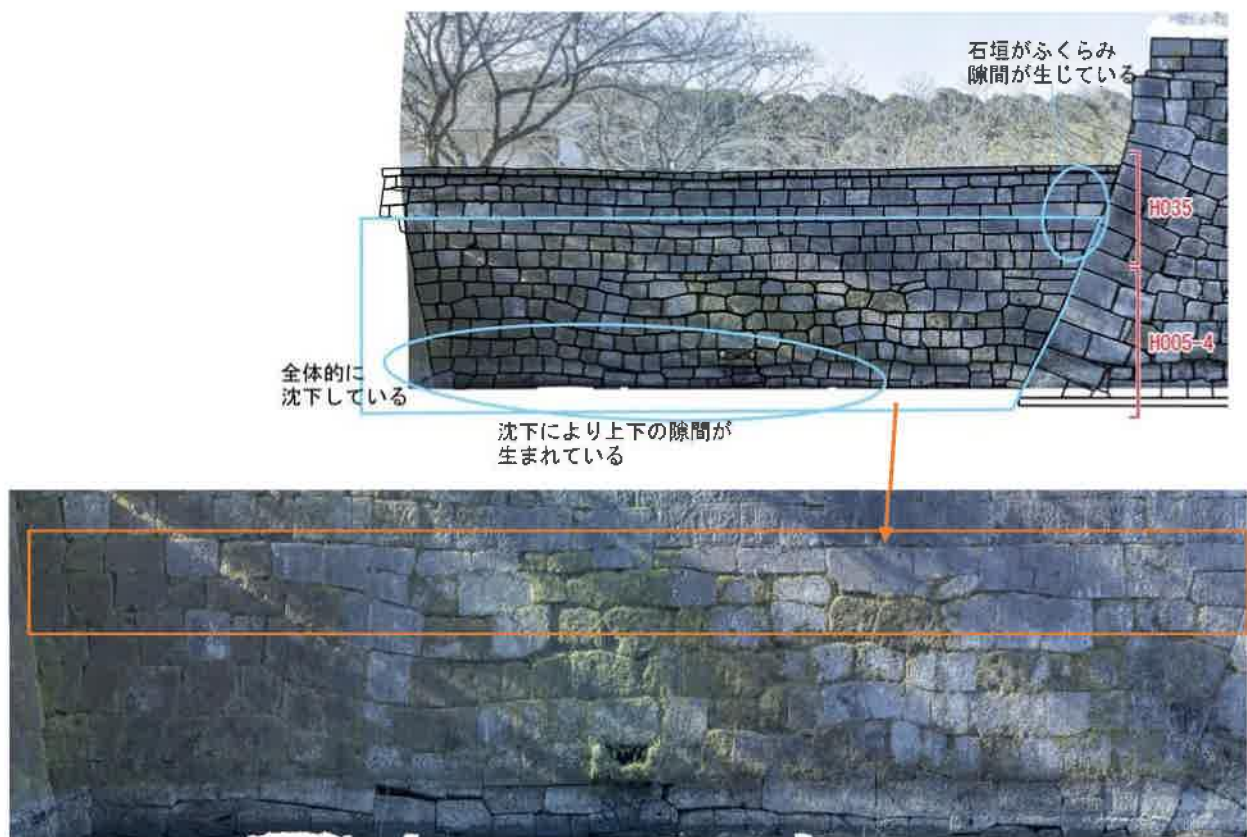
石垣が大きく沈み込んでおり，沈下により石垣の目地に上下の隙間が生まれている。

H005-4 面の上には H035 面が築かれている。H035 面は藩政期には板塀が設置されていたことが絵図や古写真により確認できることから，明治以降に築かれたものである。H035 面の築造年代は不明だが明治 30 年代の写真では石塀になっているように見える。H035 面を築く際 H005-4 面の天端をまっすぐに揃えるために石材が足されたことが推測される。

オレンジの枠が天端の調整のために継ぎ足されたと考えられる石材が並ぶ位置

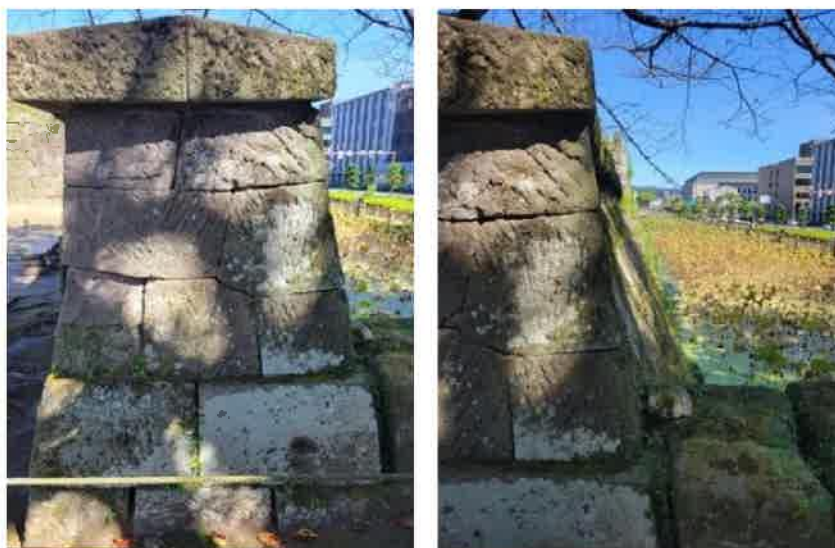
H035 面は、図書館側に倒れ込んでいるようにも見え、現在も変状が生じているかを確認するために、CM ゲージの設置等、定期観察が必要である。

H035 を側面から見た写真  
石塀の倒れ込み

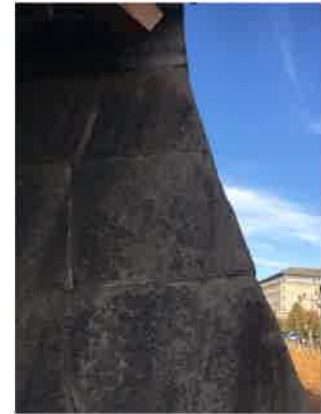
H005 と H006 で構成される出角の石材に破断が見られる。隅角の石材はとくに荷重がかかる場所であり、荷重によって破断している箇所がある。

隅角の破断面

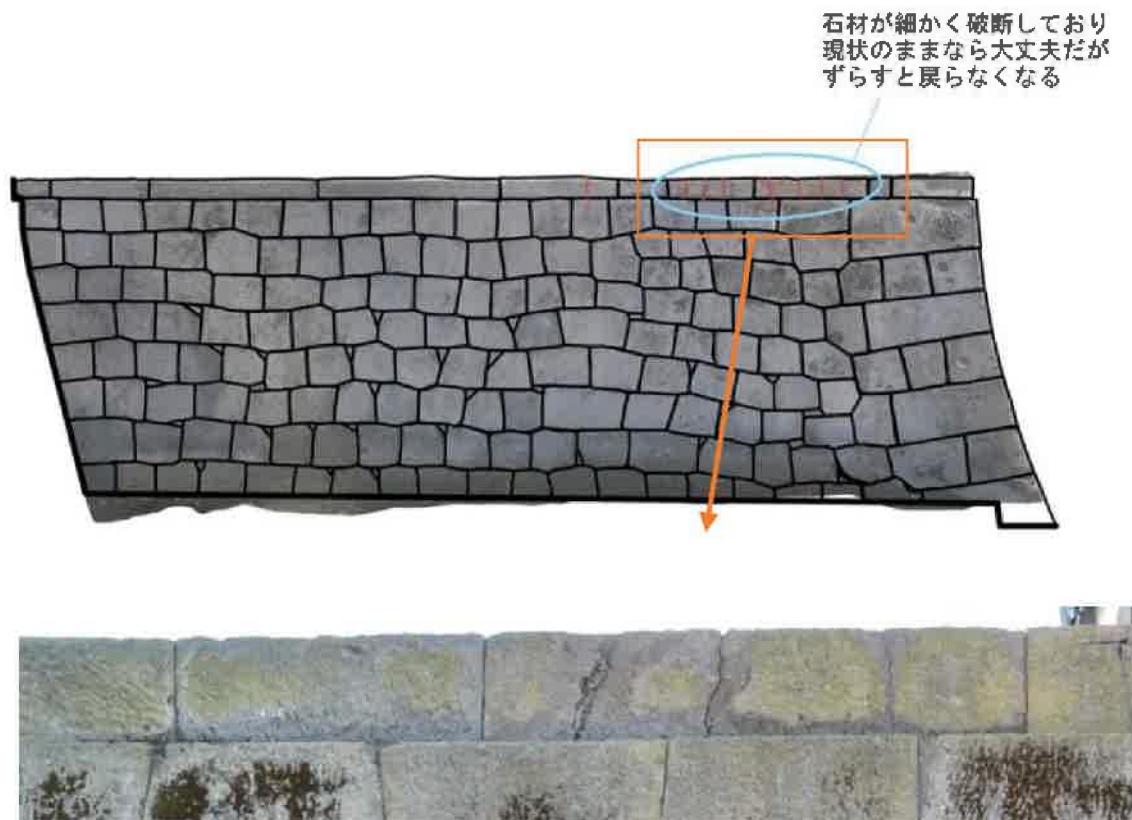
地覆石の破断の原因は不明である。地覆石が細かく破断しており，人力で動かせる状態になっているため，定期観察が必要である。

地覆石の破損

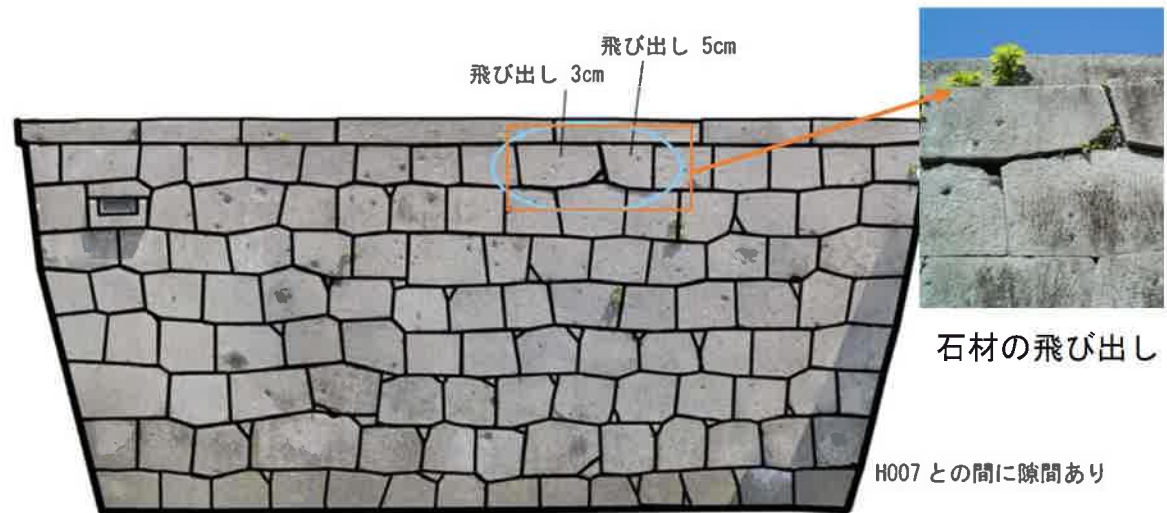
樹根によって石材が押し出された箇所がある（樹木は伐採済み）。

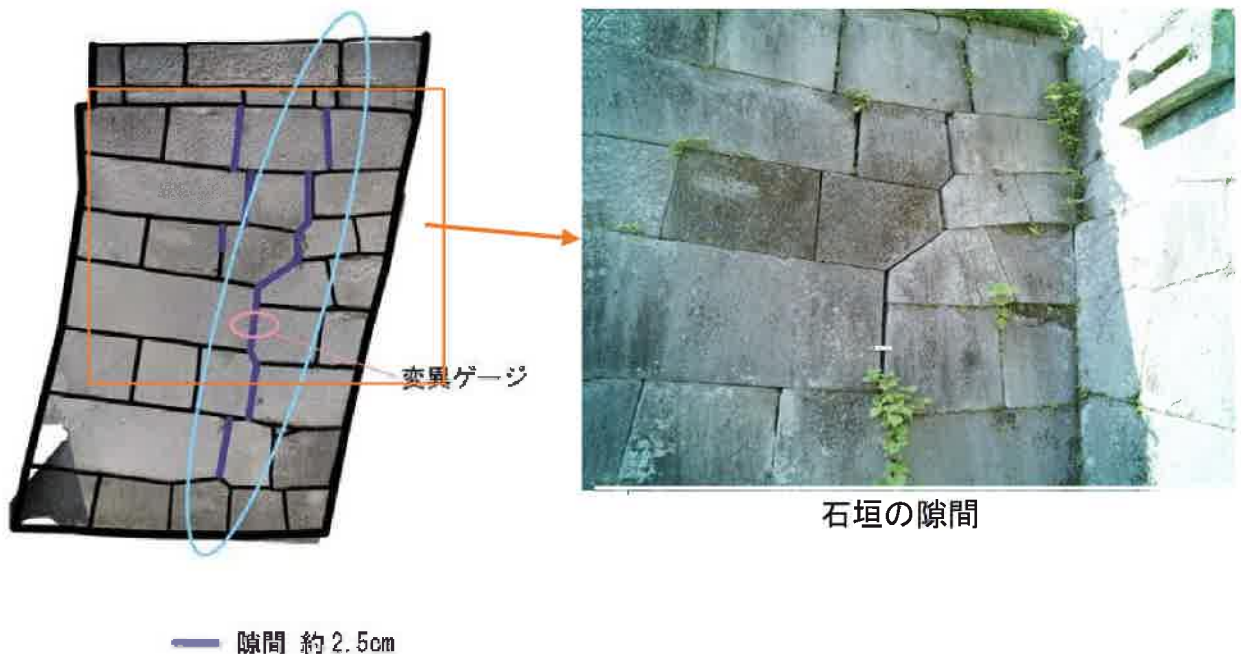
樹根によって隙間ができている箇所がある（樹木は移植済み）。

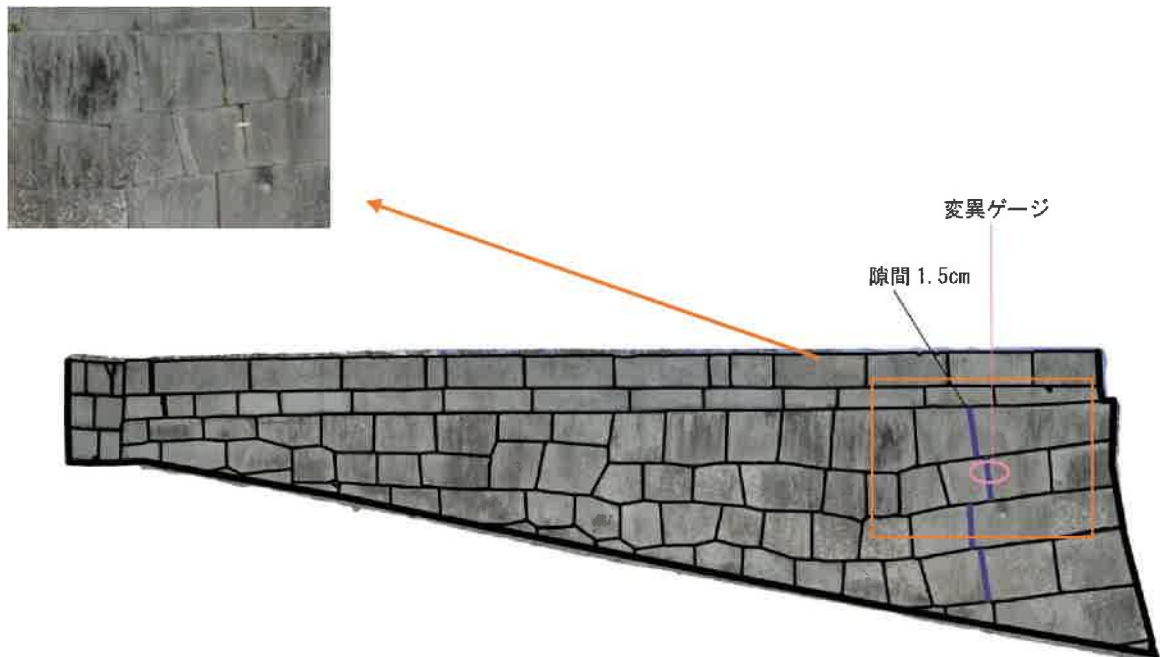
樹根によって隙間ができている箇所がある（樹木は移植済み）。

石垣の隙間

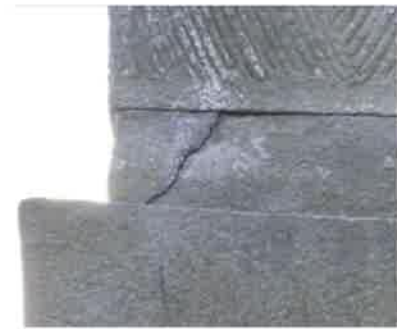
隅角の石材はとくに荷重がかかる場所であり、荷重によって破断している箇所がある。

隅角の破断

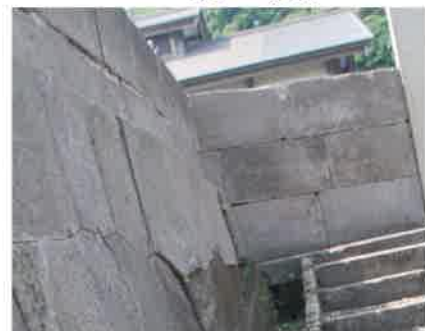
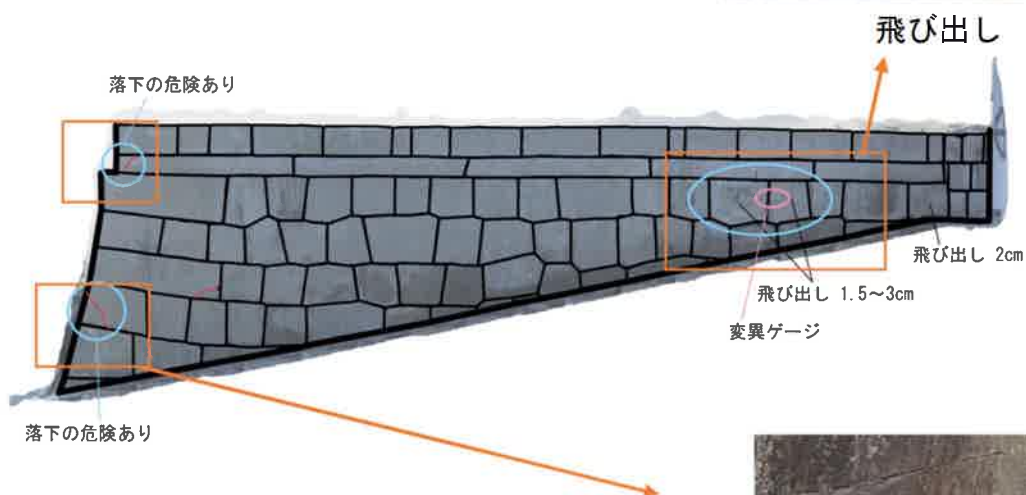
隅角の破断

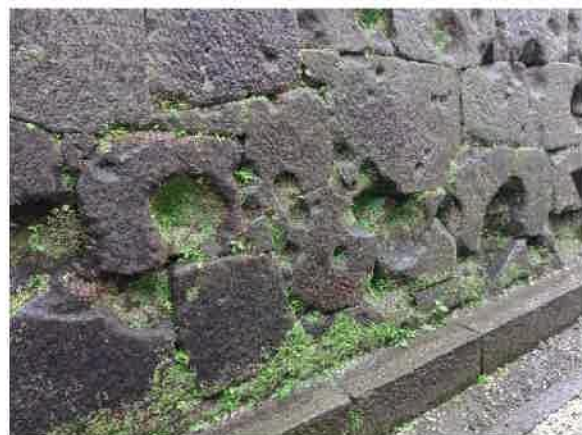
西南戦争と太平洋戦争時の銃砲弾痕が多く残る石垣であり、石材の損傷が著しい。また、一た、一部の石材には、砲弾片がそのままめり込んでいる。石材の損傷が大きな場所では上の石材の荷重を受け切れず、縦に亀裂が入っている石材も見られるため定期観察が必要である。

砲弾痕・銃弾痕

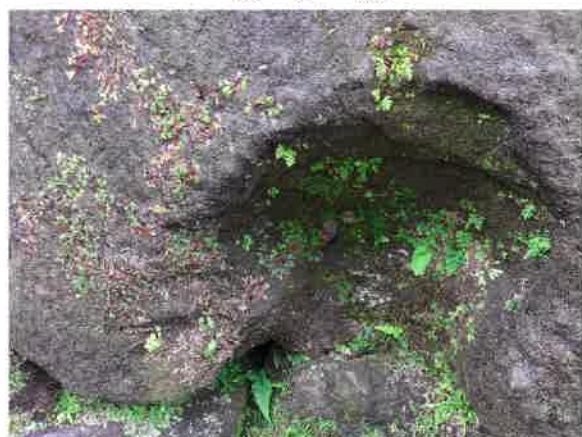
石垣に残る砲弾片

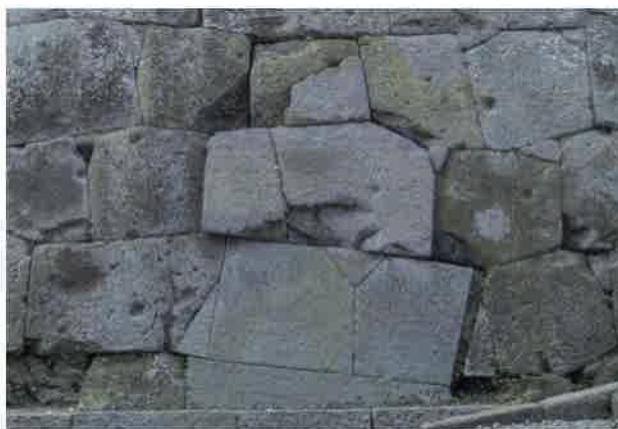
銃砲弾痕による損傷が著しい箇所及び砲弾の埋まっていた箇所については過去に損傷箇所に新石材を補う形で補修が行われている。石材を張り合わせた隙間に植物が繁茂し石材同士の隙間を広げる様子が確認されたため、定期的に清掃が必要である。

石材の補修箇所

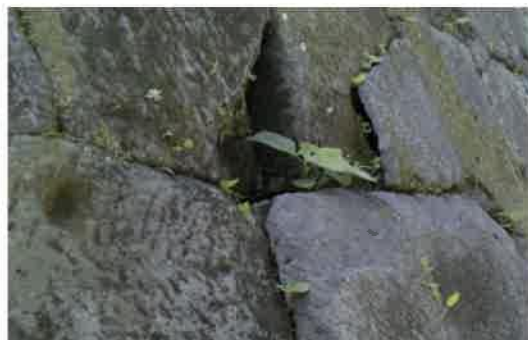
石材の補修箇所での植物の繁茂

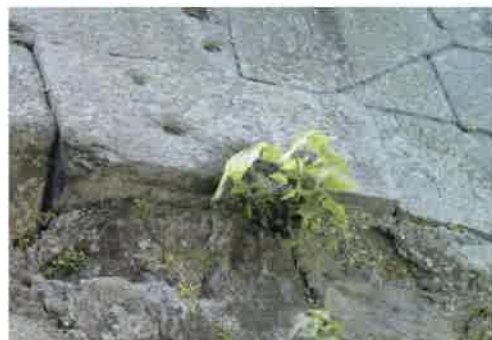
石材の損傷箇所での植物の繁茂

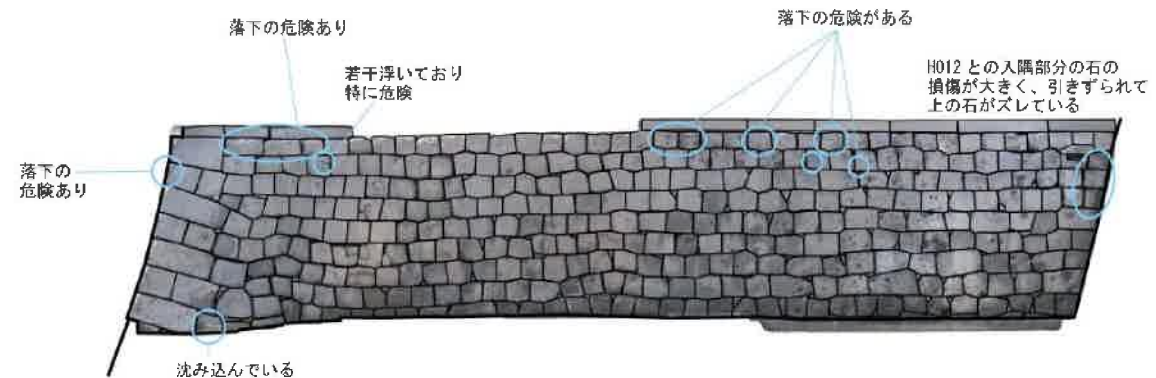
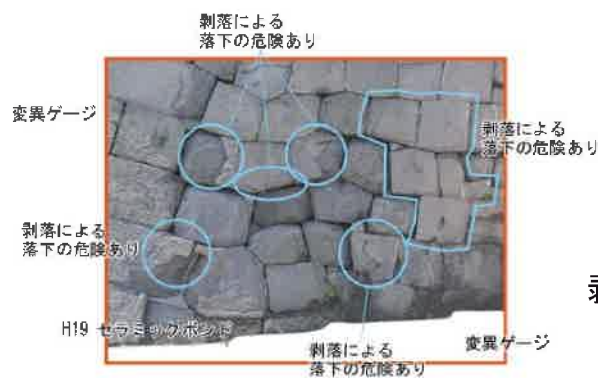
剥落、剥離、亀裂、破断

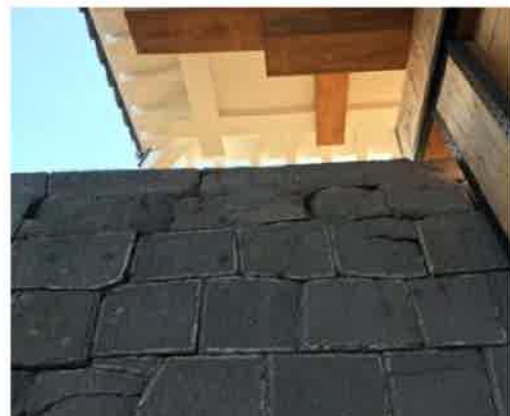
火災の被熱によって石材の表面が脆くなっている場所である。石材の表面の剥離が多く見られる。

被熱による石材の剥落

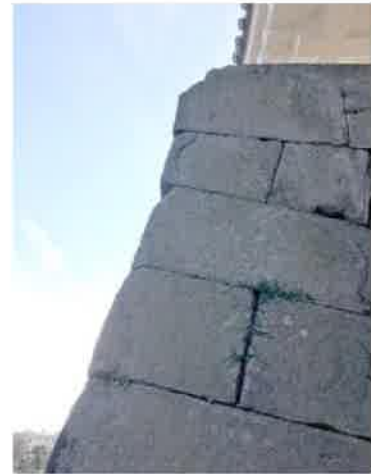
H005 と H013 で構成される出角の石材に破断が見られる。隅角の石材はとくに荷重がかかる場所であり、荷重によって破断している箇所がある。

石材の破断

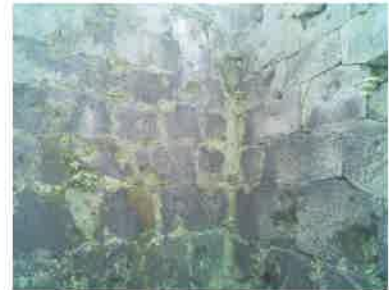
銃砲弾痕による石材の損傷から石がズレて隙間を生んでいる箇所がある。

石材のズレ

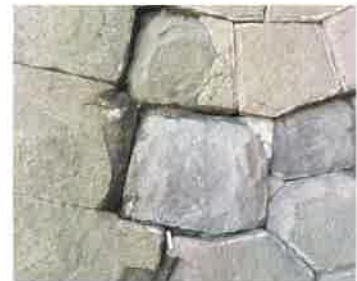
石材の剥落・剥離が見られ、過去の修復工事で、剥落した石材の貼り付けが行われている。その際、剥離が見られる石材全てに処置が行われたわけではないため、剥落の危険がないか定期観察が必要である。

石材の修復箇所

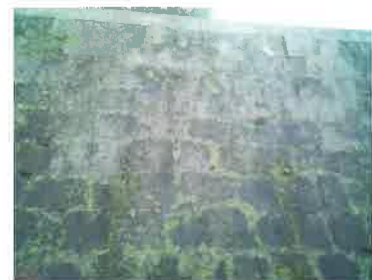
植生については、御楼門の復元後、御楼門に接している部分については日の光が入らず、植物の繁茂は見られないが、御楼門と接しておらず、影となる部分にコケが繁茂している。植生調査により確認された植物は以下の通り。これらの植物は、定期的に清掃がおこなわれており、今後も継続する必要がある。

コケの繁殖

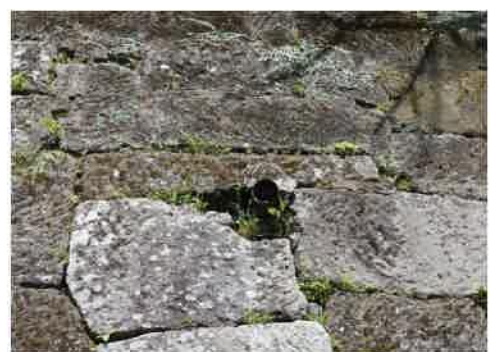
ほぼ全面に近代の改修の痕跡が残され、排水のためのパイプの設置や、階段の設置が行われている。特に、大正11年（1922）に行われた第七高等学校造士館の運動場拡張に伴う石垣の改変で新たに築かれた箇所については、現在最も孕み出しており、人通りも多いため、危険である。

パイプ

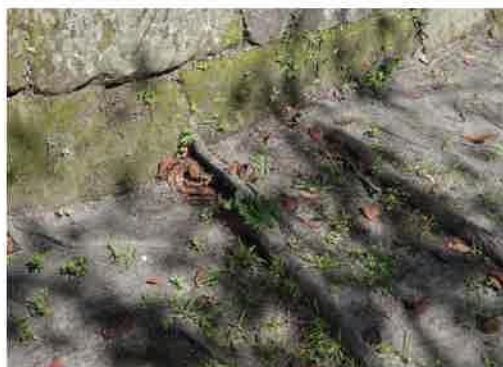
また、石垣裾部に植樹されたソメイヨシノの根が石垣の下に入り込んで見える場所もある。石垣裾部の植樹については、てこの原理で根元から石垣を崩した事例が報告されている。

石垣に入り込むサクラの根

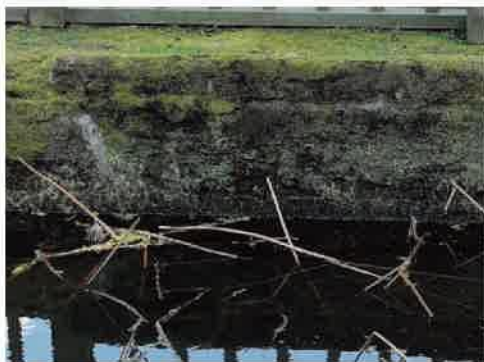
石垣全面が土ないしコケ，オオイタビで覆われているため，確認できない。  
定期的に清掃していく必要がある。

コケの繁茂（目地が見えない）

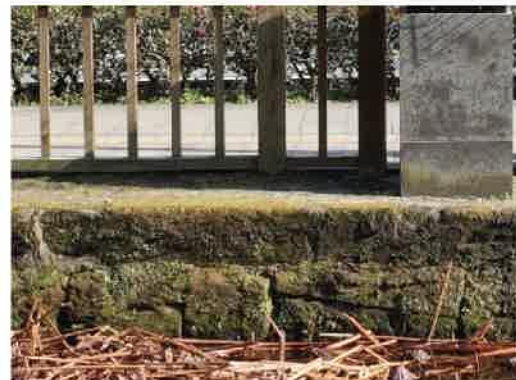
コケの繁茂

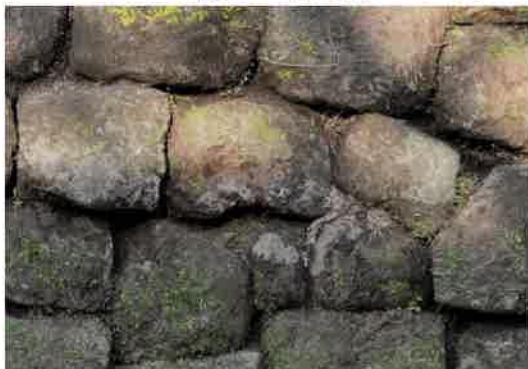
あまり質の良くない粗加工石を使用している部分が多く，石材の風化劣化が見られる。

石材の風化劣化

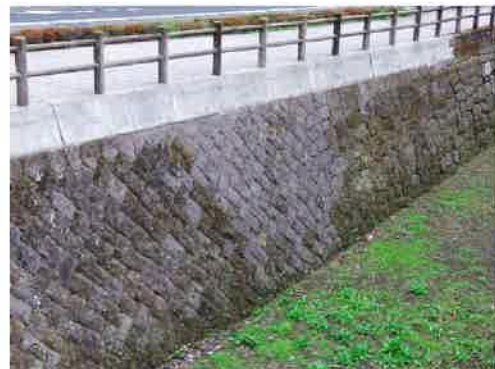
植物繁茂による美観への影響。その他，平成 27 年度に崩落した箇所があり，修復後の定期観察が必要である。

修復箇所

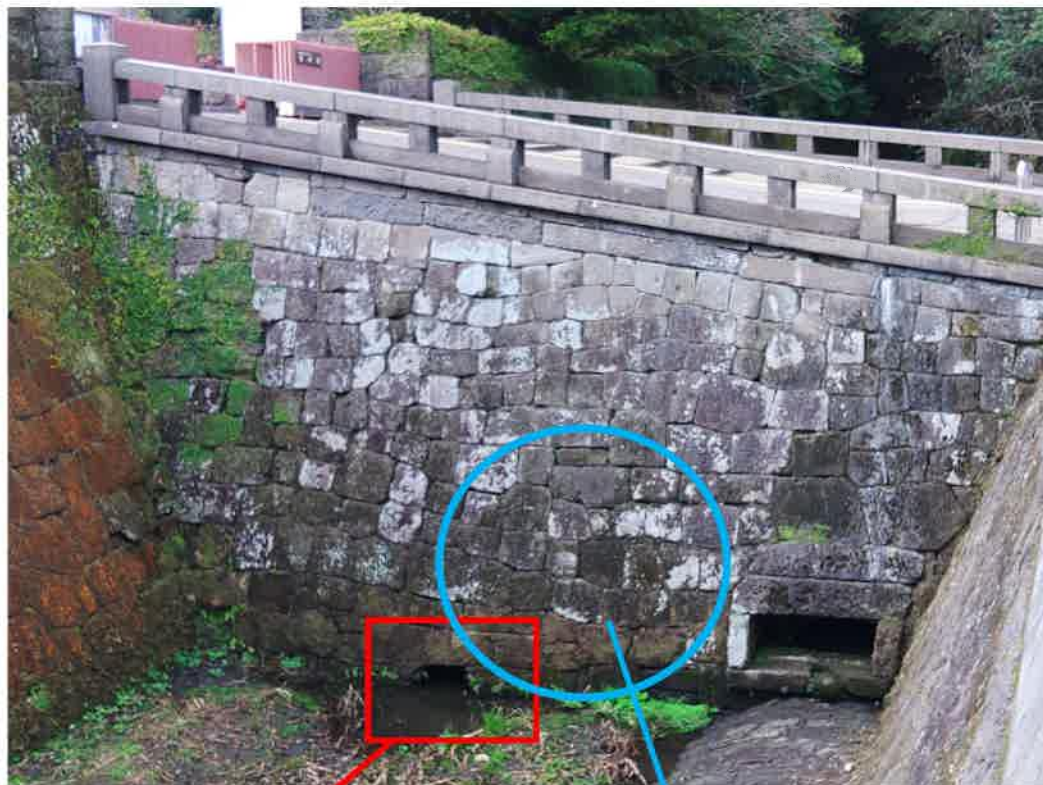
植物繁茂による美観への影響。下部からは、水門と別のところから水が通っている。

本来とは違う場所からの水

緩み

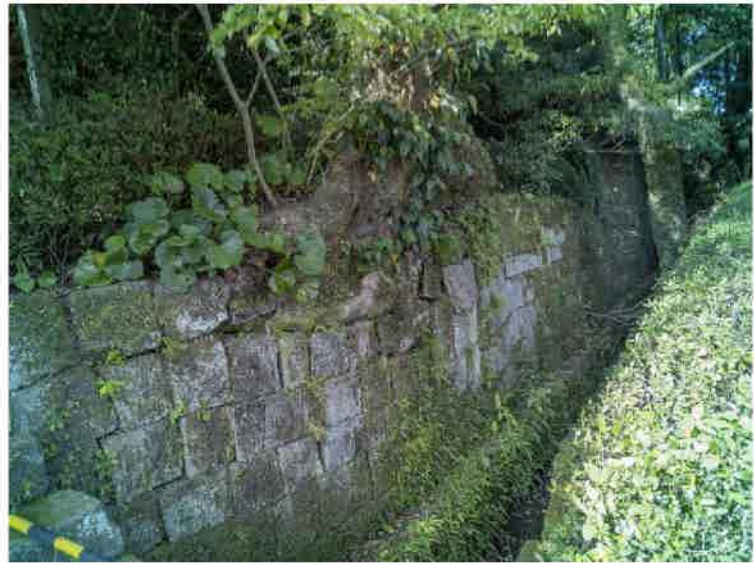
植物繁茂による美  
観への影響。所々落  
石がみられる。ま  
た、裏込めがなく、  
控えが短い石材を  
土に直接貼り付け  
ているため、構造も弱い。

H022 面樹根の浸食、孕み

黎明館建設に伴う発掘調査の段階では、石垣は部分的にしか残存していなかった。黎明館建設に伴い、ほぼ全体を積みなおした可能性がある。

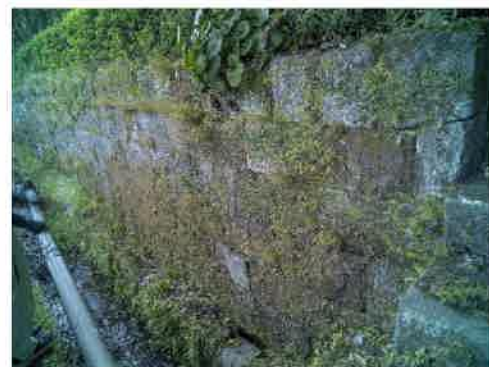
石垣の目地を中心に全体をオオイタビやカラムシが覆っており、美観を損ねる要因となっている。また、オオイタビはツル性の植物だが樹齢を重ねるとツルが太く木化するため、根が入り込んだ石材の表面の剥離や石材の隙間を広げるなど、石垣の構造に影響を与える可能性がある。また、カラムシは、多年生草本で、多数出芽する茎や根が木化して石垣の隙間を広げる。

H025 面植物の繁茂

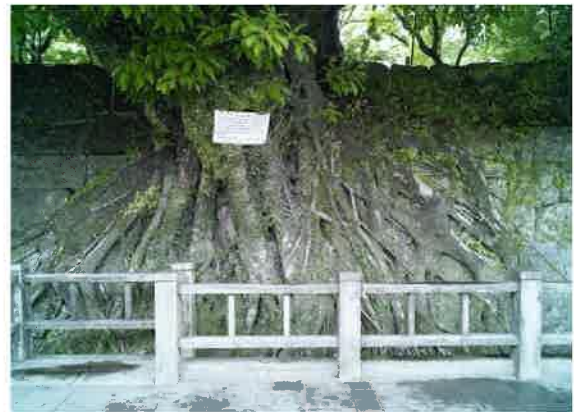
巨木化したアコウの木が石垣を覆っており, 人通りの多い歩行者道路, 国道 10 号線に向けて枝を伸ばしている。

N001面アコウ

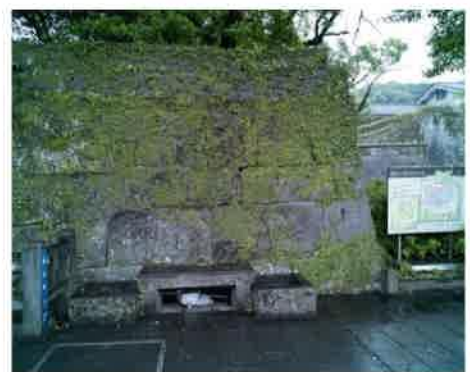
定期的に清掃が行われているが, オオイタビが見られる。オオイタビは, 成長すると木化して石垣の隙間を広げる。

N001 面植物の繁茂

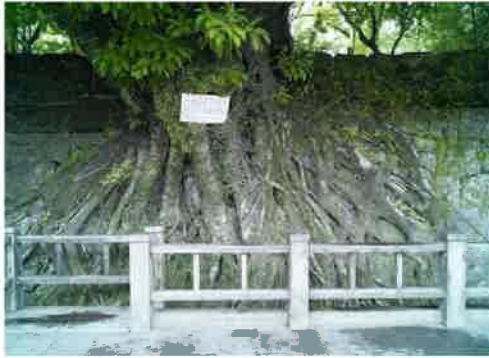
N001 面

危険度判定の結果、危険度が最も高かったのは、N001 面、H020 面～H021 面にかけての範囲である。どちらも樹木による浸食を受けたものであること、人通りが多い場所であることが共通している。

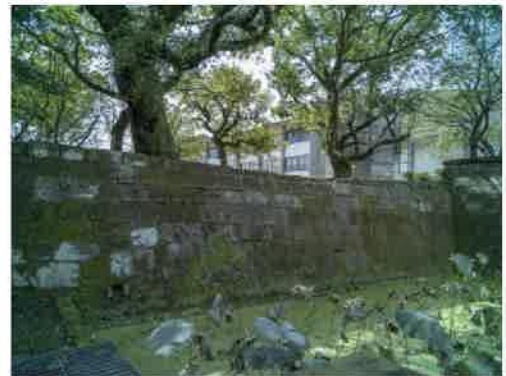
H015 面

H015 面は、石垣に孕みが目立つものの、石垣背面は立ち入りできないようになっていいる。そのため、石垣前面も堀であるため、利用形態上の危険が低いと判断した。

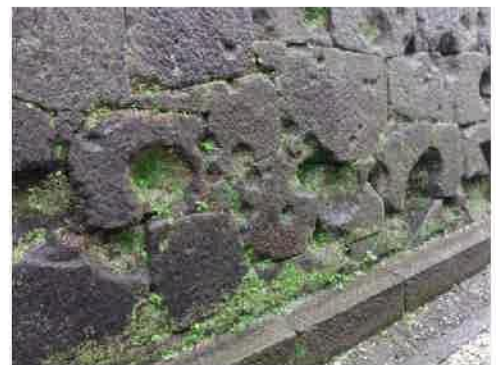
H012 面

御楼門枳形周辺の石垣は、銃砲弾によるダメージを受けている。ただし、これらの石垣については、鹿児島城跡全体の本質的価値にかかわるため、整備については慎重に検討する必要がある。また、H014 面西側や H005-4 面上の石堀など、近代以降に積みなおした石垣については危険度が高くなる傾向にある。
