設置後長期間経過した木造施設

<調査結果>

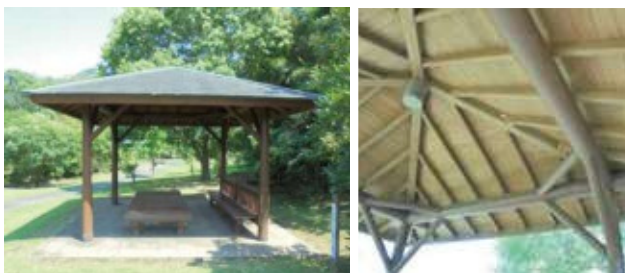
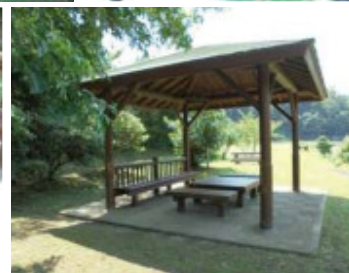
【11年経過後】

【修繕履歴】なし
【腐朽状況】
腐朽なし（ピロディン貫入値：20mm）

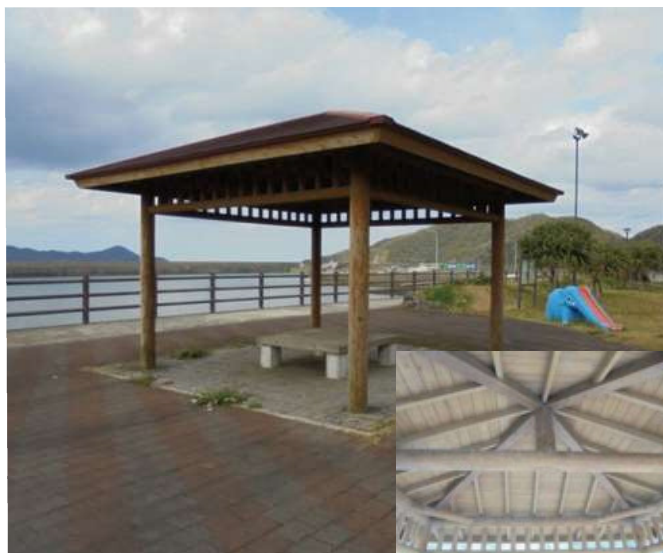
【12年経過後】

【修繕履歴】なし
【腐朽状況】
腐朽なし（ピロディン貫入値：19mm）

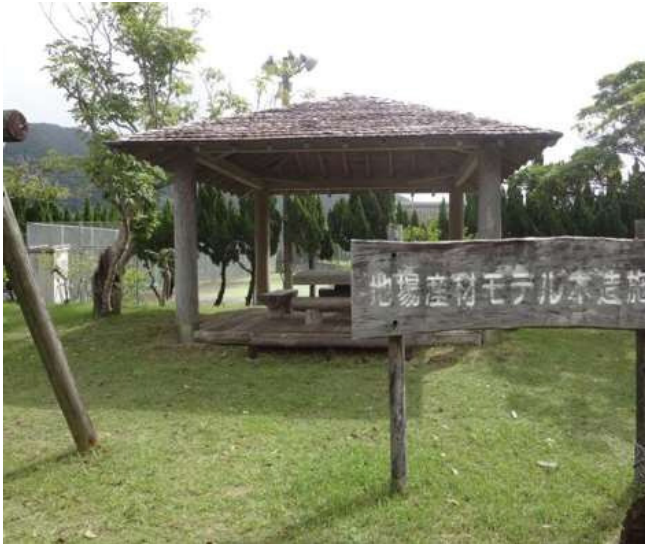
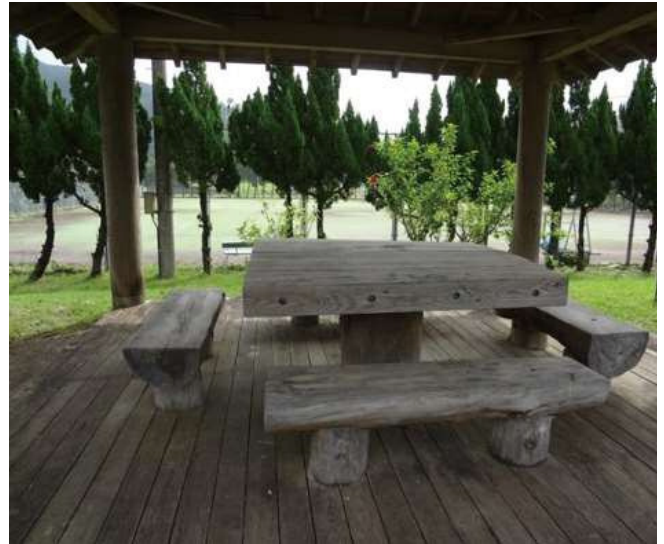
【19年経過後】

【修繕履歴】なし
【腐朽状況】
腐朽なし（ピロディン貫入値：16mm）

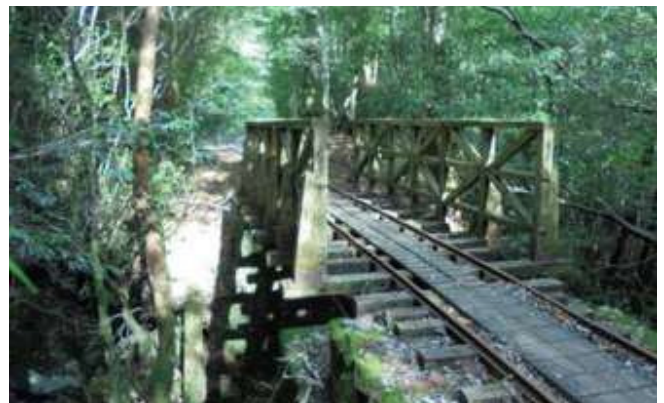
【12～18年経過後】

【修繕履歴】毎年、避難小屋・歩道・トイレ
等の維持管理業務を委託し、
点検・補修を実施
【腐朽状況】腐朽なし（ピロディン貫入値：24mm）

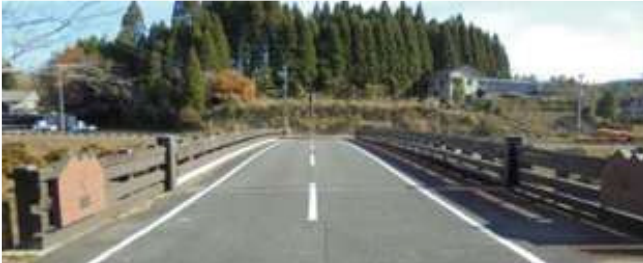
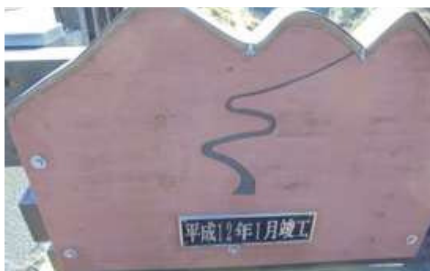
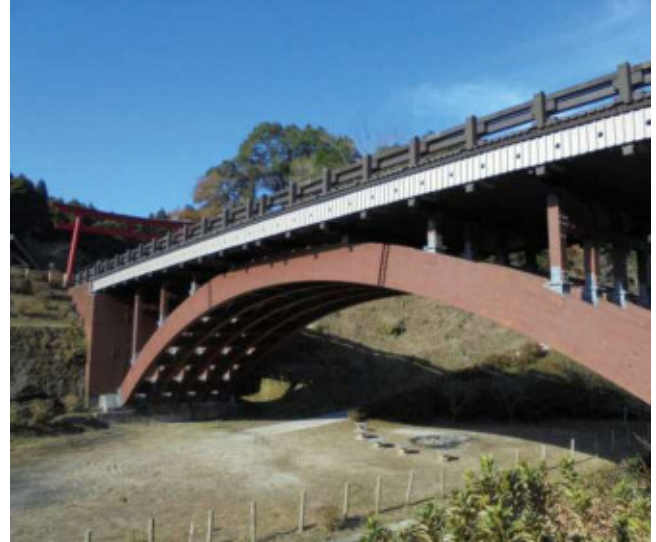
【18年経過後】

【修繕履歴】 木部塗装等 (H25) 4,064千円
PC鋼棒緊張等 (H25) 2,942千円
【腐朽状況】 腐朽なし (ピロデイン貫入値：20mm)

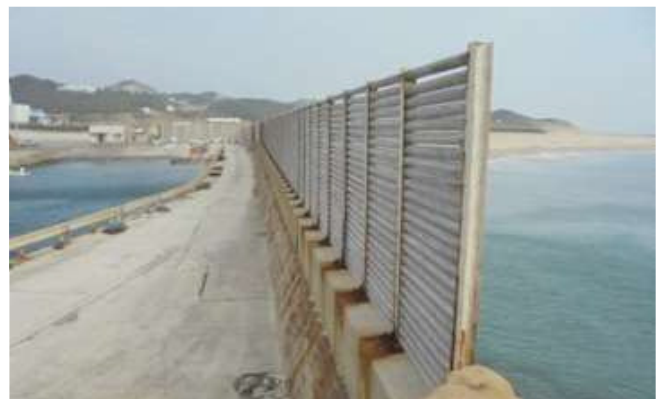
【14～15年経過後】

【修繕履歴】 なし
【腐朽状況】
木材は腐朽なし (ピロデイン貫入値：17mm)
鉄骨基礎部の腐食あり
