陸上自衛隊
第1空挺団長
陸将補 石原 由尊
(公印省略)

喜界町における自由降下訓練中の事案に伴う再発防止策等について
(通知)

喜界町における自由降下訓練中の事案に伴う再発防止策等

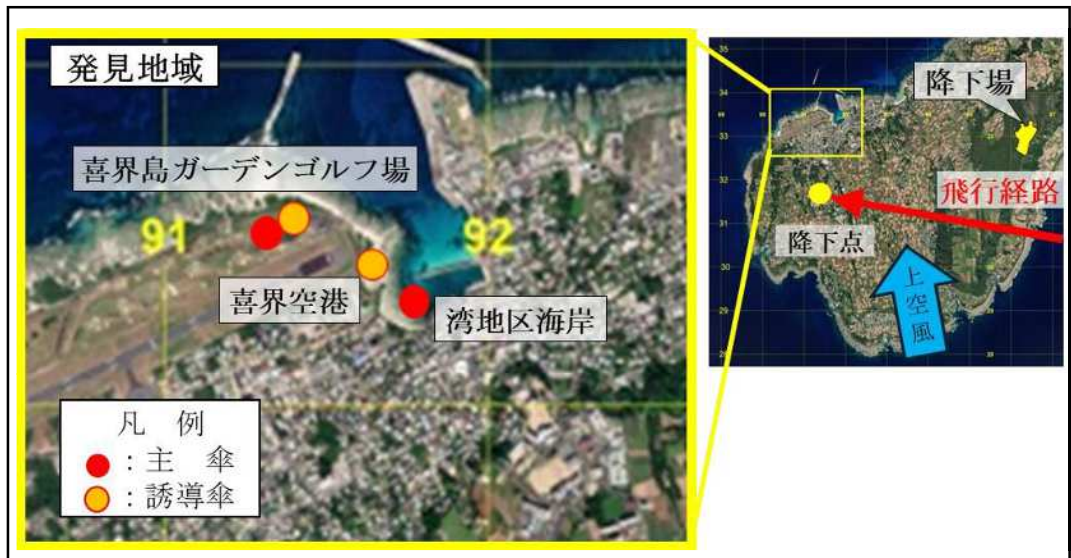
<図①：全般概況図>

第1空挺団の自由降下訓練において、対地約10,000ft(3,000m)を飛行する陸自ヘリコプターCH-47から降下した5名のうち2名の自由降下傘主傘と予備傘が同時に放出した。これにより、当該2名が主傘と予備傘の絡まりを防止するため、定められた緊急対処要領に基づき主傘を切り離れたところ、主傘及び予備傘誘導傘を一時紛失したが、当日中に全て発見・回収した。

令和8年4月18日(土) 13時30分頃 喜界町湾地区(発見・回収地域)

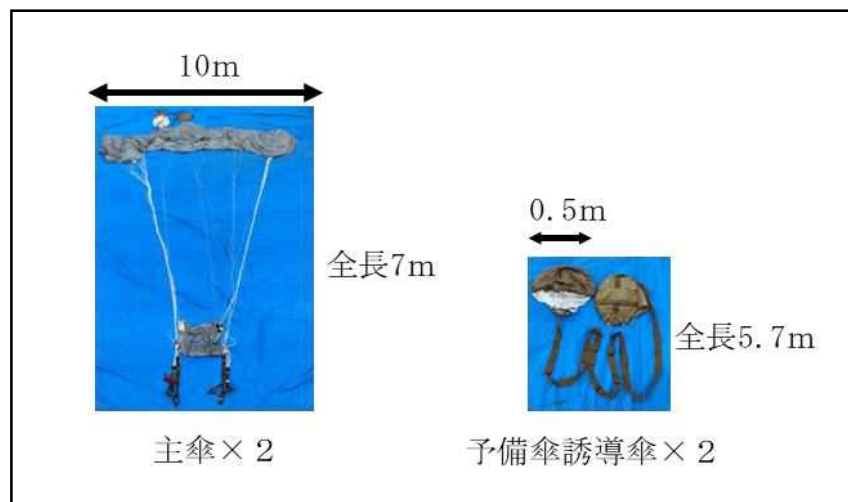
<図②：一時紛失物>

自由降下傘(RA-1)主傘×2、同予備傘誘導傘×2

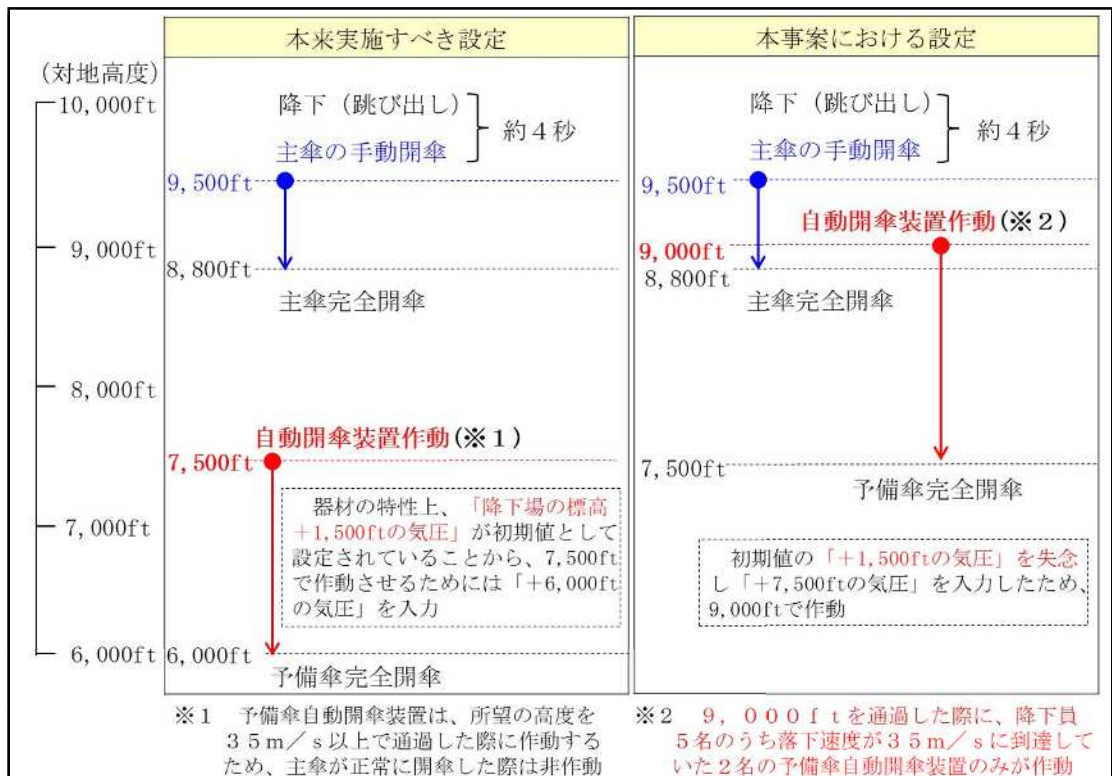
<図⑤：本事実における自動開傘装置の設定状況>

- 本事実の発端となった主傘と予備傘の同時開傘が生じ得る白紙的原因を列挙し、現物確認や関係者からの聞き取り等を踏まえて分析した結果、本事実の直接的な原因が「予備傘自動開傘装置（以下「自動開傘装置」という。）の算定誤り」であることを特定した。
- 算定者は、対地10,000ftからの降下（9,500ftでの主傘の手動開傘）にあたり、自動開傘装置の設定高度を7,500ftとするよう考えていたが、降下場の標高+1,500ftの気圧が初期値として設定されていることを失念し+7,500ftの気圧を算定したため、結果的に9,000ftで開傘する高度設定となっていた。

- 自動開傘装置の設定高度が5名とも同じであったにもかかわらず、うち2名のみの主傘と予備傘が同時開傘したのは、所定の経過秒時で主傘を開傘させる「秒時（カウント）開傘」において、カウント速度に相違があった（2名のカウント速度が他の3名に比して遅く、自動開傘装置の作動条件を満たした）ためであることを機上からの映像により確認した。
- 自動開傘装置に係る教育は、基本教育の場に限定され、じ後の練成訓練において知識の維持・向上に係る施策等は実施されていない。

- (1) **再発防止策①「自動開傘装置の運用及び取扱いに係る要領の明確化（規則及びマニュアル）」**
 - 自動開傘装置の位置付けを「最終的な保命手段」とし、必要最低限の高度で設定すること（米軍等と同様の考え方）を第1空挺団の降下訓練に係る規則に追記
 - 自動開傘装置の設定高度を降下長及びその指名者の複数名により算定し、かつ、本算定状況を飛行場連絡幹部が確認することを第1空挺団の降下訓練に係る規則に追記するとともに、一連の算定手順・要領を自由降下訓練のマニュアルに反映
- (2) **再発防止策②「基本教育における課目の見直し」**
