これまでの委員からの質問への回答 (第 6 回分科会時の質問)

2022年11月7日

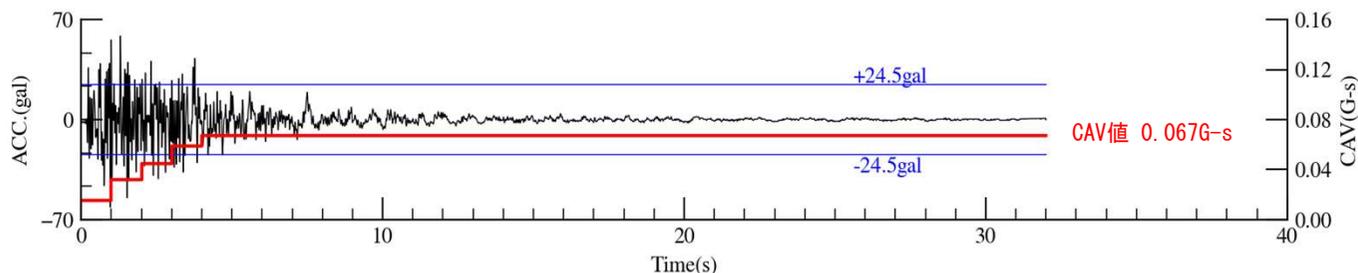
1997年5月13日 (Z方向) のCAV値計算結果

- ・対象とした3地震のCAV値は以下の通り。CAV値が最大のもので(1997年5月13日 Z方向)0.067G-sであり、判定基準である0.16G-sを下回ることを確認した。
- ・なお、地震後に目視点検を実施しており、コンクリートに有意なひび割れがないことを確認している。

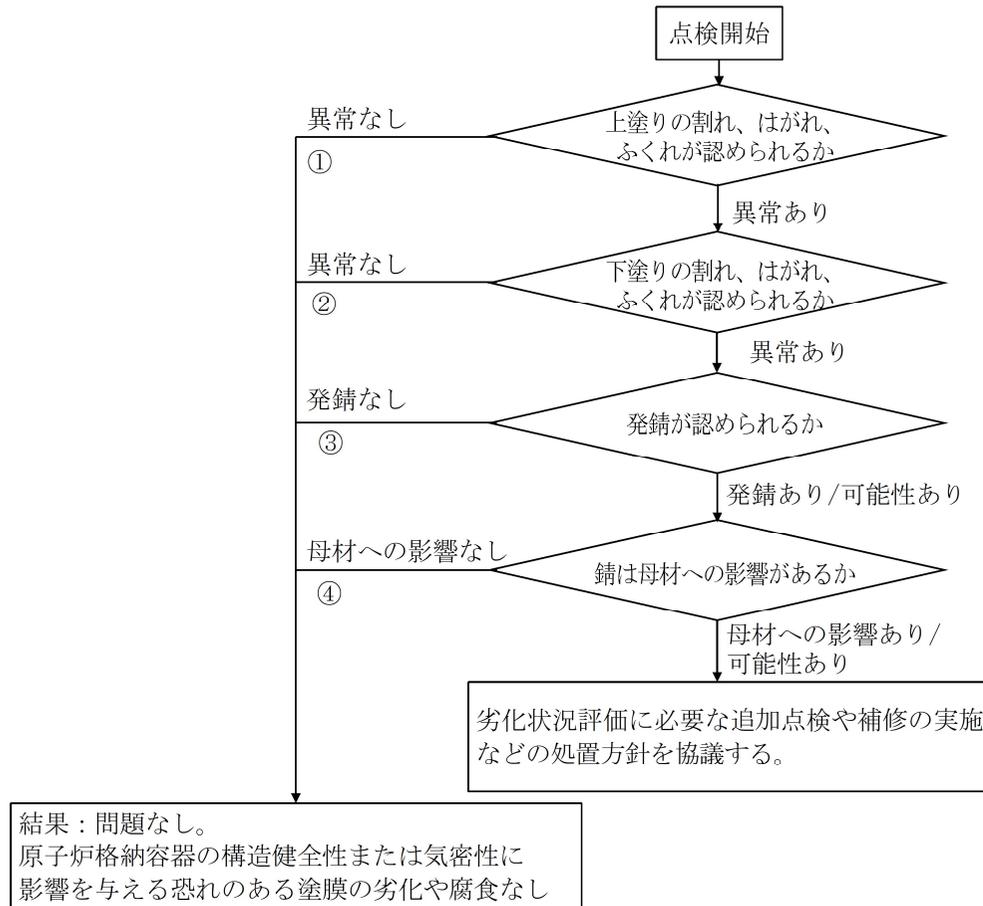
図 データ採取における判定フロー

○原子炉格納容器の鋼板において、軽微な塗膜の劣化が確認された箇所については、以下のとおり。

【1号】

- ・フロー②：30箇所

【2号】

- ・フロー②：13箇所
- ・フロー③：3箇所

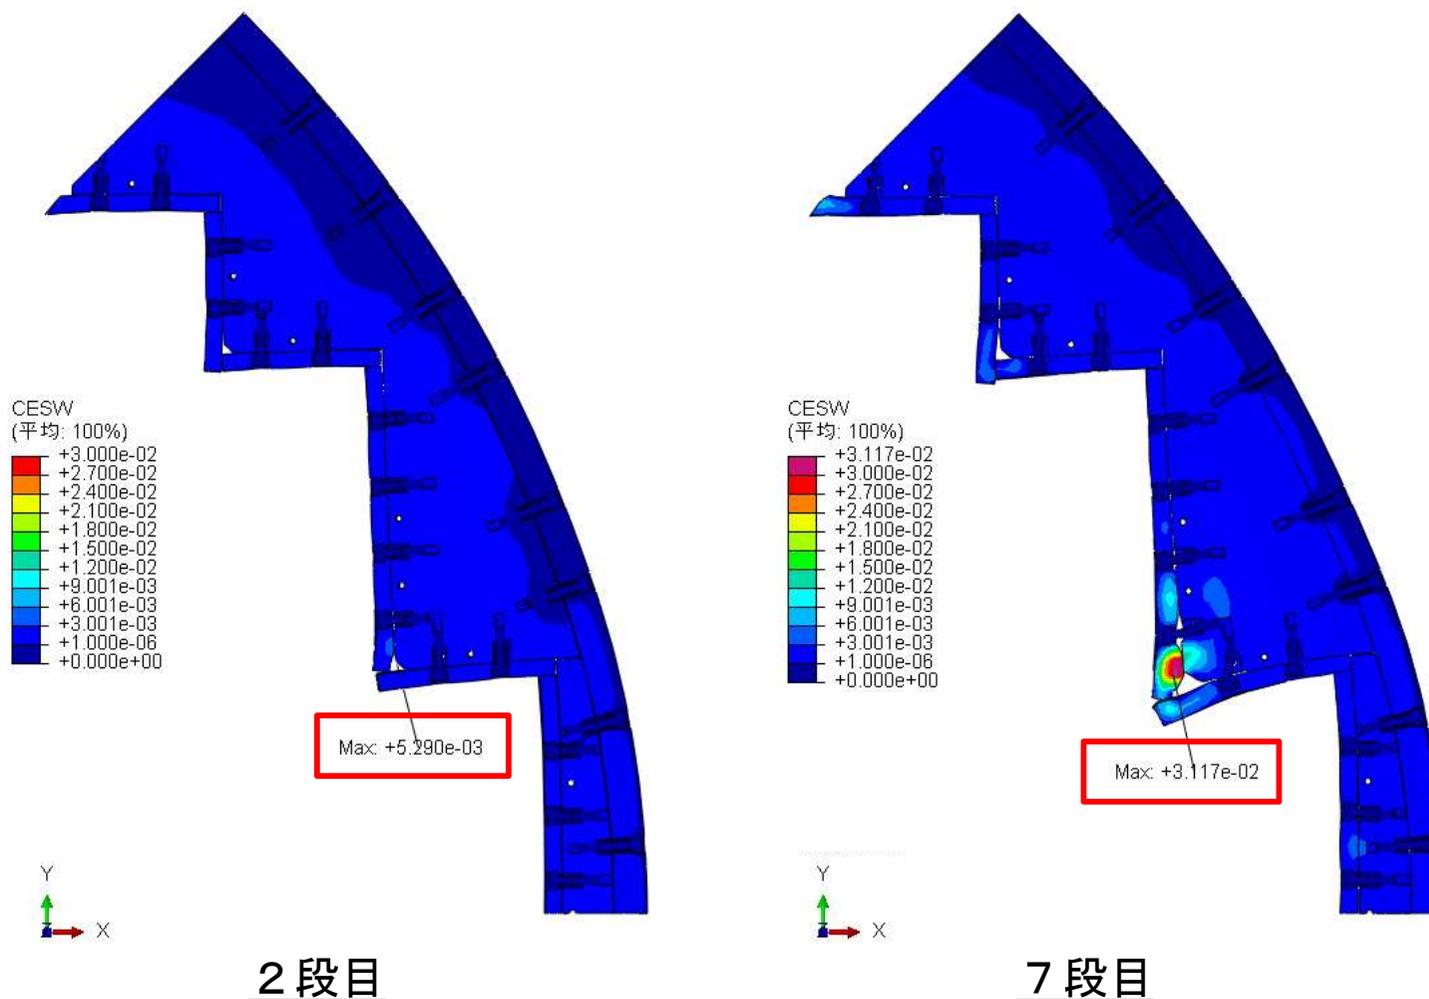
図4 《50万h》スウェリングひずみ分布図 (単位 : mm/mm、×100)

○バッフル板のスウェリングによるひずみは、2段目で約0.5%、7段目で約3%のひずみとなる。
