蒸気発生器細管の摩耗減肉（法律対象）

| 2 原 子 炉 名 | 川内原子力発電所 1 号機， 2 号機 |

制御棒駆動装置ハウジングキャノピーシール部損傷（通達対象）

格納容器サンプ水位上昇に伴う原子炉手動停止（法律対象）

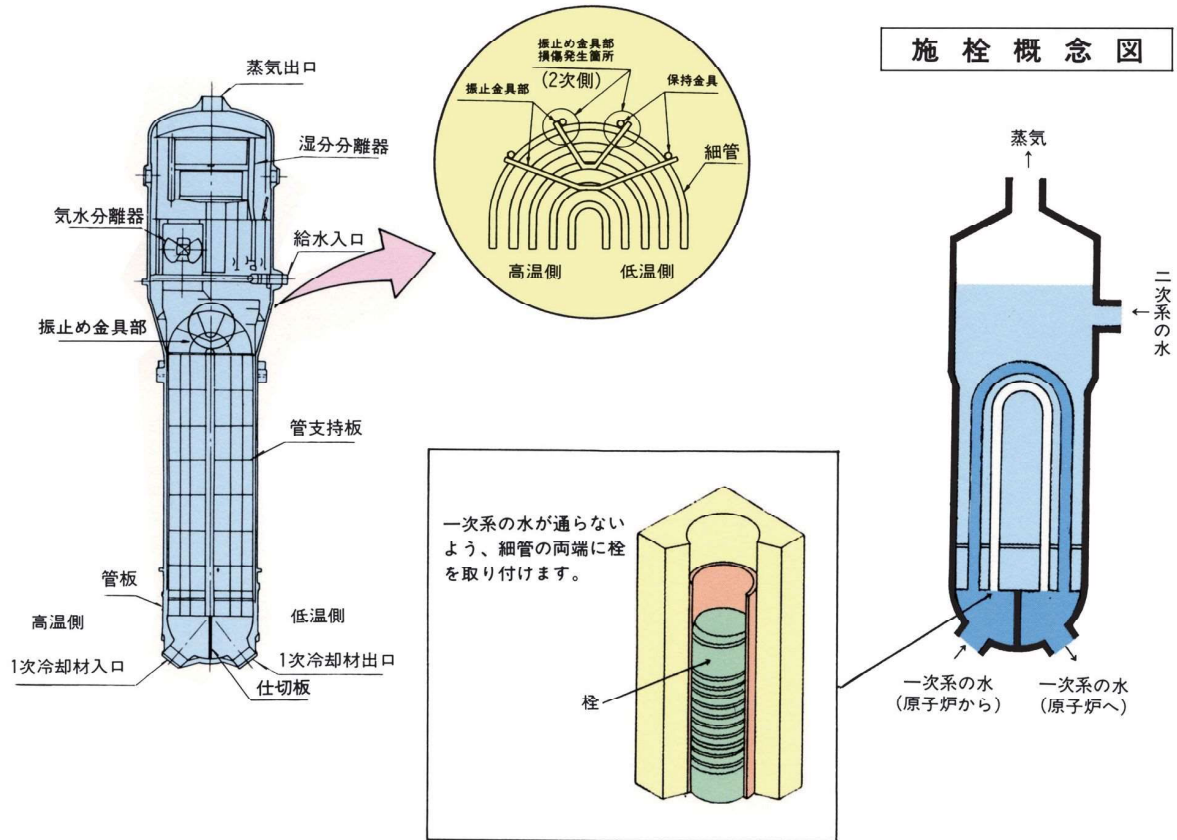
| 3 概 要 | 第 6 回定期検査（1 号機）及び第 5 回定期検査（2 号機）中，蒸気発生器細管の全数（10,146本）について渦流探傷検査を実施した結果， 1 号機で17本（A－SG：10本， B－SG： 2 本， C－SG： 5 本）， 2 号機で19本（A－SG： 4 本， B－SG： 6 本， C－SG： 9 本）の細管の振止め金具部に有意な指示が認められた。 |
| 4 原 因 | 蒸気発生器細管の外表面を流れる蒸気と水の混合した流れによって細管が振動し， 振止め金具部と繰り返し接触したため生じた摩耗減肉であると考えられる。 |

| 5 対 策 | ① 定期検査計画に従い， 振止め金具を耐摩耗性を向上させた改良型に取り替えた。<br>② 予防保全対策として， 摩耗減肉が認められた細管全数を施栓した。 |

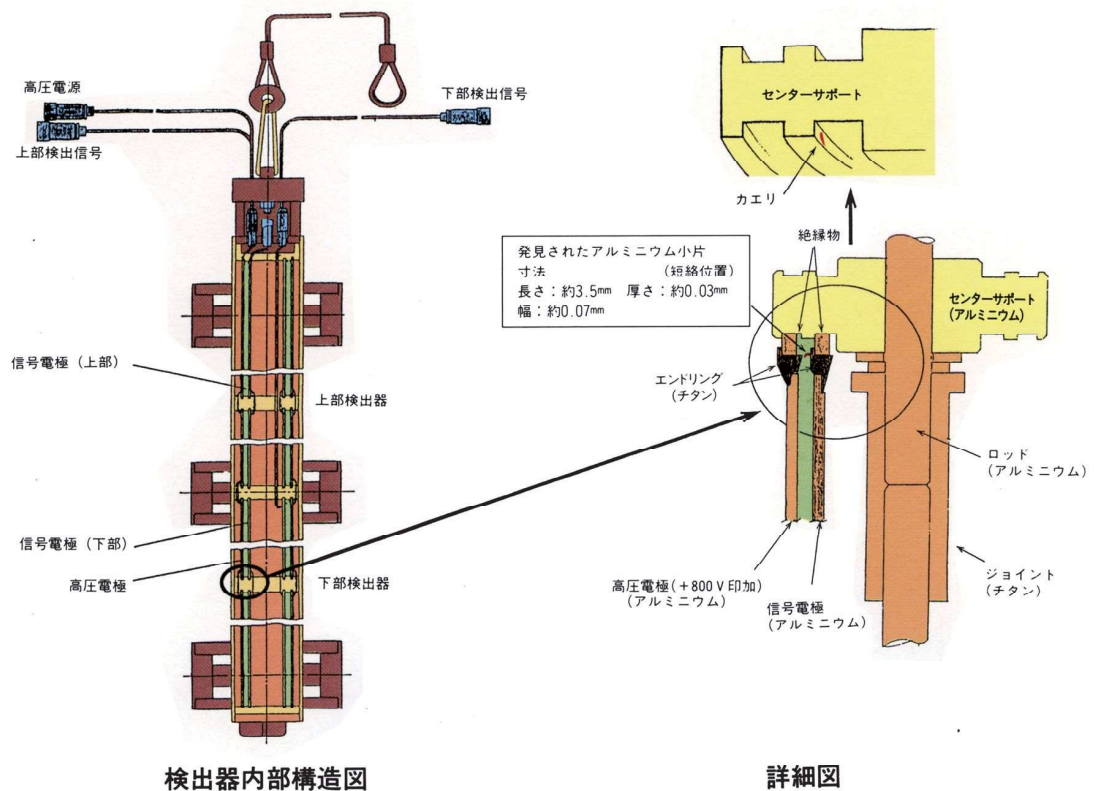
川内原子力発電所1号機中性子検出器短絡位置図

| 3 概 要 | 第6回定期検査中、定格出力で調整運転を行っていたところ、「原子炉トリップパーシャル作動」の信号が発信したため、原子炉を手動停止した。 |
| 4 原 因 | <p>① 4個ある原子炉の中性子束を測定するための検出器のうち1個が短絡を起こし、誤信号を発した結果「原子炉トリップパーシャル作動」の信号が発信したものと推定される。</p> <p>② 短絡を起こした検出器を解体調査したところ、部品を旋盤加工したときのカエリとみられるアルミニウムの異物（長さ約3.5mm、幅約0.07mm、厚さ約0.03mm）が認められた。</p> |

| 5 対 策 | <p>① 原因となった検出器を取り替えた。</p> <p>② 製作加工工程でのカエリ除去洗浄の改善のため、サンドブラスト工程及び超音波洗浄工程を追加した。</p> <p>また、最終確認のため、工場でのタッピング検査方法の改善を図り、発電所でも受入れ時のタッピング検査を実施することにした。</p> |

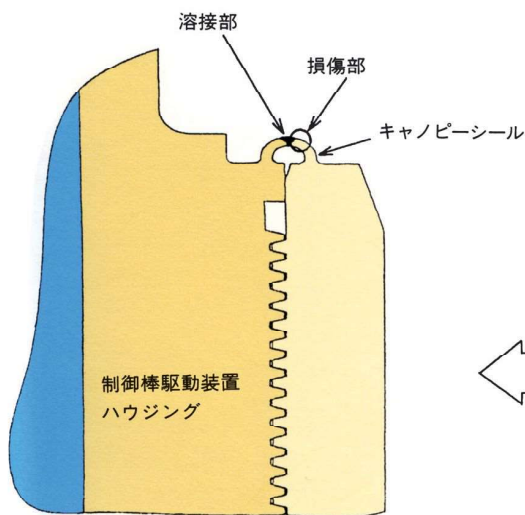
キャノピーシール断面図

| 3 概 要 | <p>第10回定期検査中，原子炉起動前の点検で，原子炉容器上蓋上部にある制御棒駆動装置ハウジング部に，ほう酸の析出が認められた。</p> <p>点検の結果，制御棒駆動装置ハウジングの1箇所のキャノピーシール部に表面部分で約0.9ミリのひび割れが確認され，その部分を約1.0ミリ切削した面では最も長い割れが約1.4ミリで，他に2本のひび割れが認められた。</p> |
| 4 原 因 | 工場製作段階においてネジ部に使用された潤滑剤に含まれていた塩化物が，建設時の機能試験及び試運転の過程でキャノピーシール部に溶出し，応力腐食割れが発生し，その後の長期の運転に伴い内部から徐々に進展し，損傷に至ったものと推定されている。 |

| 5 対 策 | <p>① 損傷部の補修（溶接）を行った。</p> <p>② 1号機の損傷部を含む161箇所のキャノピーシール部について，渦流探傷検査を行い，当該部以外には異常のないことを確認した。</p> <p>第11回の定期検査においても，渦流探傷検査を実施し，その後定期的に渦流探傷検査を実施することにした。</p> <p>③ 2号機については，材料の耐食性が改善されており，同様の損傷は発生しないと考えられるが，念のため第9回定期検査において渦流探傷検査を実施し，異常のないことを確認した。</p> |

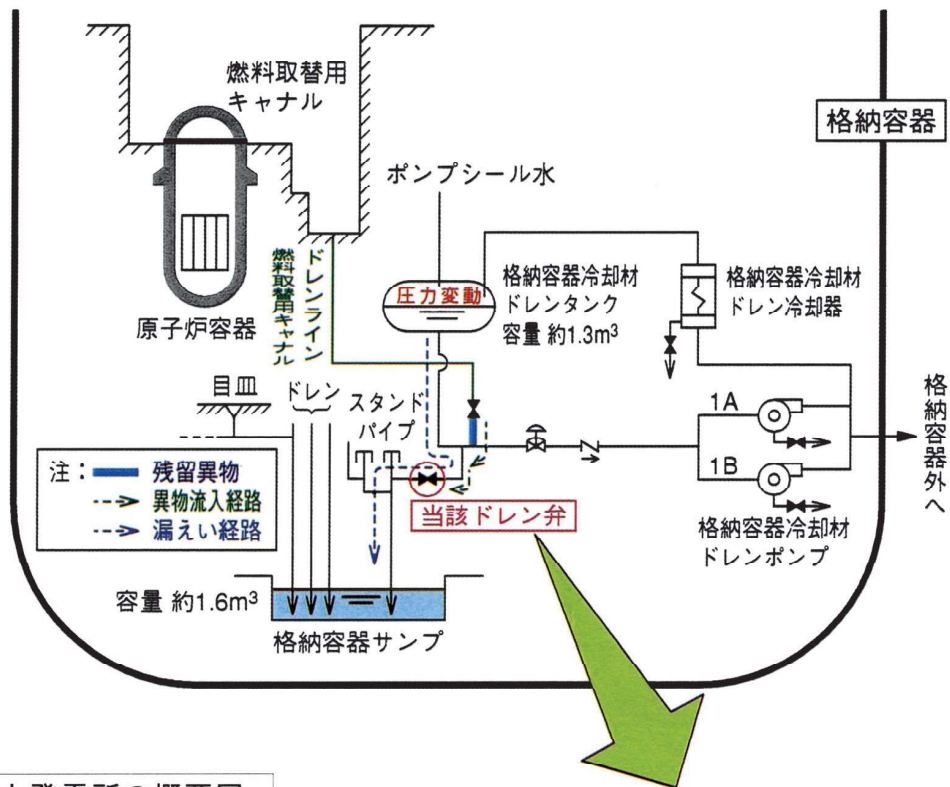
# 概略系統図

| 3 概 要 | <p>定格出力運転中、格納容器サンプ水位の漸増傾向が認められたため、関連パラメータの監視を強化するとともに、格納容器内の点検等を実施したが、原因は特定できなかったことから原子炉を手動停止し、点検を実施した。</p> <p>点検の結果、ドレン量の増加は格納容器冷却材ドレンタンクドレン弁からの流入によるものであることが判明した。</p> |
| 4 原 因 | <p>調査の結果、前回点検時に格納容器冷却材ドレンタンクの点検においてタンク内の水を排出するため、当該弁の開操作を行った際、燃料取替用キャナルドレン弁と格納容器冷却材ドレンタンク出口ラインとの配管内に残留していた異物が当該弁のシート部に付着し、この状態で閉操作を行ったため、堅い異物と軟らかい異物がシート面に挟み込まれた。その後、格納容器冷却材ドレンタンク水位変化に伴う圧力変動等により、シート面に挟み込まれた異物のうち軟らかい異物が流され、シート面に隙間が生じ、漏えいに至ったものと推定されている。</p> |

| 5 対 策 | <p>① 当該ドレン弁を新品に取り替えた。</p> <p>② 今後、当該ドレン弁の操作時には、閉弁前に純水による洗浄を実施する。</p> <p>③ 定検時に異物が流入する可能性のある燃料取替用キャナルドレンラインの洗浄を実施する。</p> |
