制御棒駆動装置ハウジングキャノピーシール部損傷（通達対象）

| 2 原 子 炉 名 | 川内原子力発電所1号機 |

格納容器サンプ水位上昇に伴う原子炉手動停止（法律対象）

| 2 原 子 炉 名 | 川内原子力発電所1号機 |

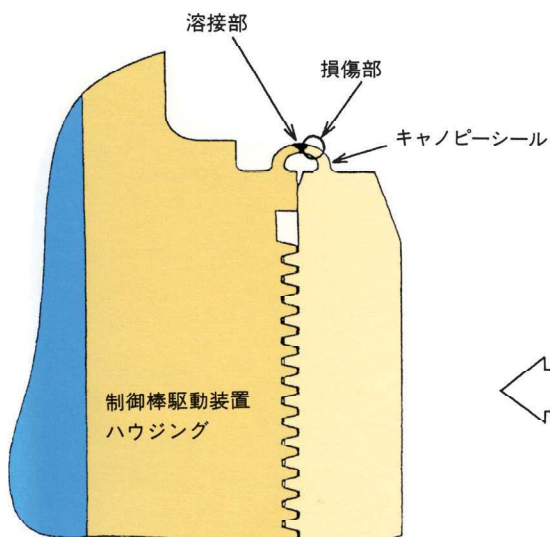
キャノピーシール断面図

| 3 概 要 | <p>第10回定期検査中，原子炉起動前の点検で，原子炉容器上蓋上部にある制御棒駆動装置ハウジング部に，ほう酸の析出が認められた。</p> <p>点検の結果，制御棒駆動装置ハウジングの1箇所のキャノピーシール部に表面部分で約0.9ミリのひび割れが確認され，その部分を約1.0ミリ切削した面では最も長い割れが約1.4ミリで，他に2本のひび割れが認められた。</p> |
| 4 原 因 | <p>工場製作段階においてネジ部に使用された潤滑剤に含まれていた塩化物が，建設時の機能試験及び試運転の過程でキャノピーシール部に溶出し，応力腐食割れが発生し，その後の長期の運転に伴い内部から徐々に進展し，損傷に至ったものと推定されている。</p> |

| 5 対 策 | <p>① 損傷部の補修（溶接）を行った。</p> <p>② 1号機の損傷部を含む161箇所のキャノピーシール部について，渦流探傷検査を行い，当該部以外には異常のないことを確認した。</p> <p>第11回の定期検査においても，渦流探傷検査を実施し，その後定期的に渦流探傷検査を実施することにした。</p> <p>③ 2号機については，材料の耐食性が改善されており，同様の損傷は発生しないと考えられるが，念のため第9回定期検査において渦流探傷検査を実施し，異常のないことを確認した。</p> |

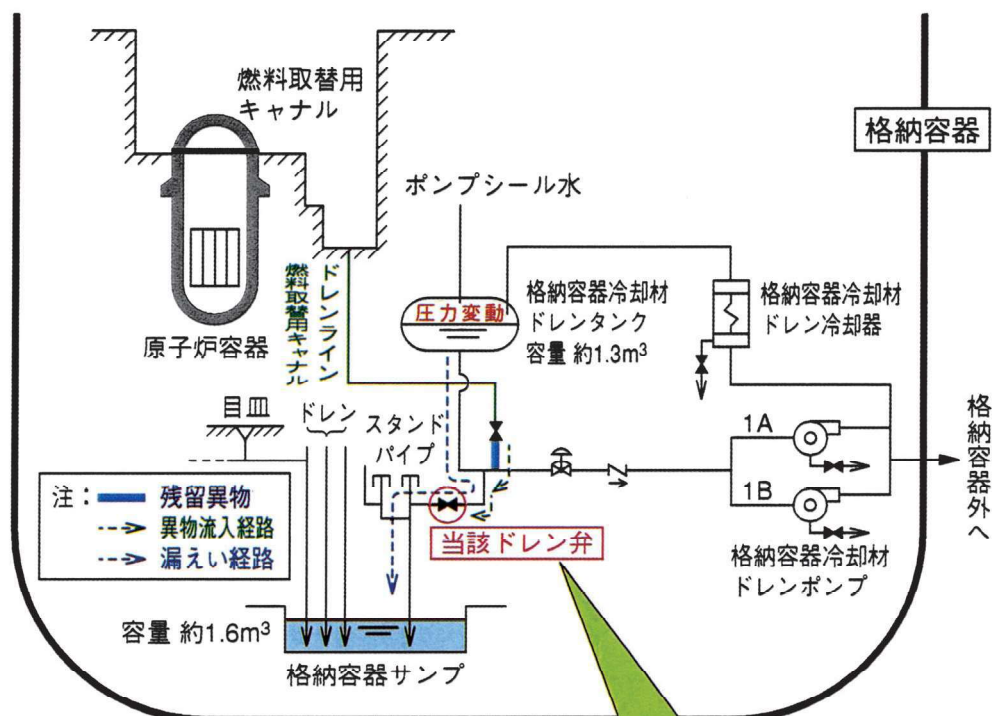
# 概略系統図

| 3 概 要 | <p>定格出力運転中、格納容器サンプ水位の漸増傾向が認められたため、関連パラメータの監視を強化するとともに、格納容器内の点検等を実施したが、原因は特定できなかったことから原子炉を手動停止し、点検を実施した。</p> <p>点検の結果、ドレン量の増加は格納容器冷却材ドレンタンクドレン弁からの流入によるものであることが判明した。</p> |
| 4 原 因 | <p>調査の結果、前回点検時に格納容器冷却材ドレンタンクの点検においてタンク内の水を排出するため、当該弁の開操作を行った際、燃料取替用キャナルドレン弁と格納容器冷却材ドレンタンク出口ラインとの配管内に残留していた異物が当該弁のシート部に付着し、この状態で閉操作を行ったため、堅い異物と軟らかい異物がシート面に挟み込まれた。その後、格納容器冷却材ドレンタンク水位変化に伴う圧力変動等により、シート面に挟み込まれた異物のうち軟らかい異物が流され、シート面に隙間が生じ、漏えいに至ったものと推定されている。</p> |

| 5 対 策 | <p>① 当該ドレン弁を新品に取り替えた。</p> <p>② 今後、当該ドレン弁の操作時には、閉弁前に純水による洗浄を実施する。</p> <p>③ 点検時に異物が流入する可能性のある燃料取替用キャナルドレンラインの洗浄を実施する。</p> |
