タービンソレノイド動作に伴う原子炉自動停止（法律対象）

| 2 原 子 炉 名 | 川内原子力発電所1号機 |

蒸気発生器の細管損傷（法律対象）

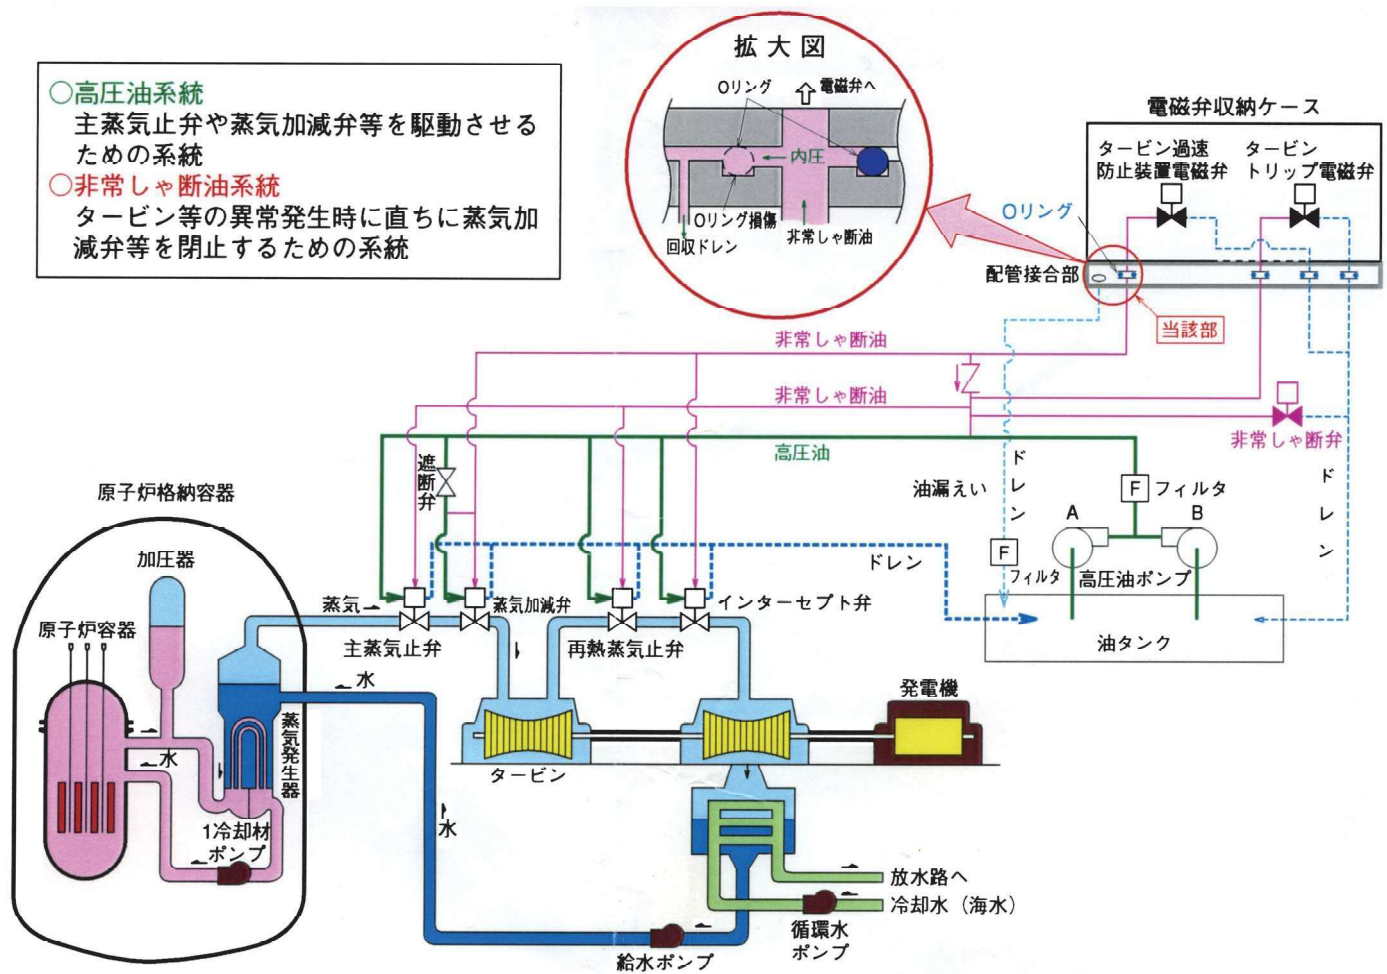
# 概略系統図

| 3 概 要 | 定格出力運転中、10時37分、「タービンソレノイド動作」信号による蒸気タービンの自動停止により原子炉及び発電機が自動停止した。 |
| 4 原 因 | <p>点検の結果、タービン制御油系統の非常しゃ断油系統の配管接合部（電磁弁収納ケースと配管を接合する部分）のＯリングに損傷があることが判明した。</p> <p>これは、前回定期検査時において、電磁弁収納ケースを取り付ける際、作業場所が狭いいため、場所によっては隙間ゲージが正確に当らず、片締めの状態となり、電磁弁収納ケースと配管接合部との間に隙間のある部分が生じ、この隙間に当該Ｏリングが食い込み、損傷に至ったものと考えられる。</p> <p>その結果、非常しゃ断油系統から回収ドレンラインへの漏えいが発生し、非常しゃ断油系統の圧力低下により、タービンが自動停止したものと推定された。</p> |

| 5 対 策 | <p>① 当該Ｏリングを新品に取り替えた。</p> <p>② 狭あいな場所での配管接合部の取り付けを確実にを行うため、トルクレンチにより規定トルクで締め付けるとともに、隙間を測定することにより、締め付け管理の徹底を図った。</p> |

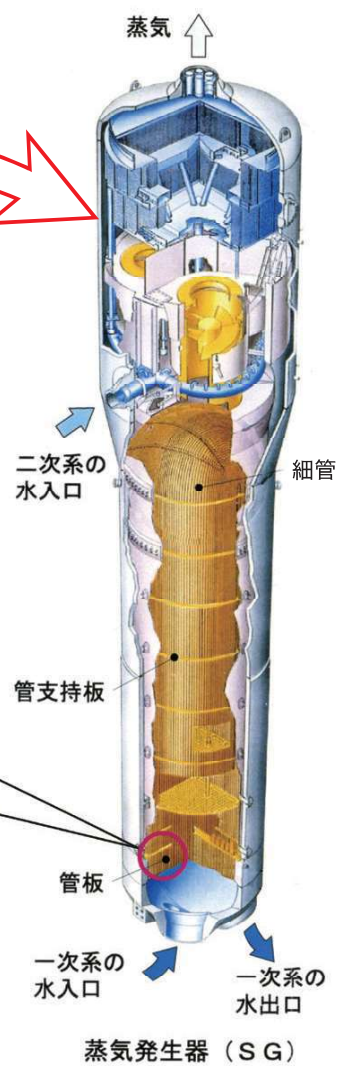
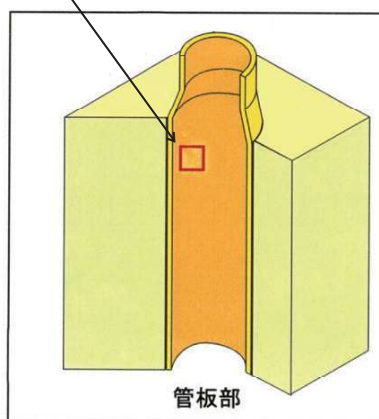
損傷発生箇所(内面)

| 3 概 要 | 第 13 回定期検査中，蒸気発生器細管の健全性確認のため細管の全数（10,127 本）について渦流深傷検査を行った結果，細管 16 本の高温側管板拡管部において有意な信号指示が認められた。 |
| 4 原 因 | 製作時に細管を管板部で拡管する際，管内面で局所的に引張りの残留応力が発生し，これと運転時の内圧が相まって，細管内面に応力腐食割れが発生したものと推定された。 |

| 5 対 策 | 有意な信号指示が認められた細管について，全数施栓を行った。 |

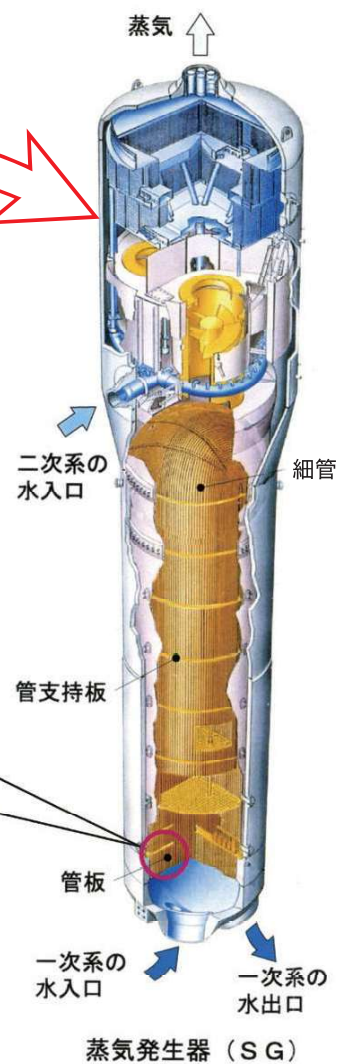
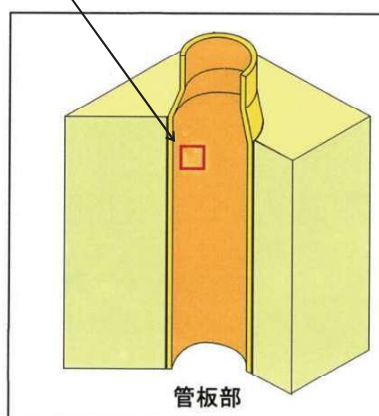
損傷発生箇所(内面)

| 3 概 要 | 第 15 回定期検査中，蒸気発生器細管の健全性確認のため細管の全数（10,111 本）について渦流深傷検査を行った結果，細管 15 本の高温側管板拡管部において有意な信号指示が認められた。 |
| 4 原 因 | 製作時に細管を管板部で拡管する際，管内面で局所的に引張りの残留応力が発生し，これと運転時の内圧が相まって，細管内面に応力腐食割れが発生したものと推定された。 |

| 5 対 策 | 有意な信号指示が認められた細管について，全数施栓を行った。 |

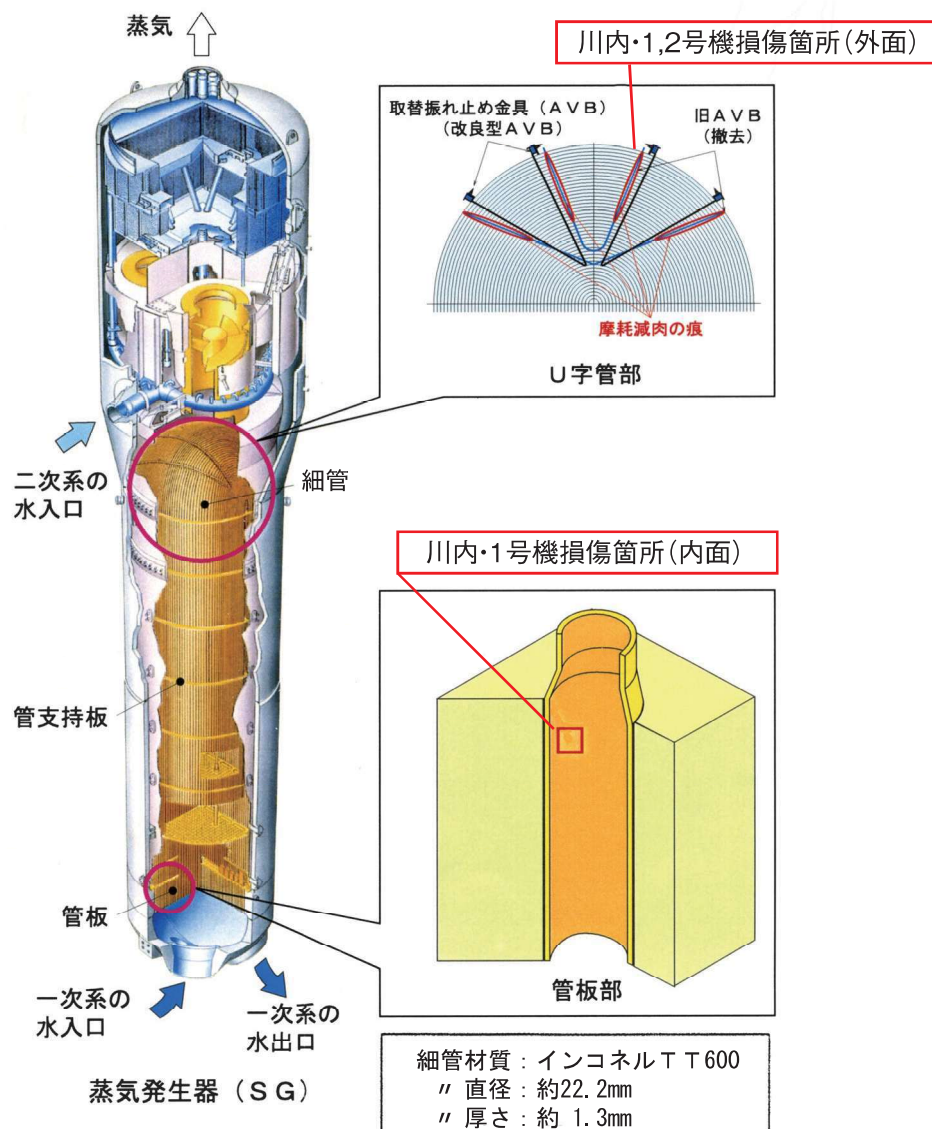
# 概略図

| 3 概 要 | 第16回定期検査（1号機）及び第15回定期検査（2号機）中，検出性を向上させたインテリジェント渦流探傷検査装置を導入し，蒸気発生器細管の全数（1号機：10,096本，2号機10,127本）について渦流探傷検査を実施した結果，1号機では細管の292本（高温側管板拡管部：5本，U字管部：287本）において，2号機では細管の426本（U字管部）において有意な信号指示が認められた。 |
| 4 原 因 | <p>1号機の高温側管板拡管部に信号指示が認められた5本については，製作時に管板部で細管を拡管する際，管内面で局所的に引張りの残留応力が発生し，これと運転時の内圧が相まって，細管内面に応力腐食割れが発生したものと推定された。</p> <p>また，U字管部に信号指示が認められた1号機の287本及び2号機の426本については，いずれも信号指示が，平成3年まで取り付けられていた旧振止め金具の位置に確認されており，過去に発生した進展性のない伝熱管外面の摩耗減肉の痕と推定された。</p> <p>これは，インテリジェント渦流探傷検査装置により，検出性が向上したことから，有意な信号指示として検出されたものと推定された。</p> |

| 5 対 策 | 有意な信号指示が認められた細管について，全数施栓を行った。 |
