湿分分離加熱器出口配管フランジ部からの蒸気漏れ（法律対象外）

| 2 原 子 炉 名 | 川内原子力発電所2号機 |

蒸気発生器の細管損傷（法律対象）

充てん・高圧注入ポンプ主軸折損（法律対象）

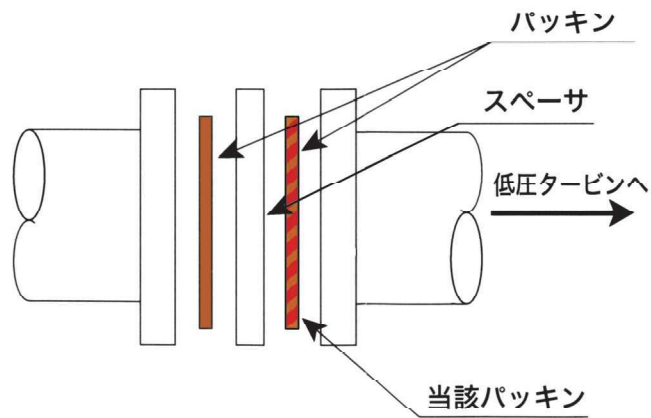
概略図

| 3 概 要 | 第15回定期検査中、調整運転（電気出力90%）を実施していたところ、B湿分分離加熱器出口配管のフランジ部から微少な蒸気漏れが認められたため、原子炉を停止して点検を行った。 |

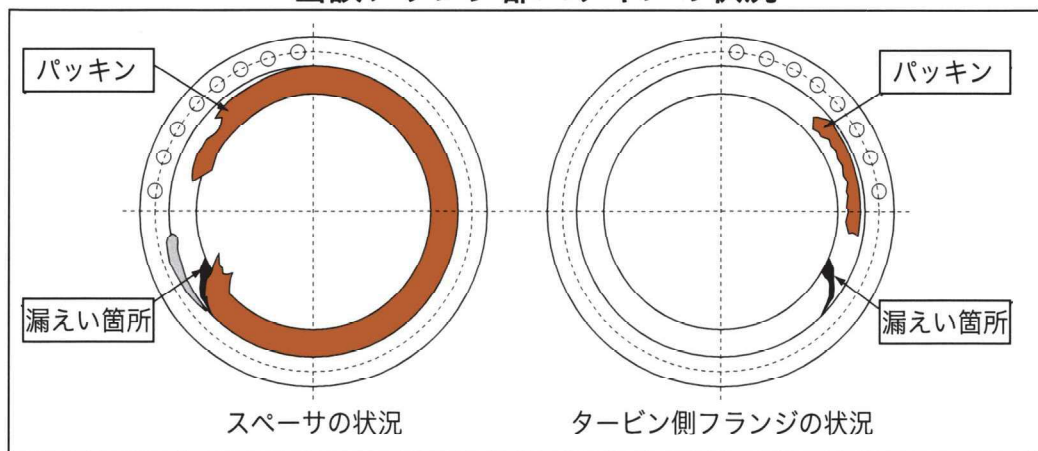
| 4 原 因 | 当該フランジとスぺーサ間のパッキンの一部が欠損していたことから、配管組み立て時に仮付けしていたパッキンがずれ、蒸気の流れにより破損し、漏えいしたものと確定された。 |

当該フランジ部パッキンの状況

| 5 対 策 | パッキンの仮付け方法の見直しやボルト締付け前のパッキン位置確認など、配管取付け作業要領の見直しを実施した。 |

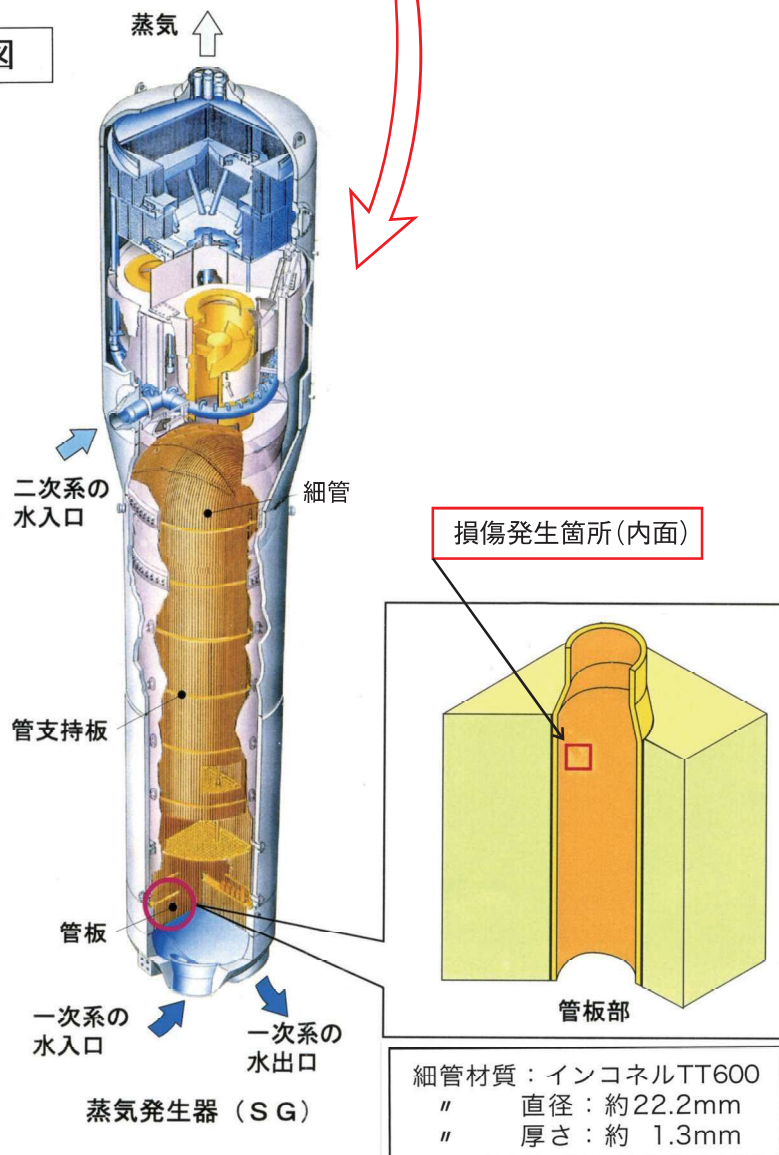
概略図

| 3 概 要 | <p>第17回定期検査中，蒸気発生器細管の健全性確認のため，細管の全数（9,804本）について，渦流探傷検査（ECT）を行った結果，細管13本に有意な信号指示が認められた。</p> <p>第18回定期検査中，蒸気発生器細管の健全性確認のため，細管の全数（9,791本）について，渦流探傷検査（ECT）を行った結果，細管13本に有意な信号指示が認められた。</p> |
| 4 原 因 | 製作時に細管を管板部で拡管する際，細管内部で局所的に引張りの残留応力が発生し，これと運転時の内圧とが相まって，細管内面に応力腐食割れが発生したものと推定された。 |

| 5 対 策 | 有意な信号指示が認められた細管について，全数施栓を行った。 |

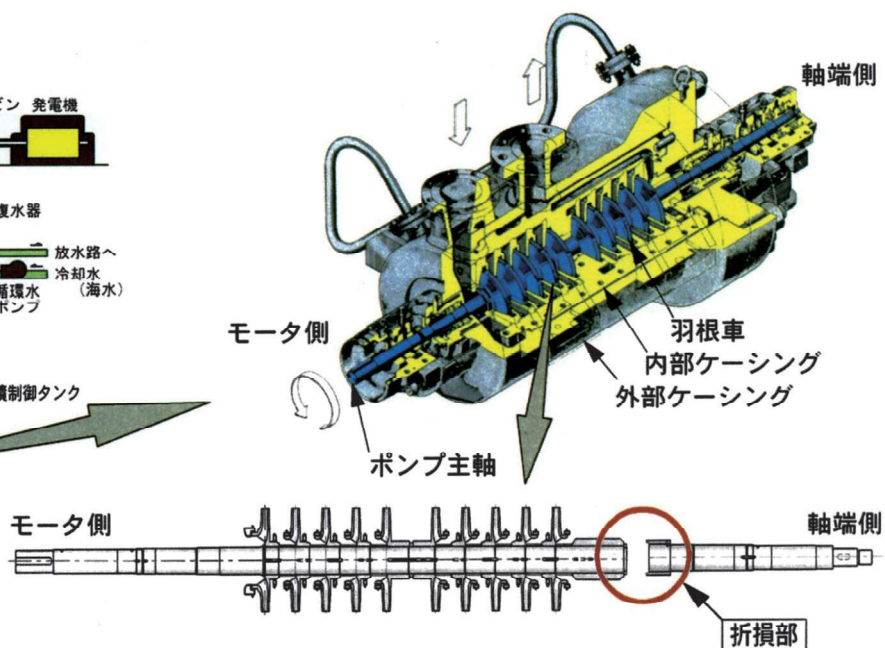
ポンプ概要図

| 3 概 要 | 定格熱出力運転中の4月15日、A充てん／高圧注入ポンプの軸受け1箇所（軸端側）の温度が通常より低いことを確認したため、予備機に切り替え、当該ポンプの点検を実施した結果、ポンプの主軸が折損していることが判明した。 |
| 4 原 因 | 調査の結果、小流量運転時のポンプ内の不均一な流れにより主軸折損部（割りリング溝部）への比較的大きな曲げ応力が発生したこと及び割りリング溝部コーナー部に加工方法による不連続部が生じ応力が集中したことが重畳することにより、主軸材料の疲労限を超え初期き裂が発生し、その後のポンプ運転時の応力によりき裂が進展し、折損に至ったものと推定した。 |

| 5 対 策 | <p>① 川内1号機の充てん／高圧注入ポンプ（全3台）について、割りリング溝部に不連続を生じさせない加工方法にするとともに、応力集中に対する裕度を確保するために割りリング溝部の曲率半径を大きくした主軸に取り替えた（第19回定期検査で実施）。</p> <p>② 川内2号機の充てん／高圧注入ポンプ（全3台）について、念のため、同様の対策を施した主軸に取り替えた（第18回定期検査で実施）。</p> |

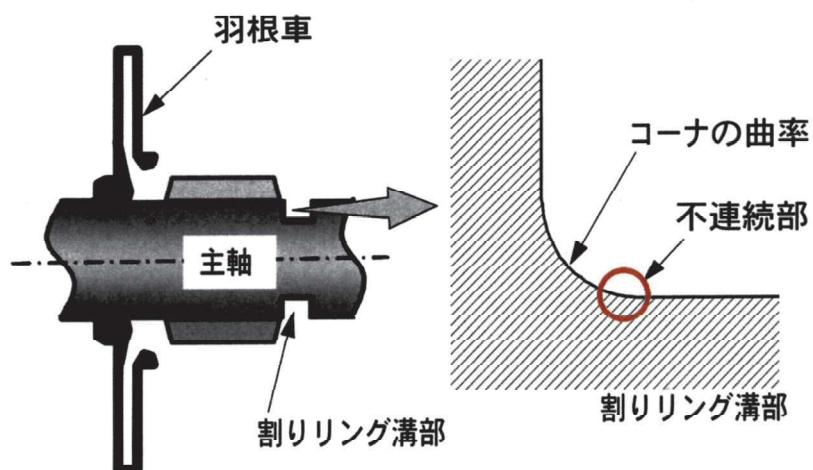
割りリング溝部のコーナ部加工状況
