電源設備点検中のアーク（火花）発生による人身事故（法律対象）

| 2 原 子 炉 名 | 川内原子力発電所 1 号機 |

設備点検作業中の火災発生（法律対象外）

川内原子力発電所の保安規定に定める外部電源に係る運転上の制限の逸脱について（法律対象外）

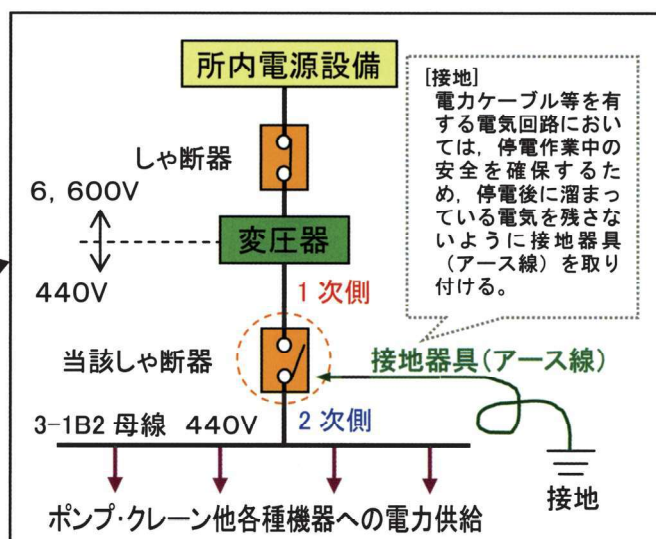
## 接地器具取付け概要図

| 4 原 因 | <p>接地器具（アース線）が主回路端子1次側充電部に接触し短絡，アークが発生し，アークガスが噴出したことにより，作業員が熱傷を負ったものと推定。</p> <p>これは，計画された隔離・作業手順では，接地器具を取り付ける主回路2次側を隔離し，検電する手順であったが，接地器具取付作業が充電されている主回路端子1次側の近接部で行われたという状況に加え，関係者間で充電部が近傍にあるという認識が不十分であったことなどの複数の要因が重なったことにより発生したものと推定される。</p> <p>なお，この要因には聞き取り調査等ができていない部分もあるため，可能性を否定できないものも含んでいる。</p> |

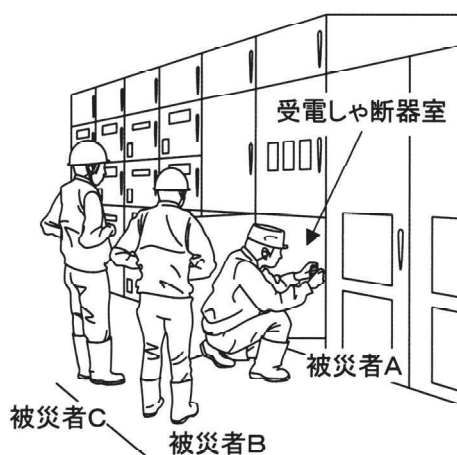
### 事故発生時の作業状況（推定）

| 3 概 要 | 第20回定期検査中，タービン建屋において所内電源設備点検に伴う停電作業を実施していたところ，アーク（火花）が発生し，作業員7名が負傷。そのうち1名が亡くなった。 |

| 5 対 策 | <p>可能性のある全ての推定原因を踏まえ，以下の再発防止対策を実施する。</p> <p>① 手順，注意事項等の明確化</p> <ul style="list-style-type: none"> <li>・充電部近接作業の有無の相互確認や1次側，2次側両方の検電の実施などの手順を作業要領書に反映する。</li> <li>・しゃ断器盤内に主回路端子の1次側，2次側を明示する表示を取り付ける。</li> <li>・作業項目毎に安全上必要な停電範囲を明確化するとともに，母線停電作業の際には，設備構成上可能な部分については，当該作業箇所につながる回路を2箇所で切り隔離する仕組みを規定文書に明確化する。さらに，原則として充電部近接作業を禁止とする。なお，やむを得ずできない場合は，充電部の識別や保護カバーの使用など安全上の処置を講ずる。</li> </ul> <p>② 関係者への周知，教育</p> <ul style="list-style-type: none"> <li>・今回の対策などについて，関係者へ周知を行う。</li> <li>・検電の目的や重要性及び適切な方法等について，関係者へ教育を行う。</li> <li>・危険予知活動が形骸化しないよう教育を行うとともに，危険予知活動の実施状況を確認する。</li> </ul> |

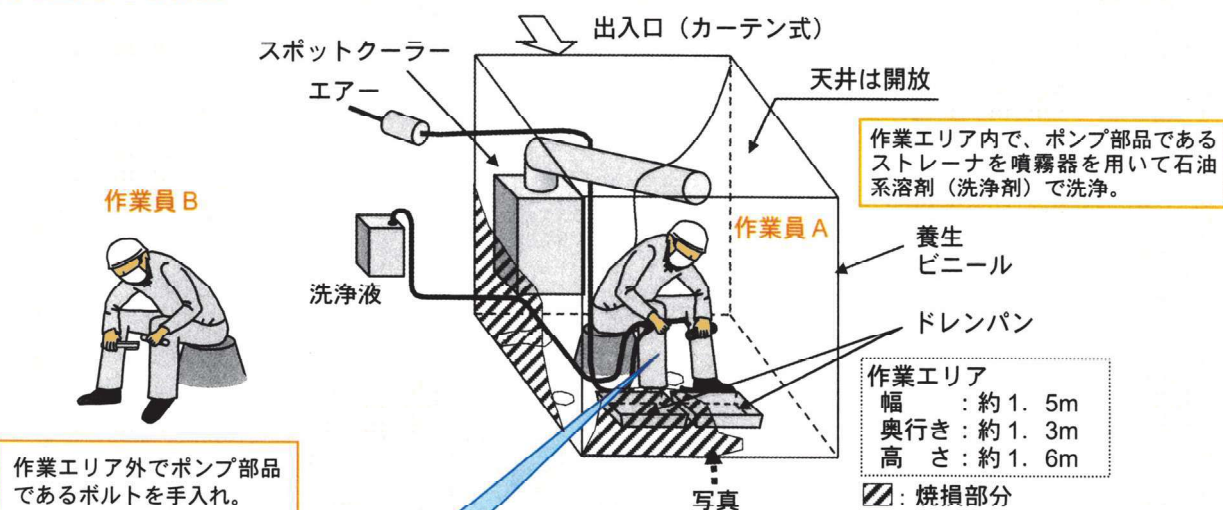
### 【事象発生時の状況】

| 3 概 要 | 第20回定期検査中，タービン建屋内でポンプの設備点検作業を行っていたところ火災が発生し，作業員 2 名が消火作業中，手に火傷を負った。 |
| 4 原 因 | <p>作業エリア内でのストレーナ洗浄作業に使用していた洗浄液は，速乾性で揮発性が高いものであった。</p> <p>作業エリア内は，スポットクーラーにて送風をしていたものの，揮発し滞留していた洗浄液が，何らかの原因で発生した静電気により発火したものと推定される。</p> |

| 5 対 策 | <p>洗浄作業において噴霧器を使用する場合には，静電気による火災の発生防止対策として，以下の再発防止対策を実施する。</p> <ul style="list-style-type: none"> <li>・揮発性の低い洗浄液へ変更<br/>（危険物第四類第一石油類→危険物第四類第二石油類）</li> <li>・作業中の作業エリア内連続換気</li> <li>・作業エリア設定時の帯電防止及び防災仕様シートの使用</li> <li>・帯電防止仕様の服，靴及びヘルメットの使用の徹底</li> <li>・作業前ミーティングなどで火災発生防止に関する注意事項及び延焼防止措置について周知・徹底</li> </ul> |

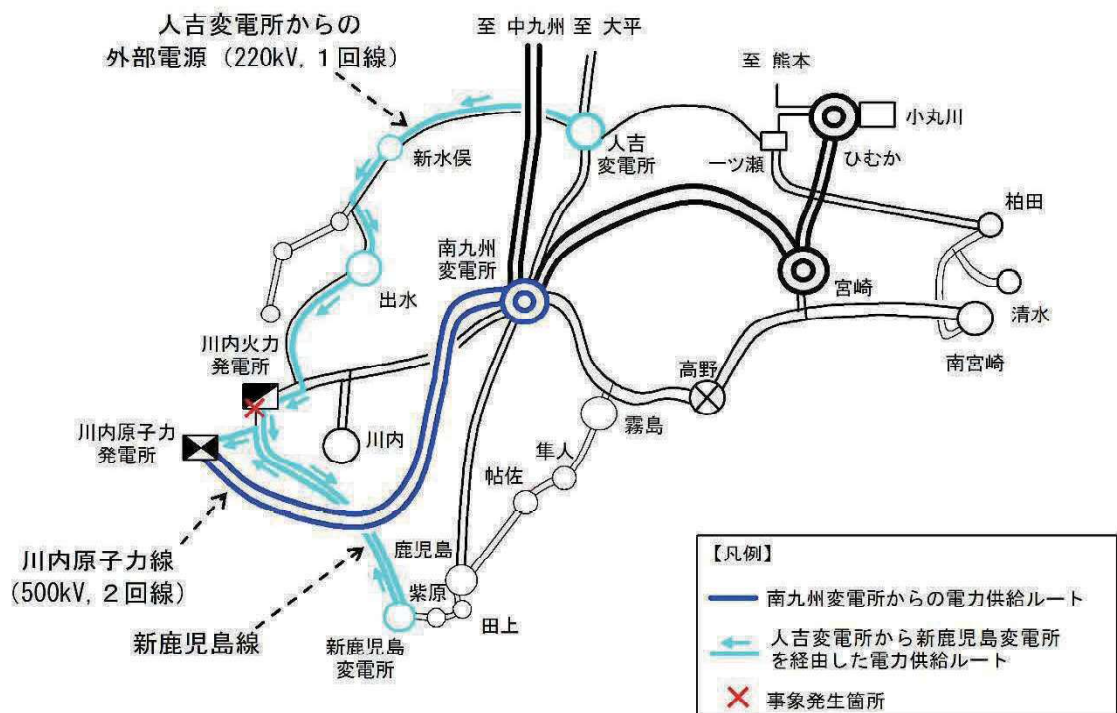
### LCO逸脱でないと判断した外部電源系統

| 3 概 要 | <p>通常運転中のところ、平成 29 年 4 月 2 日 16 時 24 分、川内原子力線（500kV 外部電源 2 回線）に対し、独立性を有している人吉変電所から川内火力発電所（以下「川内火力」という。）を経由する外部電源（220kV 1 回線）による受電ができなくなったことから、保安規定に定める外部電源の確保に係る運転上の制限（LCO）逸脱と判断した。</p> <p>その後、改めて状況を確認したところ、人吉変電所からの外部電源 1 回線は、新鹿児島変電所を経由して受電できていることを確認したため、LCO 逸脱を取り消した。この判断について、後日、改めて国に確認したところ、当該電力供給ルートは原子炉設置許可等の記載で読み取れないことから、LCO 逸脱であった可能性があるとの見解が示されたことから、改めて九州電力は LCO 逸脱と判断した。</p> <p>【保安規定に定める外部電源に係る運転上の制限】</p> <p>(1) 3 回線以上が動作可能であること</p> <p>(2) (1) の外部電源のうち、1 回線以上は他の回線に対して独立性を有していること</p> |
| 4 原 因 | <p>【LCO 逸脱の原因】</p> <p>① 川内火力のしゃ断器操作にあたり、原子力発電所保安規定への影響について、社内関係者で協議・調整せず、川内火力のしゃ断器を解放した。</p> <p>【LCO 逸脱取り消しに至った原因】</p> <p>② 川内原子力発電所の外部電源の独立性を判断する手順に、不明確な記載があり解釈の余地があった。</p> |

| 5 対 策 | <p>① 川内火力のしゃ断器操作を実施する際は、原子力発電所保安規定への影響の有無を、川内原子力発電所へ確認すること等を社内規定に定めた。</p> <p>② LCO 逸脱の判断基準及び宣言する手順に、今回と同様の事象を引き起こすような不明確な記載がないか、関連社内規定を確認する。</p> <p>また、社内規定に、新鹿児島線から新鹿児島変電所を経由した給電ラインは認められていないことを定める。</p> |
