あの日・あの時 - 令和7年8月7日～8日の豪雨による被害 -

■令和7年8月7日の夕方～8日明け方にかけて、始良市・霧島市では記録的な大雨に見舞われ、道路の法面崩壊、河川の浸水被害や河岸欠壊、がけ崩れ等の土砂災害など多数の公共土木施設災害が発生しました。

■県が管理する公共土木施設の被災状況は、344箇所、被害総額は約169億円(1月30日災害査定終了)にのぼり、平成5年8月上旬以来の大規模災害となりました。

令和8年5月29日発行
始良・伊佐地域振興局 建設部

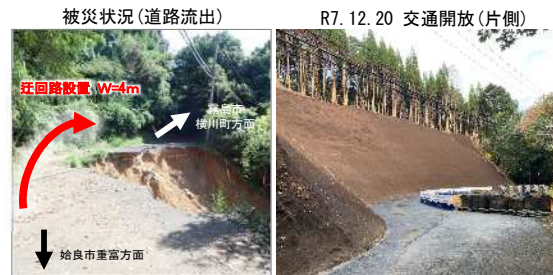
①県道 十三谷重富線（始良市北山地内）

- 被災状況 道路流出 1箇所 L=17m, H=35m
- 対応状況 通行規制 令和7年12月20日～片側通行 迂回路を山手側に設置
災害査定 令和7年12月 完了
調査設計 令和8年1月 完了
用地取得 令和8年5月 取得
復旧工事 令和8年6月 着工（予定）

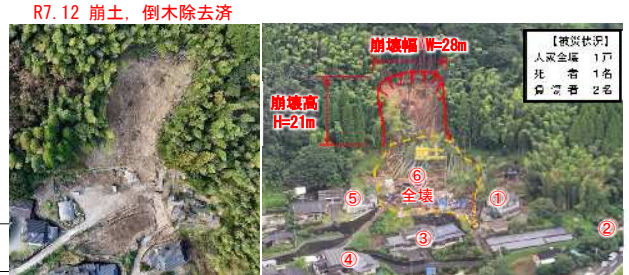
⑦崖崩れ 岩戸地区（始良市蒲生町白男地内）

- 被災状況 建物被害 全壊1戸 人的被害 死者1名, 負傷者2名
- 対応状況 事業採択 令和7年9月5日 採択
事業概要 擁壁工, 法面工
調査設計 令和8年3月 完了
用地取得 令和8年6月 取得（目標）
対策工事 令和7年12月 応急完了
令和8年7月 着工（目標）

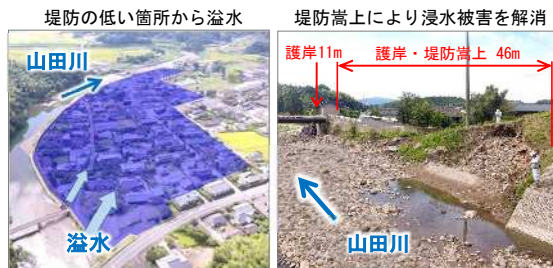
⑥別府川水系山田川（始良市下名地内）

- 被災状況 浸水被害 A=5.5ha, 浸水家屋58戸
施設被害 護岸損壊 2箇所 右岸L=57m
- 対応状況 災害査定 令和7年12月 完了
調査設計 令和8年1月 完了
復旧工事 令和8年3月 着工

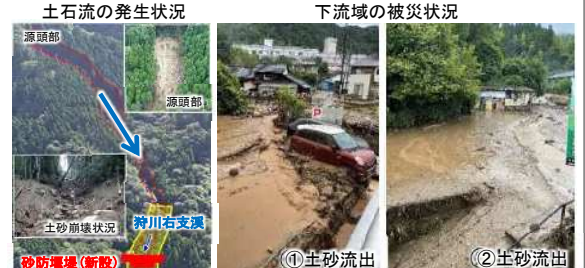
⑧土石流 狩川右支溪（始良市平松地内）

- 被災状況 建物被害 一部損壊5戸 人的被害なし
- 対応状況 事業採択 令和7年9月5日 採択
事業概要 砂防堰堤1基 新設
- 調査設計 令和8年3月 完了
地元説明 令和8年3月下旬 開催
用地取得 令和8年9月 取得（目標）
対策工事 令和8年10月 着工（目標）

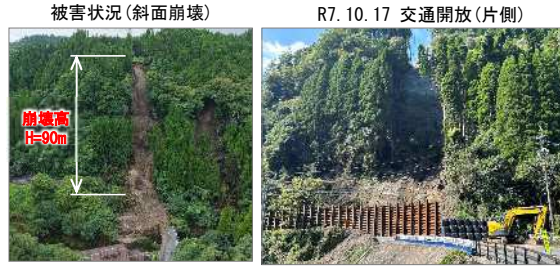
①国道223号（霧島市牧園町宿窪田内）

法面崩壊 3箇所 L=27~40m
H=15~90m

通行規制 令和7年10月17日~片側通行
災害査定 令和7年12月 完了
調査設計 令和8年 3月 完了
用地取得 令和8年 8月 取得（目標）
復旧工事 令和8年 8月 着工（目標）

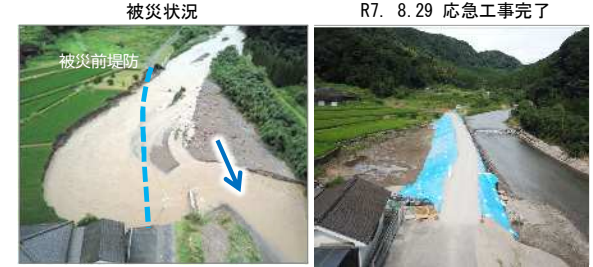
⑤天降川水系 手籠川（霧島市国分重久内）

護岸損壊 2箇所 右岸110m, 左岸90m
農地流出 約0.1ha

応急工事 令和7年 8月 完了
災害査定 令和7年12月 完了
調査設計 令和8年 1月 完了
復旧工事 令和8年 3月 着工

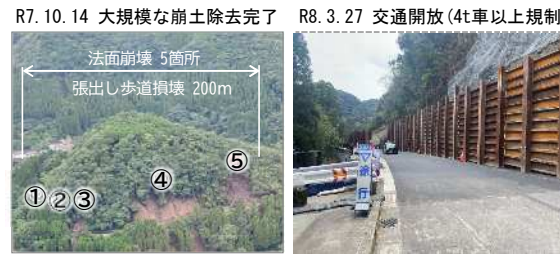
②県道 大洞霧島神宮停車場線（霧島市牧園町下中津川内）

法面崩壊 5箇所 L=10~60m
H=15~20m

通行規制 令和8年3月27日~交通開放
4 t 車以上通行止め
災害査定 令和7年12月 完了
調査設計 令和8年 6月 完了（予定）
用地取得 令和8年 7月 取得（目標）
復旧工事 令和8年 3月 完了（応急工事）
令和8年 6月 着工（予定）

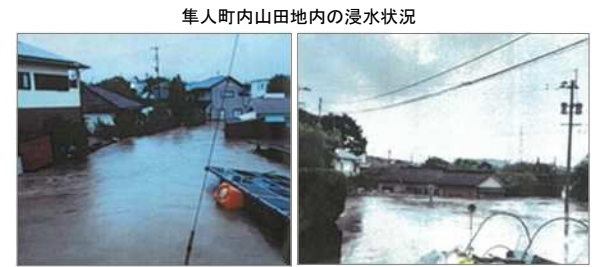
⑥天降川水系 角之下川（霧島市隼人町内山田内）

浸水被害 浸水家屋 約90戸

天降川からの背水, 角之下川の流下能力, 内水氾濫等の被災要因を整理し, ハードソフトの両面から治水対策を検討。

応急工事 令和7年 9月 完了
寄洲除去, 護岸補修等を実施

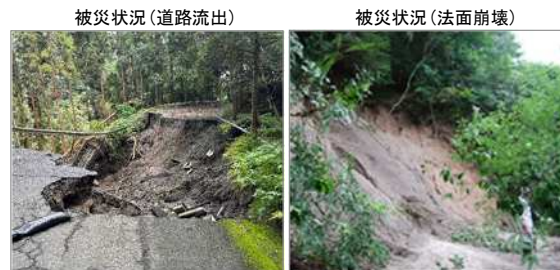
③県道 隼人溝辺線（霧島市隼人町嘉例川内）

道路流出 1箇所 L=25m, H=10m
法面崩壊 3箇所 L=13~21m, H=5~27m

通行規制 令和7年8月8日~通行止め
迂回路 国道223号, 国道504号
災害査定 令和7年12月 完了
調査設計 令和8年 6月 完了（予定）
用地取得 令和8年 8月 取得（目標）
復旧工事 令和8年 9月 着工（目標）

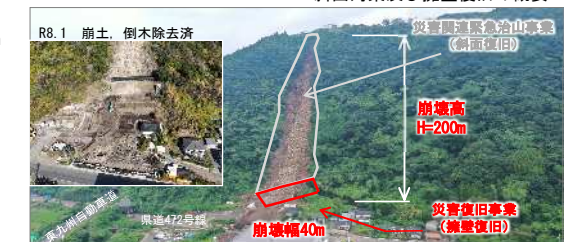
⑦崖崩れ 国分敷根地区（霧島市国分敷根内）

斜面崩壊 L=40m, H=200m, 施設被害 家屋1戸, 工場1棟, 道路埋塞100m 斜面対策及び擁壁復旧の概要

【治山事業】 斜面復旧 A=7,900㎡, H=200m
事業採択 令和7年10月 6日 採択
調査設計 令和7年12月 完了
対策工事 令和8年 3月 着工
【災害復旧】 擁壁復旧 L=40m, H=7m
災害査定 令和7年10月27日 完了
調査設計 令和7年12月 完了
復旧工事 令和8年 1月 応急完了
令和8年 3月 着工

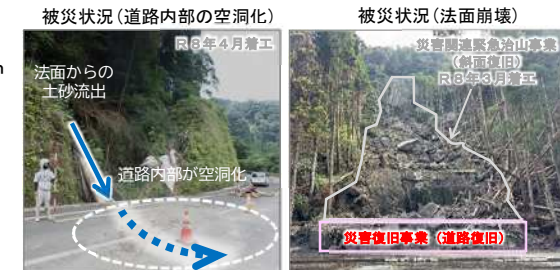
④県道 豊後迫隼人線（霧島市隼人町松永内）

道路空洞 1箇所 L=52m, H=16m
法面崩壊 2箇所 L=28~68m, H=20~50m

通行規制 令和7年8月8日~通行止め
迂回路 県道都城隼人線, 国分霧島線
災害査定 令和7年12月 完了
調査設計 令和8年 1月 完了
復旧工事 令和8年 4月 着工
※法面崩壊箇所: 治山事業復旧後に復旧

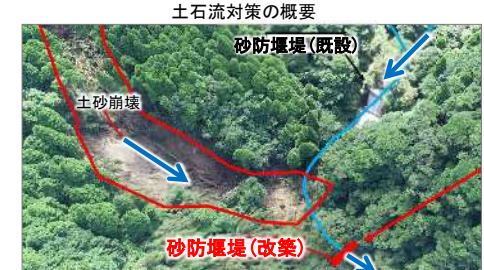
⑧土石流 田方川（霧島市福山町福山内）

建物被害 一部損壊1戸, 福山港への土砂流出

事業採択 令和7年 9月5日 採択
事業概要 砂防堰堤1基 改築

調査設計 令和8年 6月 完了（予定）
用地取得 令和8年 9月 取得（目標）
対策工事 令和8年10月 着工（目標）

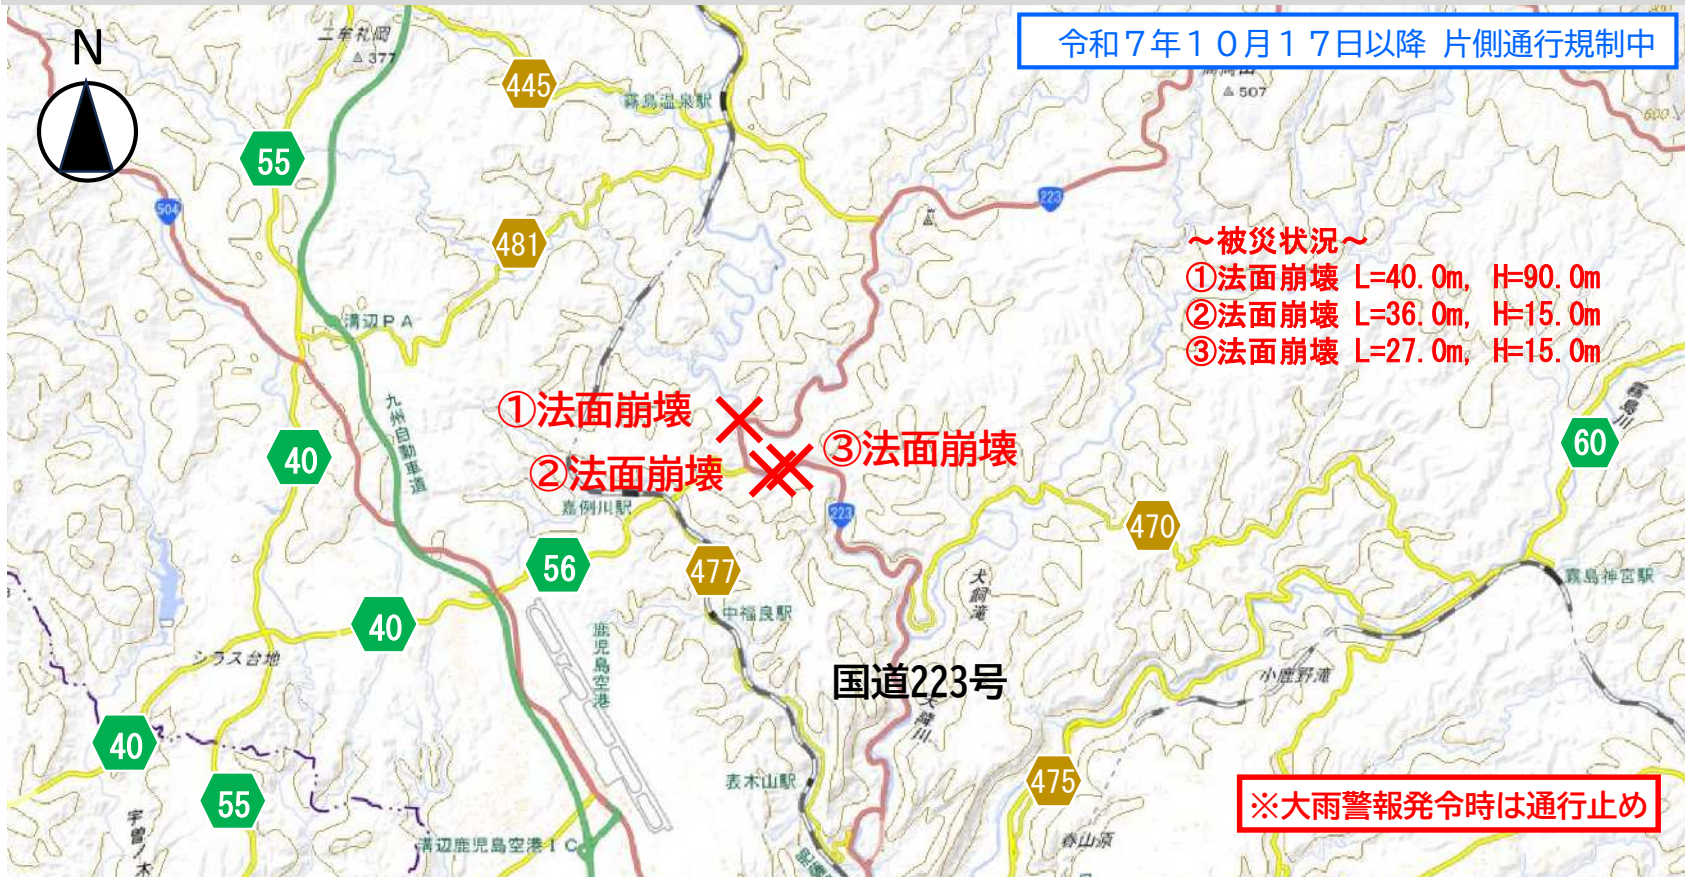
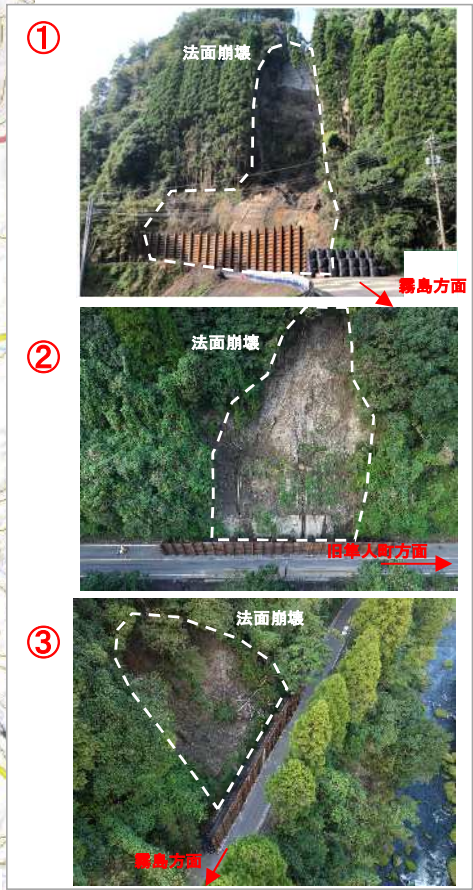
国道 223号（霧島市隼人町嘉例川地内～牧園町宿窪田地内）災害復旧状況

～被災状況～
 ①法面崩壊 L=40.0m, H=90.0m
 ②法面崩壊 L=36.0m, H=15.0m
 ③法面崩壊 L=27.0m, H=15.0m

| 番号 | 被災状況 | 工事概要 | 工 程 | | | | | | | | | | | 備 考 | | | |
|---|---|---|---|---|---|---|---|---|---|---|---|---|---|---|---|--|--|
| ① | 法面崩壊 L=40m, H=90m | 法面工 | | | 測量設計 | | 用地交渉 | | | | | | | 工事 | | | |
| ② | 法面崩壊 L=36m, H=15m | 法面工 落石防護柵 | | | 測量設計 | | 用地交渉(権利関係手続きあり) | | | | | | | 工事 | | | |
| ③ | 法面崩壊 L=27m, H=15m | 法面工 落石防護柵 | | | 測量設計 | | 用地交渉(権利関係手続きあり) | | | | | | | 工事 | | | |

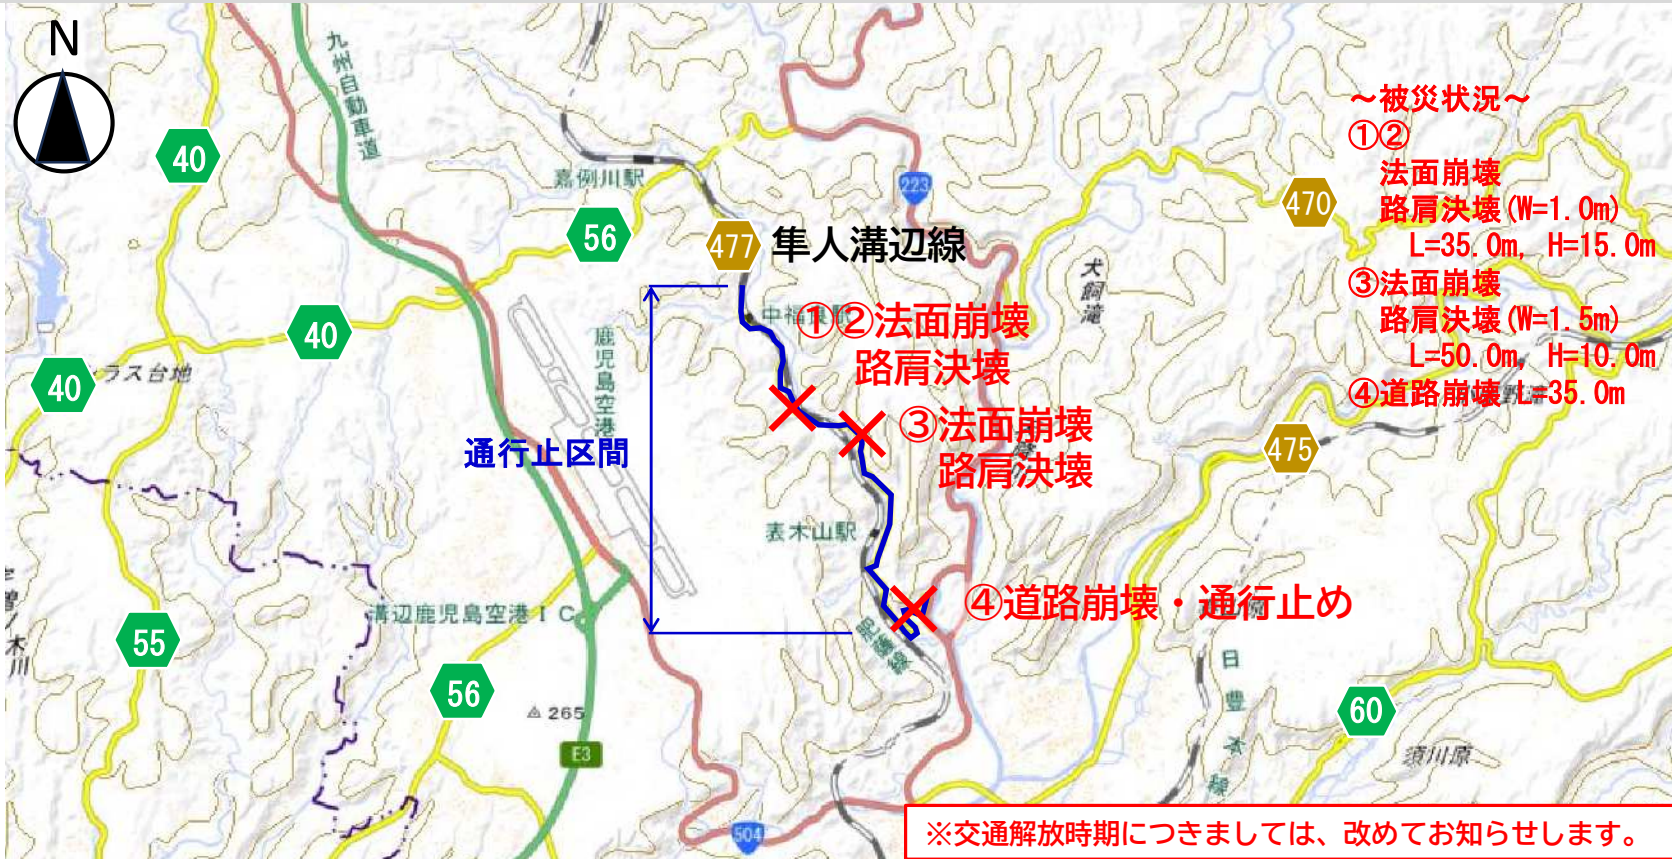
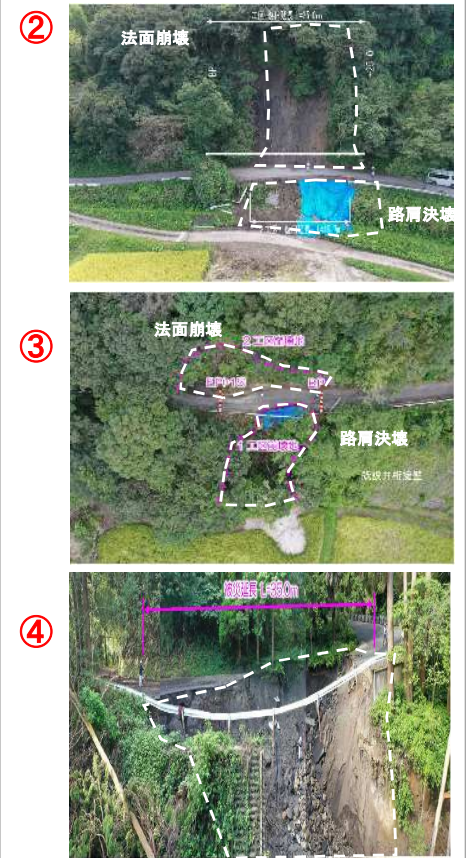
一般県道 隼人溝辺線（霧島市隼人町嘉例川地内）災害復旧状況

| 番号 | 被災状況 | 工事概要 | 工 程 | | | | | | | | | | | 備 考 | |
|---|---|---|---|---|---|---|---|---|---|---|---|---|---|---|---|
| ① ② | 法面崩壊 路肩決壊 (W=1m) L=35m H=15m | 法面工 擁壁工 舗装工 | 測量設計 | | | 用地交渉(権利関係手続きあり) | | | | | | 工事 | | 道路 災害復旧 | |
| ③ | 法面崩壊 路肩決壊 (W=1.5m) L=50m, H=10m | 法面工 擁壁工 舗装工 | 測量設計 | | | 用地交渉(権利関係手続きあり) | | | | | | 工事 | | 道路 災害復旧 | |
| ④ | 道路崩壊 L=35m | 擁壁工 舗装工 | 測量設計 | | | 用地交渉(権利関係手続きあり) | | | | | | 工事 | | 道路 災害復旧 | |

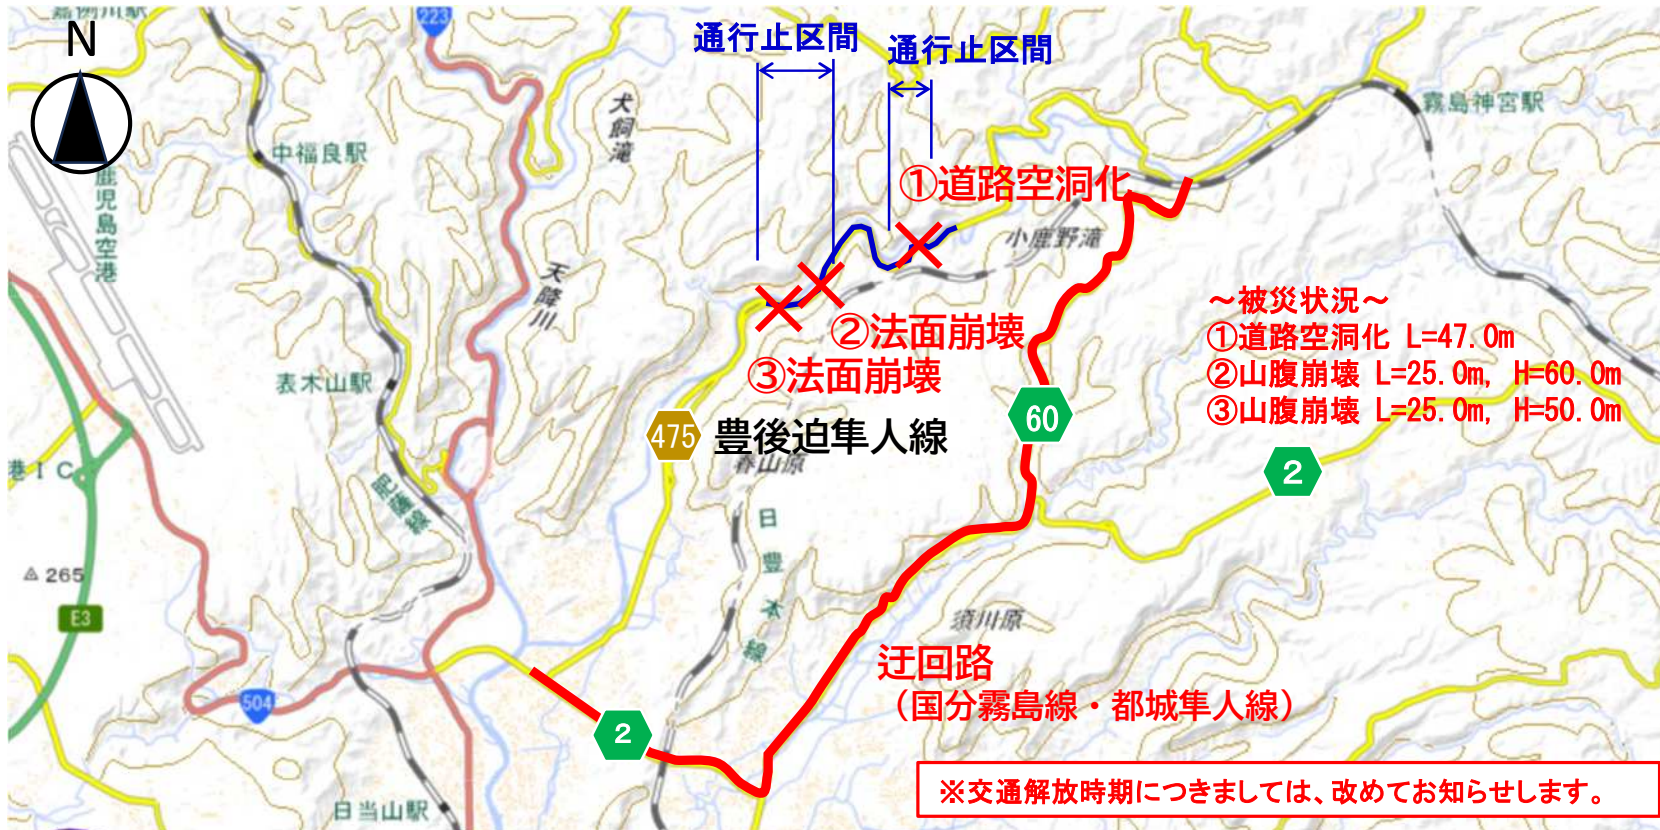
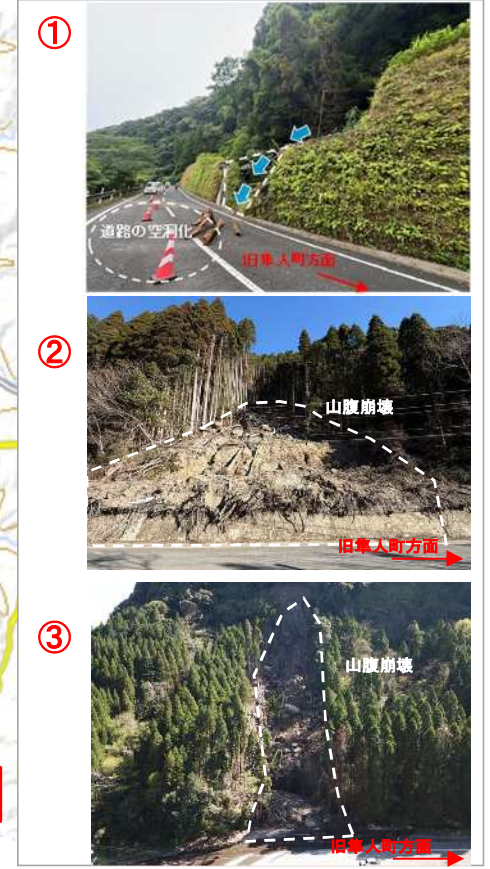
一般県道 豊後迫隼人線（霧島市隼人町松永地内）災害復旧状況

| 番号 | 被災状況 | 工事概要 | 工 程 | | | | | | | | | | | | 備 考 | |
|---|---|---|---|---|---|---|---|---|---|---|---|---|---|---|---|---|
| ① | 道路空洞化 L=47m | 盛土工 排水工 舗装工 | 4/22 | | | | | | | | | | | | 3/12 | 道路 災害復旧 |
| ② | 山腹崩壊 L=25m, H=60m | 山腹工 (転石固定等) | 3/4 | | | | | | | | | | | | | 治山 災害関連 |
| ③ | 山腹崩壊 L=25m, H=50m | 山腹工 (転石固定等) | 3/11 | | | | | | | | | | | | | 治山 災害関連 |

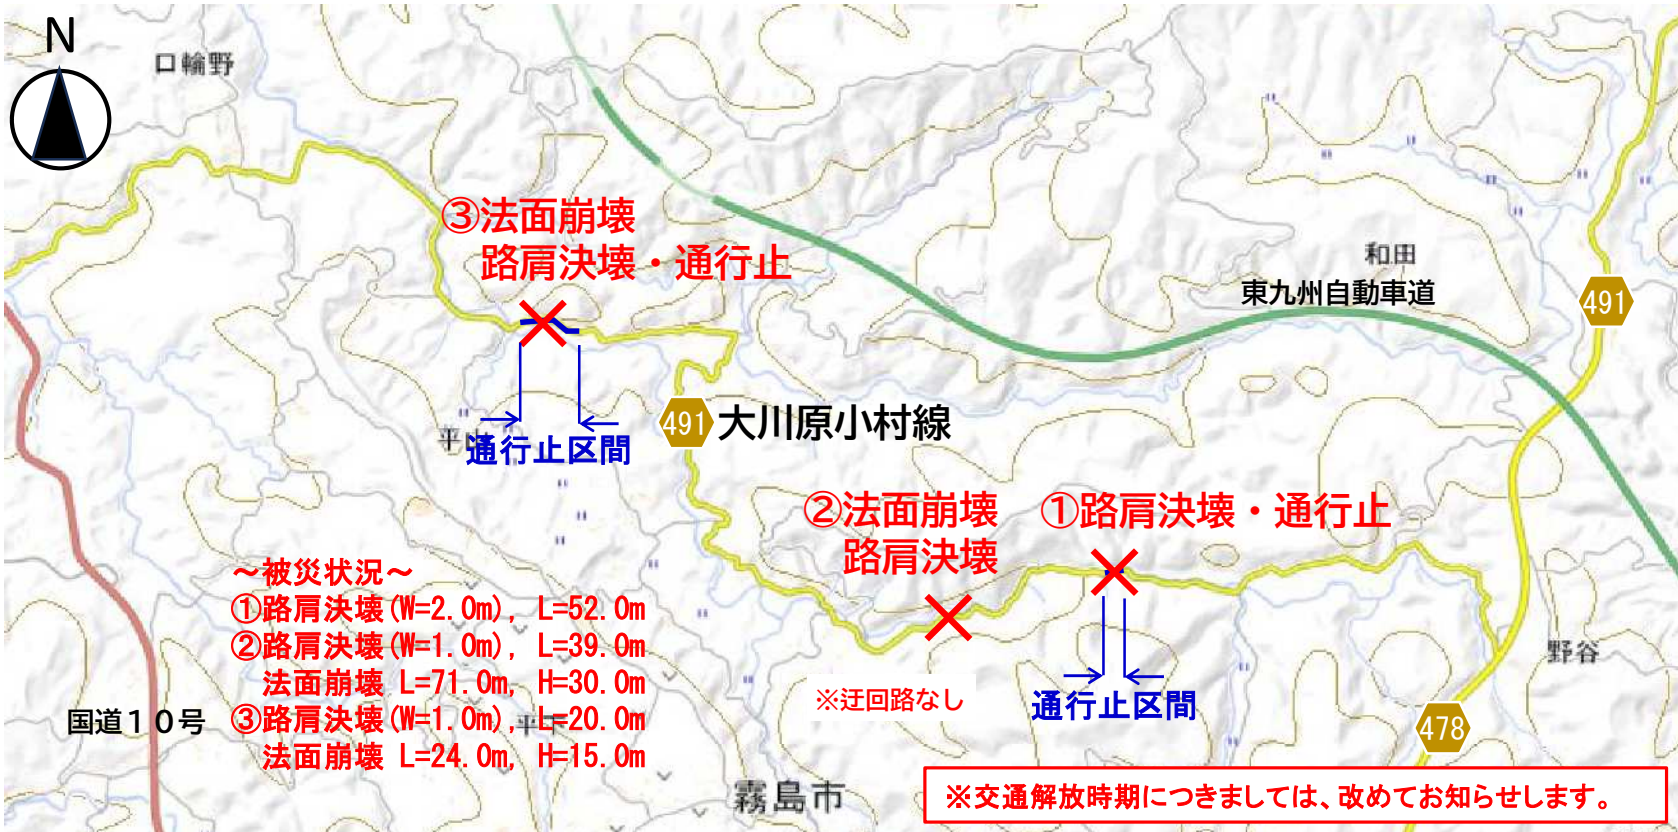
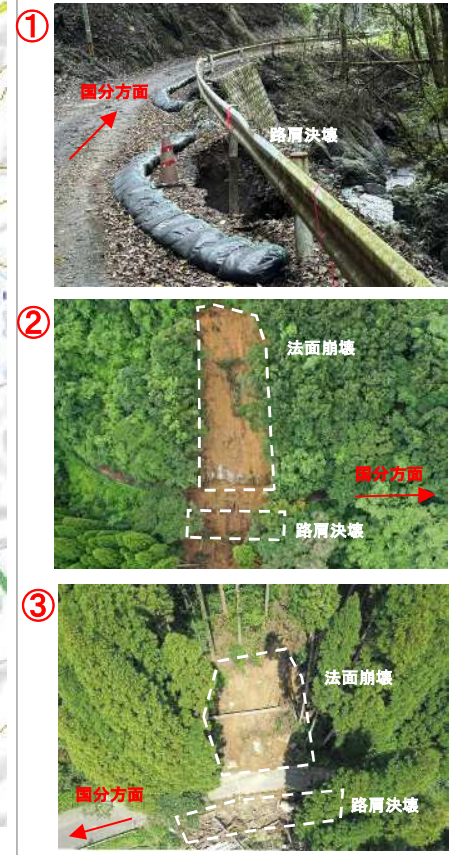
一般県道 大川原小村線（霧島市国分上之段～国分川内地内）災害復旧状況

| 番号 | 被災状況 | 工事概要 | 工 程 | | | | | | | | | | | | 備考 | | |
|---|---|---|---|---|---|---|---|---|---|---|---|---|---|---|---|--|--|
| ① | 路肩決壊 (W=2.0m) L=52m | 擁壁工 防護柵、舗装工 | 入札手続 4/24 | | | | | | | | | | | | | | |
| ② | 路肩決壊 (W=1.0m) L=39m | 擁壁工 防護柵、舗装工 | 9月上旬 | | | | | | | | | | | | | | |
| | 法面崩壊 L=71m, H=30m | 法面工 防護柵 | 設計書作成 | | | 入札手続中 | | | 工事 | | | 2月中旬 | | | | | |
| ③ | 路肩決壊 (W=1.0m) L=20m | 擁壁工 防護柵、法面工 | 測量設計 | | | 用地交渉 7月中旬 | | | 工事 | | | | | | | | |
| | 法面崩壊 L=24m, H=15m | 法面工 防護柵 | 測量設計 | | | 用地交渉 7月中旬 | | | 工事 | | | | | | | | |
