第7節 追加指定後の調査成果

1 令和3年度～令和5年度 鹿児島城跡石垣調査報告書

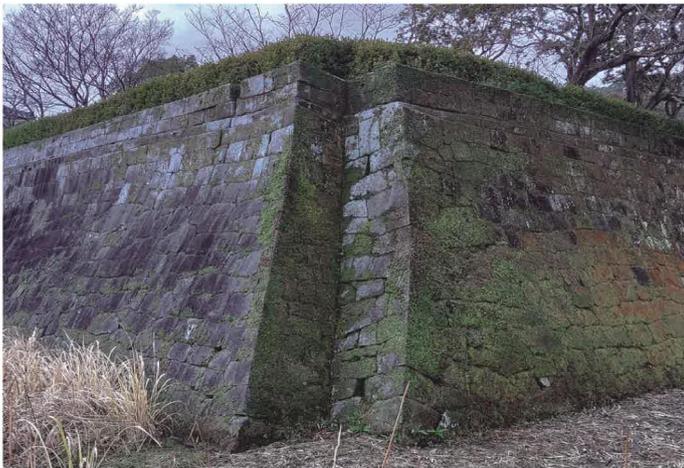
図2-18 隅欠 (出展：鹿児島城跡石垣ガイド)

鹿児島城本丸跡の北東隅では、石垣の出隅を欠く隅欠がみられる。鹿児島城跡の絵図では、この隅欠に「鬼門隅」や「鬼門除」と書かれており、明確に鬼門除けのために築かれたことがわかる。文字資料で隅欠と鬼門除けを結びつけることができる稀有な例である。

⑬H002～H005面 隅欠

北東の隅部は、鬼（災いなど）が入り出す方角です。そのため、石垣の出隅を欠いて入隅とし、鬼（災いなど）が入ってこないようにしていたと考えられます。

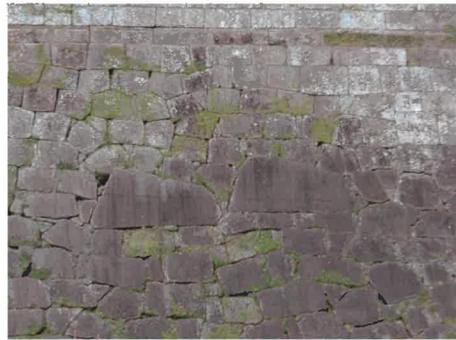
写真 2-30 鏡石

本来天守台や大手門等で使われる鏡石は、鹿児島城跡では、石垣の途中にみられる。修復等で本来の位置から動かされた可能性がある。

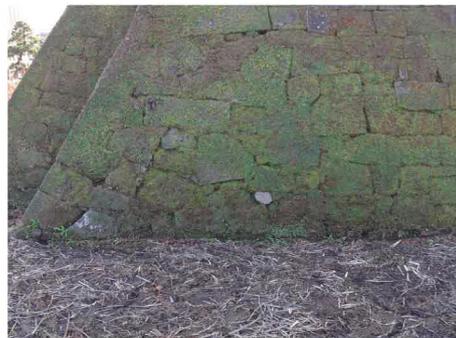
写真 2-31 H002面東隅の石垣

H002面南側（隅欠付近）の下部には、築城当時と考えられる小型の乱積みが残っている。鹿児島城跡では、築城期に遡る可能性のある唯一の石垣であり、薩摩藩の慶長期の石垣構築技術を知る上で重要である。

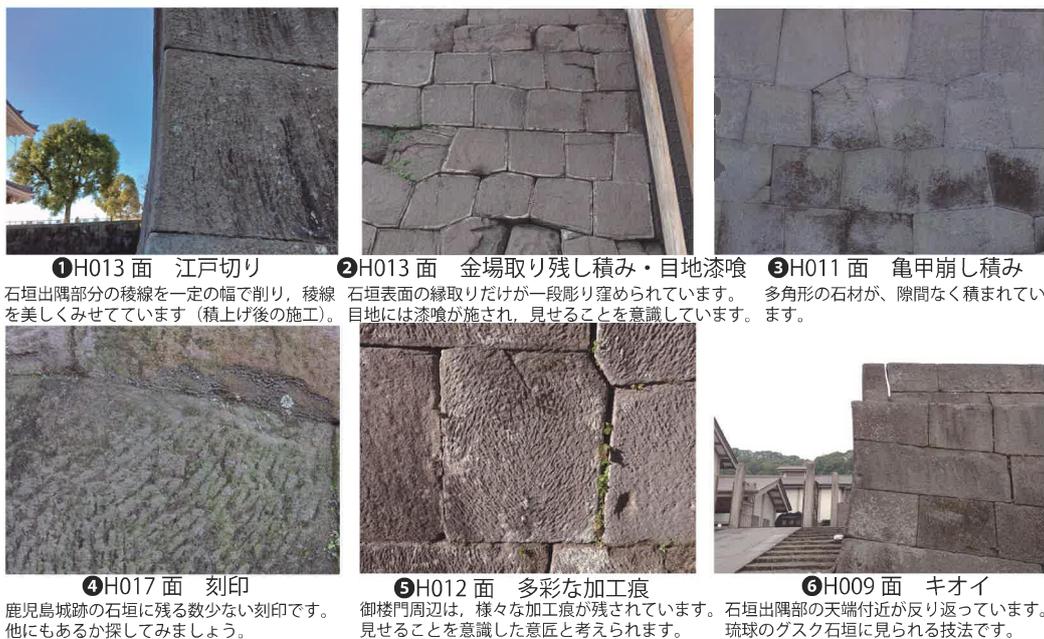
図 2-19 御楼門枳形周辺の石垣（出展：鹿児島城跡石垣ガイド）

御楼門枳形周辺の石垣（H006～H013）は、弘化元年（1844）の御楼門再建に際し積み直されたと考えられている。この一帯の石垣には、金場取り残し技法・目地漆喰、亀甲崩し積み、キオイ等の近世後半に見られる石積み技法が集中する。

①H013面 江戸切り 石垣出隅部分の稜線を一定の幅で削り、稜線石垣表面の縁取りだけが一段彫り窪められています。多角形の石材が、隙間なく積み重ねて美しくみせています（積上げ後の施工）。目地には漆喰が施され、見せることを意識しています。

②H013面 金場取り残し積み・目地漆喰 石垣出隅部の天端付近が反り返っています。琉球のグスク石垣に見られる技法です。

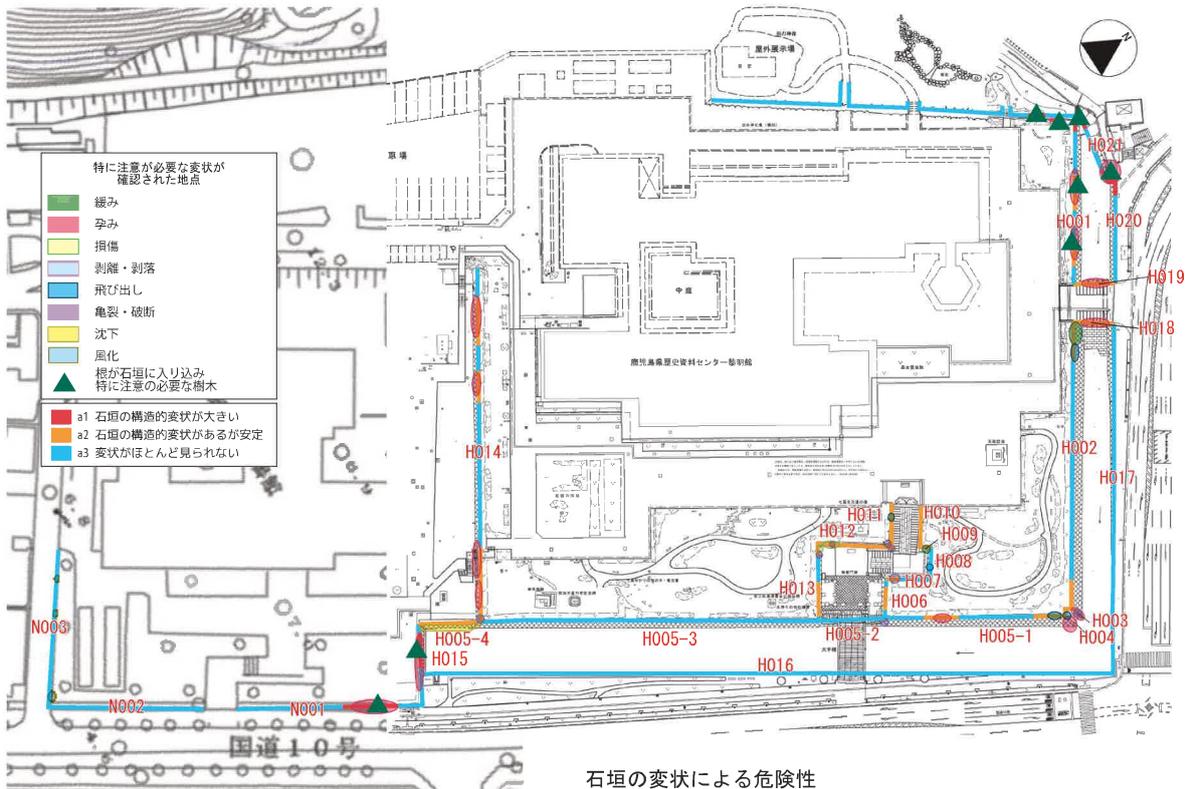
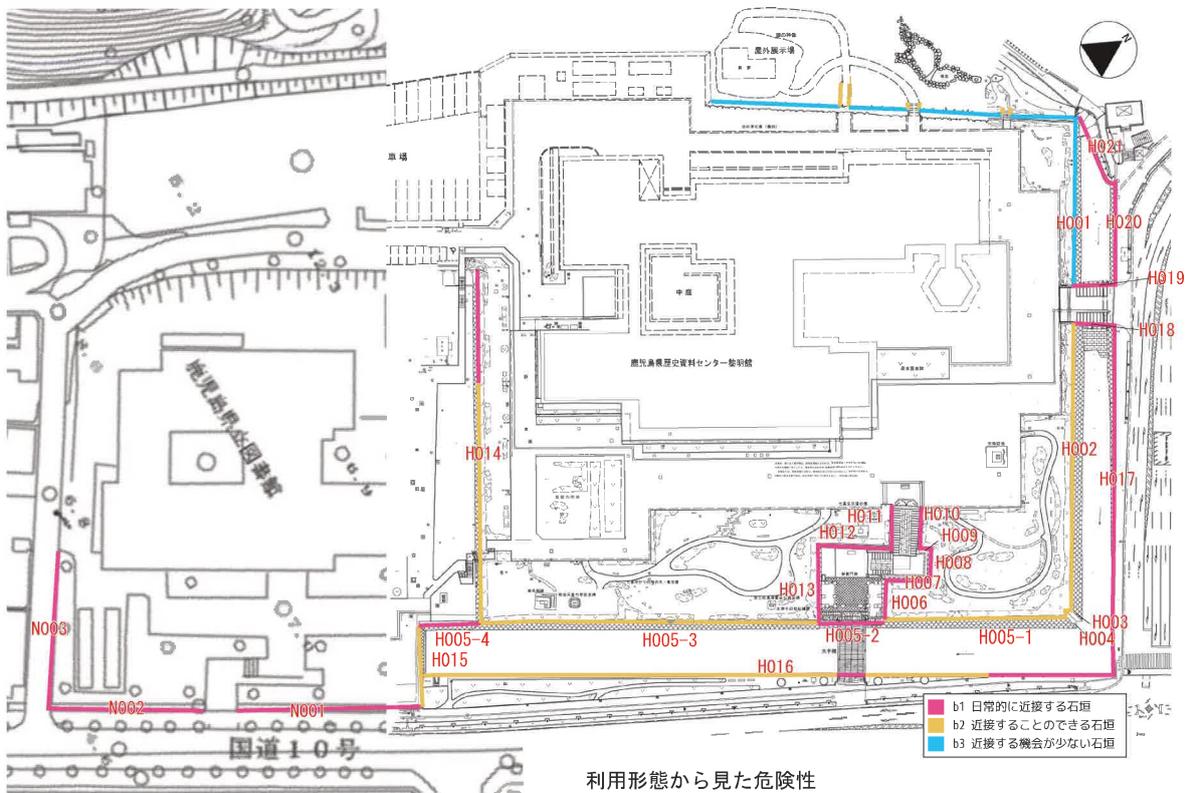
図 2-21 石垣の変状による危険性及び利用形態から見た危険性
(出典：鹿児島県2024『石垣調査報告書』)

石垣の危険度については、石垣の変状調査を踏まえ、石垣各面の危険性についての表ア～ウの指標を設定し、危険度を判定した。図2-20～22は、判定結果を図示したものである。

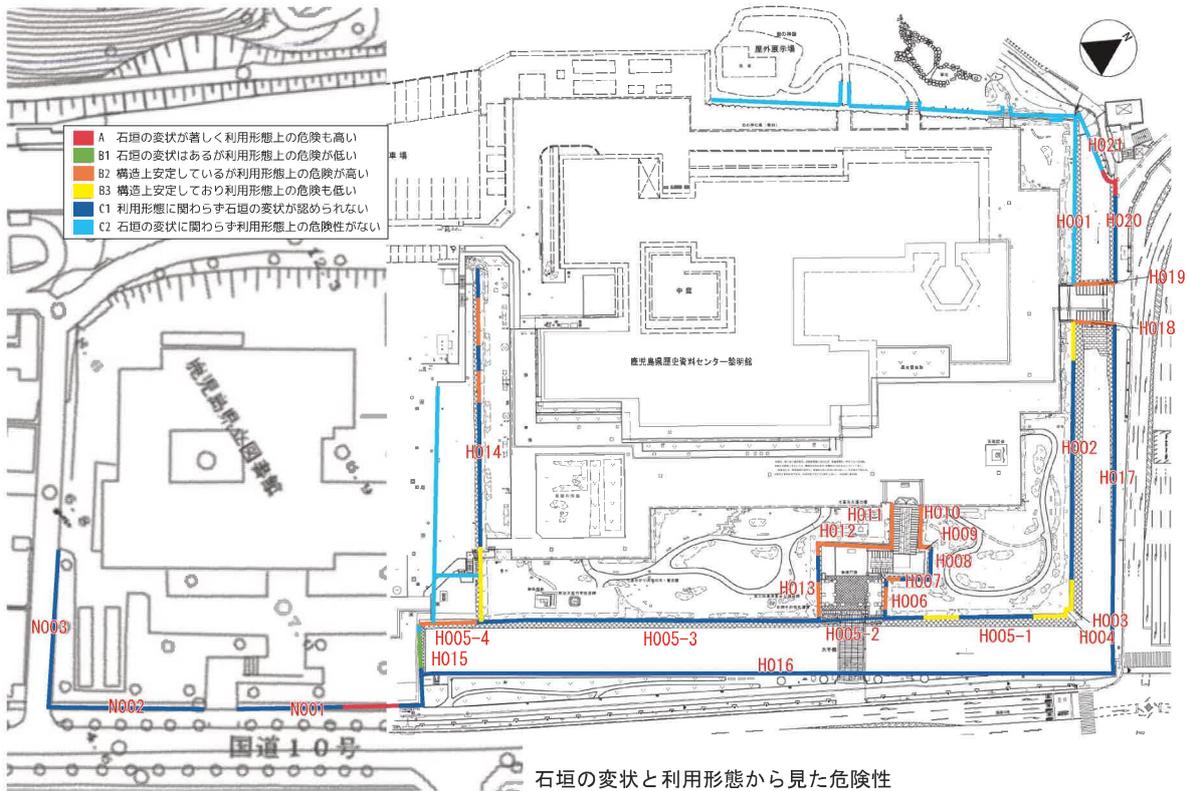
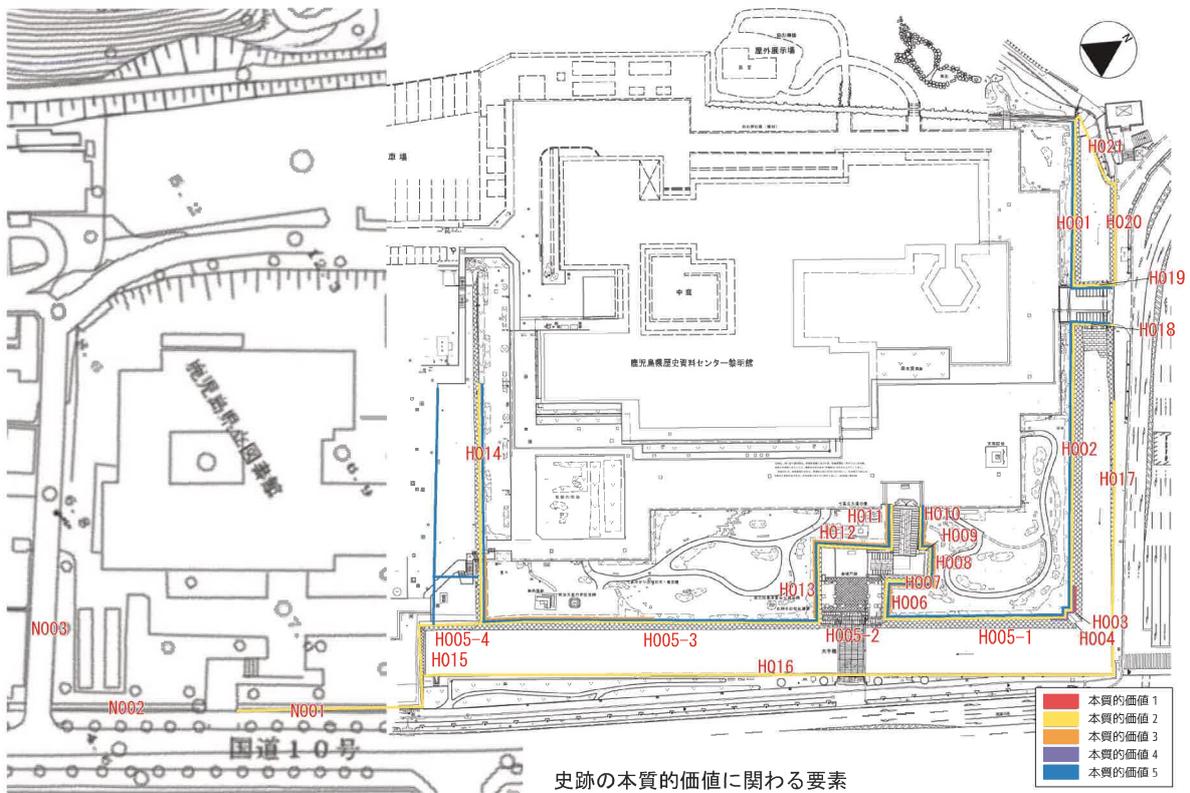
図 2-22 石垣の変状と利用形態から見た危険性及び史跡の本質的価値に関わる要素
(出典：鹿児島県2024『石垣調査報告書』)

石垣の危険度のうち、修復等の検討が必要になるのは、A、B 1 及び B 2 である
