第2回委員会以降の報告事項

● 水抜き工の進捗状況

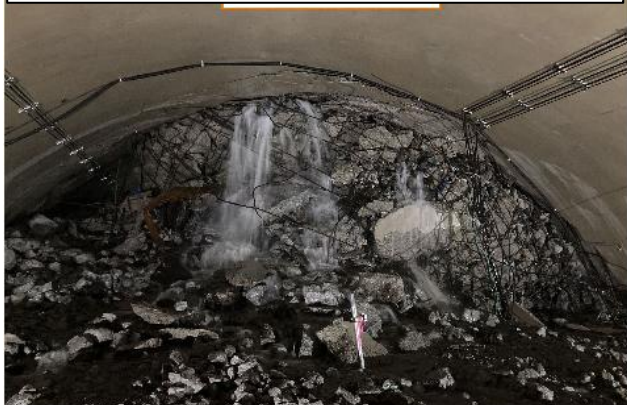
R6/8/26撮影 被災箇所 出水側

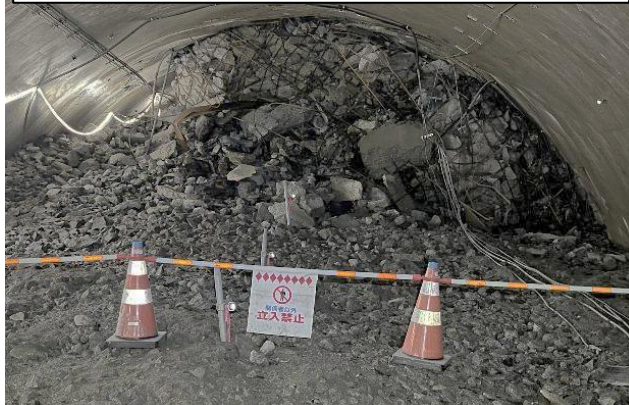
10/2撮影 被災箇所 出水側

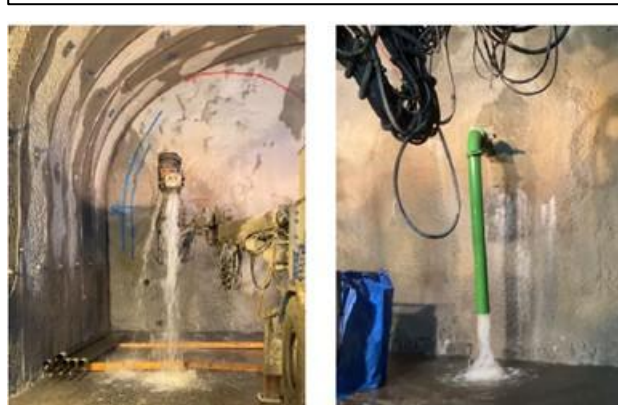
8/25撮影 水抜きボーリングA

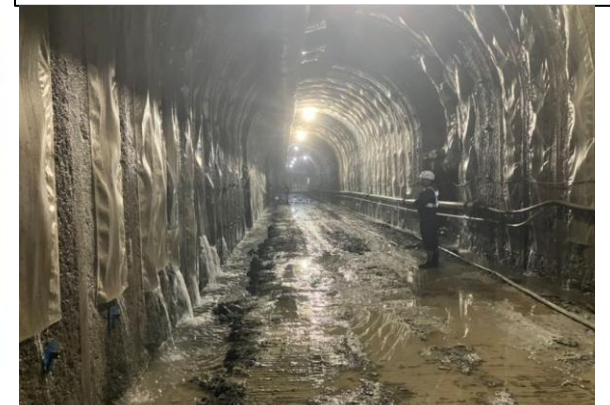
12/2撮影 水抜き導坑湧水状況

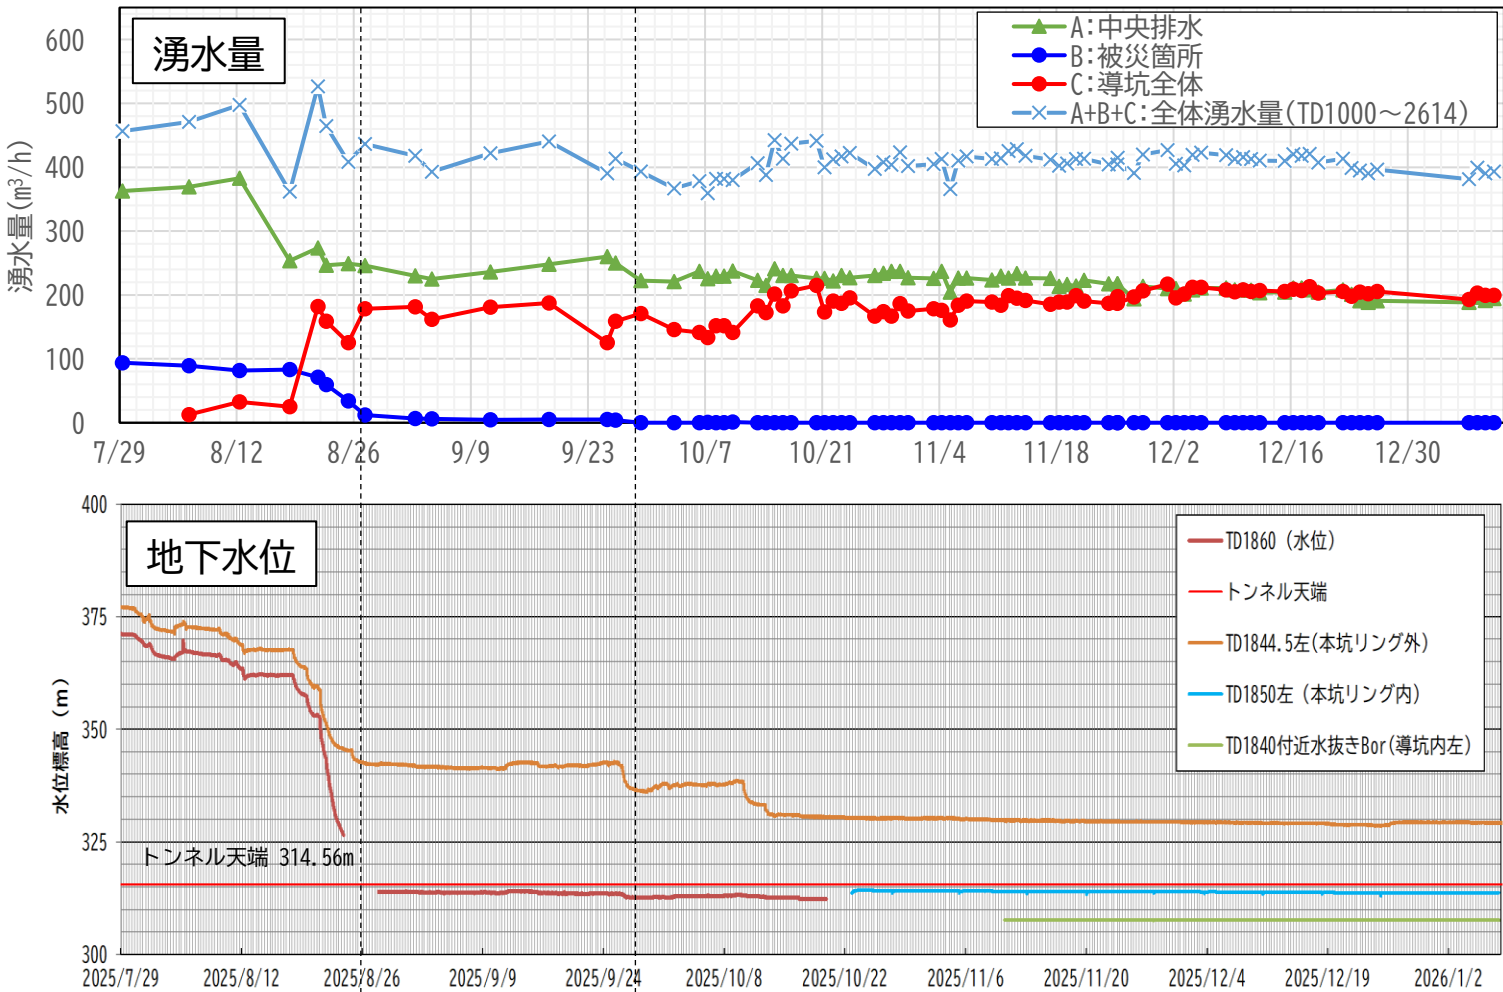
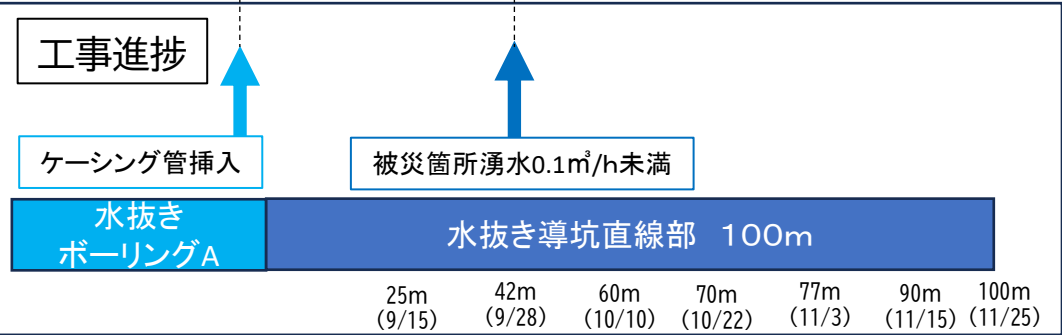
水抜き工の工事進捗に伴う湧水量と地下水位の変位

- 水抜き工の効果により被災箇所湧水量が、約100m³/hから約0.1m³/hに減少
- 中央排水の量が、約380m³/hから約200m³/hに減少
- 全体湧水量（TD1,000～2,614）は約400m³/hで推移
- 被災箇所周辺の地下水位が低下（本坑右側約58m低下，本坑左側が約47m低下）

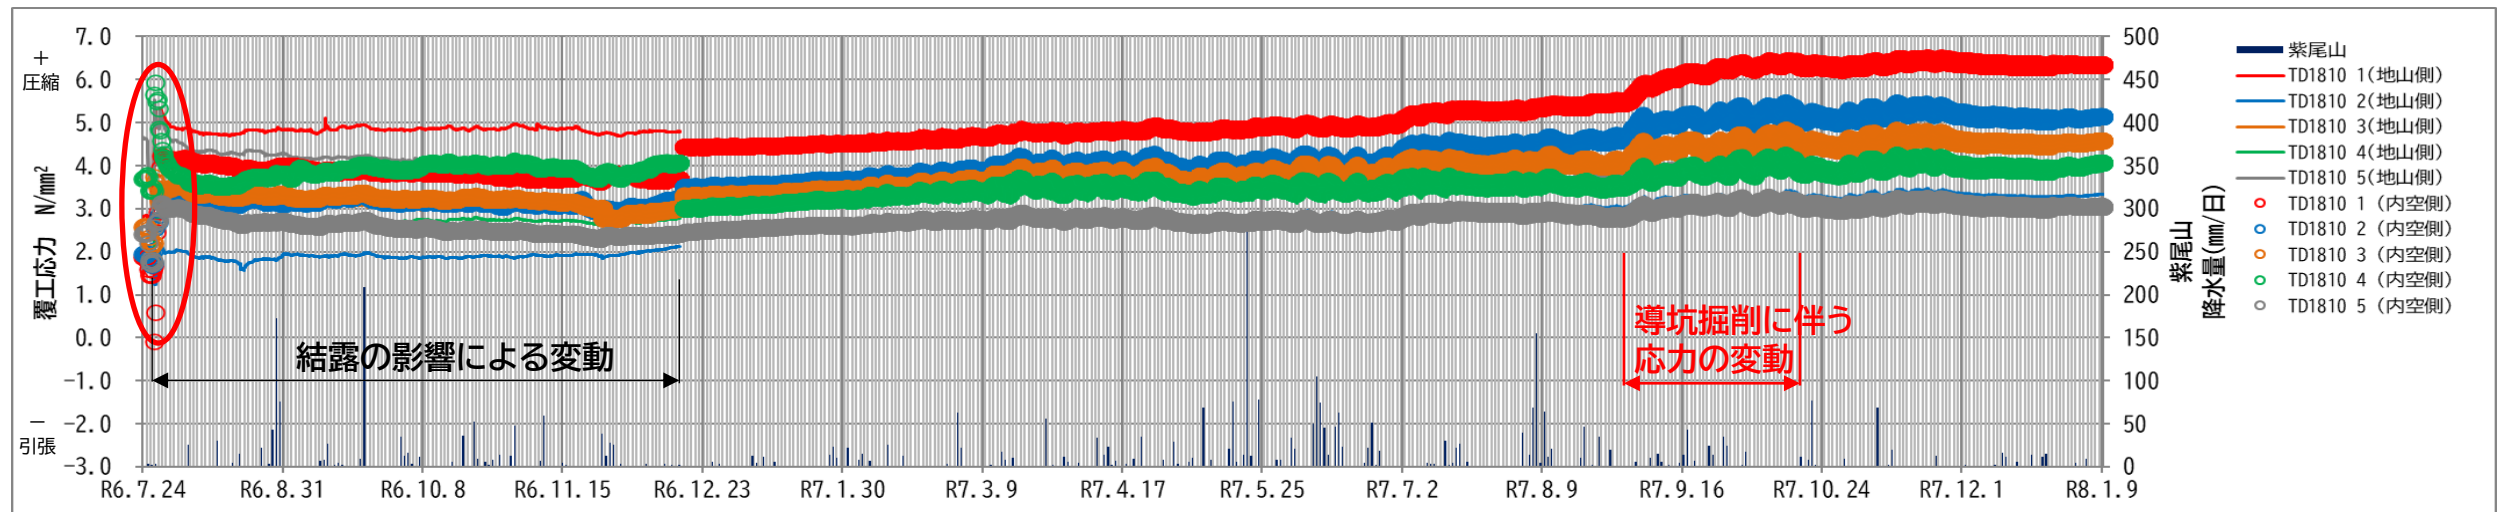
- TD1810：被災以降、覆工応力の顕著な変動は見られなかったが、昨年9月から10月にかけて、水抜き導坑掘削の影響と思われる若干の変動が見られた
- TD1750：被災時及び水抜き導坑掘削時における覆工応力の顕著な変動は見られない

① 覆工応力測定結果（被災後～現在） 出水側TD1810（R6/7/24～R8/1/9）

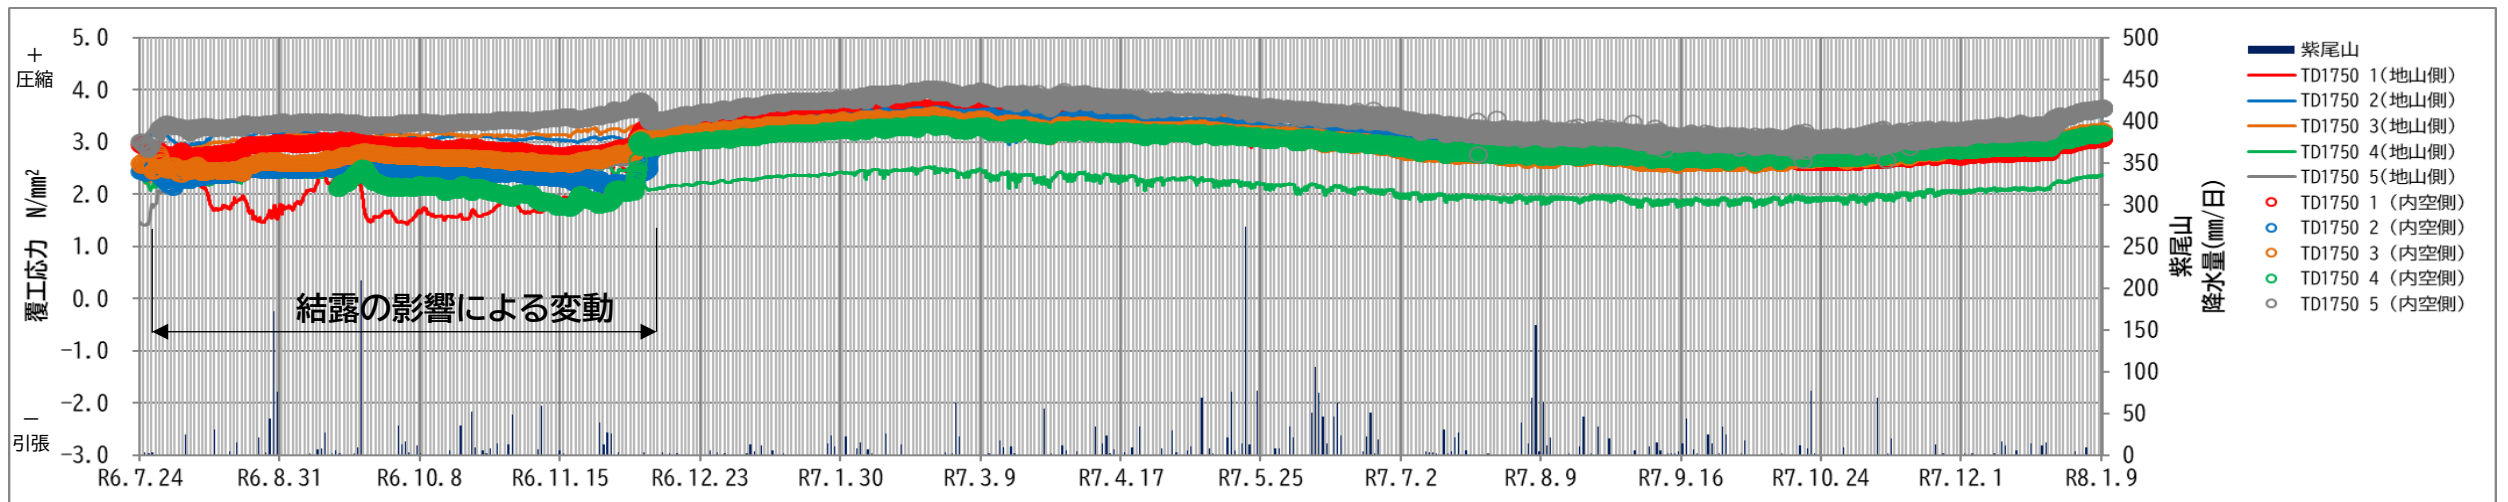
② 覆工応力測定結果（被災後～現在） 出水側TD1750（R6/7/24～R8/1/9）
