道路本体の復旧について
(空洞・緩み調査とその対策)

● 空洞・緩み調査とその対策について

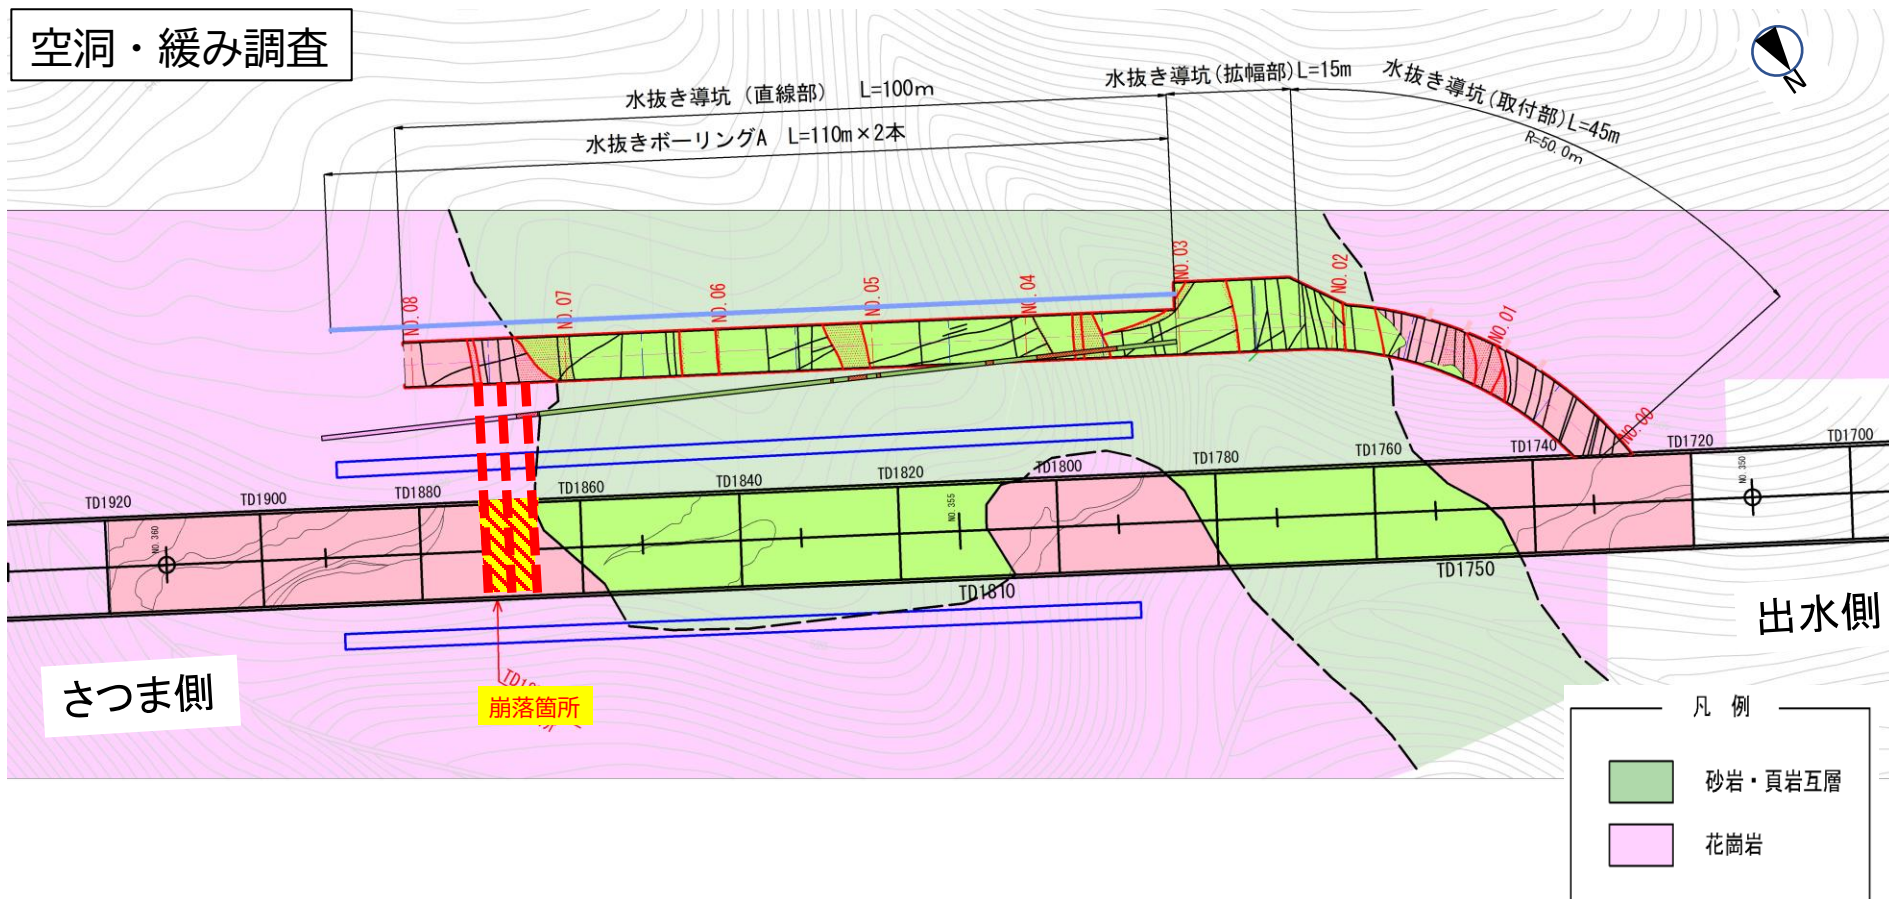
空洞・緩み調査

- 空洞・緩み調査（削孔検層，コアボーリング）の結果、TD1865～1872付近で崩壊に伴う崩積土と緩み領域を確認
- トンネル外周から1 D区間（トンネル外径の1倍）で明らかな空洞は確認されず
- TD1858～1880付近のトンネル外周部の1 D区間に存在する崩積土と緩み領域を対象として、導坑側から地盤改良を行う
