道路本体の復旧について (被災時の状況整理)

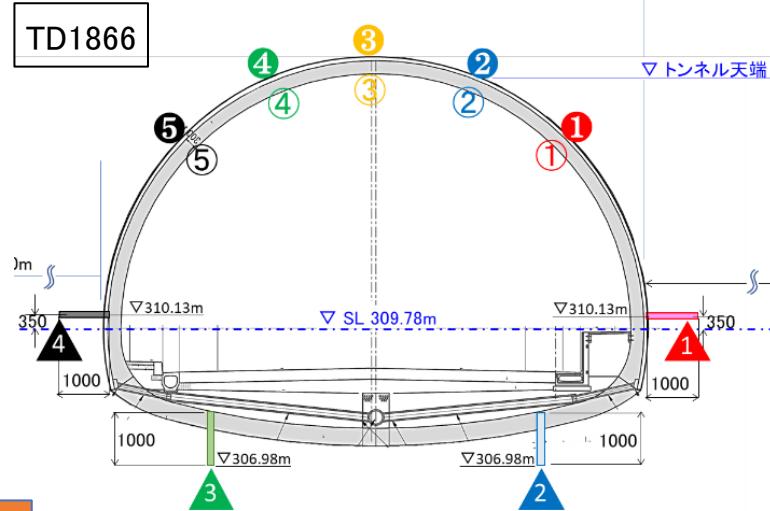
写真A

【7/25 13時頃】
・路面変状の通報
・路面隆起(右側最大40cm)

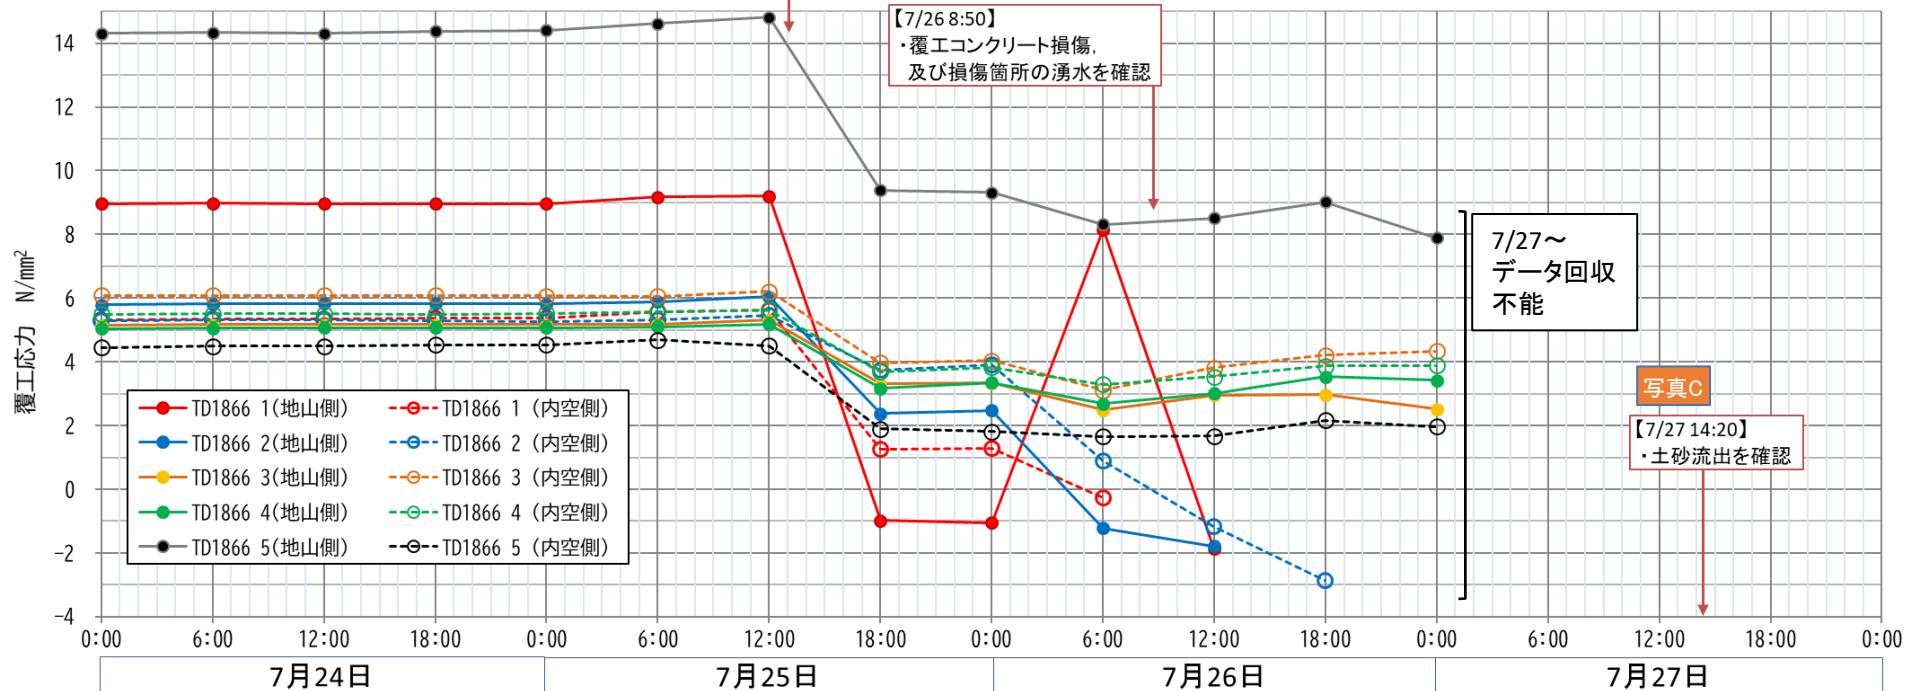
写真B

【7/26 8:50】
・覆工コンクリート損傷、
及び損傷箇所の湧水を確認

【7/27 14:20】
・土砂流出を確認

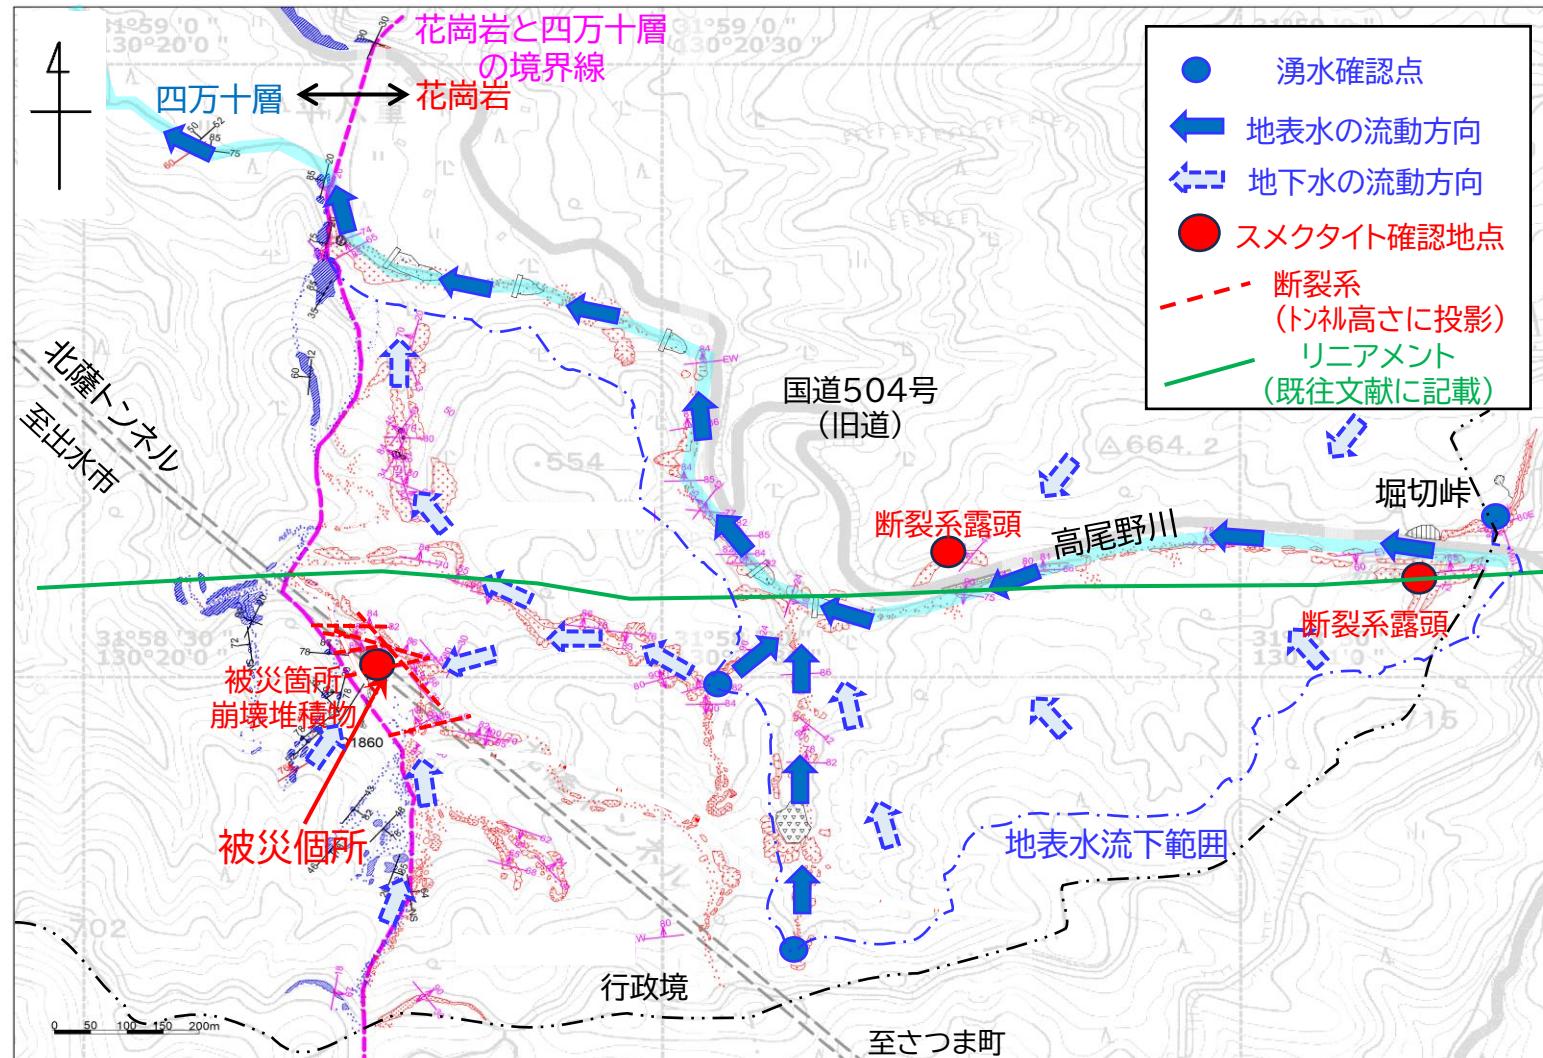
- 被災箇所周辺の地上部には複数の断裂系が分布
- 地上の断裂系の破碎部と被災箇所の崩壊堆積物の両者にスメクタイトが含有
- 広域的には被災箇所は断裂系の卓越範囲に当たり、そこに山体上方からの地下水が集中

堀切峠から西方へ流下する高尾野川沿いに東西方向のリニアメントが判読されており、トンネル被災箇所はその延長部近傍に当たる。

被災箇所直上の地表部には複数の断裂系、破碎部の分布が確認され、東西方向のものが卓越する。

国道504号（旧道）沿いの断裂系露頭の破碎部試料、および被災箇所の崩壊堆積物には、ともに断層粘土由来と考えられるスメクタイトの含有が確認される。

以上より、被災箇所は断層に由来する断裂系の卓越範囲に当たり、そこに山体上方から流下する地下水の流動が集中したものと推定される。

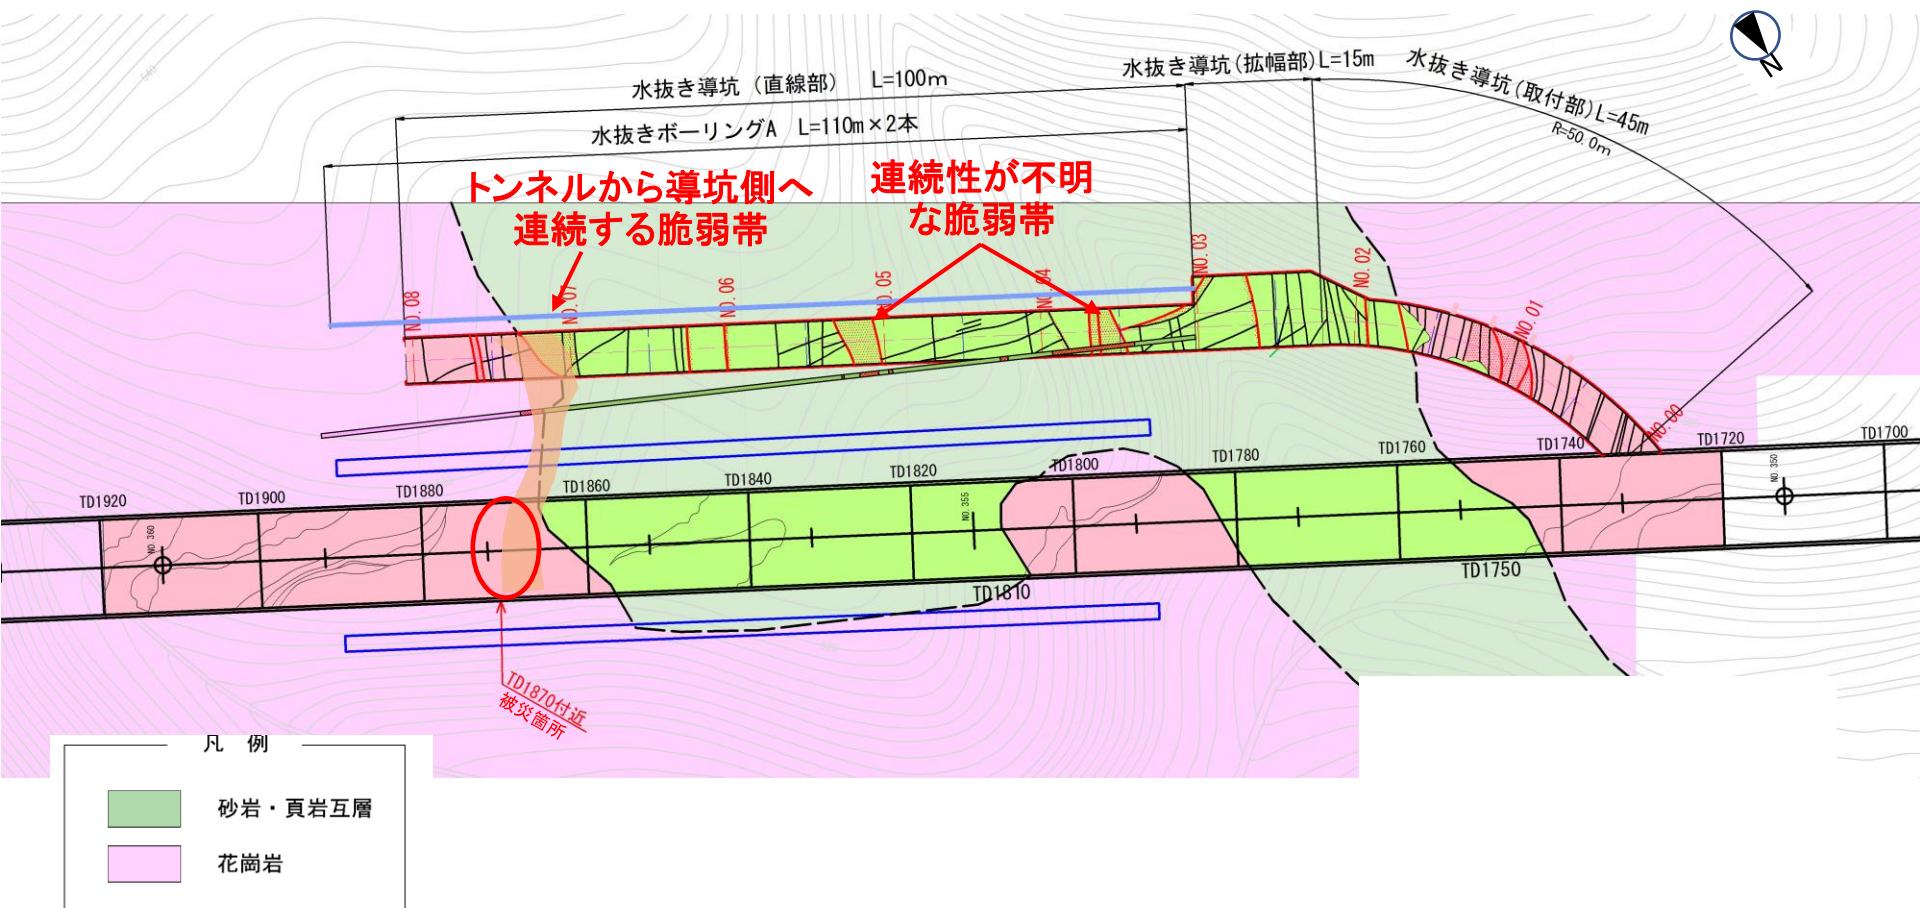
- 被災箇所は花崗岩と四十層の砂岩・頁岩互層の地質境界部に当たり、トンネル本坑から水抜き導坑側へ連続した強度の弱い脆弱帯が存在
 - 被災箇所の崩壊堆積物にはスメクタイトの含有が確認されていることから、強度の弱い脆弱帯が地下水により経年劣化していった可能性

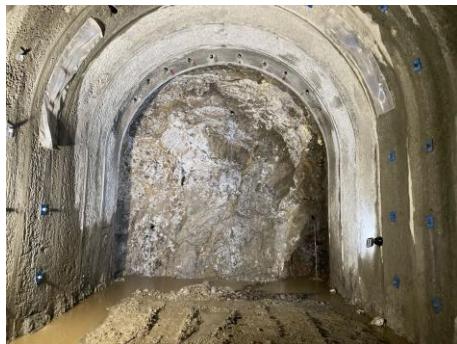
No. 7+5.95 被災箇所付近切羽状況
(147基)

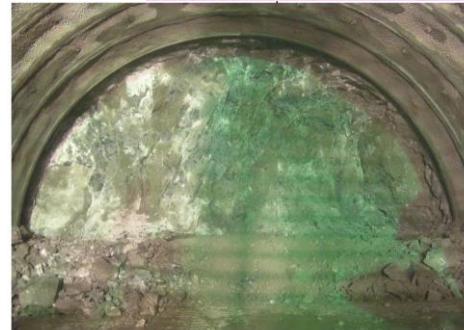
TD1911 花こう岩区間の切羽状況
湧水が少なくなる

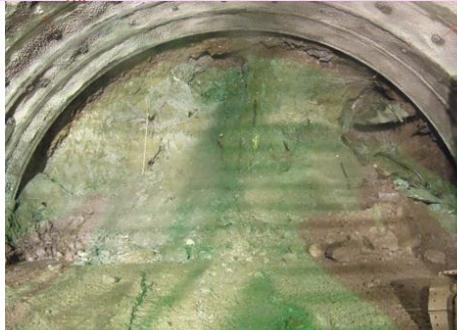
TD1866 今回被災箇所付近の切羽状況

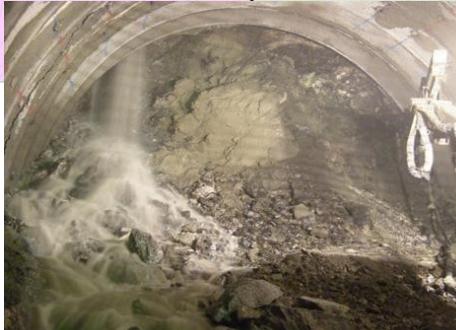
TD1807 大量出水時の切羽状況
5t/min (約300t/h) 出水
