被災状況③

鹿児島県肝属郡南大隅町根占辺田地区 炭屋川2

山腹崩壊に伴う土石流が発生し、土砂が下流域へ流出。床上浸水1戸、床下浸水8戸が被災。

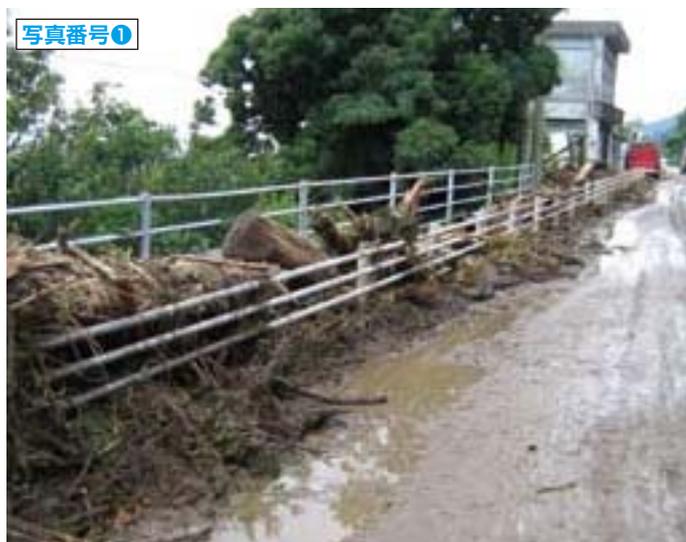
写真番号①
国道269号の被災状況

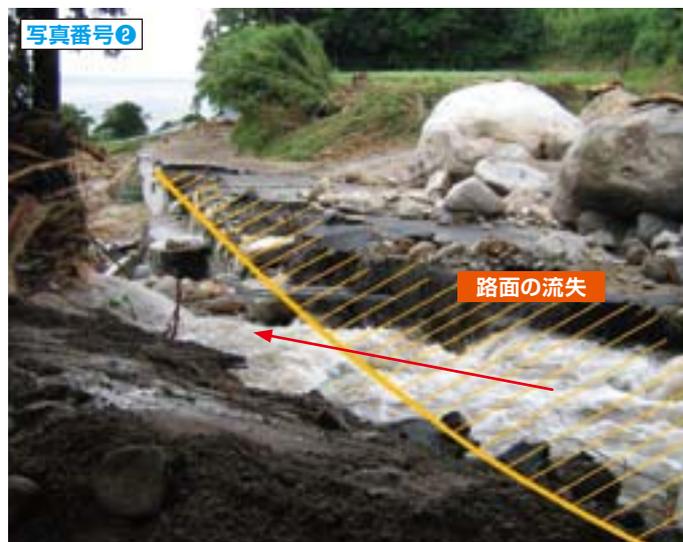
写真番号②
町道の被災状況

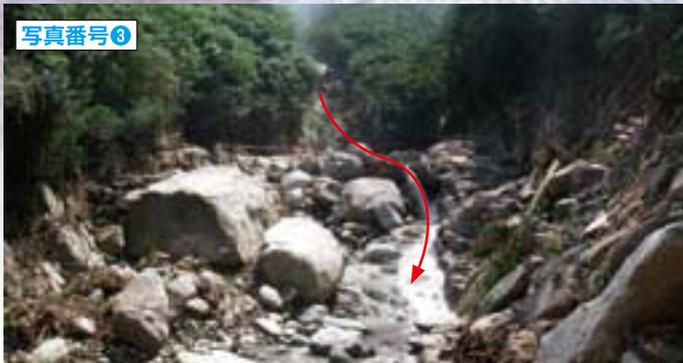
写真番号③

土石流流下痕

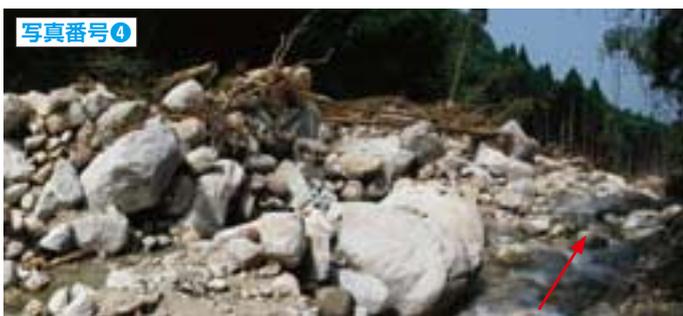
写真番号④

土石流堆積状況

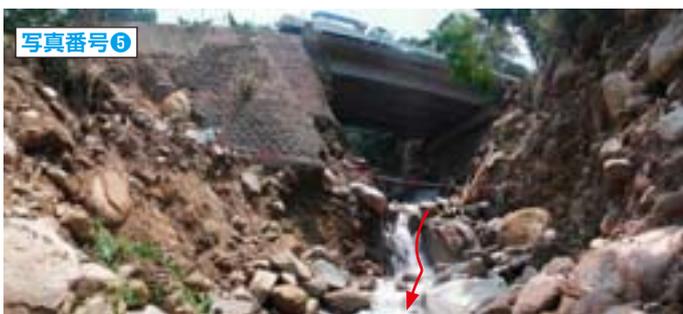
写真番号⑤

国道橋下流の侵食状況

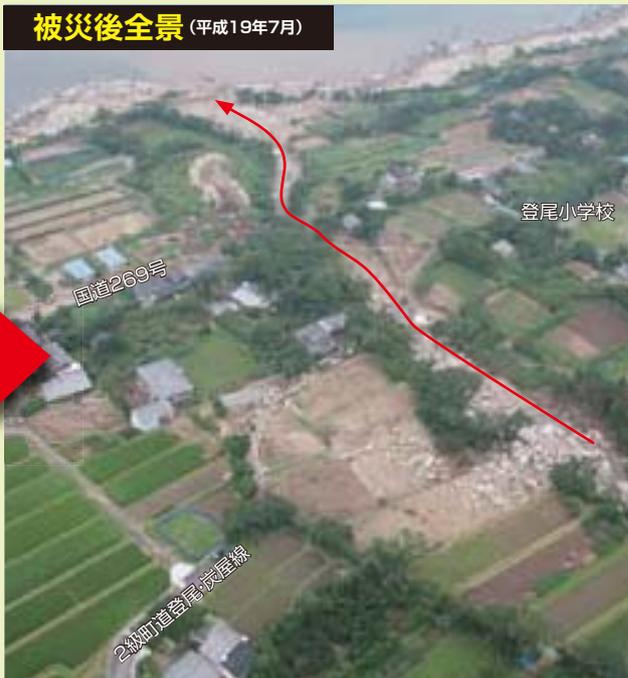
被災後全景 (平成19年7月)

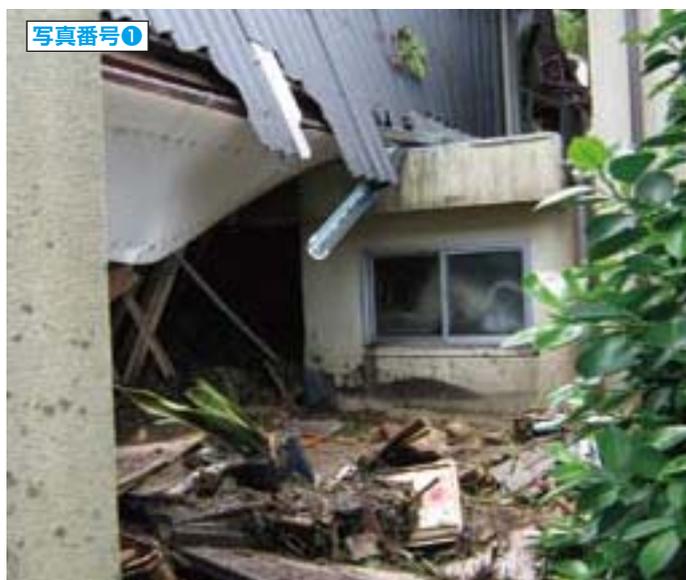
人家の被災状況

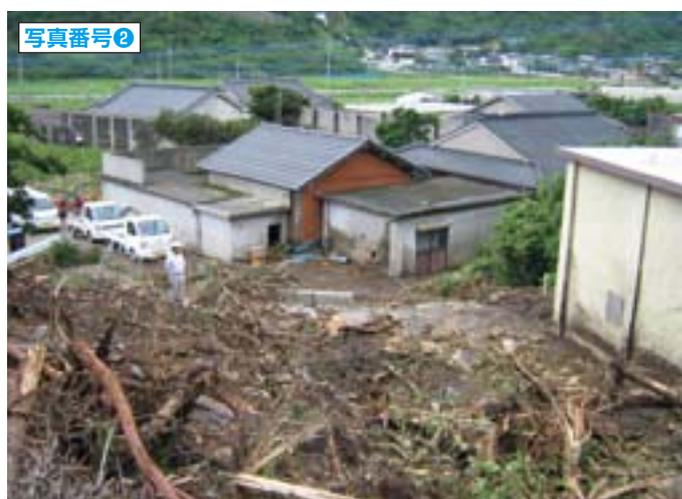
人家の被災状況

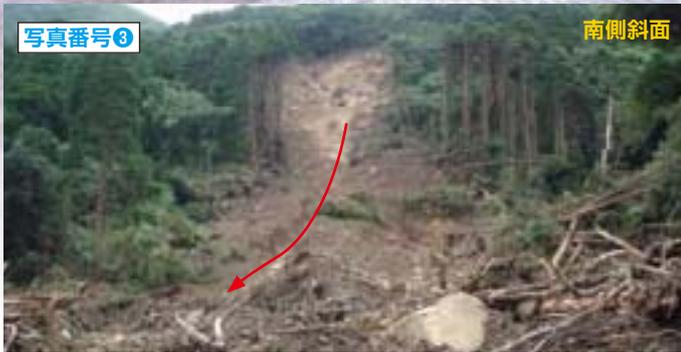
山腹崩壊状況

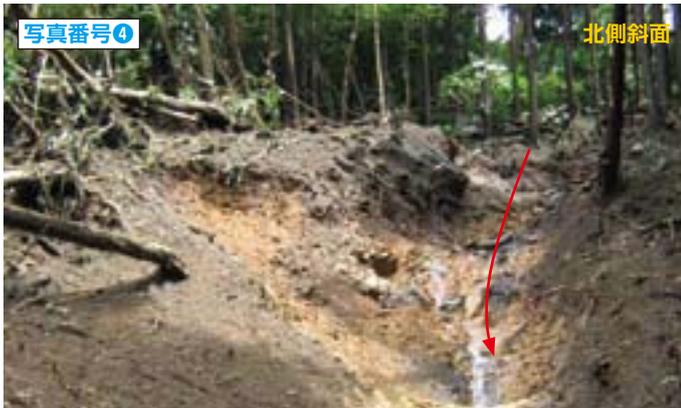
土石流流下痕

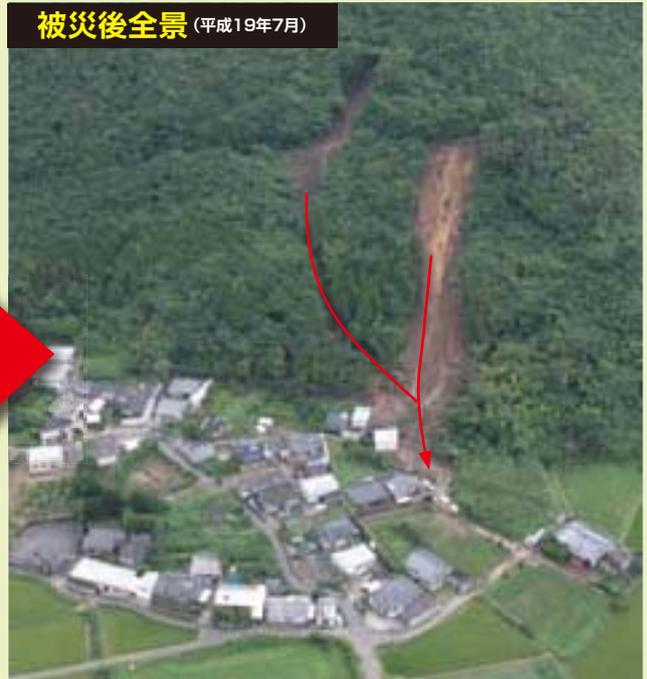
被災後全景 (平成19年7月)

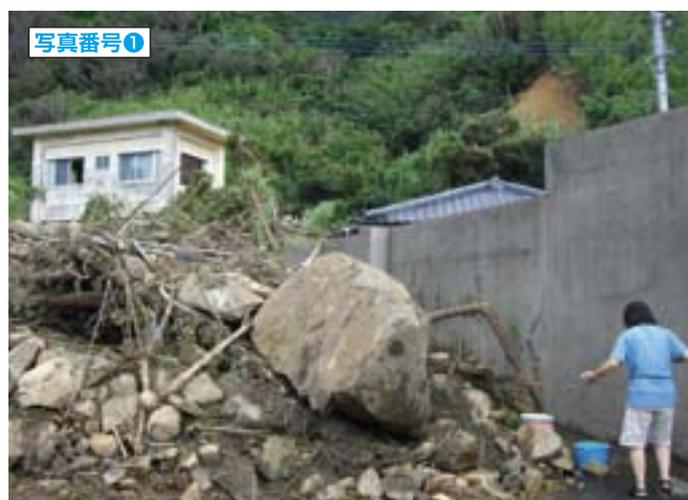
県道の被災状況

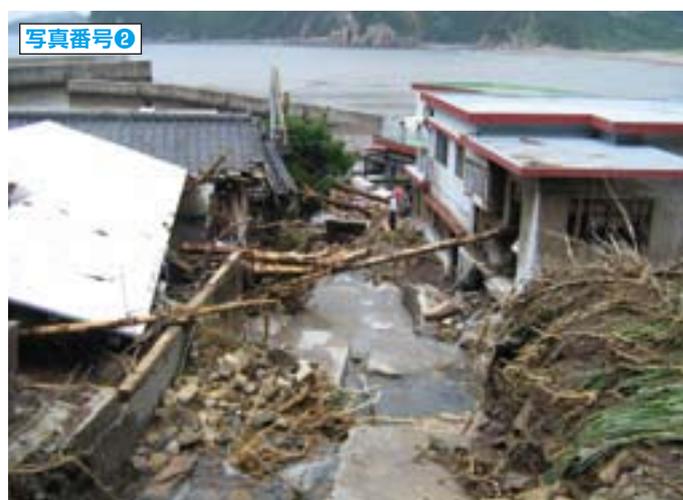
人家の被災状況

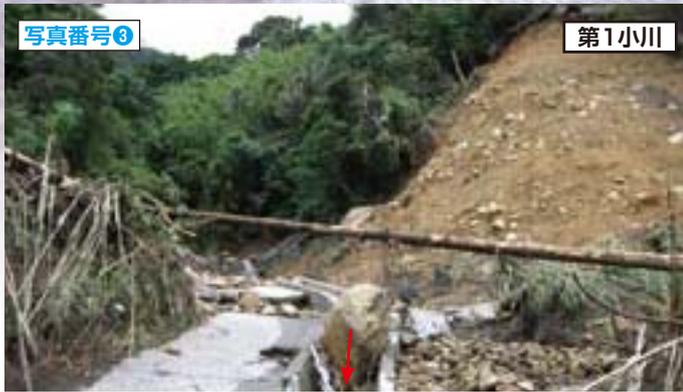
山腹崩壊状況

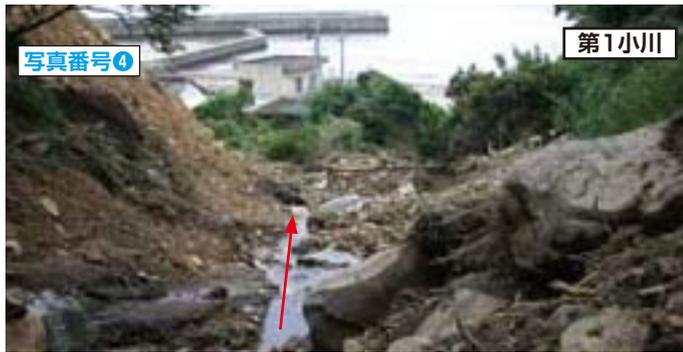
土石流流下痕

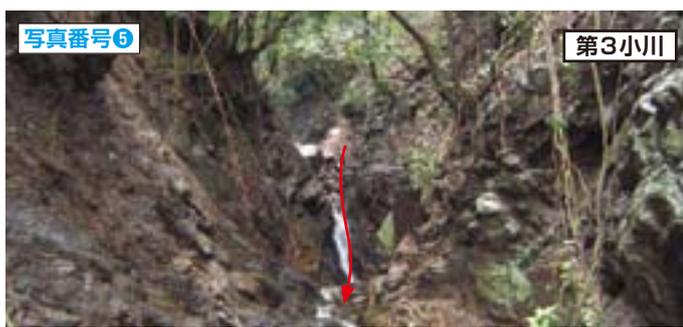
土石流流下痕

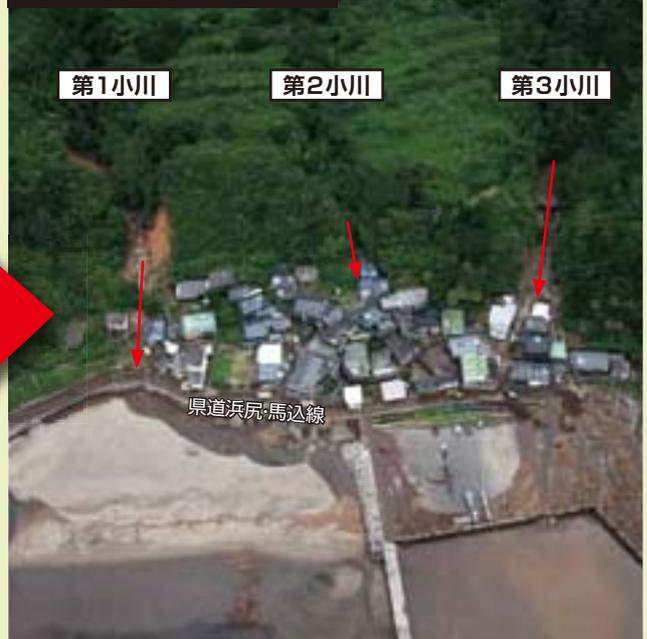
被災後全景 (平成19年7月)

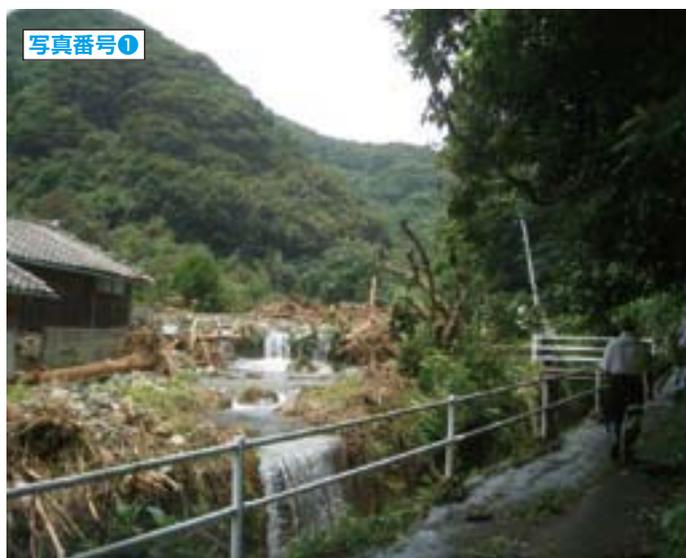
下流の被災状況

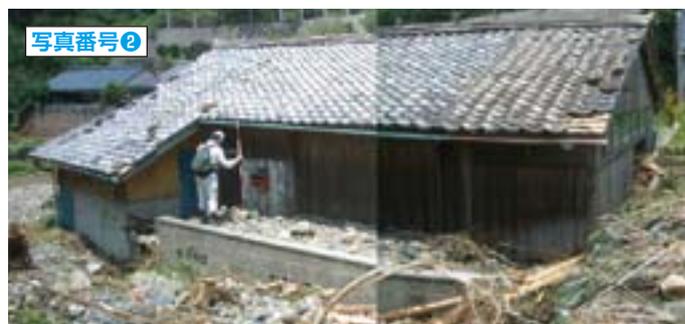
人家の被災状況

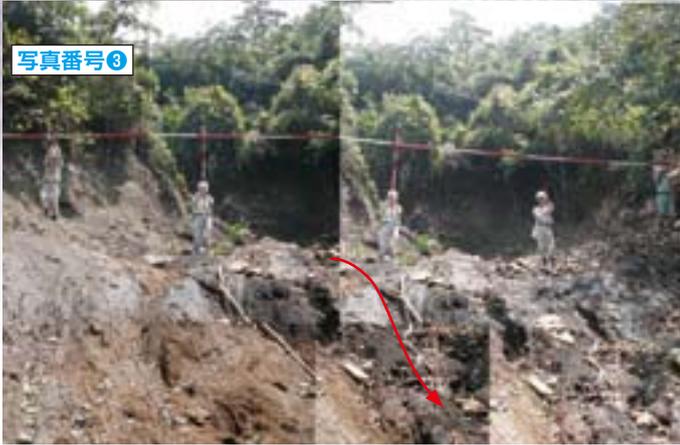
山腹崩壊状況

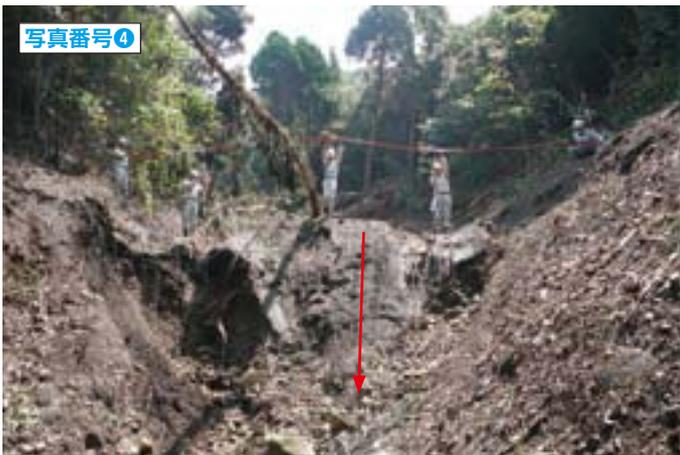
土石流流下痕

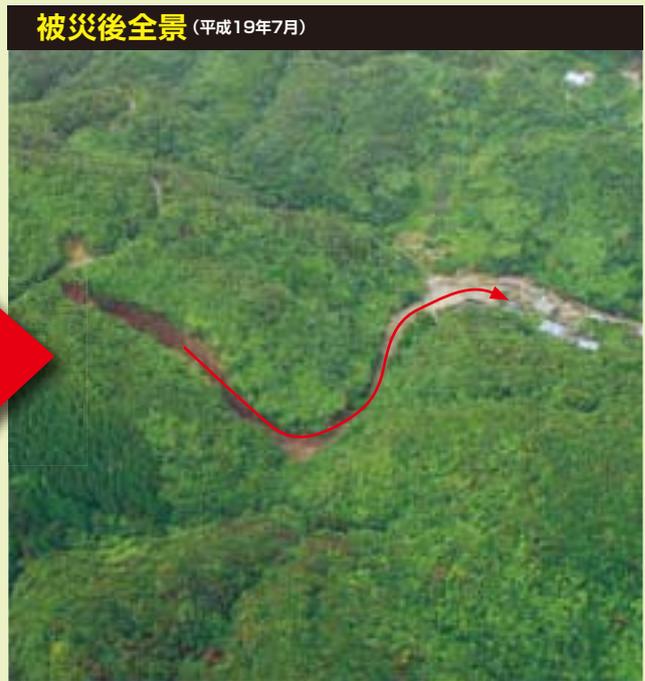
被災後全景 (平成19年7月)

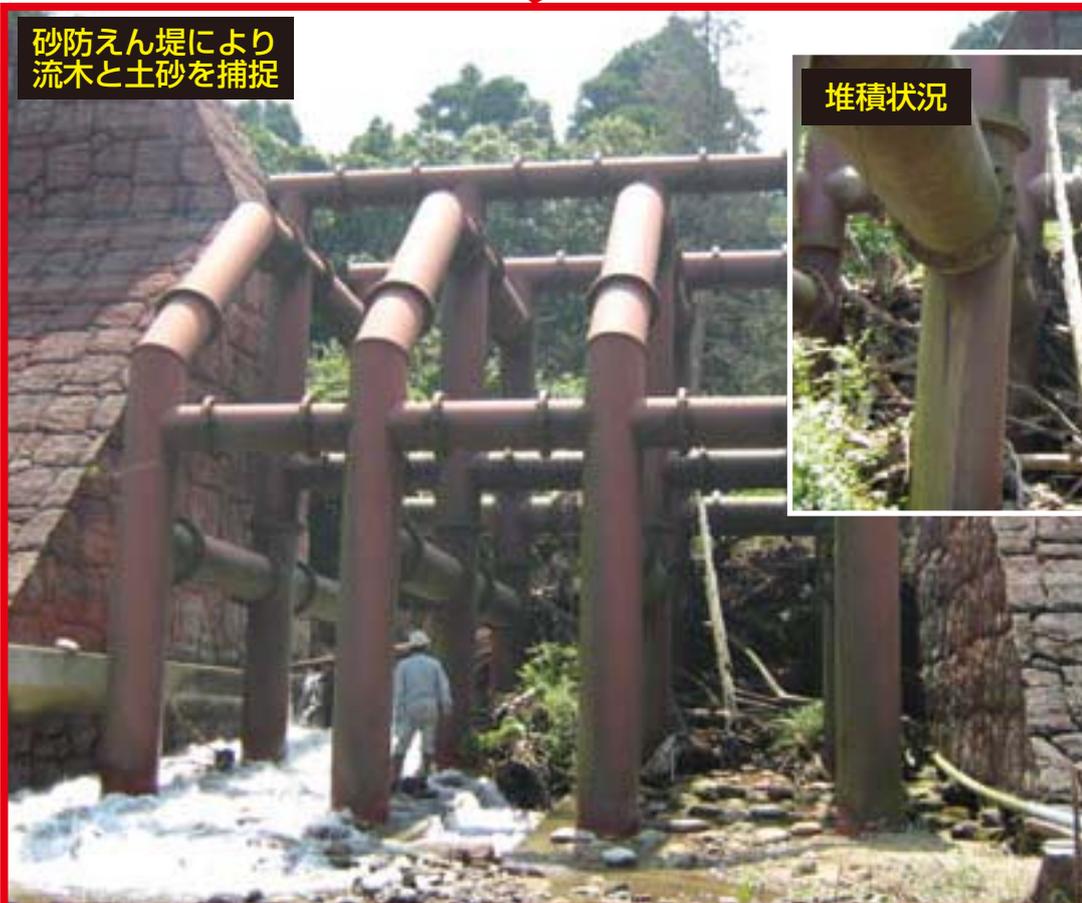
H19.7.11の梅雨前線豪雨により、二川川において山腹崩壊及び土石流等が発生し、これらによる土砂や流木等が大量に流下した。

既設砂防えん堤が施設されていたため、上流からの土砂及び流木を捕捉し、下流保全対象への土砂流出を防ぐことができた。

■砂防えん堤により流木と土砂を捕捉

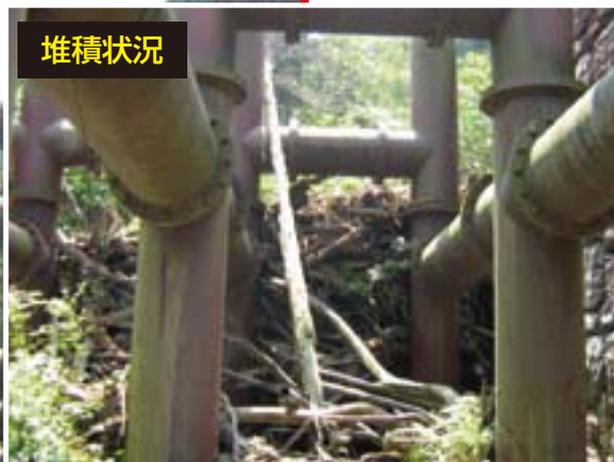
■堆積状況

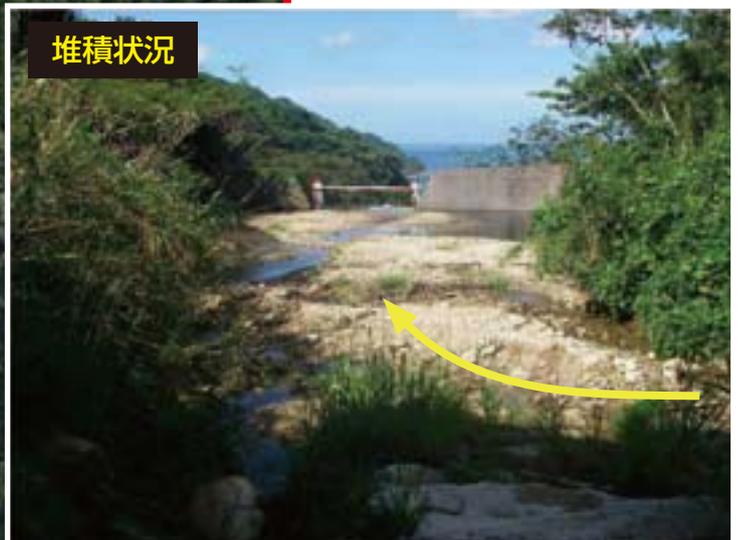
H19.7.11の梅雨前線豪雨により、長谷川において土石流等が発生し、これらによる土砂が大量に流下した。

既設砂防えん堤が施設されていたため、上流からの土砂を捕捉し、下流保全対象への土砂流出を防ぐことができた。

■堆積状況

砂防えん堤により
土砂を捕捉

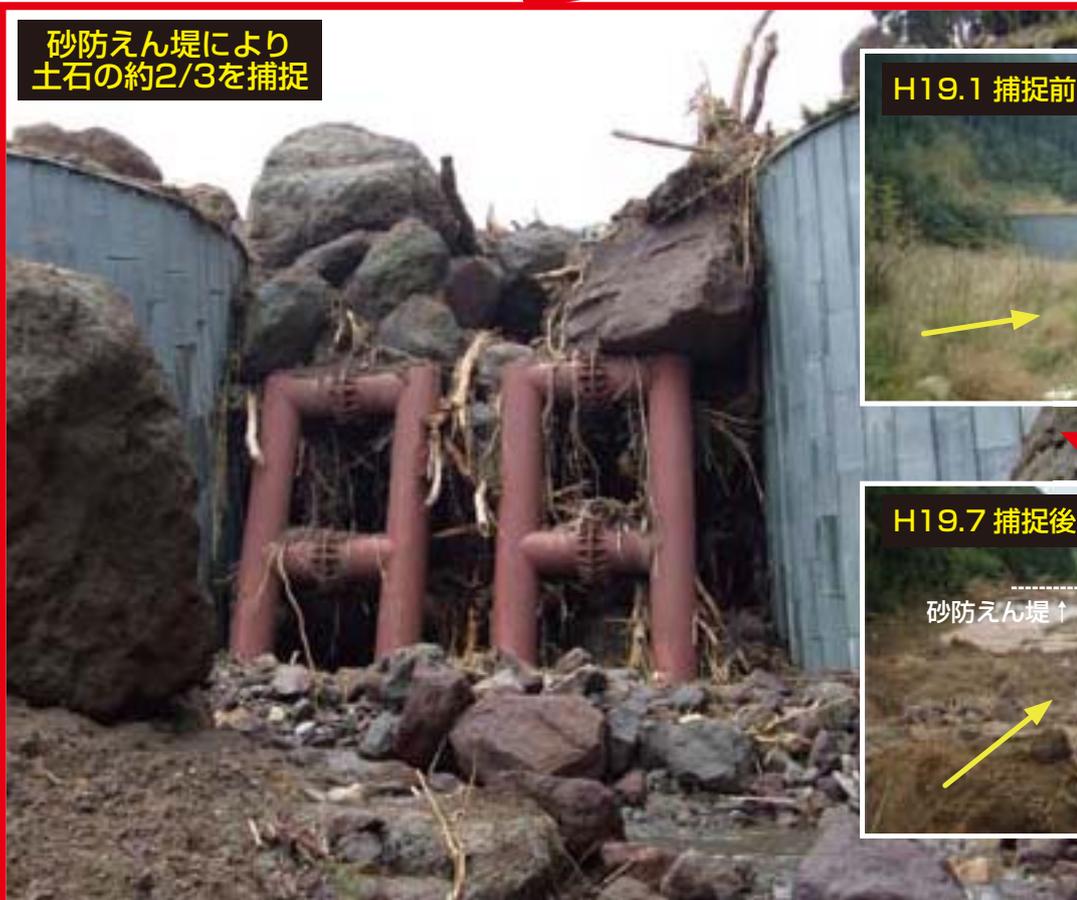
台風4号 (H19.7.14 発生) の豪雨により、船石川2において山腹崩壊に起因した想定以上の土石流が発生した。

これに伴い大量の土石や流木等が流下したが、砂防えん堤が施設されていたため、その土石の多くを捕捉し、下流保全対象への土砂流出を低減することができた。

砂防えん堤により 土石の約2/3を捕捉

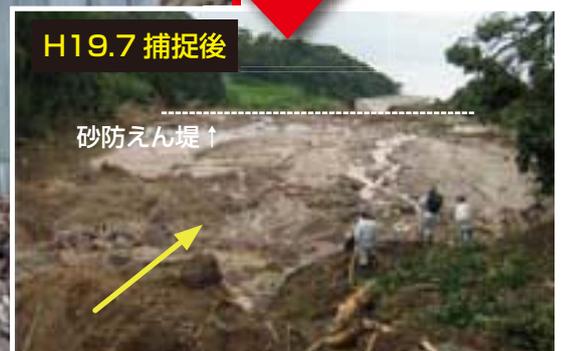
H19.7 捕捉後

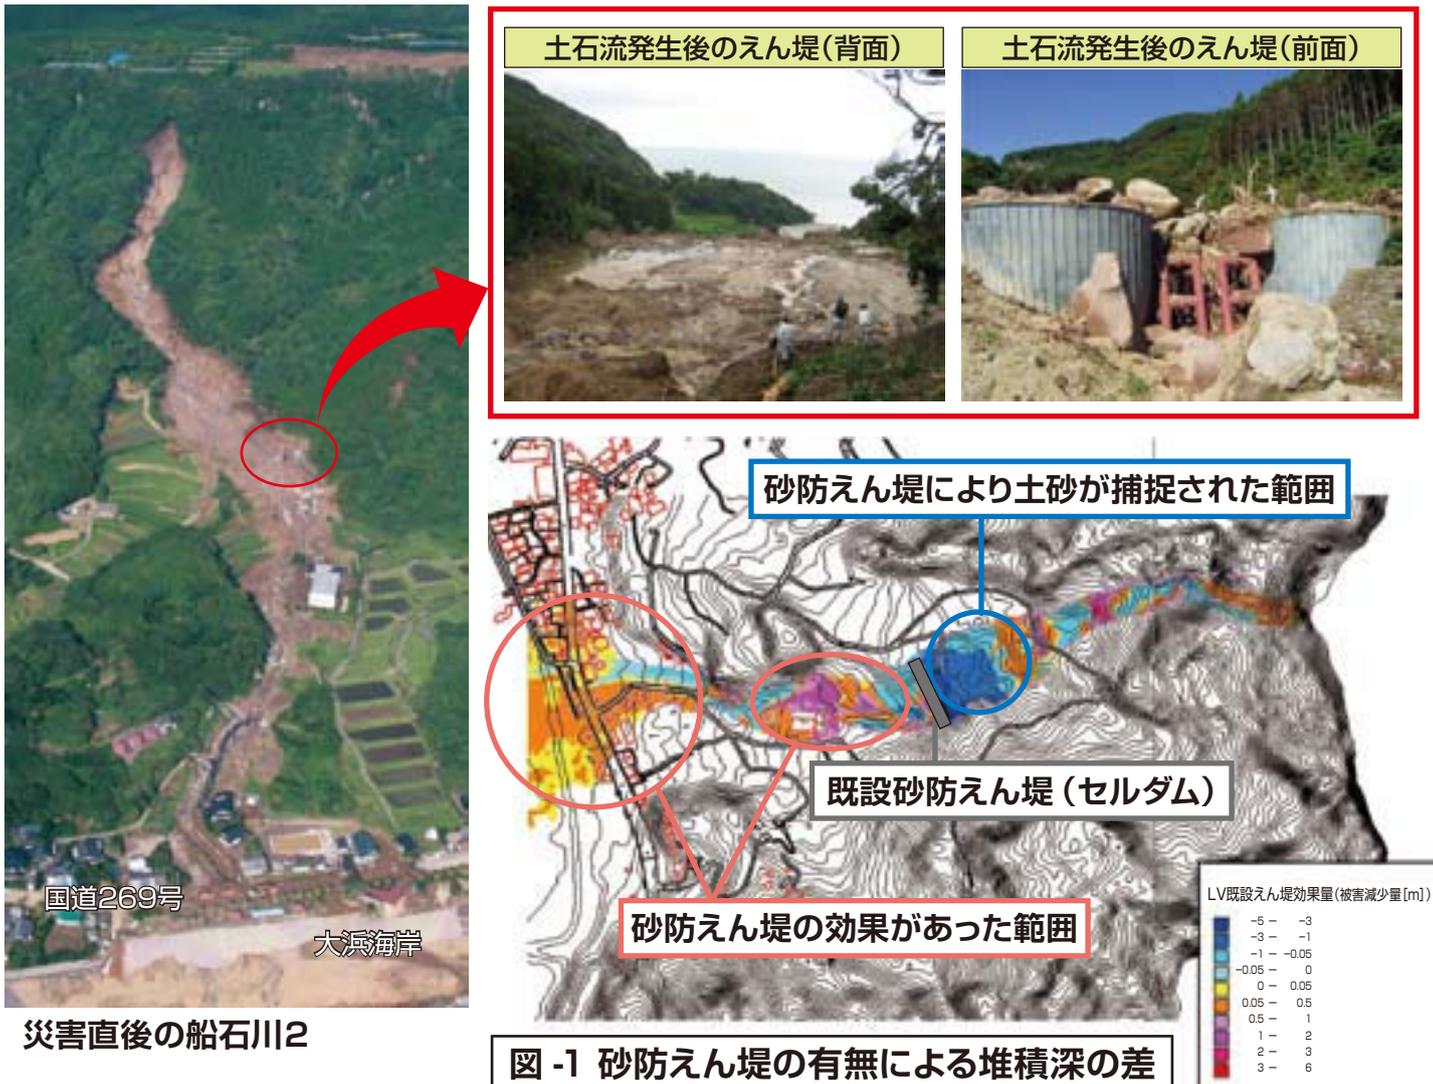
図-1は砂防えん堤があつた場合と無かつた場合の土砂の堆積の深さを比較したものです。砂防えん堤が無かつた場合には、下流側への土砂流出量が増大し、人家・国道が存在する付近まで多くの土砂が氾濫する検証結果となりました。

これらの検証結果から砂防えん堤が土石流を捕捉し下流側への土砂流出量を大幅に減少させた結果、下流側の土砂氾濫の被害を軽減し、人家等を守つたことが立証されました。
