## 大島郡龍郷町中勝地区 中勝2

斜面崩壊によるかけ崩れが2箇所発生し、崩落土砂により、車2台が埋没するなどの被害を受けました。

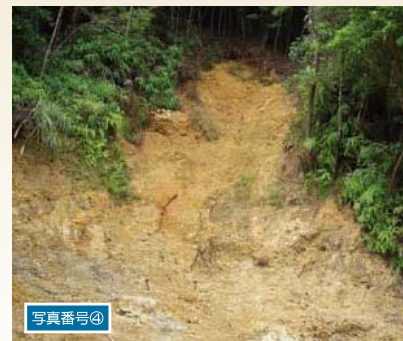
写真番号④

斜面崩壊状況

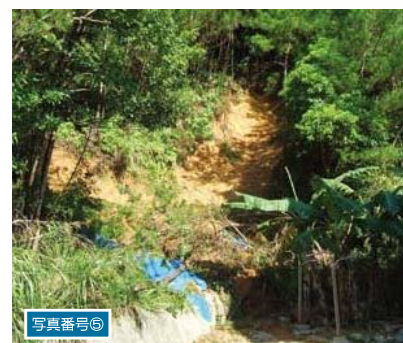
写真番号⑤

土砂流出状況

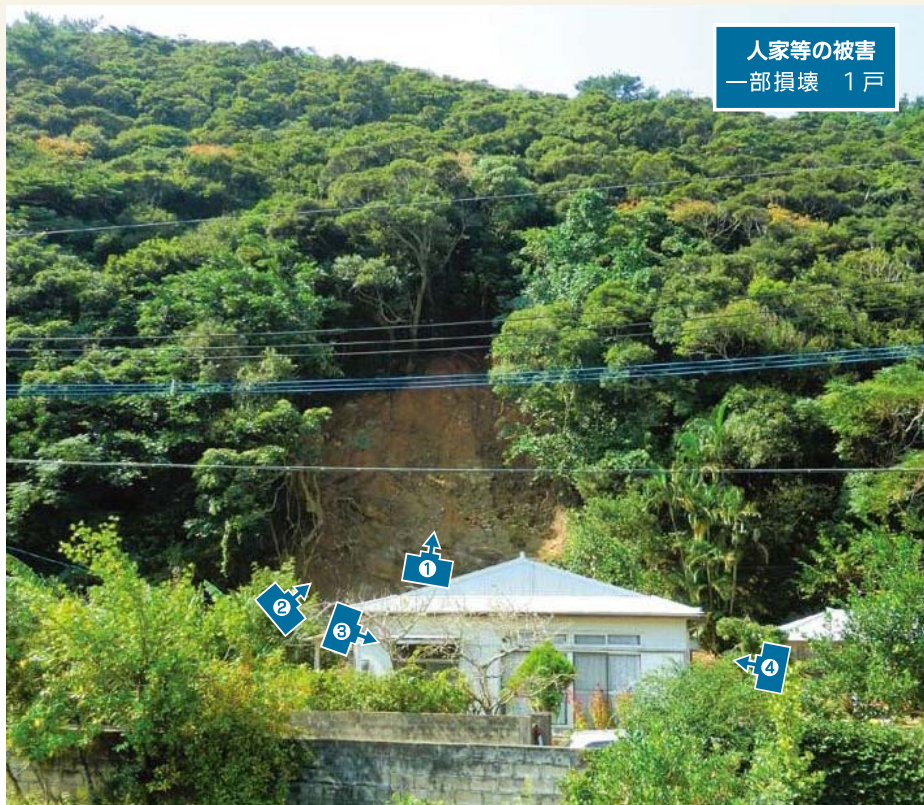
### 被災全景

斜面崩壊によるかけ崩れが発生し、崩落土砂により、家屋1戸が一部損壊する被害を受けました。

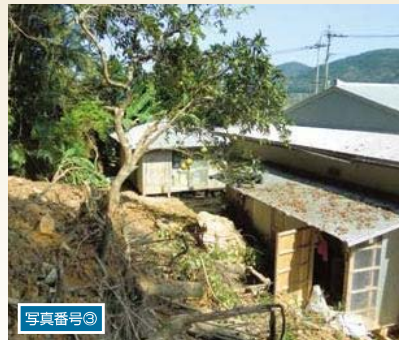
人家等の被害  
一部損壊 1戸

人家被災状況

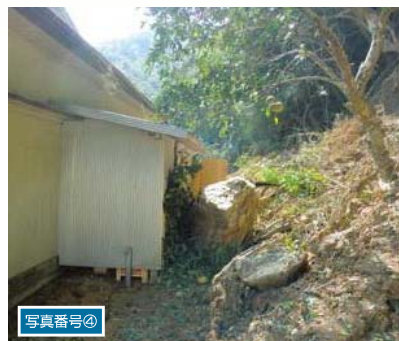
人家被災状況

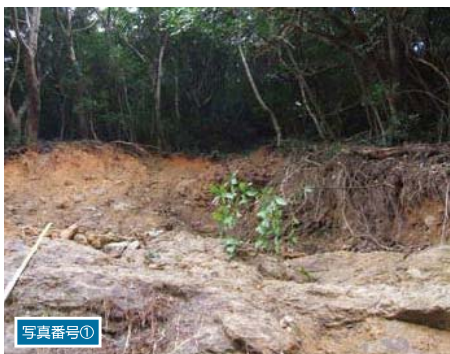
斜面崩壊状況

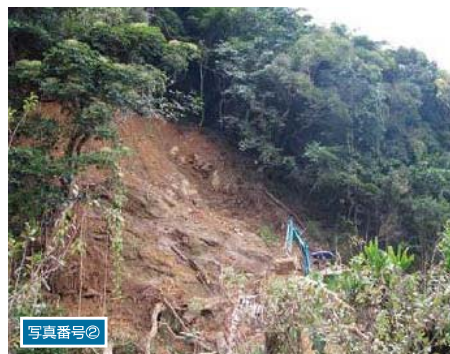
斜面崩壊状況

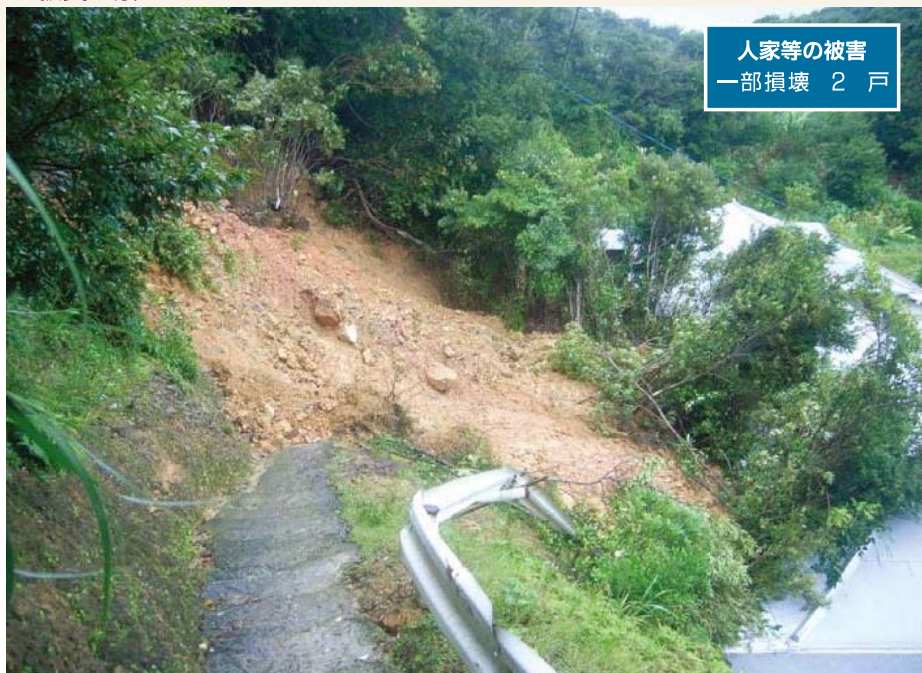
### ■被災全景

10月20日に山腹崩壊によるがけ崩れが発生し、崩落土砂により、家屋2戸が一部損壊する被害を受けました。

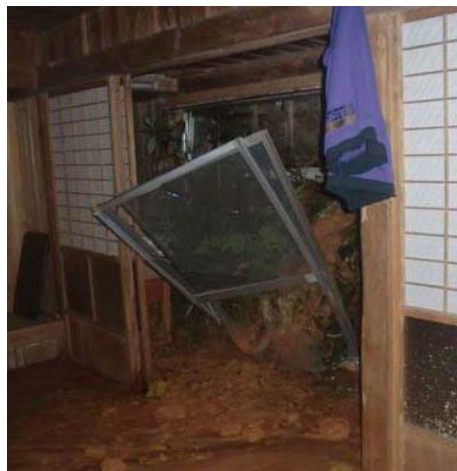
人家被災状況

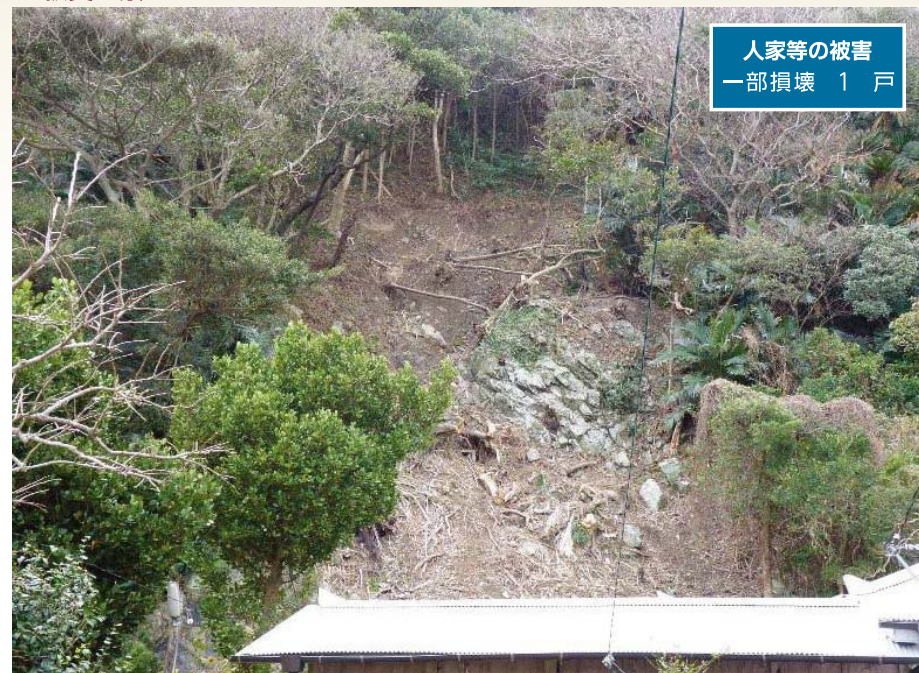
### ■被災全景

10月20日に山腹崩壊によるがけ崩れが発生し、崩落土砂により、家屋1戸が一部損壊する被害を受けました。

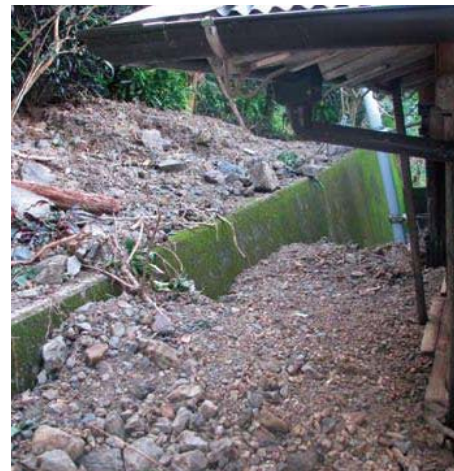
人家被災状況
