6. 砂防施設の効果事例

■2021年(令和3年)7月, 8月の大雨による土砂災害発生状況

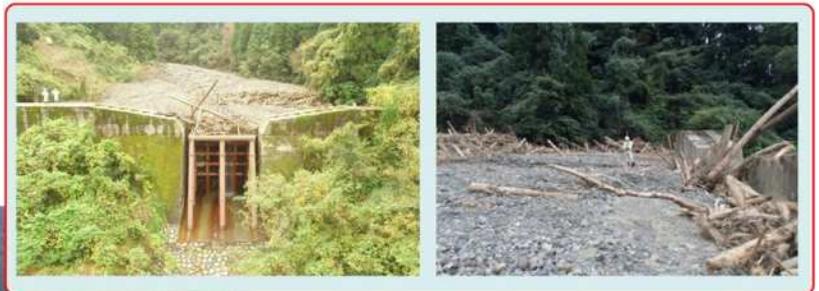
鋼製透過型砂防堰堤
(1号, 2号堰堤)及び
不透過型砂防堰堤
(3号堰堤)が
土砂・流木を捕捉

1号堰堤の捕捉状況

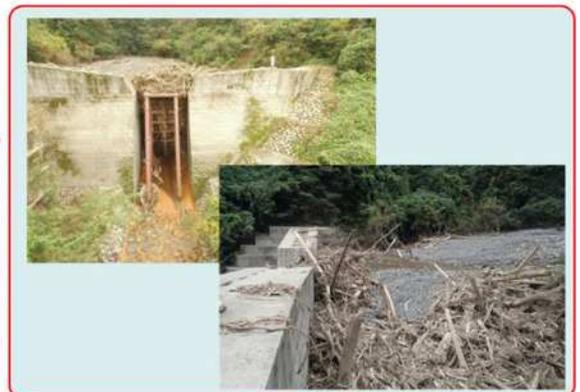
2号堰堤の捕捉状況

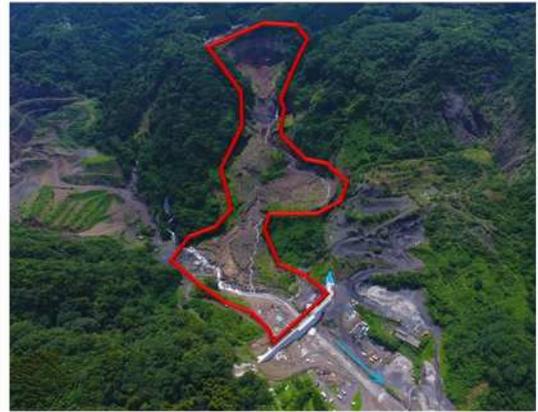
降雨前の状況(7/4)
(堰堤背後には不安定土砂が堆積)

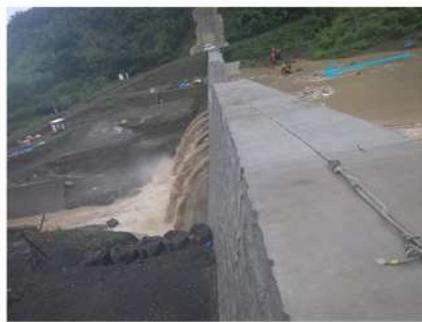
平成27年の梅雨前線豪雨による土石流災害後に整備した砂防堰堤(本堤)が完成したことにより、土砂や流木を捕捉し下流への被害を防止することが出来ました。

豪雨時の状況(H30/7/7)

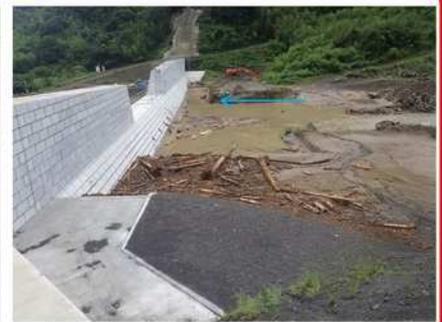
豪雨時の状況(H30/7/7)

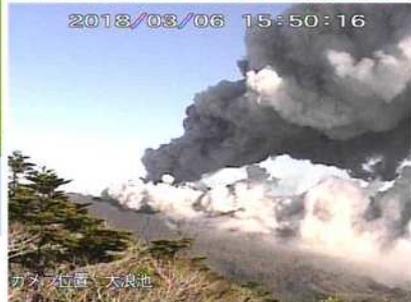
平成30年3月6日に7年ぶりの爆発的噴火

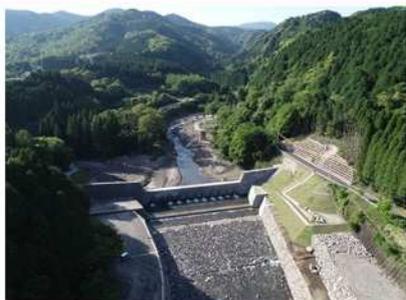
土砂(降灰等)が降雨により河川に異常堆積(240cm堆積)

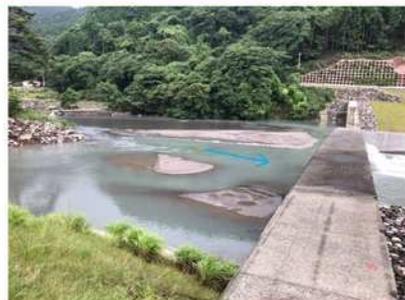
第10号砂防堰堤の整備

新燃岳の下流にある霧島川では、平成23年の噴火後に整備をした第10号砂防堰堤が、出水期の降雨で流出した土砂(降灰等)を捕捉することが出来ました。

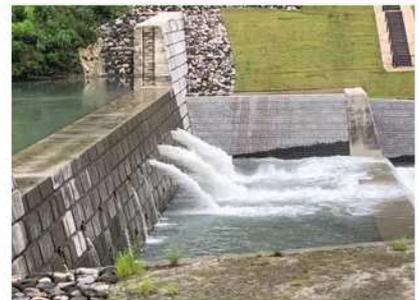
土砂等の捕捉状況(H30/6/21)
