平成 25 年 8 月 20 日
国住指第 1852 号

屋内プール等の大規模空間を持つ建築物の吊り天井の脱落対策について（技術的助言）

屋内プールにおける天井脱落事故について

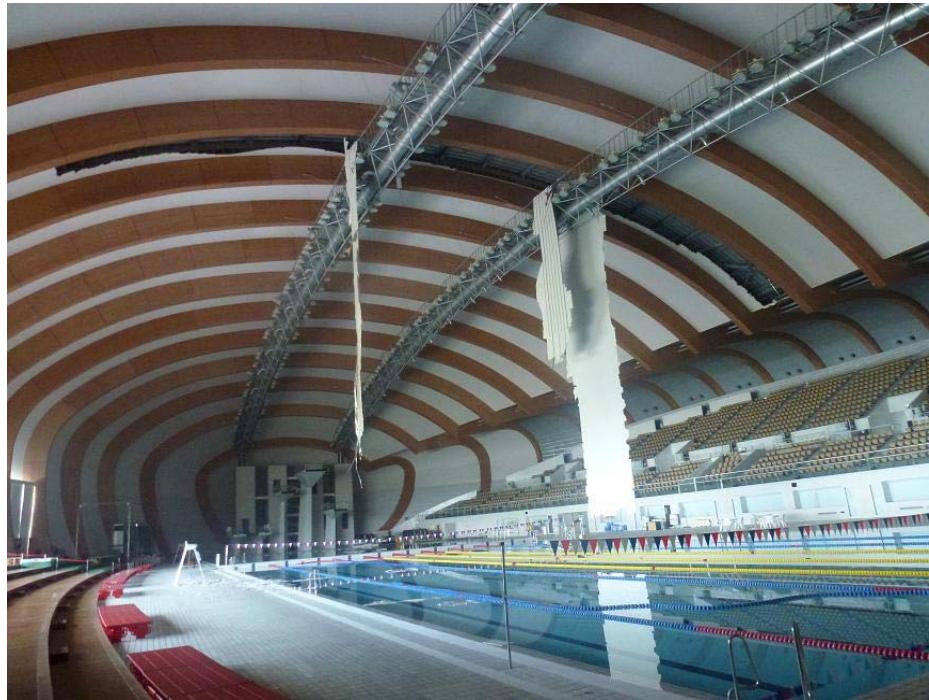
建築物被害：天井材脱落 300 m² (5m×60m)

- ・野縁と野縁受けを接合するクリップの外れにより、天井板と野縁が一体で脱落している。
- ・天井材が脱落した箇所以外でもクリップの外れにより、天井面の垂れ下がりがある。
- ・脱落が生じた近傍の天井下地材や天井板には顕著な劣化は認められない。

クリップが広い範囲にわたって外れていることから、外力（地震と想定される）によりクリップが外れ、その後、クリップが天井の重さに耐えきれずに外れて脱落したものと考えられる。

図 1－1 天井脱落状況

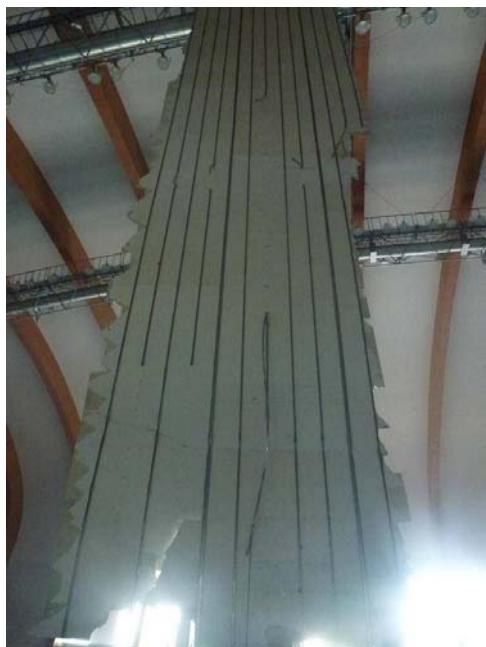
図 1－2 脱落した天井材

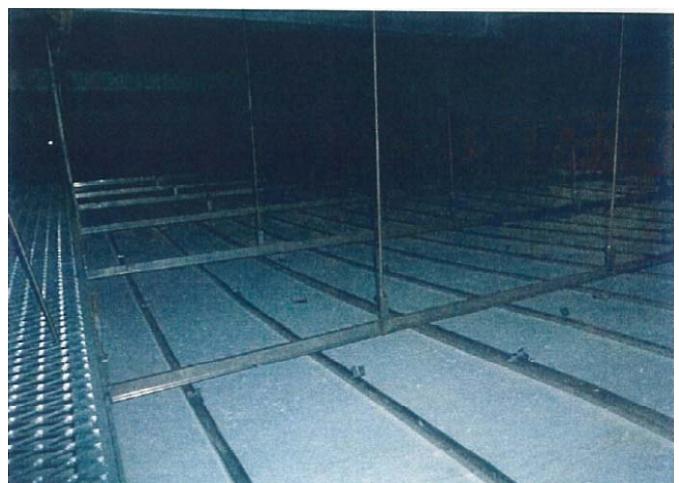
図 1－3 脱落部分以外の天井内クリップ外れ状況 1

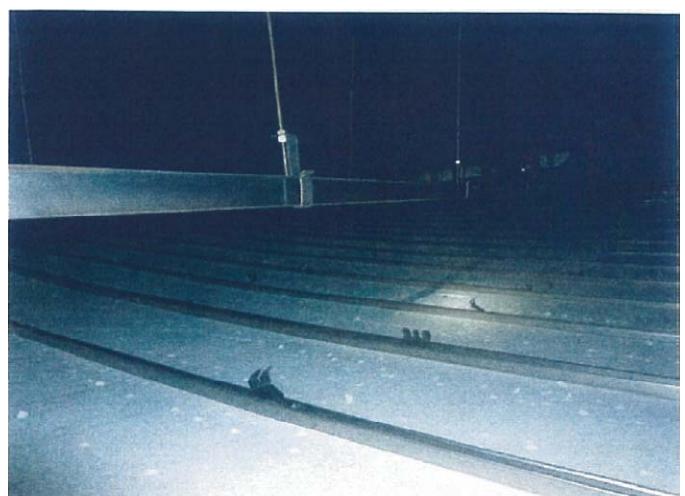
図 1－4 脱落部分以外の天井内クリップ外れ状況 2

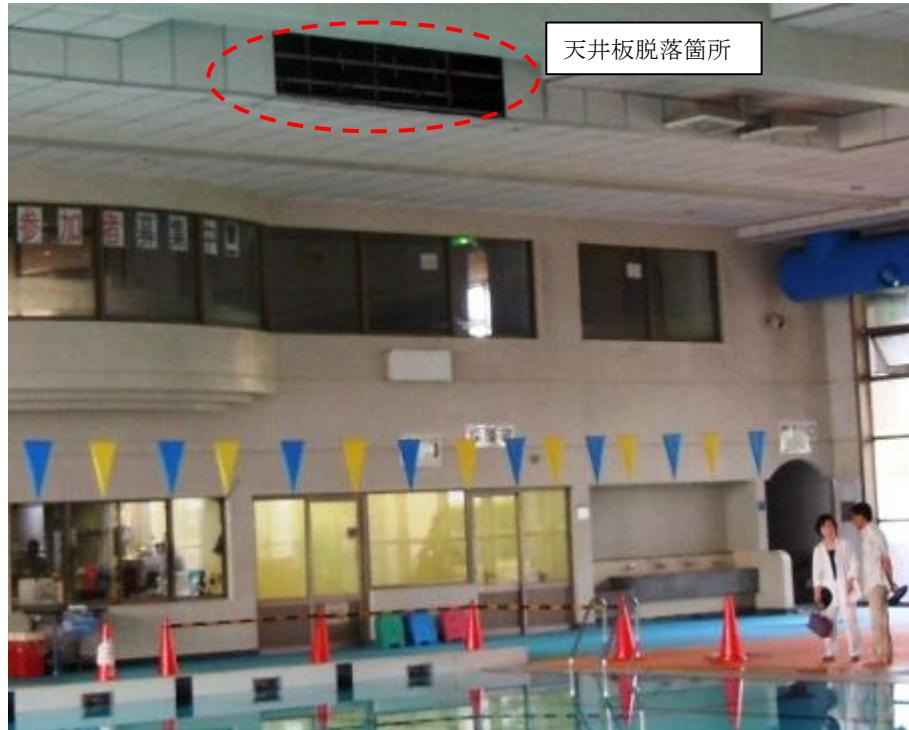
建築物被害：天井立ち上がり部分の天井板（590mm×800mm）5枚

- ・天井立ち上がり部の下側の枠と下地の骨組みを留めるリベットが欠落している。
また上側の枠と下地の骨組みを留めるリベットが欠落している。
- ・天井立ち上がり部分の端部が垂れ下がり、立ち上がり部分の天井板が脱落している。
- ・天井パネルが脱落した箇所以外の端部でもリベットの外れがあり、わずかに垂れ下がりが見られる。

天井面の段差部分で地震の影響等により、応力集中が生じて接合部が破損し、天井板の脱落に至ったと推測される。接合部が破損した原因については横須賀市において調査中である。

図 2-1 天井立ち上がり部脱落状況

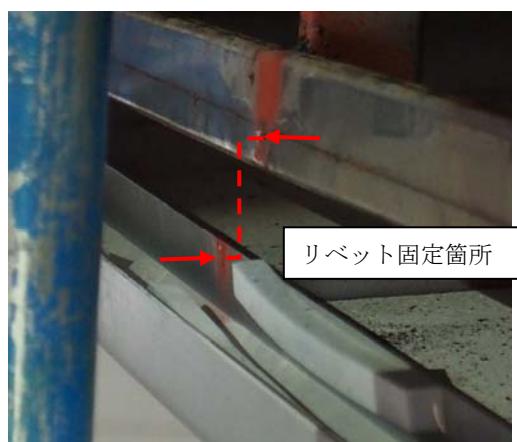
図 2-2 骨組み留め付けリベット抜け状況

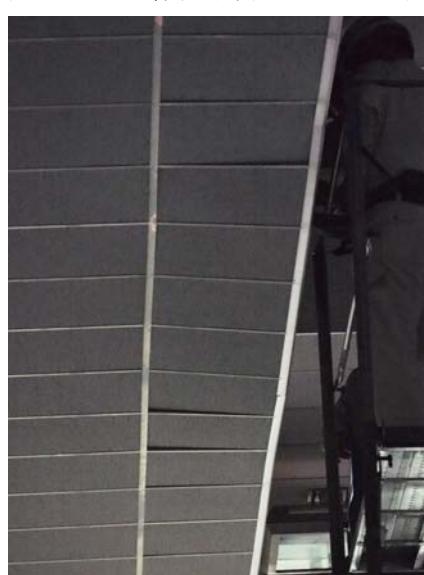
図 2-3 脱落箇所下部天井面ゆがみ

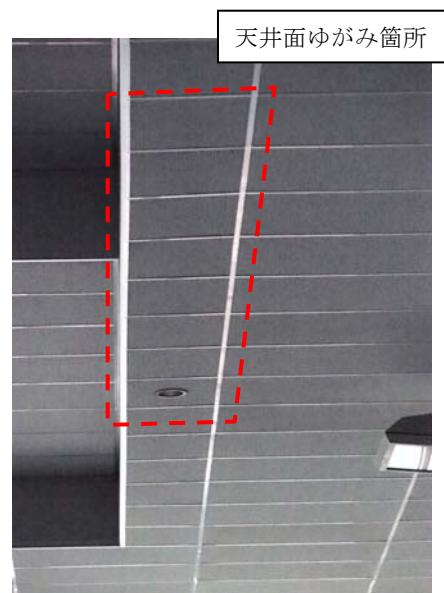
図 2-4 天井立ち上がり部下部天井面ゆがみ

(立ち上がり部下地リベット抜けあり)

※今回の天井板脱落箇所ではない
