海上自衛隊ヘリコプター 航空事故調査結果等

海上幕僚監部

令和6年7月

事故の概要

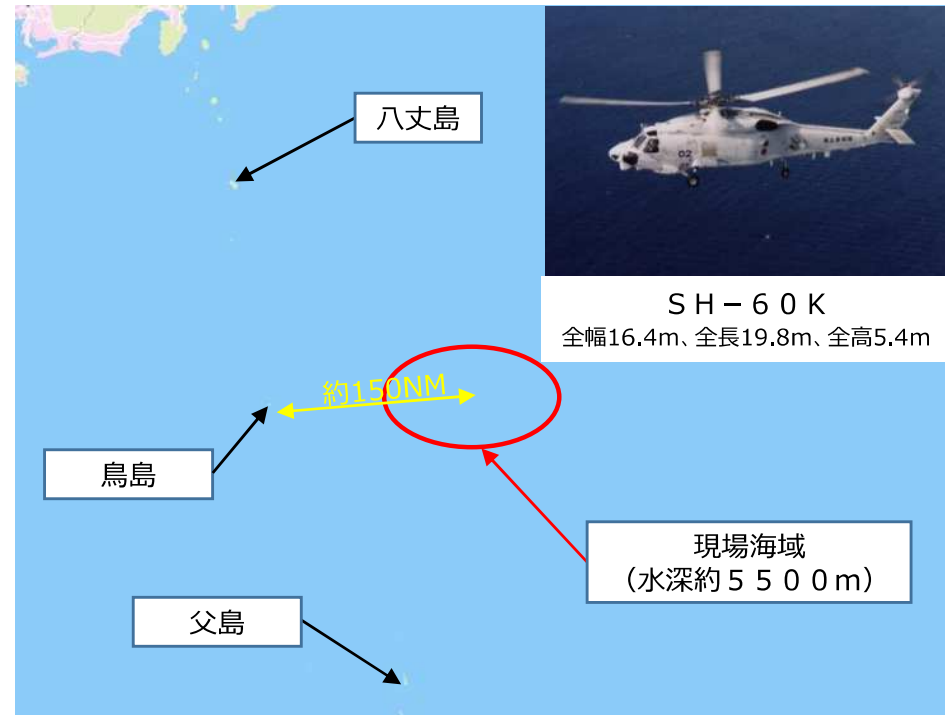
6 発生事象
第4護衛隊群訓練査閲において、対潜戦訓練中のSH-60K16号機と43号機が衝突、墜落したもの。

7 被害等
(1) 搭乗員:1名死亡、7名行方不明(死亡認定)
(2) 航空機:2機破壊(水没)

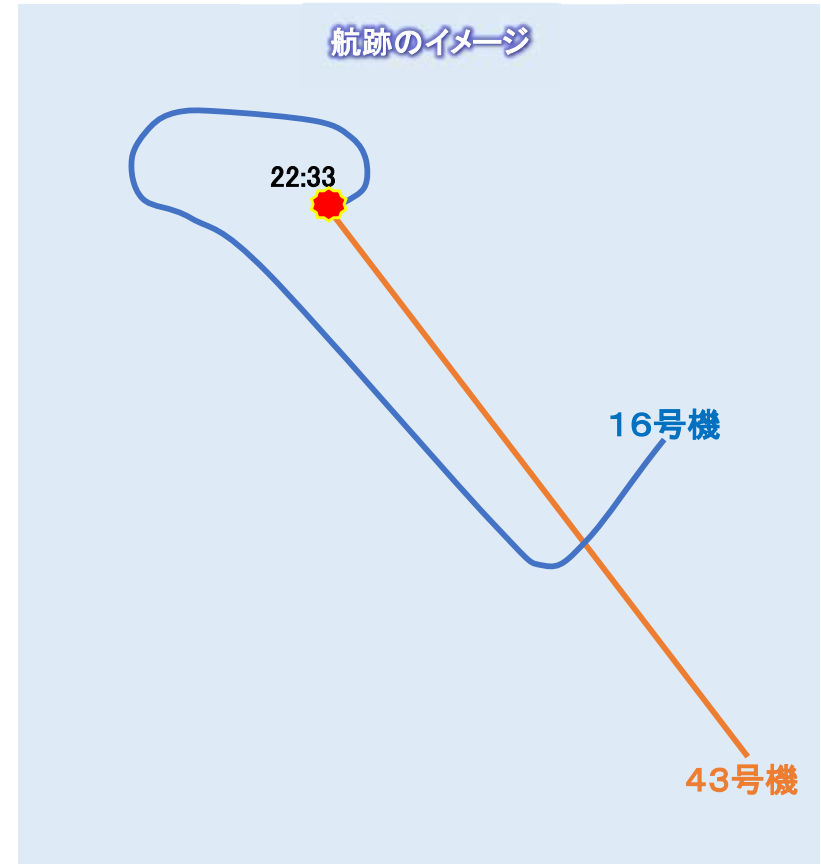
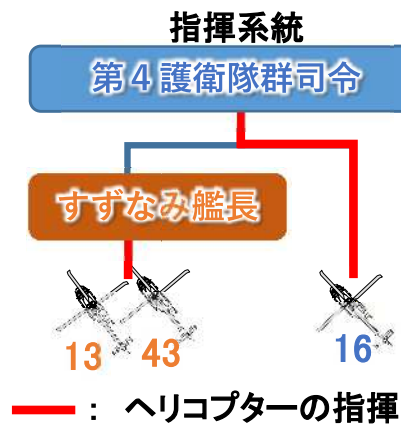
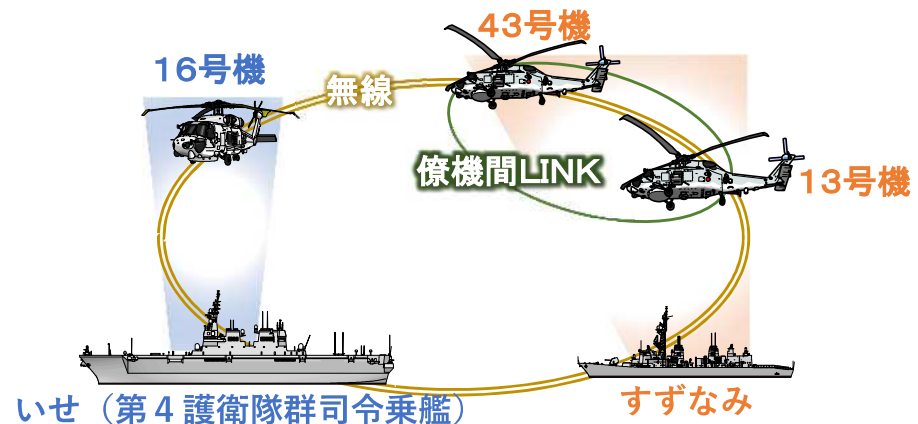
事故に至る状況

- 16号機は第4護衛隊群司令の指揮の下、43号機はすずなみ艦長の指揮の下、潜水艦の搜索を実施。新たな搜索目標が出現したことから、それぞれが同一目標の搜索に向かった。
- 43号機は、衝突の約4分前の地点から衝突した地点までほぼ一直線に飛行し、衝突の約2分前の時点では、16号機の方位と距離を認識していた。
- 16号機は、自動飛行も用いつつ時計回りの旋回をしていた。
- 2機ともに、衝突の数秒前の時点では、相互の存在を認識しつつも、衝突の危険性を感じていなかったと見られる。
- 衝突の瞬間まで、2機ともに回避操作がとられた形跡がない。

- ・ 2機ともに相互の存在を認識しつつも、衝突の瞬間まで回避操作が行われていないことから、視認距離の把握が困難な夜間において相手機の距離を誤認した可能性がある。
- ・ 2機ともに、視認した目標に関する機長への報告、機内クルー間の共有、機長からの確実な動静把握の指示が十分に行われておらず、見張り報告要領、動静把握対応が不十分だった。
- ・ 16号機は自動飛行も用いつつ時計回りに旋回する中、43号機の近接への警戒が不足しており、また43号機においても16号機の飛行経路に対する警戒が不足していた。

- ・ 第4護衛隊群司令は、自らが指揮する16号機を当該目標の搜索に向かわせる意図をすずなみ艦長に、また、すずなみ艦長は自らが指揮する43号機を同一目標の搜索に向かわせることを第4護衛隊群司令に、明確に伝えていなかった。
- ・ 当該海上戦闘の全般を指揮する第4護衛隊群司令は、すずなみ艦長が指揮する13号機・43号機を含めた当時飛行中の航空機3機全体の状況の把握が不十分だった。また、16号機と43号機2機間の連携を監督し、高度管理を指示する等の対応をしなかった。
- ・ このような状況の下、第4護衛隊群司令、すずなみ艦長、16号機及び43号機のいずれも、2機が同一目標を搜索すること、2機間の搜索の順番及び2機の位置関係を認識し得たにもかかわらず、高度セパレーションの設定は行わなかった。

- ・ 見張り報告要領、対応の再徹底
- ・ CRM (Crew Resource Management※) の正しい理解と訓練の実効性向上
- ・ 航空生理教育等の実施
視覚の基礎知識(昼夜の影響差を含む)に関する教育
- ・ 自動飛行への理解の深化

- ・ 高度管理の厳格化
いかなる状況においても、高度管理等に関する責任を、海上戦闘指揮官に統一する
隷下部隊長や現場の先任機長も自発的に高度セパレーションを行う
- ・ 指揮官の意図の明確化
- ・ 部隊間及び司令部内での情報共有の強化

- ・ 自動飛行時の設定に関するシステムの改修
- ・ 近接警報等の衝突防止に関する調査・検討
