令和2年度（第2四半期）原子力規制検査 指摘事項  
「川内原子力発電所2号機 配線処理室内における不適切な  
ケーブル敷設による火災影響軽減対策の不備」について

2021年3月30日  
九州電力株式会社

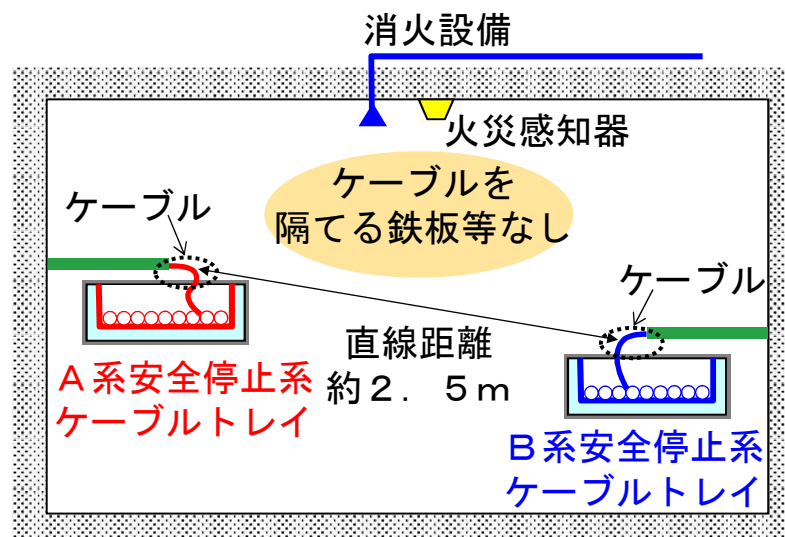
ケーブル配置概要図

- 原子力発電所では、新規制基準施行前から火災感知器による火災の早期感知、消火体制（専属自衛消防隊の設置）の構築などの火災防護対策を講じていた。新規制基準施行後は、火災感知器の増設、ハロン消火設備などの固定式消火設備の設置等の火災防護対策の強化を実施してきた。
- 新規制基準対応で、A系及びB系の安全停止機能同時喪失の防止を目的として、ケーブルトレイ内に敷設している安全停止に必要なケーブルを火災から防護するために、ケーブルトレイの下面及び側面に耐火材、全周に鉄板を施工した。
- 川内原子力発電所に対する火災防護チーム検査において、2号機配線処理室の系統分離対策が施されたA系及びB系の安全停止系ケーブルトレイ上面の一部に開口部があり、安全系ケーブル（特殊耐熱ビニル被覆を施した難燃ケーブルを使用）が耐火の処置を行わずに入線していることが確認された。
- 耐火処置を行っていないケーブルのうち、A系とB系のケーブルが近接し、ケーブル同士を隔てる鉄板等がない箇所について、火災により安全停止機能を確保できないおそれがあるものとし、検査指摘事項（重要度評価：緑，深刻度評価：S L V）と判定された。
