これまでの委員からの質問への回答 (第2回分科会実施後の後藤委員による質問)

2022年4月25日

第2回分科会実施後の後藤委員による質問

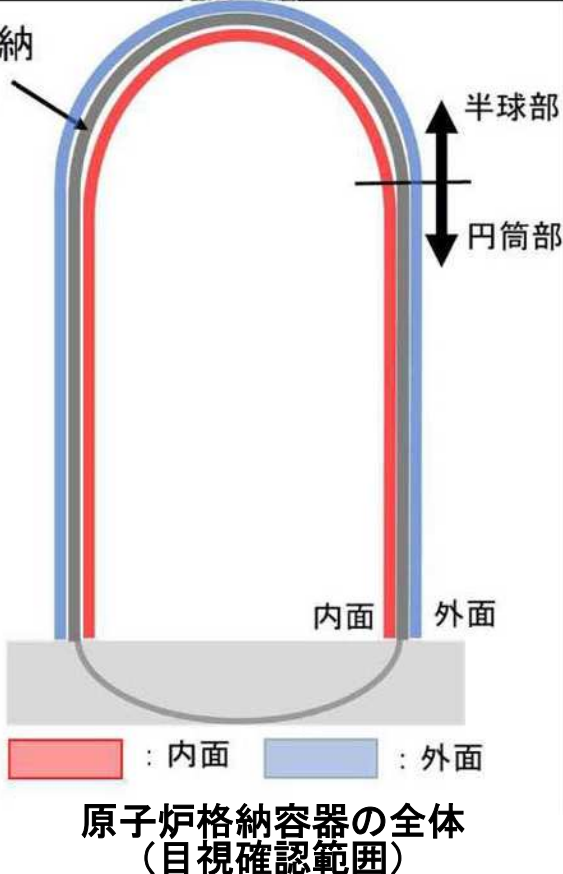
<p>質問事項 No. 追2-1</p>	<p>原子炉格納容器鋼板の目視点検で見ることができない部分がどこにどれだけあるのか？ また、その部分はどのように評価しているのか？</p>
<p>回答</p>	<p>目視点検ができない範囲としては、以下のとおり。</p> <ul style="list-style-type: none"> ➤ 原子炉格納容器内面の一部 ➤ 原子炉格納容器外面の一部 ➤ 原子炉格納容器鋼板内外面のコンクリート埋設部 <p>原子炉格納容器の全体を右図及びP. 4に示す。</p> <p>目視点検ができない範囲である原子炉格納容器内面及び外面の一部及び原子炉格納容器の埋設部の評価について、P. 5～P. 7に示す。</p> <div style="text-align: right;">

- 原子炉格納容器鋼板の内面 [①] については、コンクリート埋設部及び一部目視点検ができない範囲が挙げられるが、P.5に示すとおり鋼板の健全性については確保できていると考える。
- 原子炉格納容器鋼板の外表面 [②] については、コンクリート埋設部及び一部目視点検ができない範囲が挙げられるが、P.6に示すとおり鋼板の健全性については確保できていると考える。
- コンクリート埋設部 [③] については、P.7に示すとおり、適切な保守管理により鋼板の健全性は確保できていると考える。

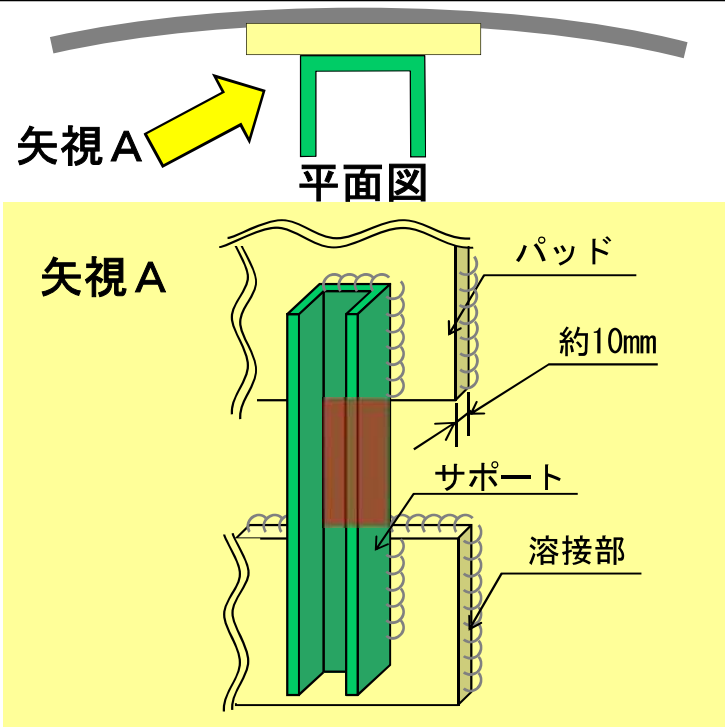
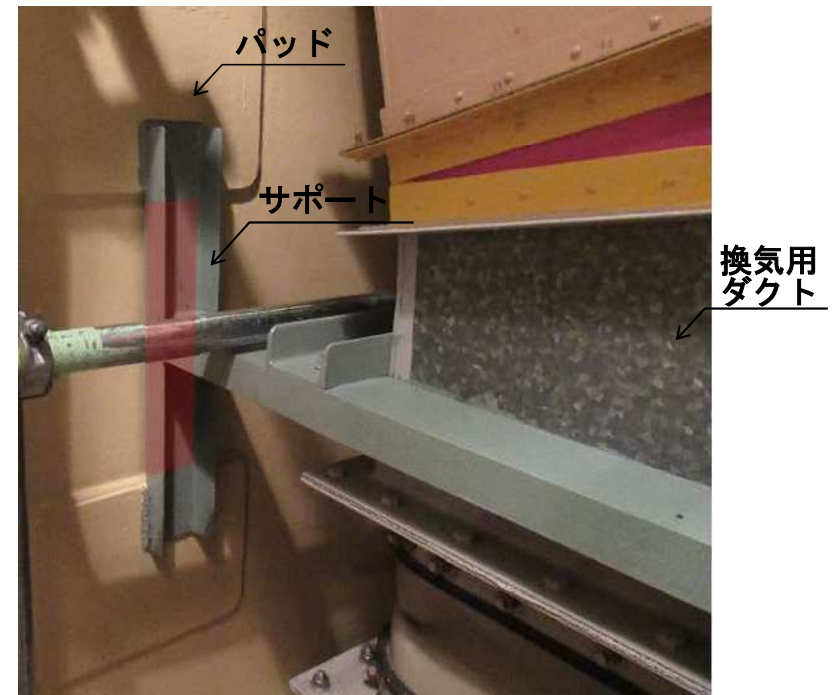
点検不可範囲（干渉物：ダクトサポート）の例

【原子炉格納容器鋼板の内面について】（点検不可範囲：全体（内面）の1.0%程度）

- 目視確認ができない範囲（点検不可範囲）としては、干渉物（サポート等）と原子炉格納容器鋼板との間及び燃料移送管遮へい用コンクリートで覆われている部分が挙げられる。
- しかし、干渉物と原子炉格納容器鋼板との間は極めて限定的であること及び当該部の間は最低10mm程度の空間が確保されていることから、当該範囲の周辺と同様の環境であるといえる。
- 燃料移送管遮へい用コンクリートで覆われている部分においては、プラント建設時のコンクリート打設前に、鋼板に対して塗装を施工しており、鋼板は塗膜で保護されているため、腐食は発生しにくい環境と考えられる。
- 以上のことから、これらの範囲と同環境である周辺の鋼板については健全性を確認できていることから、点検不可範囲についても、健全性を確保できていると考える。

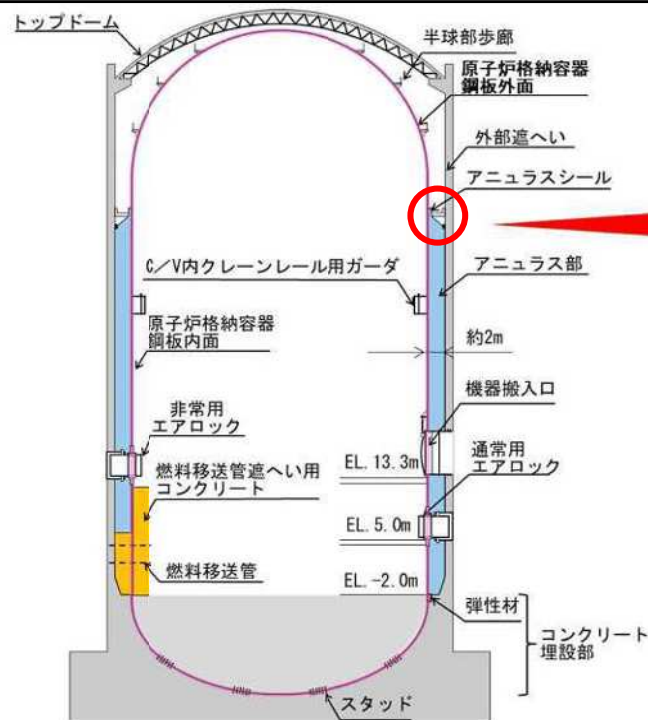
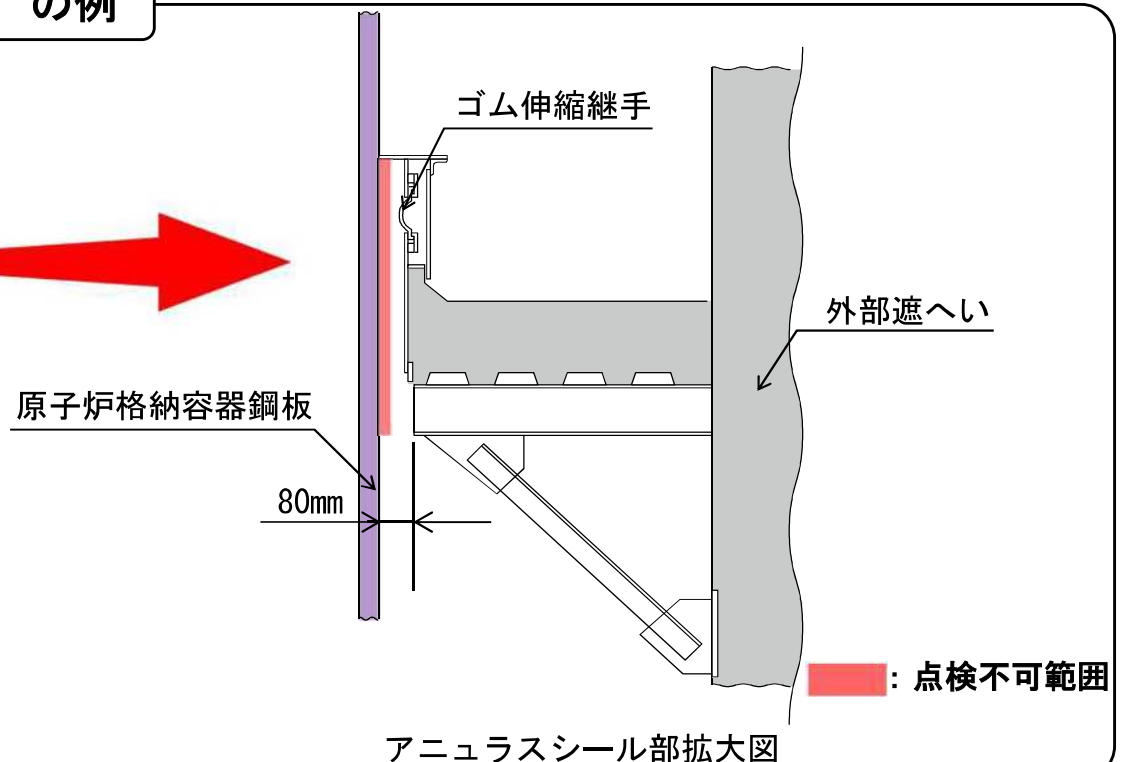
点検不可範囲（干渉物：アニュラスシール部）の例

【原子炉格納容器鋼板の外面上について】（点検不可範囲：全体（外面）の2.2%程度）

- 目視確認ができない範囲（点検不可範囲）としては、干渉物（サポート、アニュラスシール部）と原子炉格納容器鋼板との間及び燃料移送管遮へい用コンクリートで覆われている部分が挙げられる。
- しかし、干渉物と原子炉格納容器鋼板との間は極めて限定的であること及び当該部の間は最低10mm程度（アニュラスシール部は80mm程度）の空間が確保されていることから、当該範囲の周辺と同様の環境であるといえる。
- 燃料移送管遮へい用コンクリートで覆われている部分においては、プラント建設時のコンクリート打設前に、鋼板に対して塗装を施工しており、鋼板は塗膜で保護されているため、腐食は発生しにくい環境と考えられる。
- 以上のことから、これらの範囲と同環境である周辺の鋼板については健全性を確認できていることから、点検不可範囲についても、健全性を確保できていると考える。

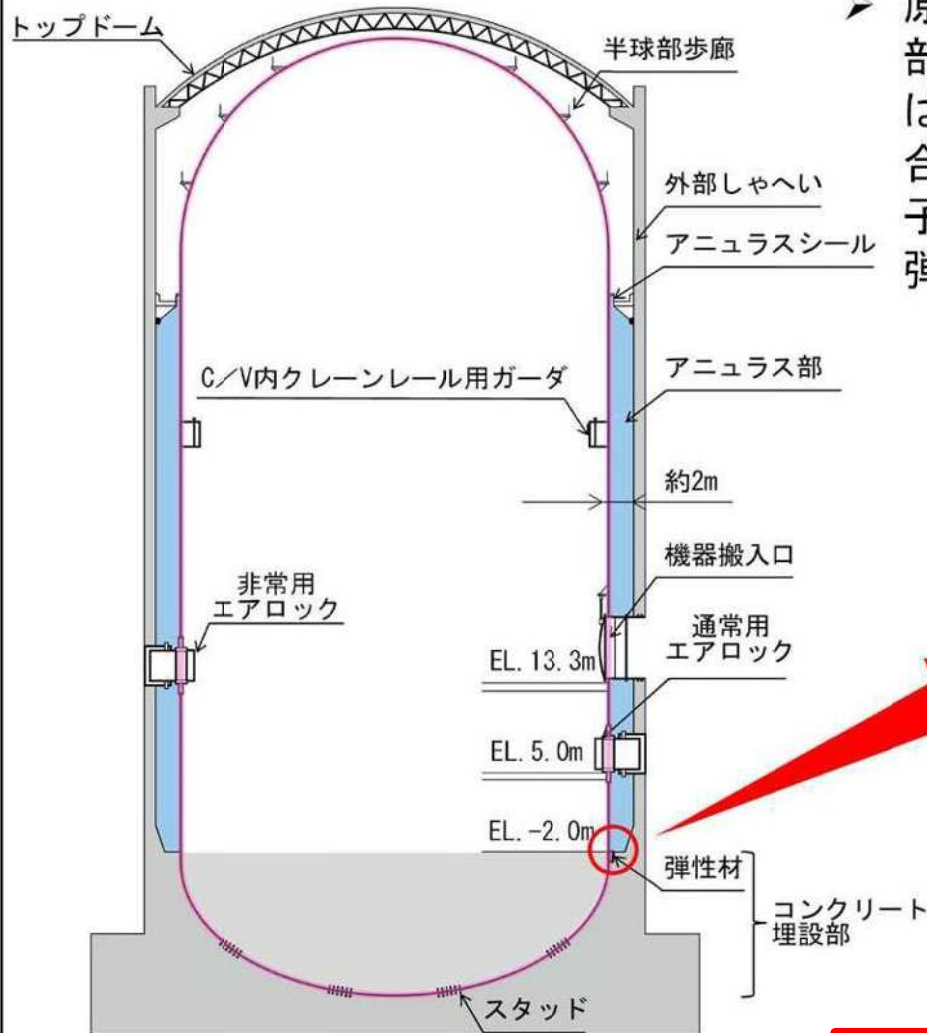
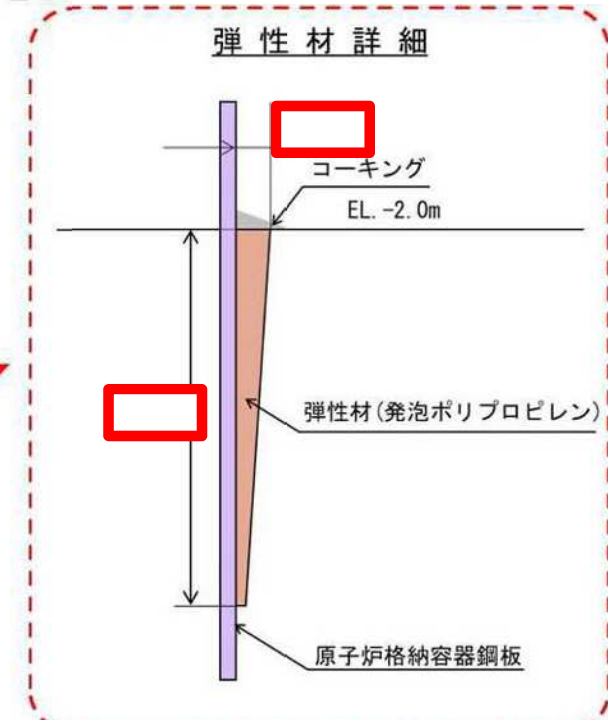
➤ 原子炉格納容器鋼板とコンクリート埋込部の境界には、事故時の内圧・熱荷重又は事故時の内圧・地震荷重を考慮した場合にコンクリートに埋め込まれている原子炉格納容器の拘束を緩和するために、弾性材を施工している。

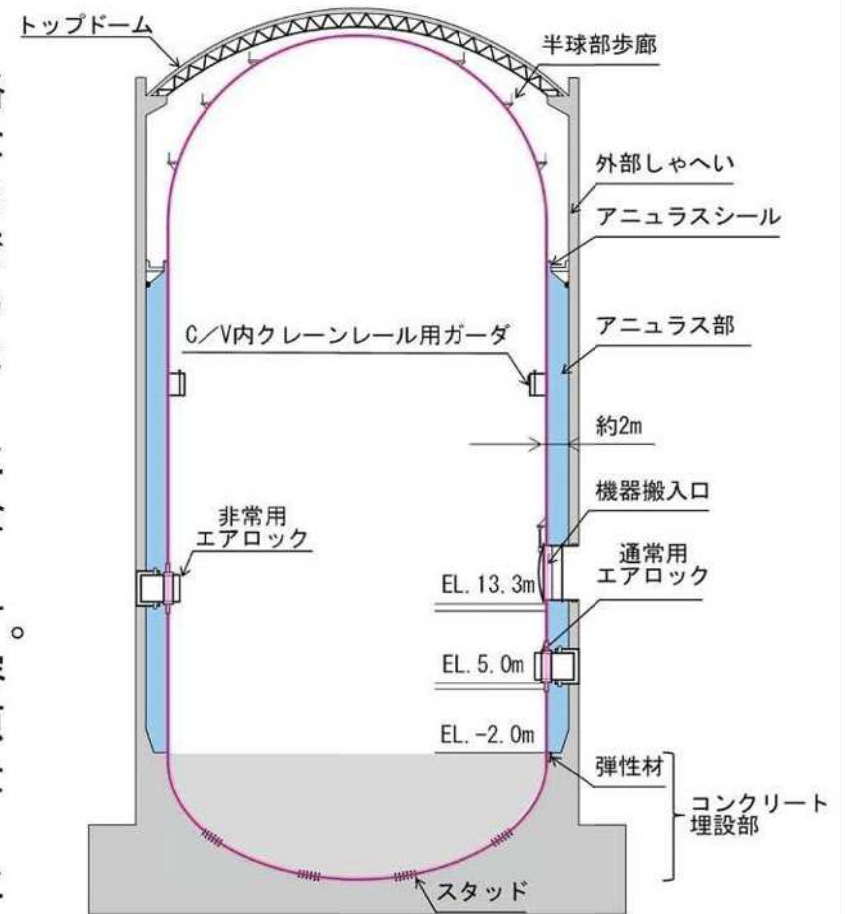
質問事項 No. 追2-8	配管やケーブルの貫通部、原子炉格納容器外側のアニュラスの構造の説明とその健全性確認について
<p>回答</p>	<ul style="list-style-type: none"> ➤ アニュラス部の構造について右図のとおり示す。 ➤ アニュラス部は、事故時における原子炉格納容器貫通部からの放射性物質のわずかな漏洩を環境に放出しないように密閉空間となっており、事故時はアニュラス空調系でアニュラス内を負圧に維持する機能となっている。また、通常運転中も定期試験によりアニュラスの健全性を確認している。 ➤ アニュラス部については、鋼板外面全てに対して直接目視確認を実施しており、健全性を確認している。 ➤ 貫通部については、次頁より構造図を示す。 ➤ 定期検査時に実施している『原子炉格納容器漏えい率試験』及び目視確認により、原子炉格納容器の閉じ込め機能にも問題のないことを確認している。 ➤ 『原子炉格納容器漏えい率試験』の詳細についてはP. 14に示す。
