3月29日川内原子力発電所視察に関するコメントと追加質問

2022年4月4日 後藤政志

1. 格納容器の塗装の目視点検の範囲について

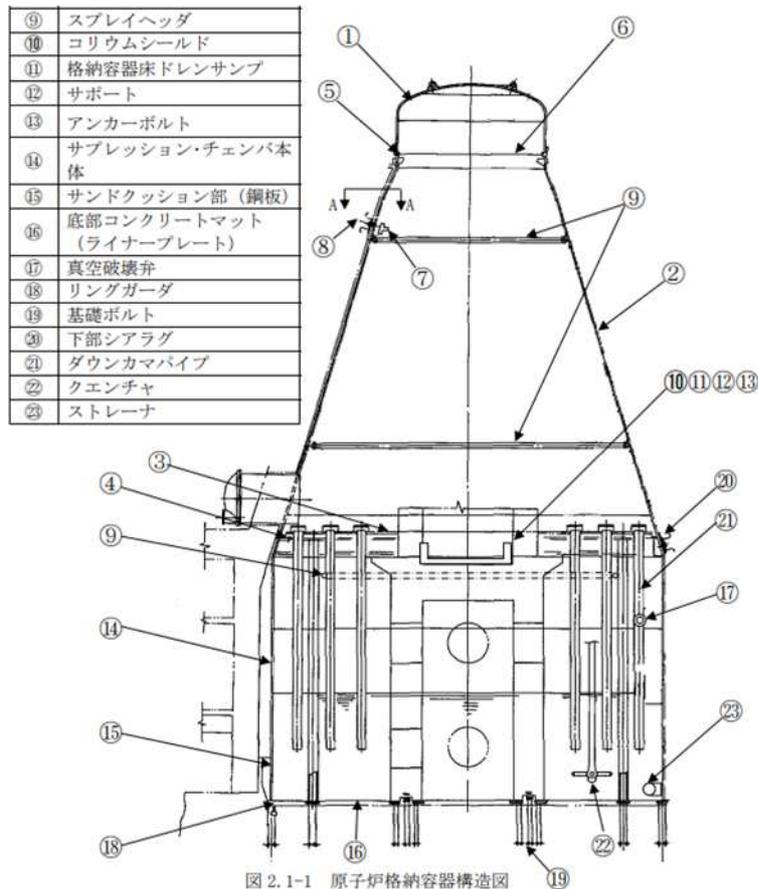
BWR型原子炉格納容器の基礎部コンクリート躯体との埋設境界部に砂により応力緩衝を行なう仕組みをいう。設計上は乾いた砂を入れることになっているが、結露して水分がたまったり、構造によっては水が流れこみ、格納容器鋼板の腐食の原因になることがある。米国オイスタークリーク発電所において、原子炉格納容器上部からの漏えい水が格納容器外壁を伝ってサンドクッション部に流入し、ドレン管が閉塞していたため、当該部の炭素鋼板が腐食した事例がある。その事例からBWRでは、サンドクッションに水分が溜まらないようにすることと、定期的に鋼板の板厚測定を実施していると理解している。

図 2.1-1 BWR（東海第二原子力発電所）の原子炉格納容器構造図を示す。図の⑮がサンドクッション部鋼板外面を示しており、外側に砂が接している。

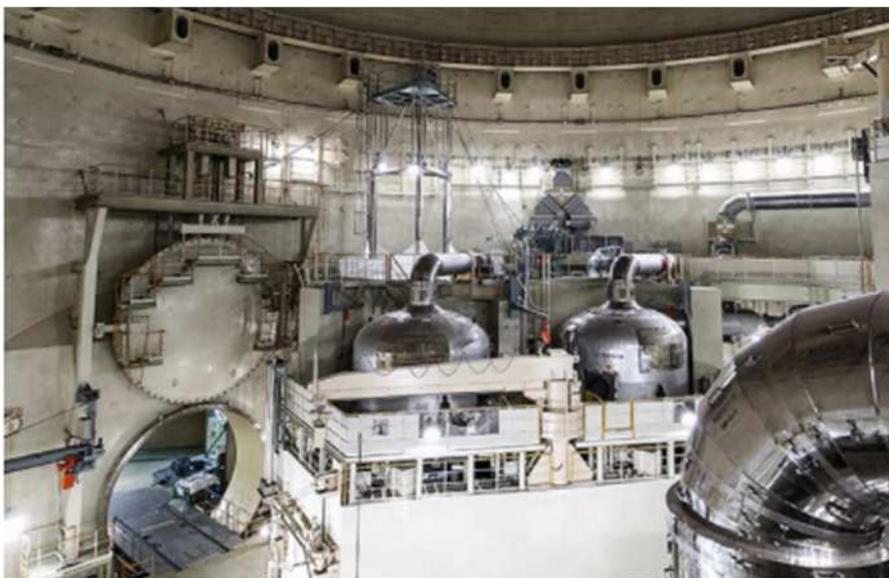
図1 玄海3号機の格納容器内面 ホームページ(電気事業連合会「Enelog」)より

- c) 格納容器鋼板の内外表面に溶接された部分あるいは接触している突起物等の存在視察では、格納容器内面の平坦な部分だけ見せていただいたが、機器ハッチやエアロック(エアロック自身は格納容器に入る時にみることができた)、多くの配管やケーブルなど、格納容器の貫通部は全く見ていない。格納容器にとって各種の貫通部が構造的弱点であるから、高経年プラントにおいても、真っ先に確認が求められてしかるべきであると考え。「塗膜の劣化」だけを確認するだけでは不十分で、機器ハッチ等のフランジのシール面の傷や変形腐食やボルト自体の痛みあるいはボルトの締め付け部等健全性確認が重要である。また、上部のポーラークレーンのレール支持構造の取り付け部や格納容器スプレイヘッド取り付け部およびスプレイヘッド内の腐食の確認も別途必要であるかと思えます。すでに点検

上部のポーラークレーン部や、機器ハッチが見えますが、配管やケーブルの貫通部は見えません。格納容器の外側のアニュラス部についても、構造の説明とその健全性確認について説明いただければと考えます。
