2016年1月寒波によってダメージを受けた特別天然記念物 「喜入のリュウキュウコウガイ産地」のマングローブ

寺田 仁志

Damage to mangroves by the cold wave in Jan.2016, the special natural monument of the habitat of "RYUKYUKOUGAI in Kiire"

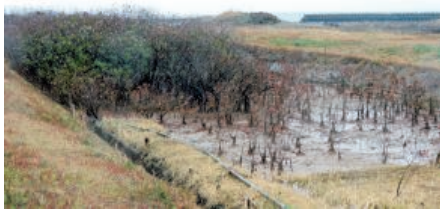
図2 2016年2月21日北指定地

- ・川を挟んで指定地の北側、南側とも全域にわたって落葉し林冠に葉のついている個体は皆無に近い。
- ・北側の被害が甚大で小規模な株ほど落葉し、葉のない個体が多い。密生していたところでは小株の中に葉のついているものもある。
- ・北側では道路側に上部は枯れているが高さが1.5m以下のところに葉が多くついた個体がある。
- ・北側で株が水に浸かっているところでは小株でも葉があるものもある。
- ・北側指定地で土砂除去を未実施のかつて移植された

小低木は、葉が付いているものもある。土砂除去が行われたところでは被害が大きい。

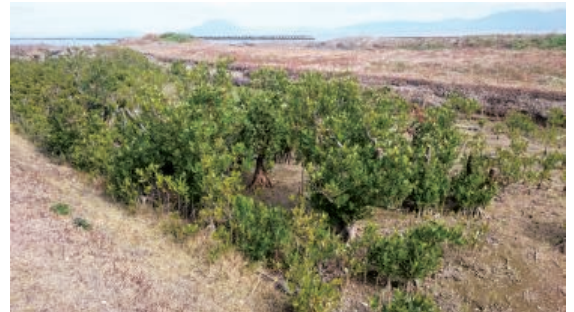
図6 2017年2月6日の北指定地の状況（図6付近）

今後さらに芽吹くものと思われる(その後、2017年2月7日には北2区で40個体の出芽を確認)。

植被率も北1区では50%となり、枯れ枝を落とすと低木林のように見えた。

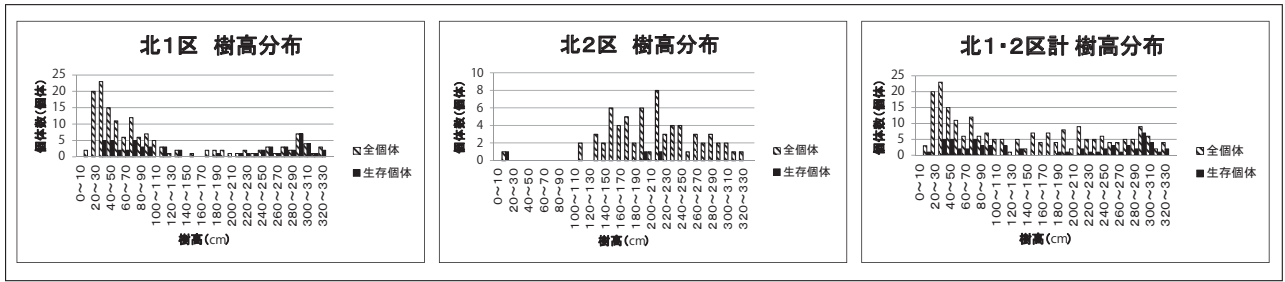
図10 個体樹高と生存個体樹高との関係

樹高と芽吹きの関係(図10)からは樹高が高い個体ほど芽吹きしやすい。

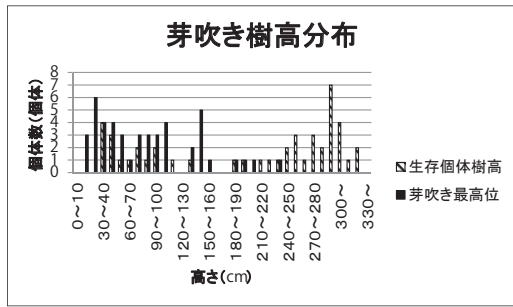
図11 生存個体の樹高分布と芽吹き位置

芽吹き位置は(図11)、最大で2.3mのところでは芽吹いている個体もあるが、樹高よりかなり低く10cmから140cm前後まで広く分布する。寒波がより過酷であれば凍害は末端から起こるため出芽の位置がさらに低下するものと思われる。

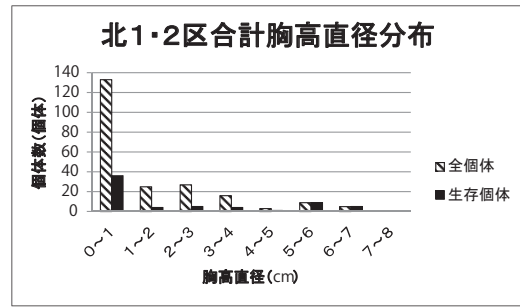
図12 北1・2区合計の胸高直径分布

胸高直径を見ると、最大で6.4cmで6cmを越える個体は2本のみで、胸高直径が小さくなるにつれ個体数は多くなり、ほとんどが1cmに満たない個体である。特に林縁部は1cmに満たない個体が集中している（図12、図13、図14）。北2区で2cm未満の小個体が少ないのは土砂除去の影響が強いと考えられる。

被害状況を全個体と生存個体の比較によって見ると北1区では直径が2cm以上の株は枯死が少ないが1cmに満たない株は枯死しているものが多い（図12、図13、図14）。株が大きくなることで内部は凍結を免れ、生存できる可能性が高まるといえる。別な表現すると大きな株ほど耐寒性が高いともいえる。

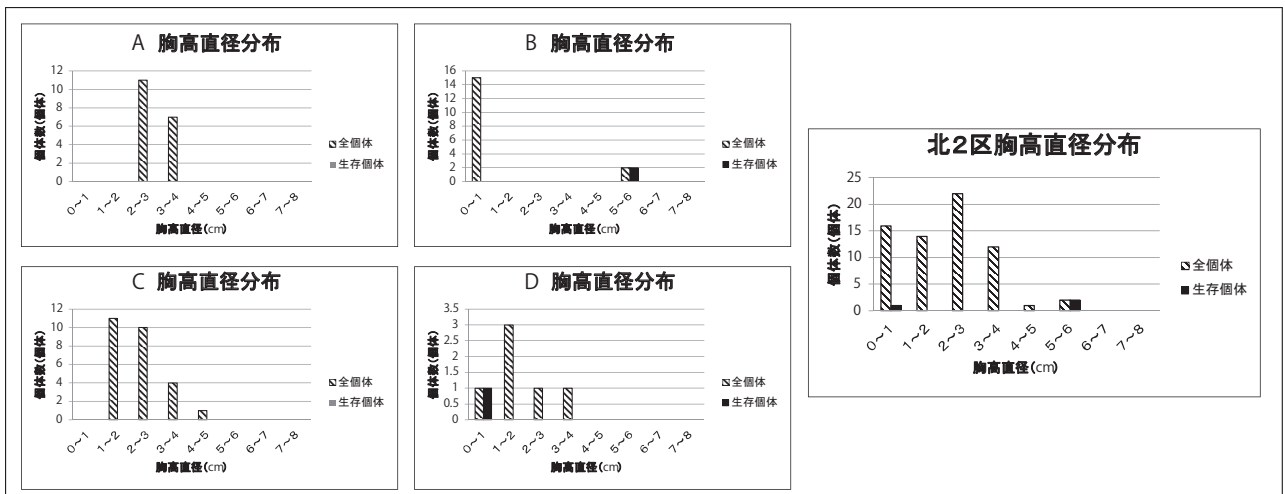
図14 北2区の胸高直径分布

森林では一般に胸高直径と個体数の関係は逆指数関数的である。北2区の胸高直径分布を見ると(図14) 2～3cmの個体数に比較してそれ以下のサイズの個体数が少ない。従前に行われた土砂除去作業によって間引かれていると推定される。

また、大きな個体もほとんど枯死しているため、株の大きさとの関連は見えにくい。北1区に比較して結果が異なるのは従前の環境ストレス等が働いているものと考えられる。

特に従前に行われた土砂除去では除去された砂の厚さは北2区は厚く(10～15cm)、北1区は薄かった(5cm未満)。堆積砂の圧力やその除去作業によって受けた影響も寒波への耐性が減少していた要因の1つと考えられる。また、微地形や地下水の状況等多様な条件が影響しているものと思われる。
