# 被災宅地危険度判定士養成講習会

## (演習問題)

—被災宅地危険度判定連絡協議会 -

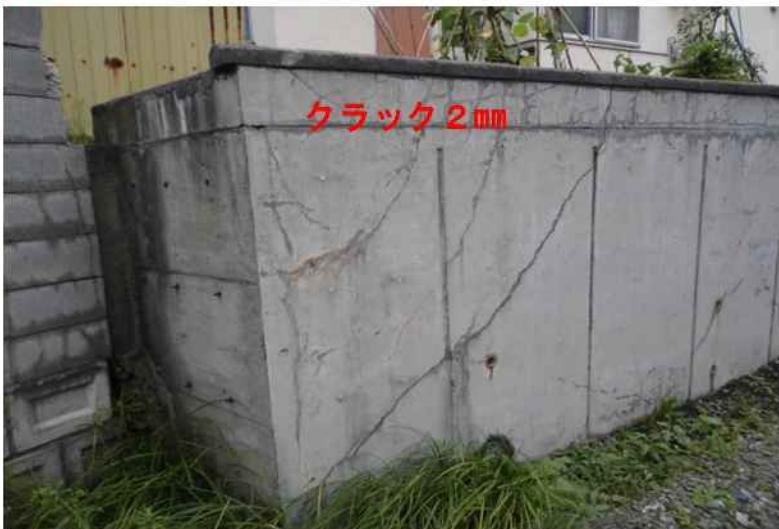
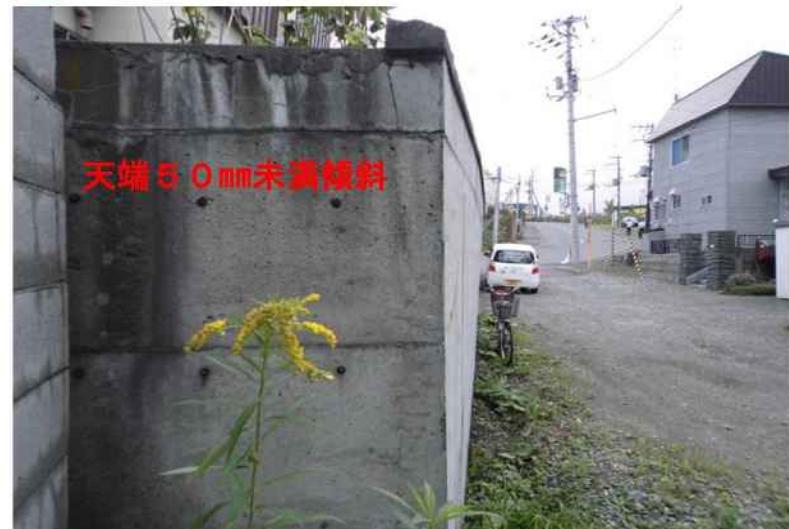
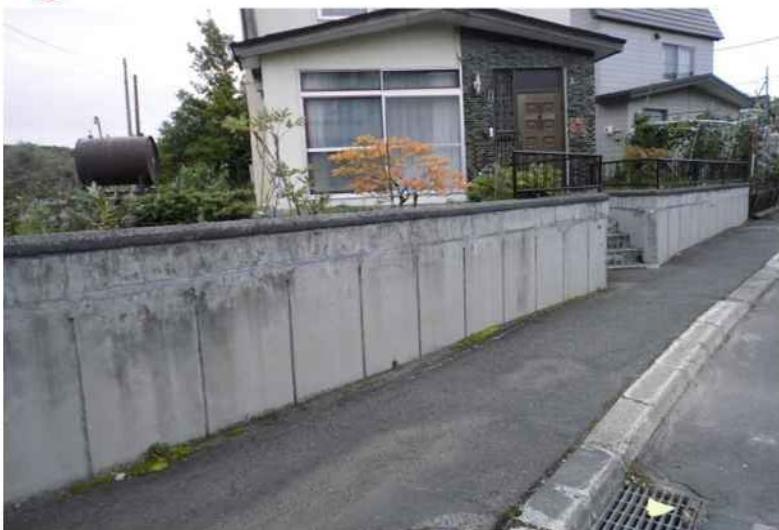
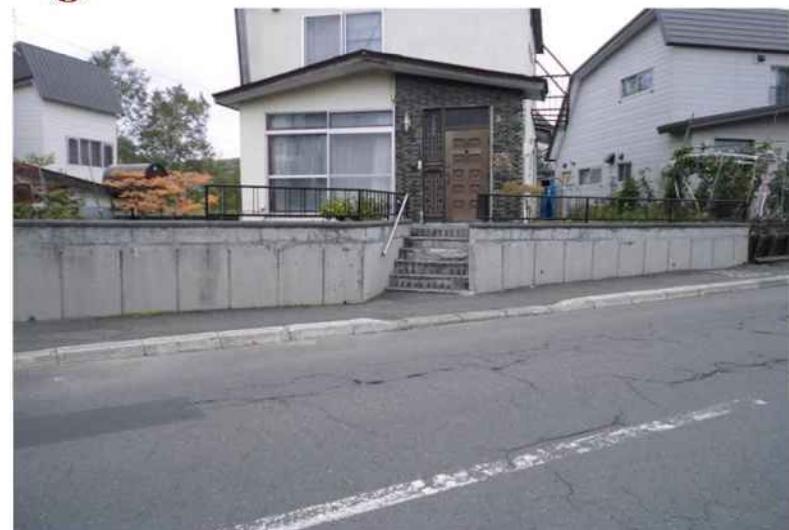
## 例題-1(現場写真)

擁壁タイプは、写真・図から現場打コンクリート擁壁であることがわかります。擁壁のコーナー部に2mmのクラックがあり、わずかな傾斜を生じています。特記事項は、すべての判定が終わった後に、ステッカーに記載する内容を書いてください。

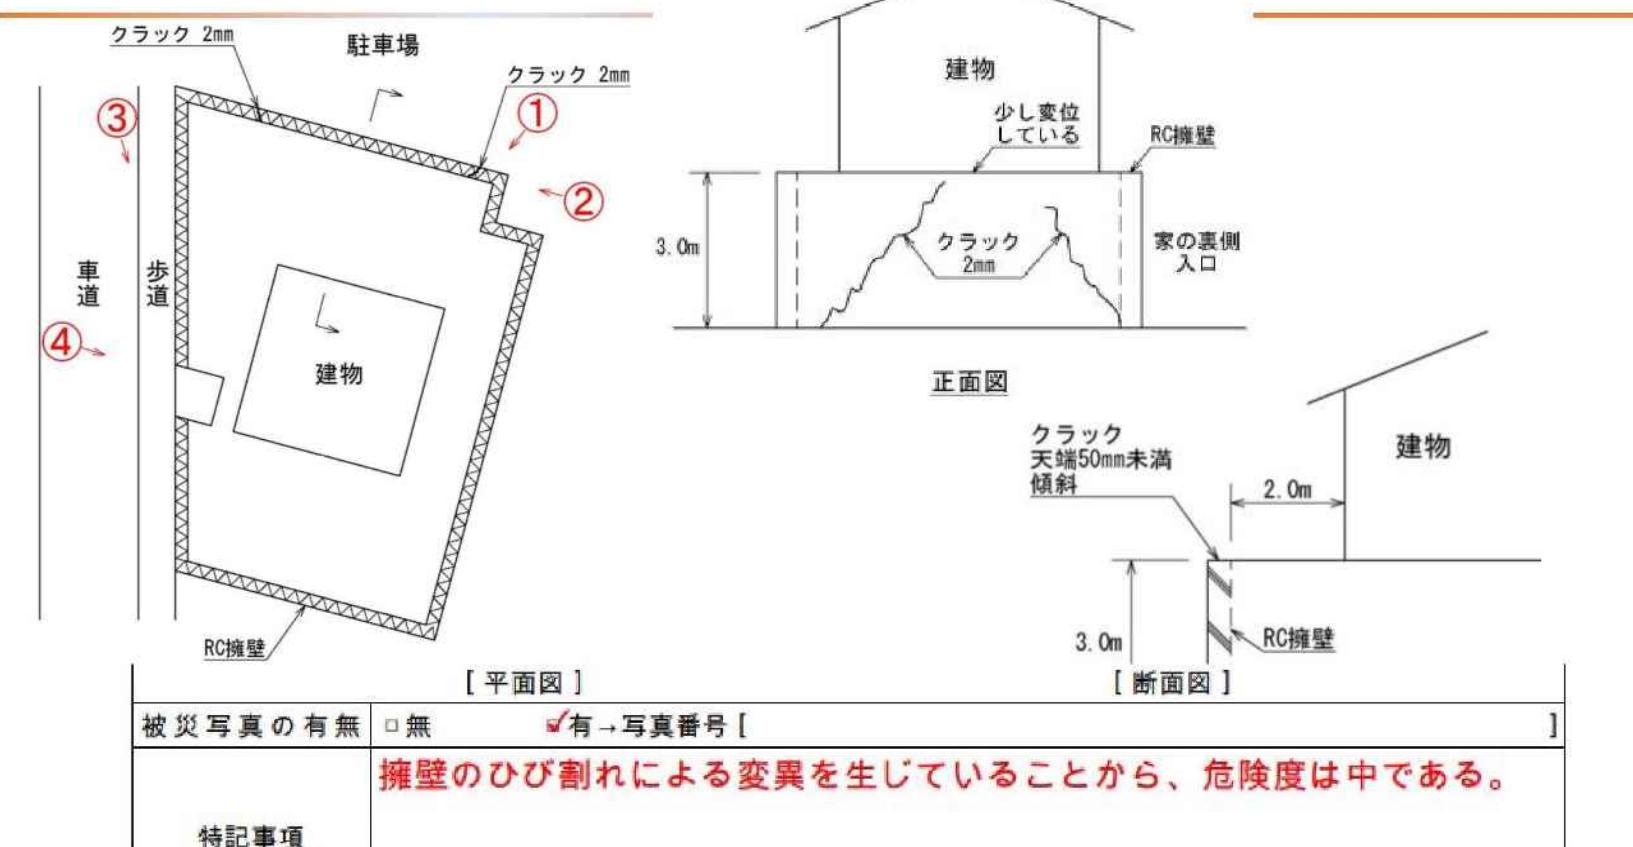
被害状況図には、写真・図よりクラックと傾斜を生じていますので○を付けてください。

影響範囲は擁壁の下が道路で建物が擁壁から2mにあるため、Aとなります。

基礎点は、湧水がなく乾いているので0点、水抜き穴はあるが1ヶ所/3m<sup>2</sup>無いので0.8点、擁壁高さが3mなので0.2点、合計1.0点となります。

解説  
変状点は写真・図よりクラックが2mmで2.5点、擁壁の傾斜が天端で50mm未満なので5.0点となります。したがって、被害の判定値は、基礎点が1.0点、変状点が5.0点となるため、合計6.0点の中被害となります。緊急度は中、拡大の見込み無となります。

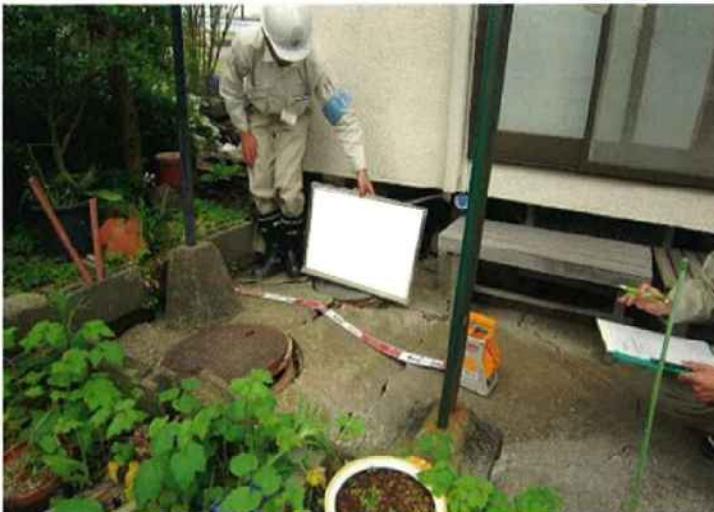
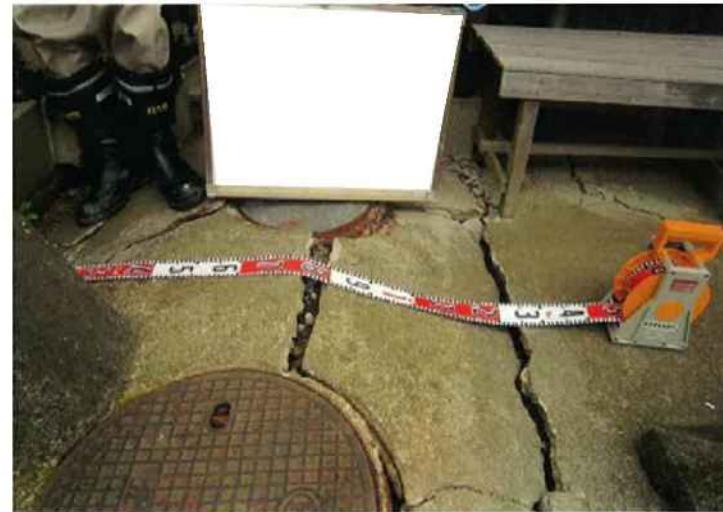
②近

宅地の庭一体に沈下 30 cm

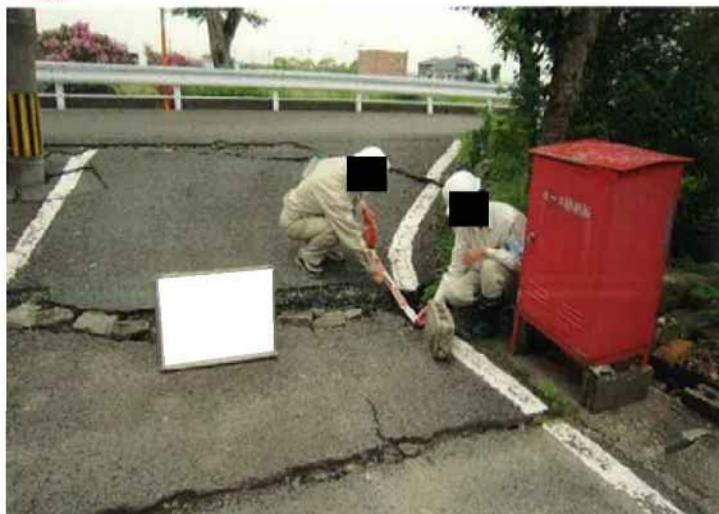
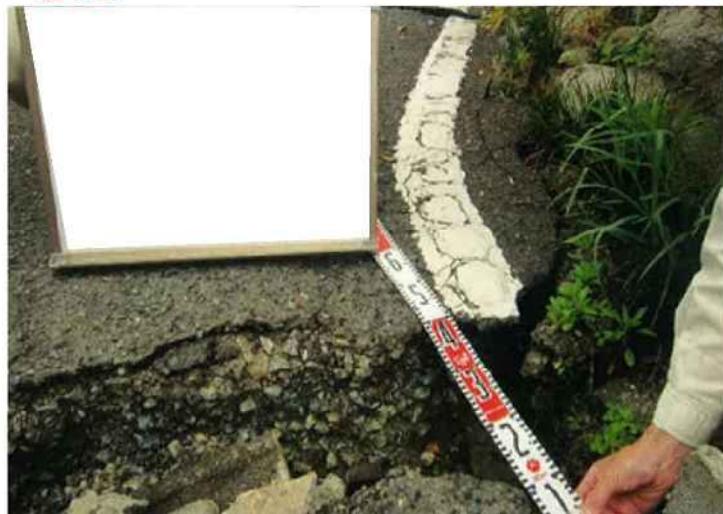
③近

道路側にクラック 20 cm

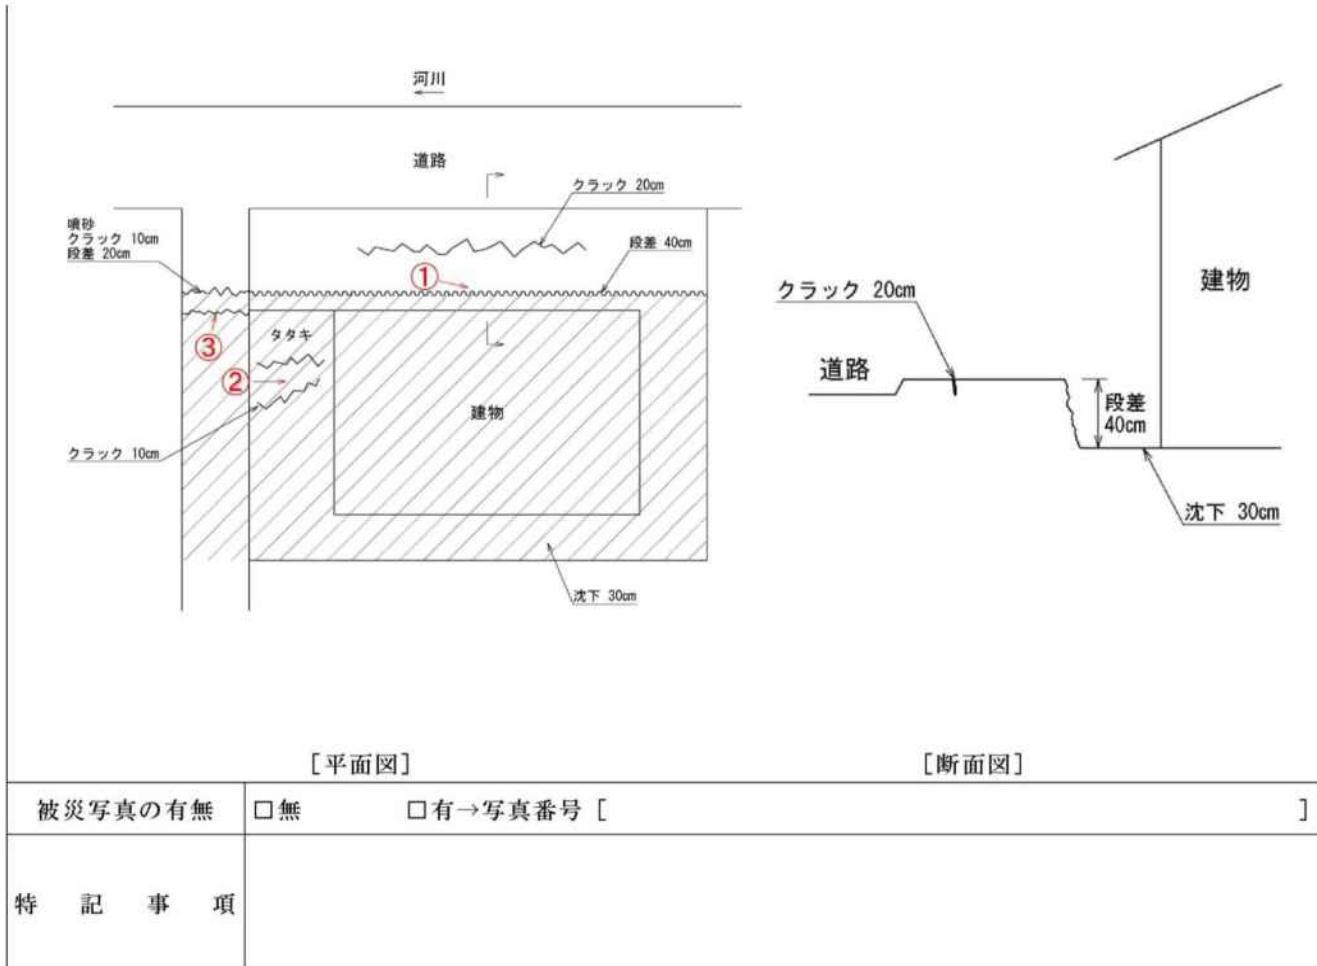
解説  
宅地地盤は、  
道路側に20cm  
のクラック、  
建物周辺に段  
差40cm、沈下  
30cmを生じて  
います。

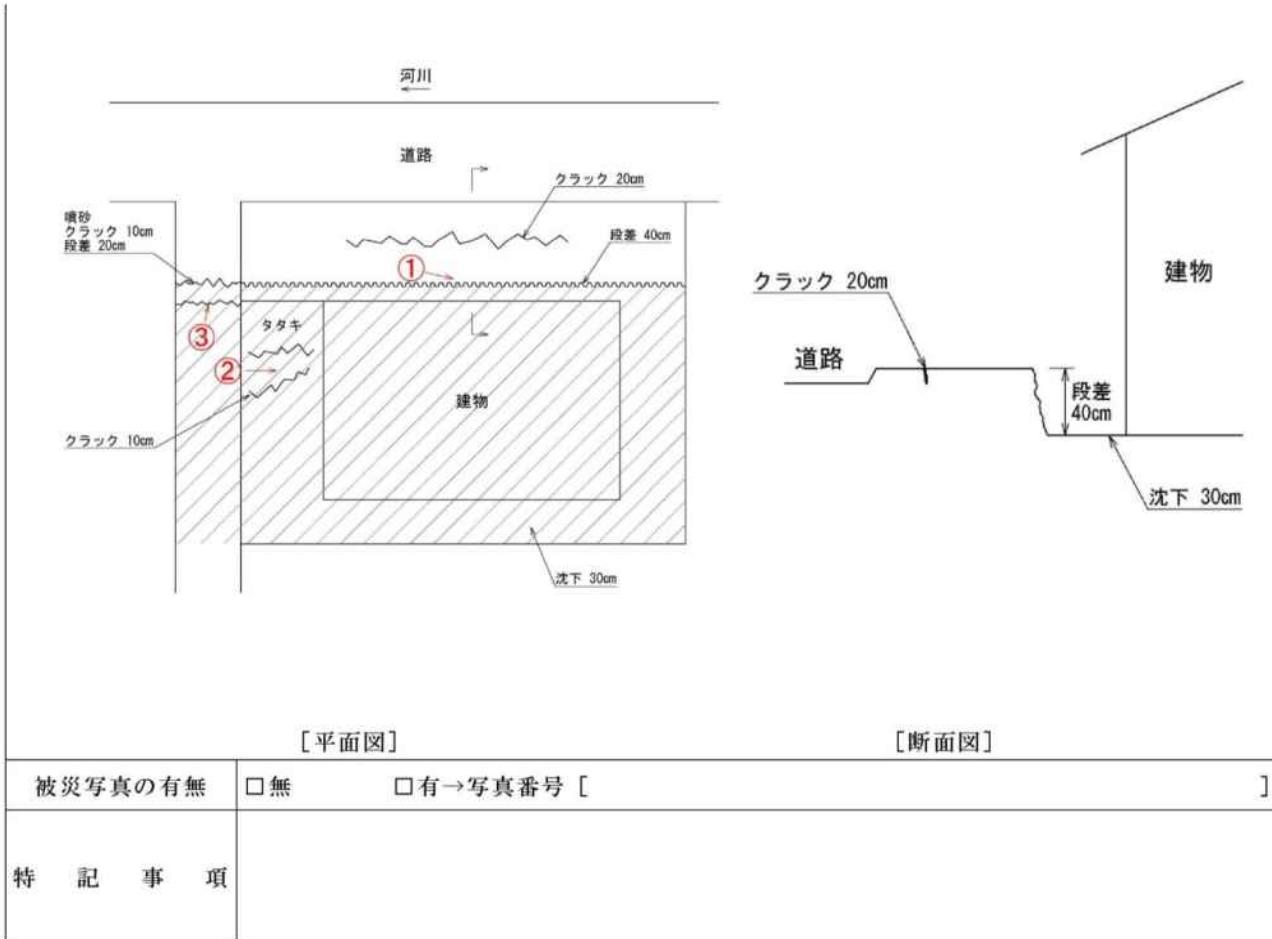
解説  
宅地地盤は、  
道路側に20cm  
のクラック、  
建物周辺に段  
差40cm、沈下  
30cmを生じて  
います。

宅地地盤の変状は写真・図より、クラックの最大が20cmなので5点、最大沈下量が30cmなので7点、最大段差量が40cmなので5点となります。図から噴砂があるので有にチェックをつけます。

宅地地盤の判定値は、変状点の最大である沈下量の7点に噴砂の点数1点を加えた合計8点となり、大被害となります。緊急度は大、拡大の見込み有となります。

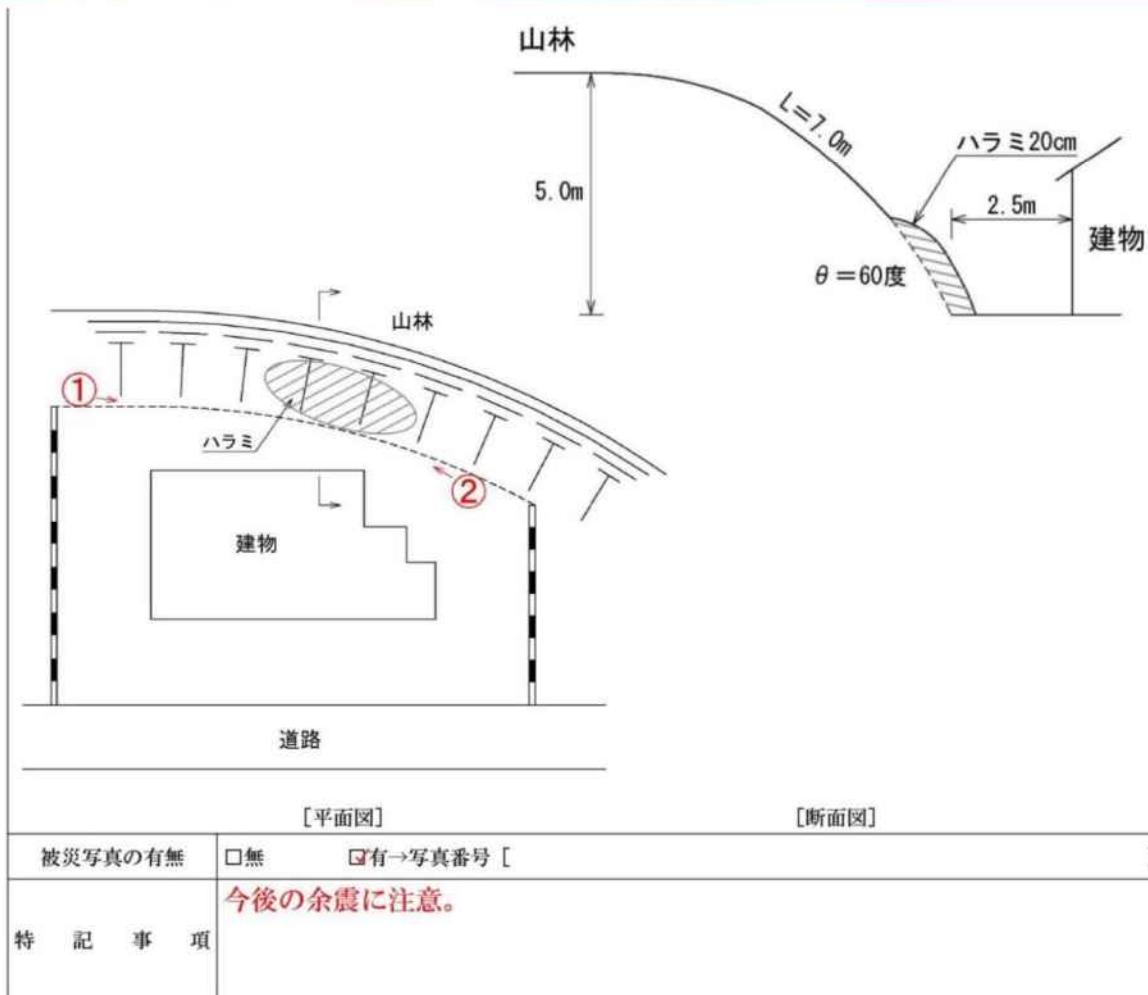
自然斜面には、建物近くに20cmのハラミを生じています。

のり面高さは5.0m、のり長は7.0mになります。

解説  
変形状態は写真より、ハラミが20cmなので4点、湧水・落石は無いので無にチェックをつけます。したがって、判定値は4点となり、中被害となります。緊急度は中ですが、拡大の見込みは大となります。

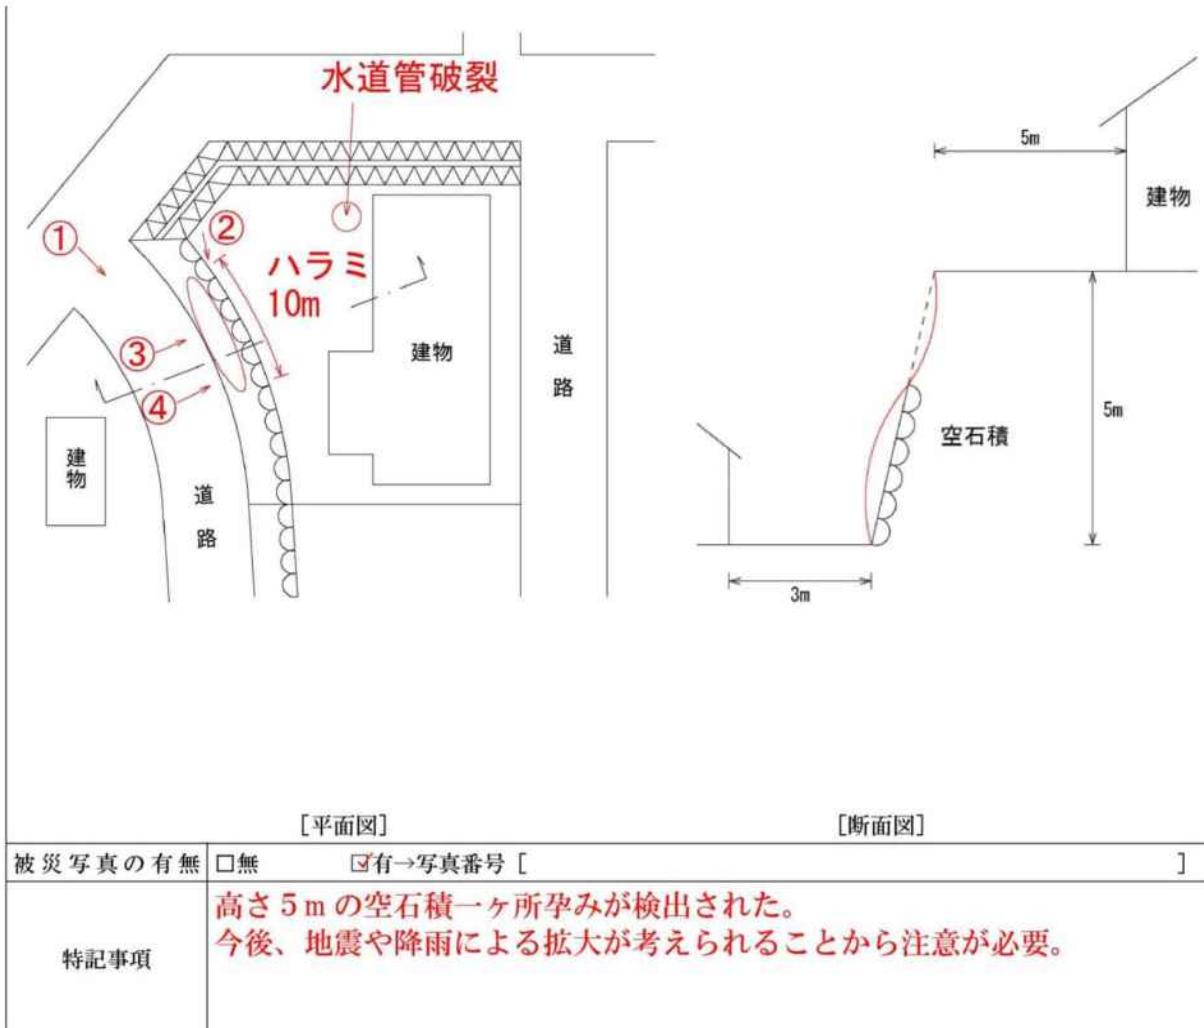
解説  
擁壁タイプは、  
写真・図より、  
空石積で、ハラ  
ミを生じていま  
す。  
擁壁の高さは、  
5mとなっていま  
す。  
また、宅地地盤  
内で水道管が破  
裂しています。

基礎点は写真・図より、湧水は無いので0点、天端状況が砂利敷きで水が浸透しやすいため0.4点、擁壁の高さは5mなので0.6点で、合計1.0点となります。

変状点は、写真・図より、円弧滑りのおそれがあり10点となります。水道管破裂があるので○をつけます。したがって、基礎点が1.0点、変状点が10.0点となるため、合計11.0点の大被害となります。緊急度大、拡大の見込み有となります。

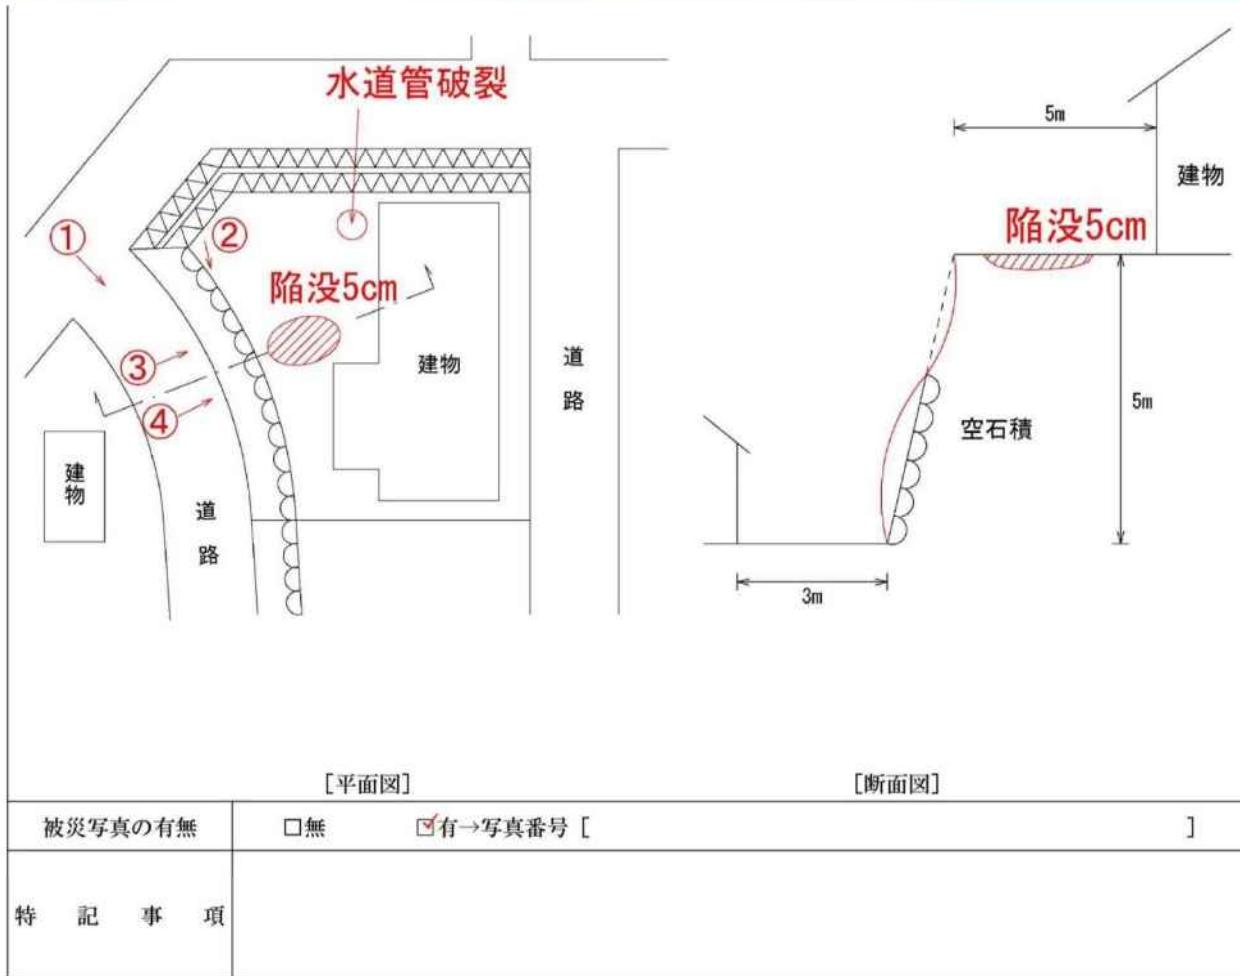
宅地地盤は、擁壁の天端付近で5cmの陥没が生じています。

変形状点は、陥没が20cm未満なので2点、湧水・噴砂は無いので無にチェックをつけます。  
湧水、噴砂はありませんので、無にチェックしてください。

判定値は、陥没の2点となるため、小被害となります。
