これまでの委員からの質問への回答 (第 1 回及び第 2 回分科会時の質問)

2022年4月25日

第1回分科会における質問事項への回答【No. 1－1】（1／11）

○川内原子力発電所1, 2号機については、運転開始以降、予防保全や信頼性向上の観点から様々な機器の取替えを実施しています。

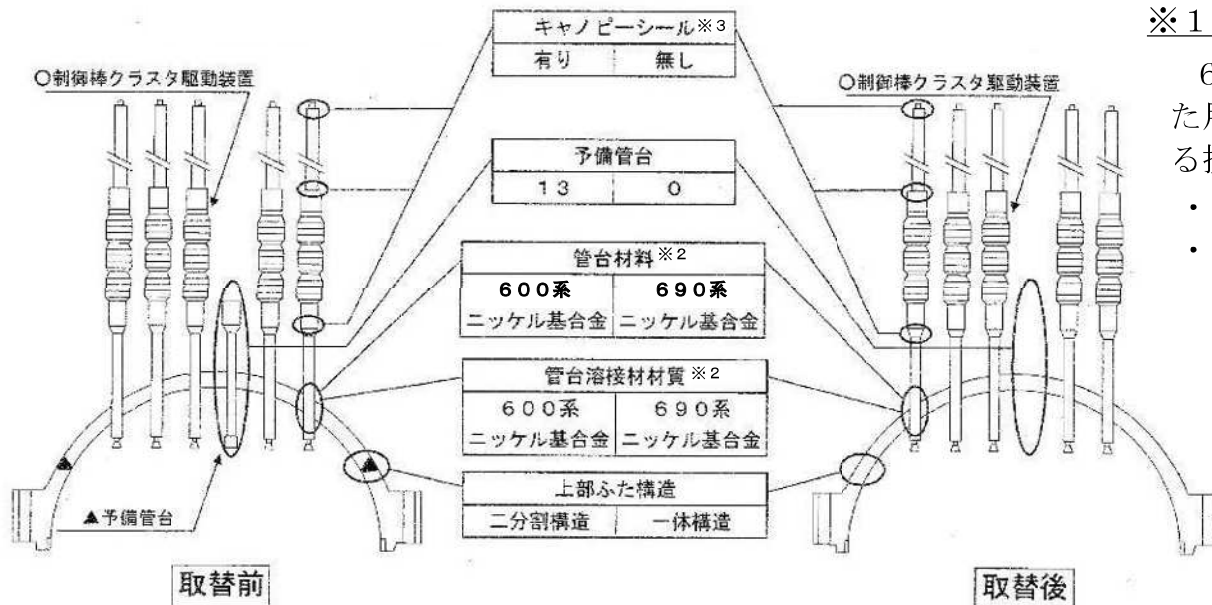
【原子炉容器上部ふた及び制御棒クラスタ駆動装置 概要図】

更新の考え方	A：国内外トラブル※ ¹ の水平展開
工事概要	国内外における原子炉容器上部ふた管台部の応力腐食割れによる損傷事象に鑑み、予防保全の観点から、原子炉容器上部ふた及び制御棒クラスタ駆動装置を一式取替えました。また、これに合わせ、管台材料をより耐食性に優れた※ ² ものに変更しました。
更新時期	1号機：2008年、2号機：2009年

1996年に川内1号機において、中間キャノピーシール部の溶接部近傍に応力腐食割れによる損傷が発生し、ほう酸の析出が確認されたため、当該部の補修を実施した。その後、キャノピーシールの損傷は確認されていないが、原子炉容器上部ふたの取替にあわせて、制御棒クラスタ駆動装置の当該部の構造をキャノピーシールの無い構造へと変更した。

600系ニッケル基合金が使用される原子炉容器上部ふた用管台及び溶接部において発生した、応力腐食割れによる損傷事象。

管台材料及び溶接材料について、600系ニッケル基合金から、Cr含有量が多く、耐応力腐食割れ性に優れた690系ニッケル基合金へ変更した。

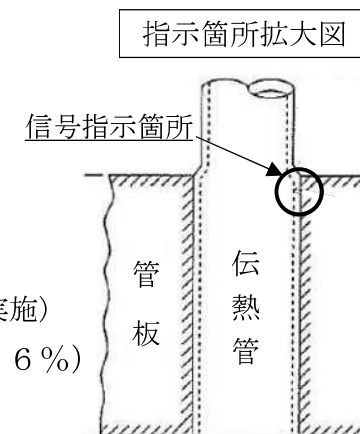
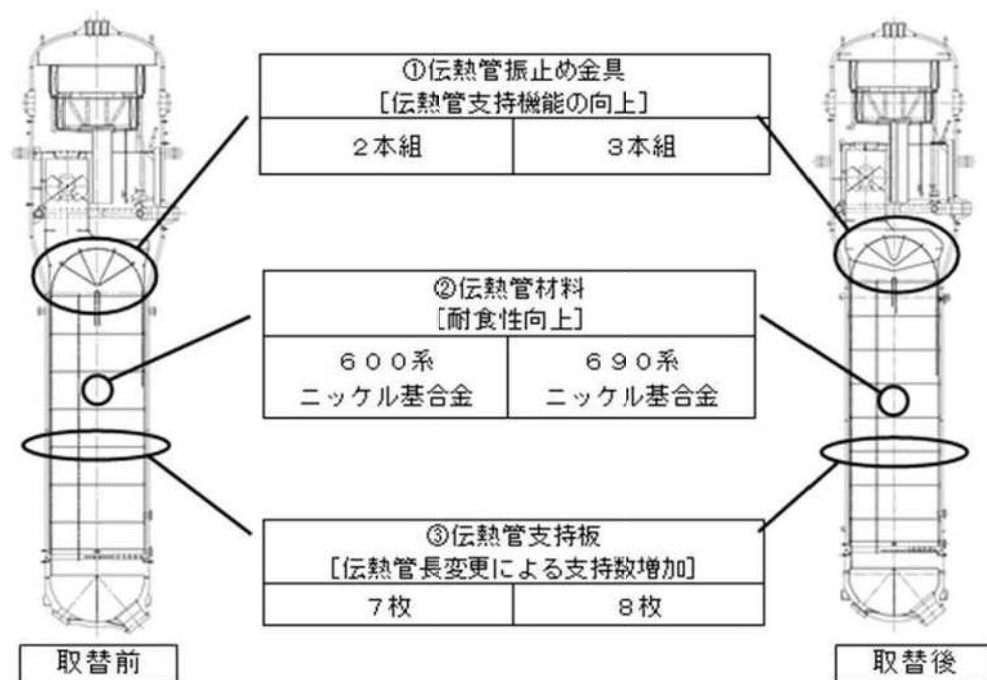
【蒸気発生器 概要図】

更新の考え方	A：国内外トラブルの水平展開※1、D：その他（補修作業員の被ばく低減）
工事概要	蒸気発生器伝熱管に発生した応力腐食割れによる損傷事象に鑑み、損傷時の伝熱管補修に伴う作業員の被ばく低減及び予防保全の観点から、伝熱管の材料を改良する等、最新型の蒸気発生器へ一式取替えました。
更新時期	1号機：2008年 2号機：2018年

伝熱管の健全性を確認するため、渦流探傷試験を実施した結果、一部の伝熱管管板部に信号指示が認められたため、当該伝熱管に施栓を実施した。

- ・ #A-SG： 4本/3, 277本
- ・ #B-SG： 2本/3, 290本
- ・ #C-SG： 7本/3, 274本
- 合計：13本/9, 791本
(指示本数/検査本数)

⇒ 施栓本数(第6～18回定期検査にて実施)
368本/10, 146本 (3.6%)

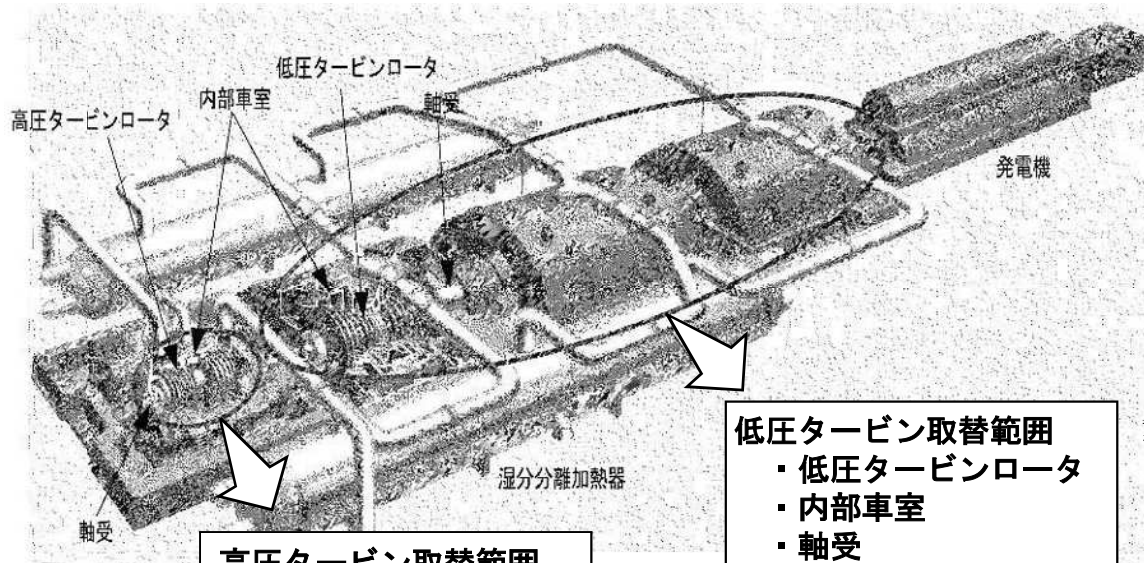
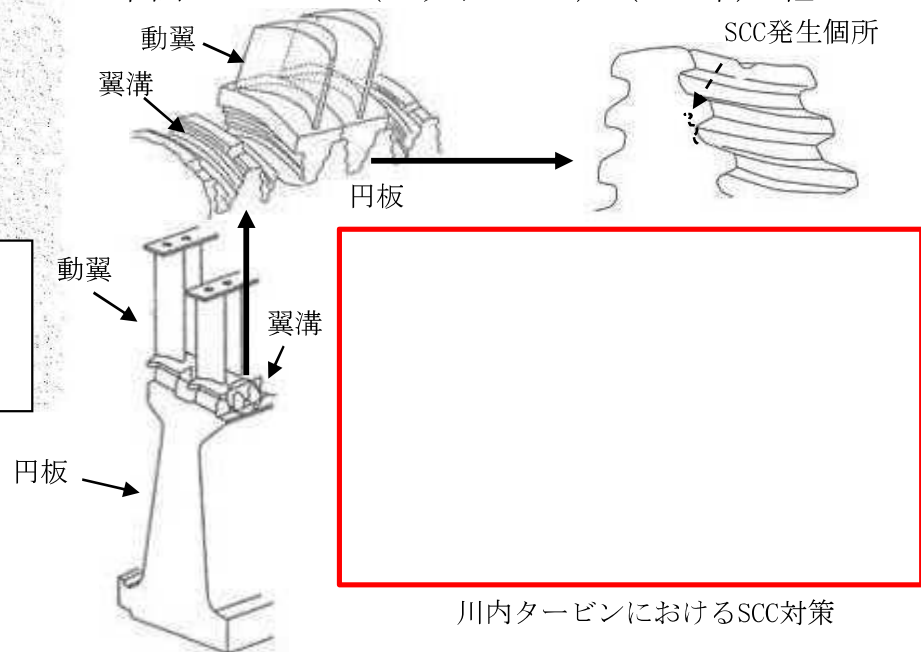
【蒸気タービン 概要図】

更新の考え方	A：国内外トラブルの水平展開※1
工事概要	低圧タービンの翼（羽根）取付け部の応力腐食割れに対する予防保全の観点から、低圧タービンを取替えました。また、低圧タービンの取替えに合わせて、高圧タービンも取替えました。
更新時期	1号機：2006年 2号機：2010年

動翼翼根部において発生した応力腐食割れ(SCC)による損傷。

- ・高圧タービンロータ
- ・内部車室
- ・軸受

- ・低圧タービンロータ
- ・内部車室
- ・軸受

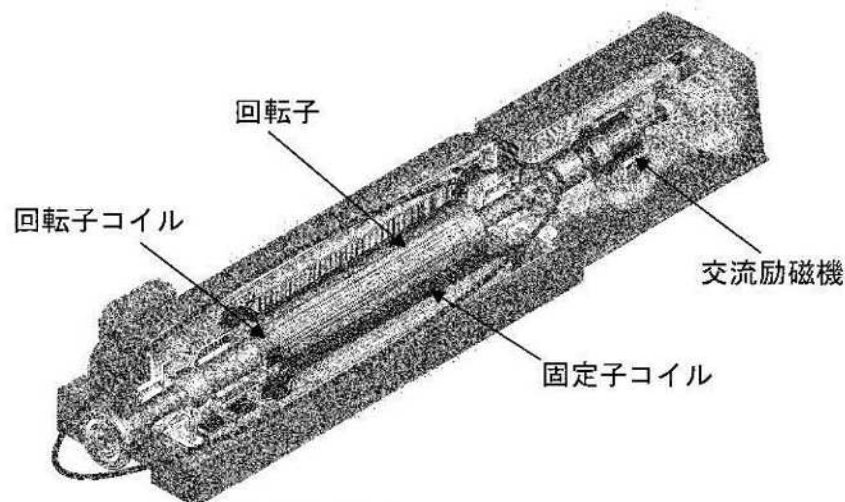
【発電機固定子コイル及び回転子 概要図】

更新の考え方	B：予防保全（コイルの絶縁低下）
工事概要	実機を用いた研究結果より運転時間の経過に伴い固定子コイルの絶縁に必要とされる残存耐電圧値及び回転子コイルの層間絶縁の圧縮強度が安全運転可能レベルまで低下することが予想されることから、予防保全の観点で固定子コイルの巻替え及び回転子を一式取替えました。
更新時期	1号機：2008年[固定子コイル]、2018年[回転子] 2号機：2015年[固定子コイル、回転子]

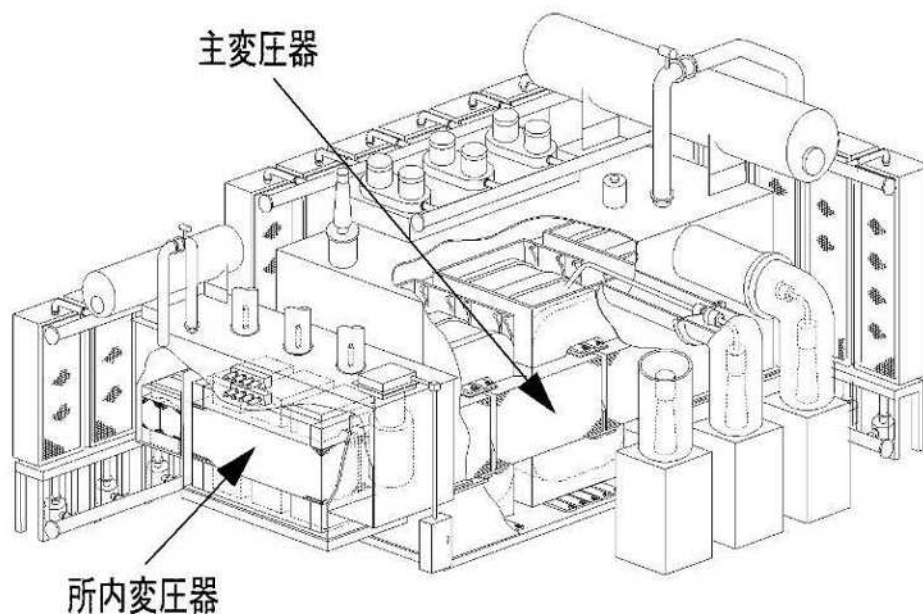
【主変圧器及び所内変圧器（一体型構造） 概要図】

更新の考え方	B：予防保全（変圧器の絶縁低下）
工事概要	主変圧器及び所内変圧器のコイルに巻かれている絶縁紙の機械的強度を絶縁油の分析により確認した結果、寿命レベルまで強度の低下が予想されることから予防保全の観点で、主変圧器及び所内変圧器を一式取替えました。
更新時期	1号機：2007年 2号機：2010年

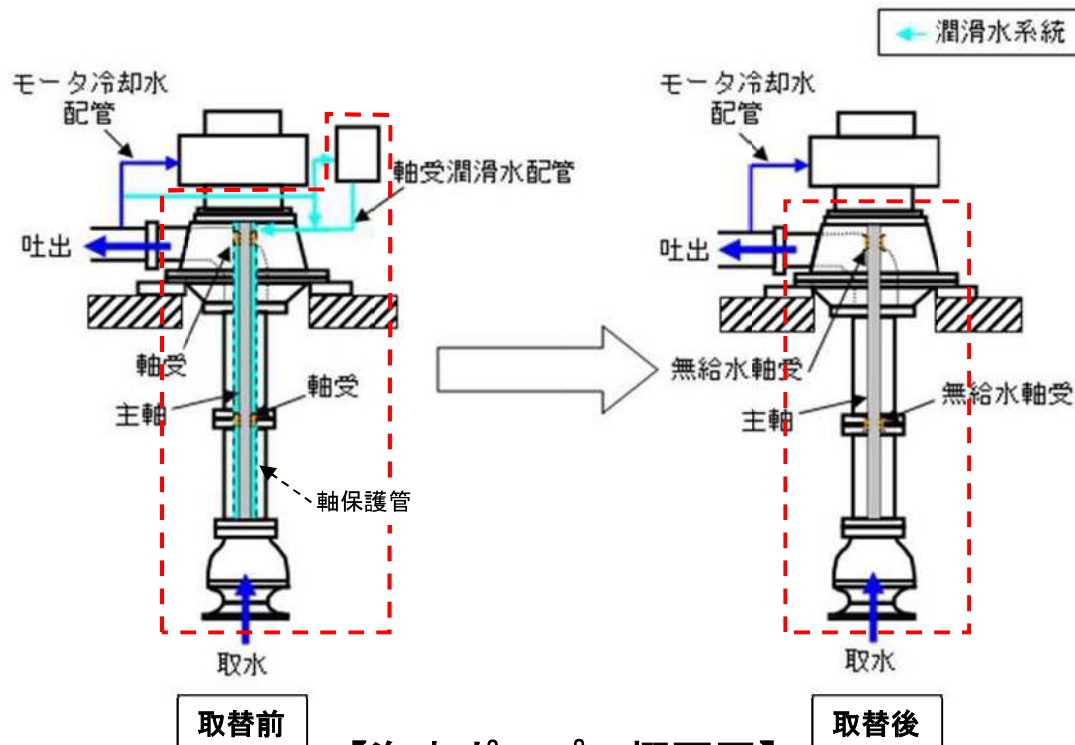
【海水ポンプ 概要図】

更新の考え方	D：その他（運用性向上/信頼性向上）
工事概要	海水ポンプ起動時に軸受部への潤滑水供給が不要な無給水軸受を用いたポンプへ取替えることで、ポンプ起動時の信頼性向上を図るとともに、海水ポンプエリアの運転・保守スペースを確保しました。
更新時期	1号機：2018年 2号機：2018年

更新内容	説明
軸受材料	無給水軸受の採用により、起動時の軸受への潤滑水供給が不要となる。 ⇒ <u>ポンプ起動時の信頼性が向上</u>
軸受潤滑水設備の撤去	無給水軸受の採用により、軸保護管が不要となり、ポンプ運転中でも軸受部が揚水で満たされることから、軸受潤滑水設備が不要となる。 ⇒ <u>海水ポンプエリア廻りの付属設備の撤去により、運転（パトロール）・保守スペースを確保</u>

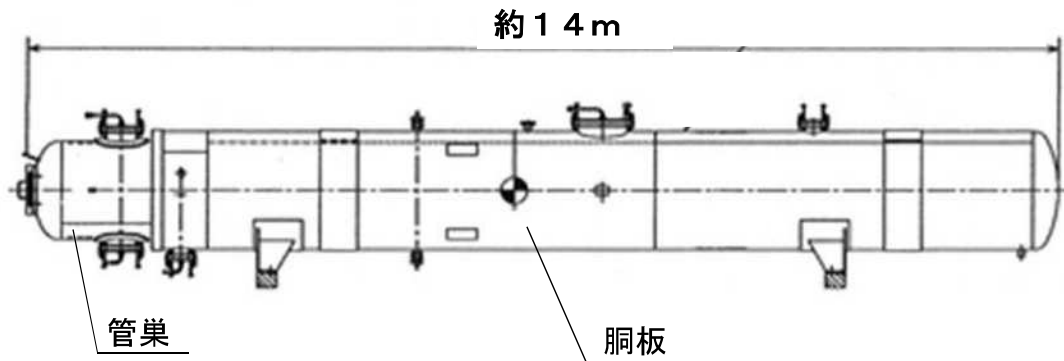
【例：低圧給水加熱器 概要図】

更新の考え方	B：予防保全（胴板及び内部構成品の減肉）
工事概要	高圧・低圧給水加熱器及び湿分分離加熱器については、胴板や内部構成品の減肉が懸念されるため、予防保全及び信頼性向上の観点から、加熱器本体を減肉に対する対策品に取替えました。なお取替にあたり、管巢の材料を侵食性に優れた材料※1へと変更しました。
更新時期	<p>○高圧給水加熱器 ⇒ 1号機：2008年、2号機：2007年</p> <p>○低圧給水加熱器 ⇒ 1号機：2008年[第1, 2給水加熱器]、2010年[第3, 4給水加熱器] 2号機：2009年[第4給水加熱器]、2015年[第1, 2給水加熱器]、2017年[第3給水加熱器]</p> <p>○湿分分離加熱器 ⇒ 1号機：2015年 2号機：2018年</p>

※1 高pH運転導入のため、銅系の管巢からステンレス鋼への変更を実施。

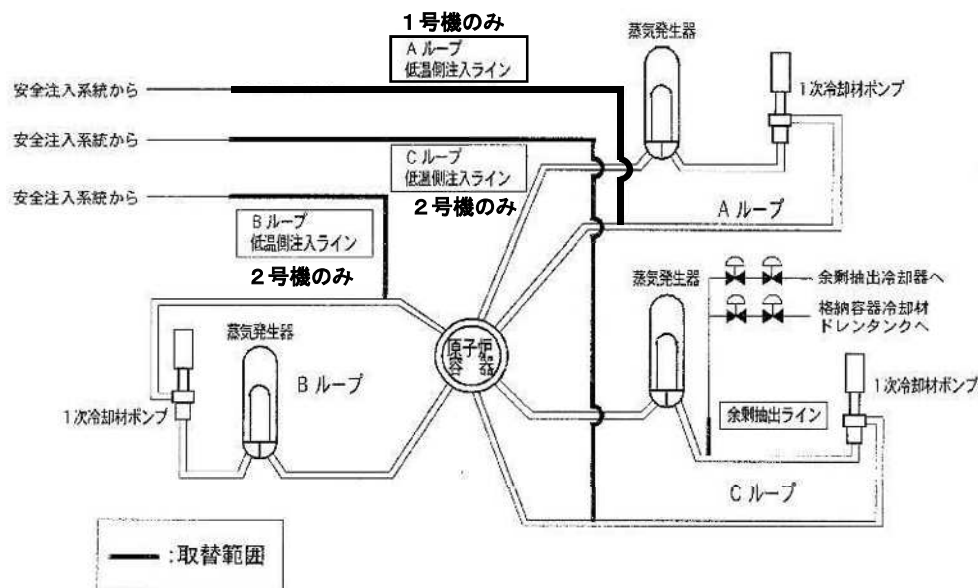
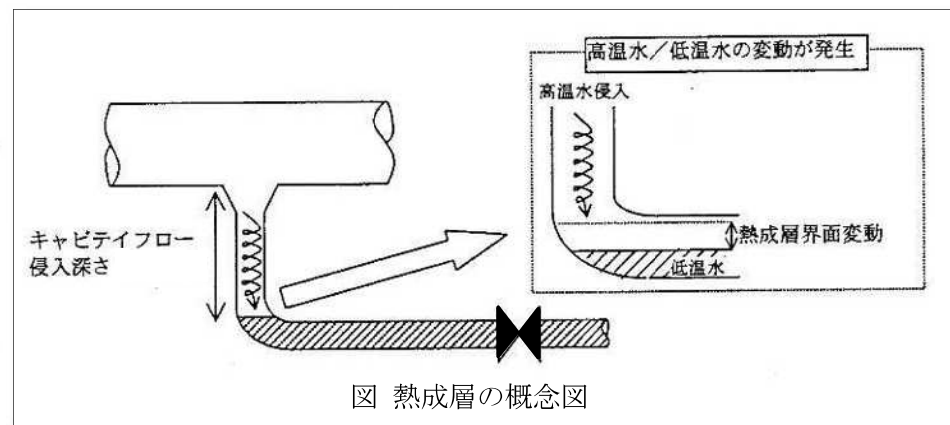
【1次冷却材系統 概要図】

更新の考え方	A：国内外トラブルの水平展開、C：規制要求
工事概要	余剰抽出ライン配管及び低温側注入ライン配管の曲がり部に高温水と低温水との温度境界が存在し、配管曲がり部へ応力が発生※1がすることで疲労割れが懸念されることから、信頼性向上の観点のため、配管ルートの変更により温度境界位置を変更しました。
更新時期	1号機：2007年[余剰抽出ライン配管]、2008年[低温側注入ライン配管] 2号機：2007年[余剰抽出ライン配管、低温側注入ライン配管]

高温流体が流れる配管に接続されている閉塞配管に高温水が流入すること（キャビティフロー）により発生した熱成層の界面が、配管の曲がり部（鉛直から水平）で変動することで温度変動が繰り返され、熱疲労が発生する。

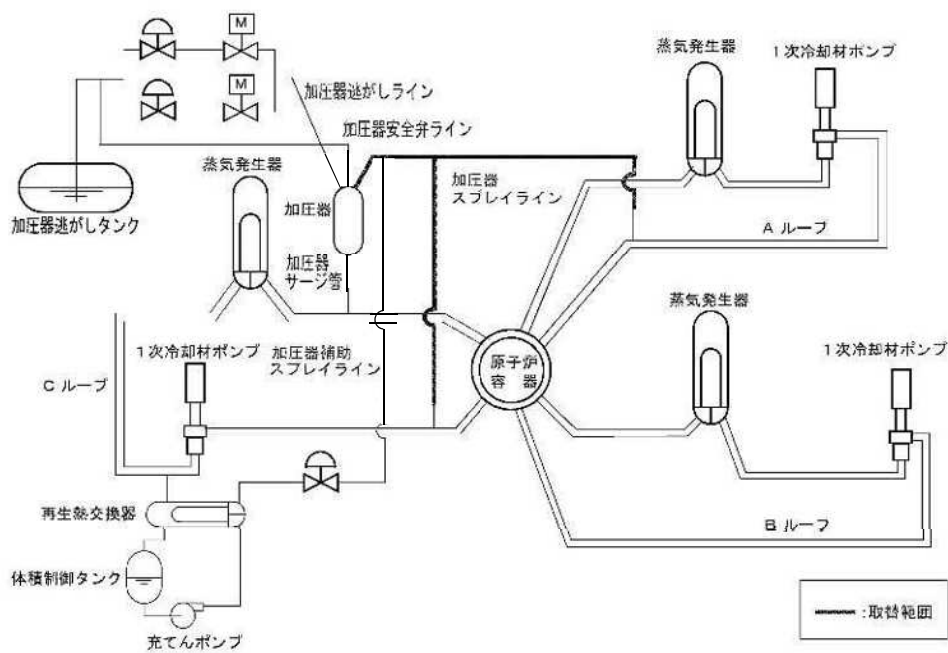
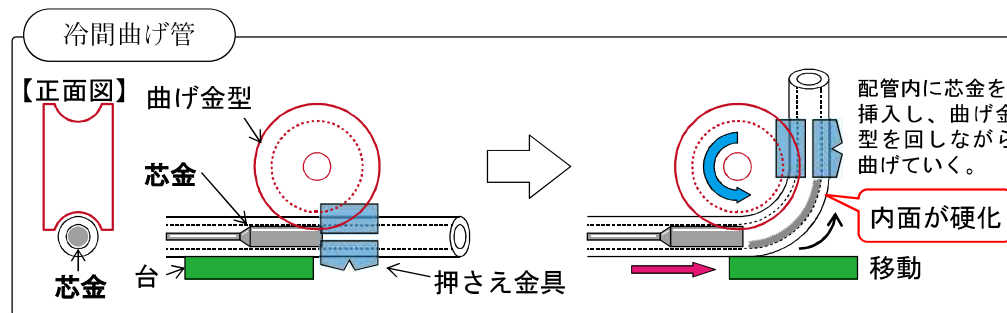
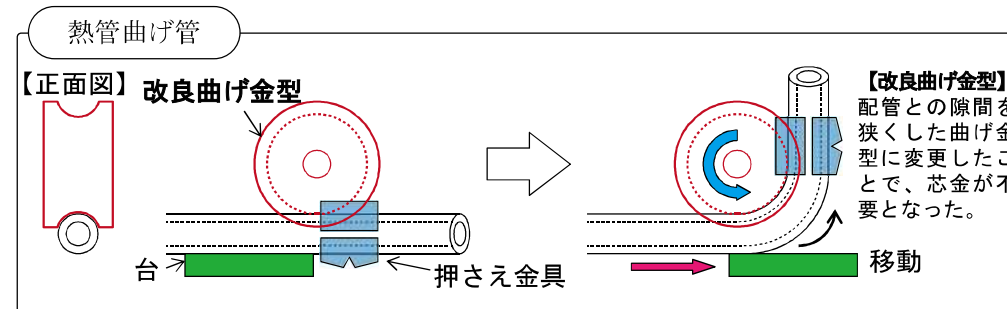
【1次冷却材系統 概要図】

更新の考え方	A：国内外トラブルの水平展開
工事概要	国外BWRプラントにおける冷間曲げ管の内面で発生した応力腐食割れによる損傷事象を踏まえ、加圧器スプレイの配管の一部に使用している冷間曲げ管を、予防保全の観点から、残留応力が小さい熱間曲げ管に取替えました。
更新時期	1号機：2015年 2号機：2015年

1次冷却材系統につながる曲げ配管のうち、芯金を使用して曲げ加工した配管（冷間曲げ管）を、芯金を使用せずに曲げ加工した配管（熱管曲げ管）へ取替えを実施。

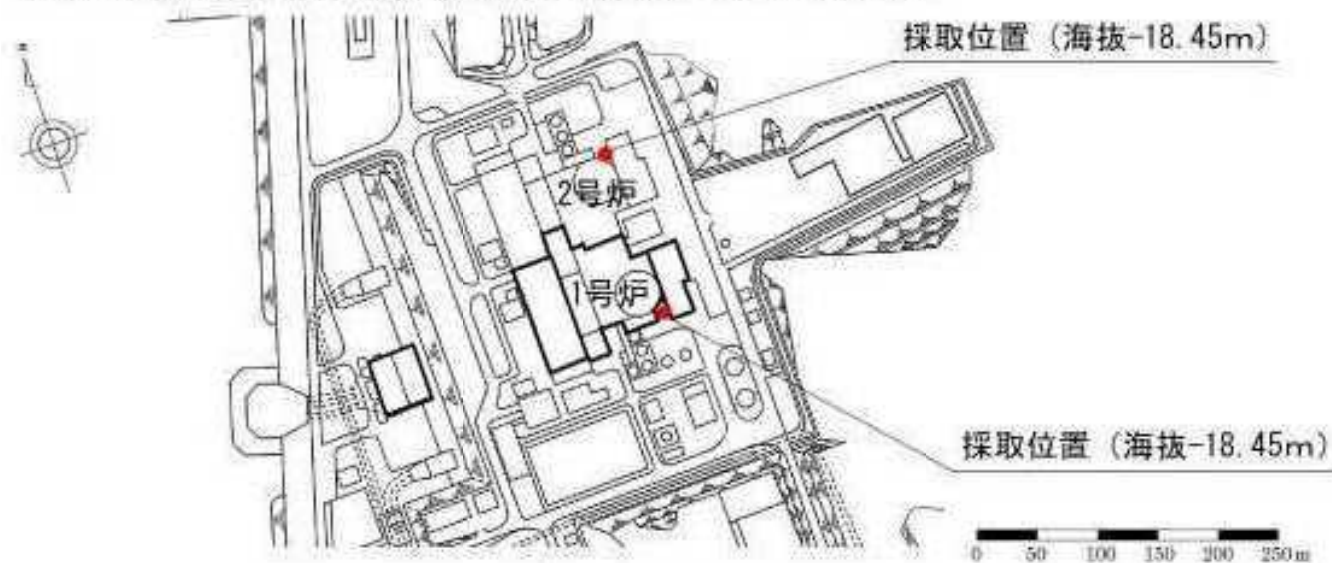
図1 地下水の採取位置

地下水の水質によっては、屋内よりも屋外地中部の方が環境状態が厳しいことが考えられるため、原子炉建屋近傍にて地下水の水質調査を実施するものである

- (1) 水質調査結果では、すべての項目において侵食性の判定基準値を下回っており、地下水によるコンクリートの侵食の可能性が低いことを確認した
- (2) 地下水の水素イオン濃度指数 (pH値) は、中性である (7) に対し、弱アルカリ性を示す値であった
また、遊離炭酸 (水中に溶けている炭酸ガス) の数値も判定基準に対し十分低い
- (3) アンモニウムイオン (弱塩基) や硫酸イオン (硫酸塩) 等についても弱侵食性の判定基準に対し十分低い
- (4) 建設当時の工事記録により原子炉建屋、原子炉補助建屋の地下埋設部分の外壁については、防水仕上げを行っている
