鹿児島城跡は、慶長6年(1601)頃から初代薩摩藩主島津家久によって造られ、江戸時代を通じて薩摩藩の政治・文化の中心でした。  
城山の山城部分とその麓に広がる屋形部分からなる城で、その範囲は、城山から当時の海岸線(現在のみもと大通り)までと広く、総面積は約85ha(東京ドーム約18個分)もありました。山城部分である城山が、鶴が羽を広げたように見えたことから、明治時代以降は鶴丸城の名称で親しまれています。令和5年3月には、本丸跡を中心とした一部が国史跡に指定されました。

奥深い、石垣の世界へようこそ!

# 鹿児島城跡 石垣ガイド

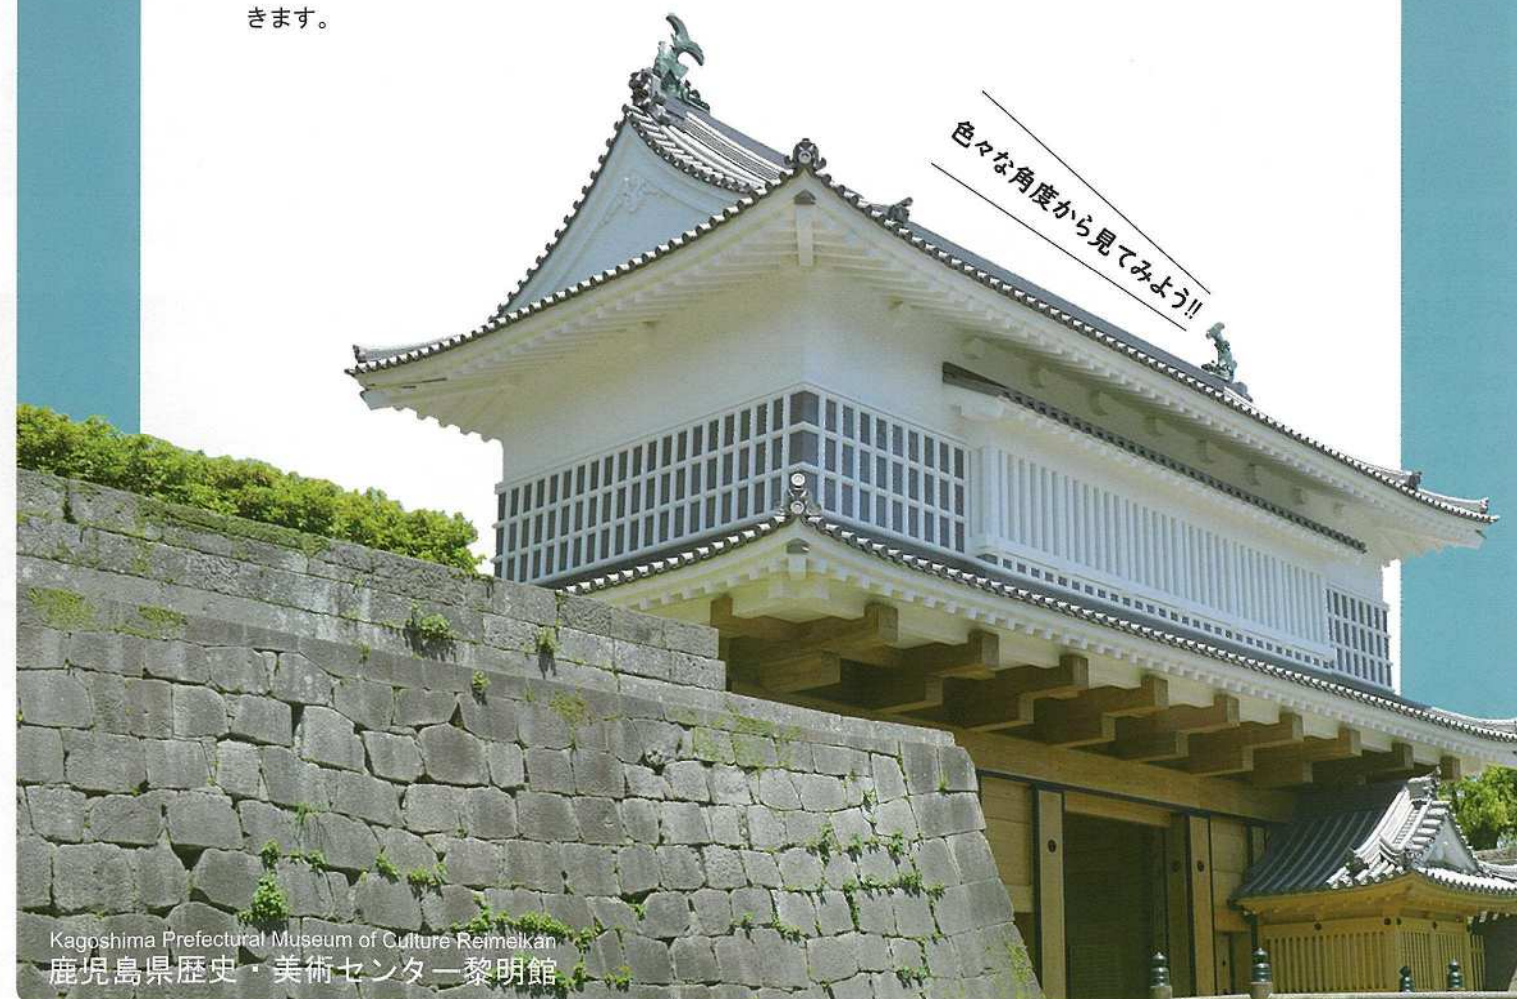
鹿児島城跡には、石垣をもつ武家屋敷が多く立ち並んでいました。それらの石垣は、明治10年(1877)の西南戦争や大正3年(1914)の桜島大噴火にともなう地震、第二次世界大戦等を通してほとんどが失われました。現在は、鹿児島県歴史・美術センター黎明館がある本丸跡や、鹿児島県立図書館がある二之丸跡、鹿児島医療センターがある御殿跡しか残っていません。本丸跡の石垣も、築城当時の姿ではなく、これまでに何度も修復されたことがわかっています。現在残っているのは、数々の戦乱や災害を乗り越えた石垣です。そのため、同じように見える石垣ですが、様々な積み方を見ることができます。

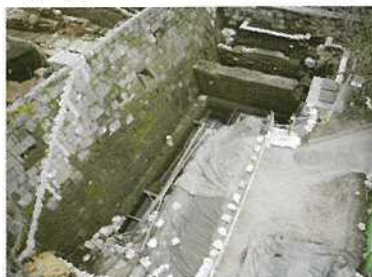
# 16 地下から現れた堀石垣

本丸・二之丸の境の状況を確認するために行われた発掘調査では、現在の地面より約2m下まで石垣が続いていることがわかりました。地中に埋まっていたのは、本丸・二之丸の間の堀の石垣です。また、堀の水を堰き止めるための井堰遺構も確認されました。通常であれば、堀の水を堰き止める必要はないことから、この部分は堀としての役割だけではなく、幕末に11代藩主島津斉彬が造ったとされる水練場として利用されたのではないかと考えられます。

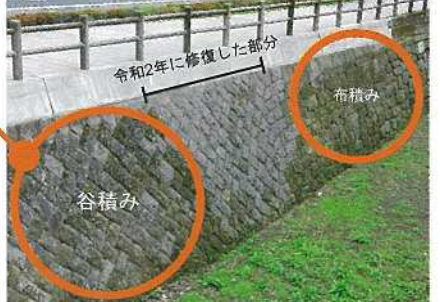
# 10 令和2年に修復された石垣

この付近の石垣は、平成27年の大雨で一部が崩れたため、令和2年に修復工事が行われました。修復にともなう発掘調査では、崩れた箇所を挟んで石垣の積み方が異なっていることが確認されました。
