介護ベッド用手すりによる重大製品事故について（注意喚起）

介護ベッドのサイドレール・手すり等による事故等についてのご注意

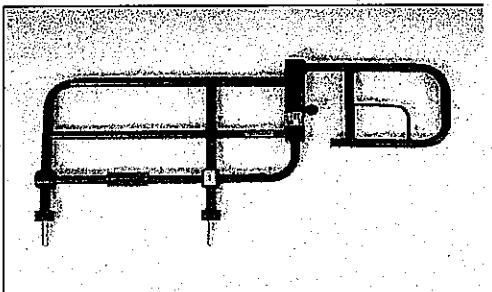
(株)フーラツ	PZR-K900TAH

公表日	事故発生日	機種・型式	事業者名	被害状況	事故内容	事故原因	事故発生地	備考
平成19年6月12日	平成19年5月10日	PZR-K900TAH	㈱フラッタ	死亡1名	着衣がベッドの手すりの固定用ノブに引っかかることにより死亡した。	当該事故は、スイングアームを固定せず常に使用した際に、固定ノブが着衣の首部に引っかかることが、固定ノブの形によって発生する等であります。事故発生時の被害者の状態及び行動が不明らかでした。	都道府県 兵庫県	
平成19年11月20日	平成19年10月22日	SE-07NHC	フランプット㈱	重傷1名	使用者が当該製品を使用して、立ち上がり上に負担が掛かり落ちてしまい事故に至った。	事故原因は、当該製品を握んで立ち上がり落ちてしまい事故に至ったと思われる。製品の性質上、隙間が余るものが、挟み込みのリスクについての十分な周知等が望まれる。	大阪府	
平成19年12月21日	平成19年11月4日	KA-095	パラマウントベッド㈱	重傷1名	手すりに握まりベッドから立ち上がり上に負担が掛けられていたはずの手すりが動き、転倒し、肘骨にひびきつた。	事故原因は、使用に伴うロックレバーレール部に負担が掛けられたロックが解除されてしまい事故に至ったものと思われる。	東京都	平成20年2月15日からリコール実施
平成20年1月25日	平成19年12月25日	SE-07	フランプット㈱	死亡1名	当該製品の隙間に首を吊つた状態で発見され、病院に運ばれたが死亡した。	事故原因は、目撲者がおらず、事故の発生状況が不明であるものの、手すりのサイドレール部が製造時と逆方向で取り付けられており、事故に至ったと想われる。サイドレール部の逆方向への取り付けによる挟み込みの増大についての十分な周知等が望まれる。	愛知県	
平成20年2月1日	平成20年1月21日	KA-19 及び KA-095	パラマウントベッド㈱	死亡1名	ベッドの手すりと手すりの間に、ベッドの外側から首が挟まつた状態で発見され、病院に運ばれたが死亡した。	ベッドに戻る際に事故が発生したものと思われるが、目撲者がおらず、事故原因の発生状況の詳細が分からず、ベッドには至り付けており、手すりを組み合せて使用するため、製品の形状は子差万別であり、隙間をなくすことは不可能である十分な周知等が望まれる。	香川県

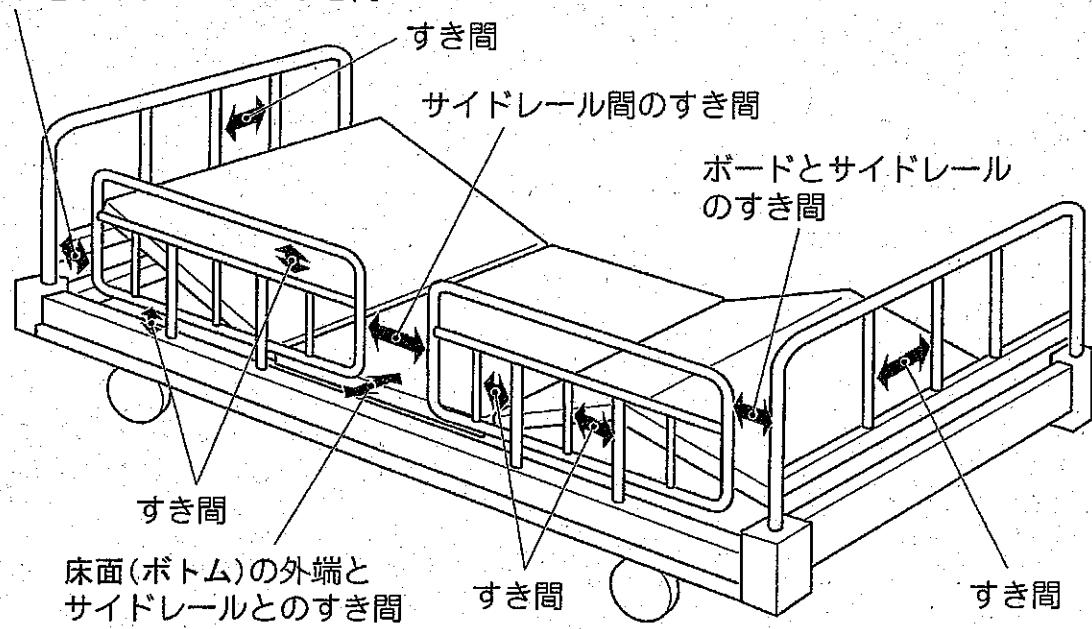
ボードとサイドレールのすき間

サイドレールや手すりは用途により形状や構造が異なるため、いろいろなすき間を内包しています。また、こうした製品内部のすき間ばかりでなく、ベッド本体との組み合わせによっても同様のすき間が生じることになります。このようなすき間にによりベッド上で療養される方々の視野が確保されるとともに、閉塞感が軽減され、療養環境の向上にも繋がります。

しかし、このすき間に挟まれることにより事故が発生することがあります。特にベッド上で予測できない行動をとる可能性がある方や、自力で危険な状態から回避することができない方などにはご注意下さい。

- 事例1: ベッドの外で転倒してサイドレールと手すりのすき間に首がはさまり死亡した。
- 事例2: 使用者がベッドの端に座り左手で手すりの開放部分をつかんでいたが、踏ん張りがきかず、床へずり落ちてしまった。その際、手すりの折れ曲がる部分に左手上腕部がはさまり怪我を負った。
- 事例3: 手すりのすき間で首を吊った状態で発見され病院に運ばれたが死亡した。
- 事例4: サイドレールのすき間に首を入れ、窓を開閉しようとした際にリモコンスイッチが入ったため背上げ部分が作動し、ベッドの背とサイドレールとの間に首がはさまって窒息死していた。
- 事例5: サイドレールとサイドレールのすき間に首をはまれ死亡した。

また、こういった方に使用する際は、すき間をクッション材や毛布で埋めるなど事故を防止するための工夫をお願いします。

- ・サイドレールや手すりのすき間、ボードとのすき間に身体の一部(特に頭や首)が入ると抜けなくなり、身体の傷害や生命にかかるけがをするおそれがありますので注意してください。
- ・身体の一部(特に頭や首)がサイドレールや手すりにあたり圧迫されると身体の傷害や生命にかかるけがをするおそれがありますので、注意してください。
- ・サイドレールや手すりは、ベッドで寝ている人の転落や寝具の落下を予防するための製品ですので腰掛けたりしないでください。負荷に耐えられず製品が破損又は固定が解除されることによって転倒するおそれがあります。
- ・身体の一部(特に頭や首)がすき間にに入った状態でベッドを操作するとはされて身体の傷害や生命にかかるけがをするおそれがありますので注意してください。
- ・ベッドと異なるメーカーのサイドレール等を使用した場合、通常よりもすき間が大きくなってしまって、ベッドで寝ている人の転落や寝具の落下を予防することが出来なくなるおそれがありますので組み合わせないでください。
