肝属川水系河川整備計画

【甫木川 鹿児島県知事管理区間】

平成27年9月

鹿児島県

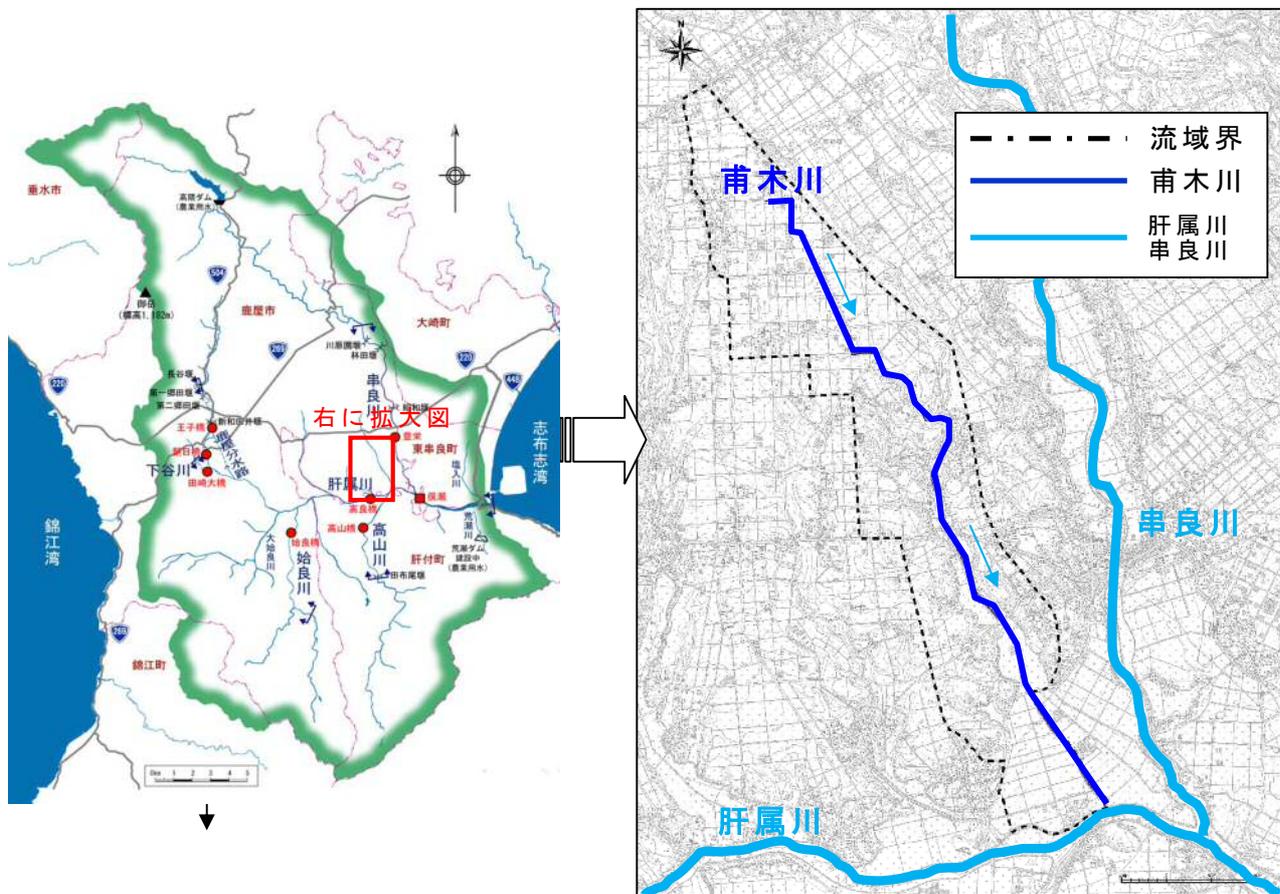
図 1 - 1 甫木川流域図

甫木川はその源を鹿屋市串良町中央部の標高 115m の細山田（笠野原台地の北端）のシラス台地に発し，同台地を流下後，水田地帯を貫流し，一級河川肝属川に注ぐ流域面積 10.3km²，幹線流路延長 4.6km の河川です（図 1 - 1，写真 1 - 1）。

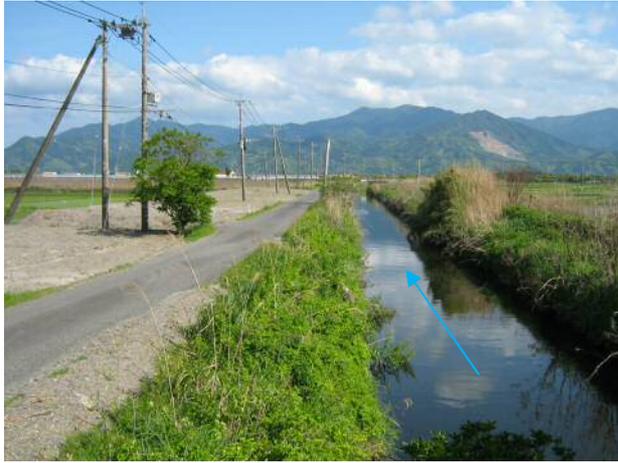
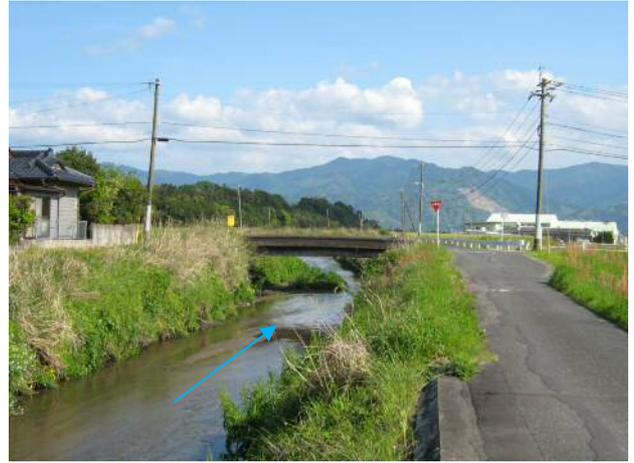
写真 1 - 1 現況河川の状況

1k100 付近の状況

2k400 付近の状況 (橋梁は 2/417 中川橋)

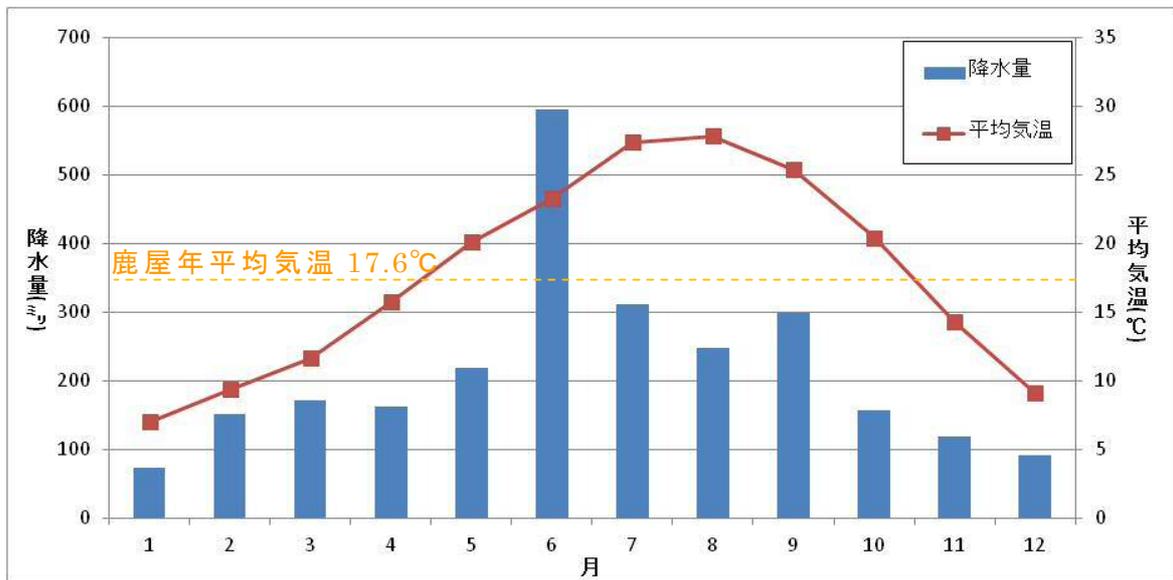
図 1 - 2 月別平均降水量と平均気温

甫木川流域の気候は，南海型気候に属し，鹿屋観測所で年平均気温は約 18℃，年平均降雨量は 2,600mm 程度と多く，全国平均の約 1.5 倍に及びます。また，降水量の大部分は梅雨期から台風期に集中しています（図 1 - 2）。

気象庁鹿屋観測所における平成 16 年～平成 25 年の平均

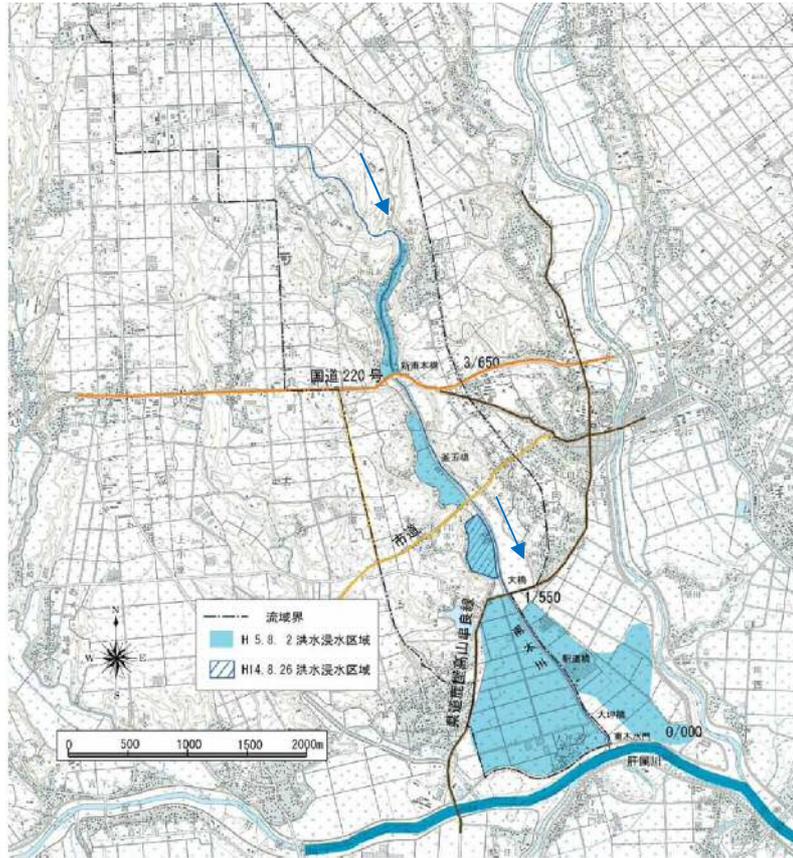
図 1 - 3 平成 5 年 8 月 2 日洪水時の浸水区域図

甫木川は、もともと河道の流下能力が低く、過去たびたび洪水被害を受けています(表1-1)。特に、平成5年には浸水面積232ha、床上浸水24戸、床下浸水49戸の被害が発生しました(図1-3、写真1-2、写真1-3)。

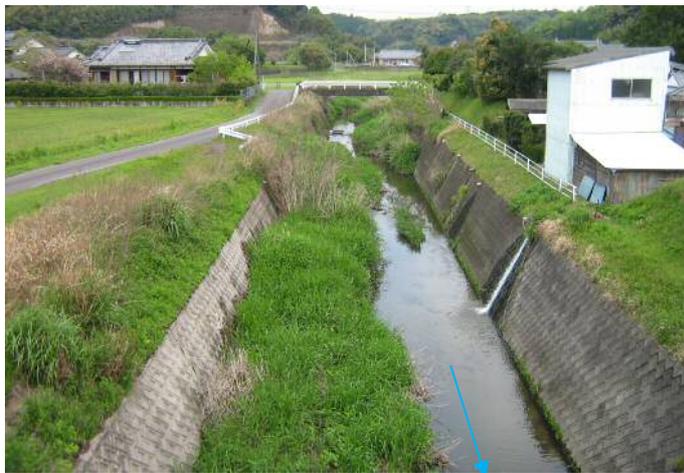
写真 1 - 4 災害関連事業実施箇所の状況（国道 220 号から上流）

平成 5 年 8 月の洪水被害を受け，同年から平成 7 年にかけて国道 220 号から上流の約 1.3km の区間において災害関連事業による河道整備を実施しました。災害関連事業は，計画高水流量 $80\text{m}^3/\text{s}$ の改修が実施されています（写真 1 - 4）。

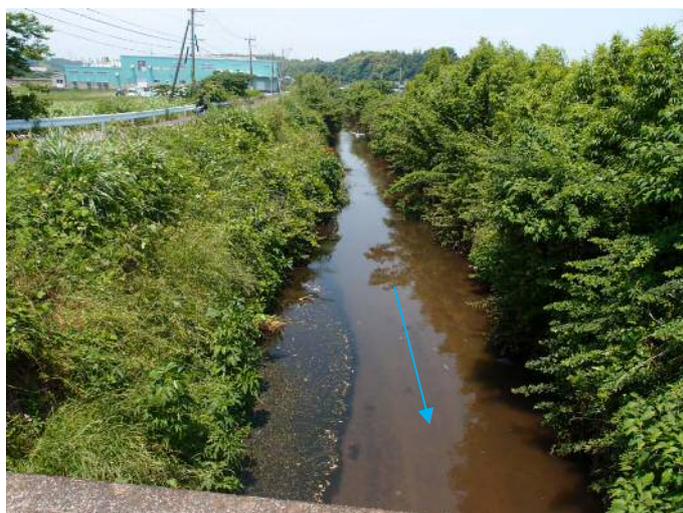
写真 1 - 4 現況河川の状況(1k824 田中前橋より上流)

甫木川では、過去の洪水被害を受けて河川整備を進めてきておりますが、肝属川合流点から国道 220 号の区間については、全川に渡って十分な治水安全度が確保されている状況にありません。

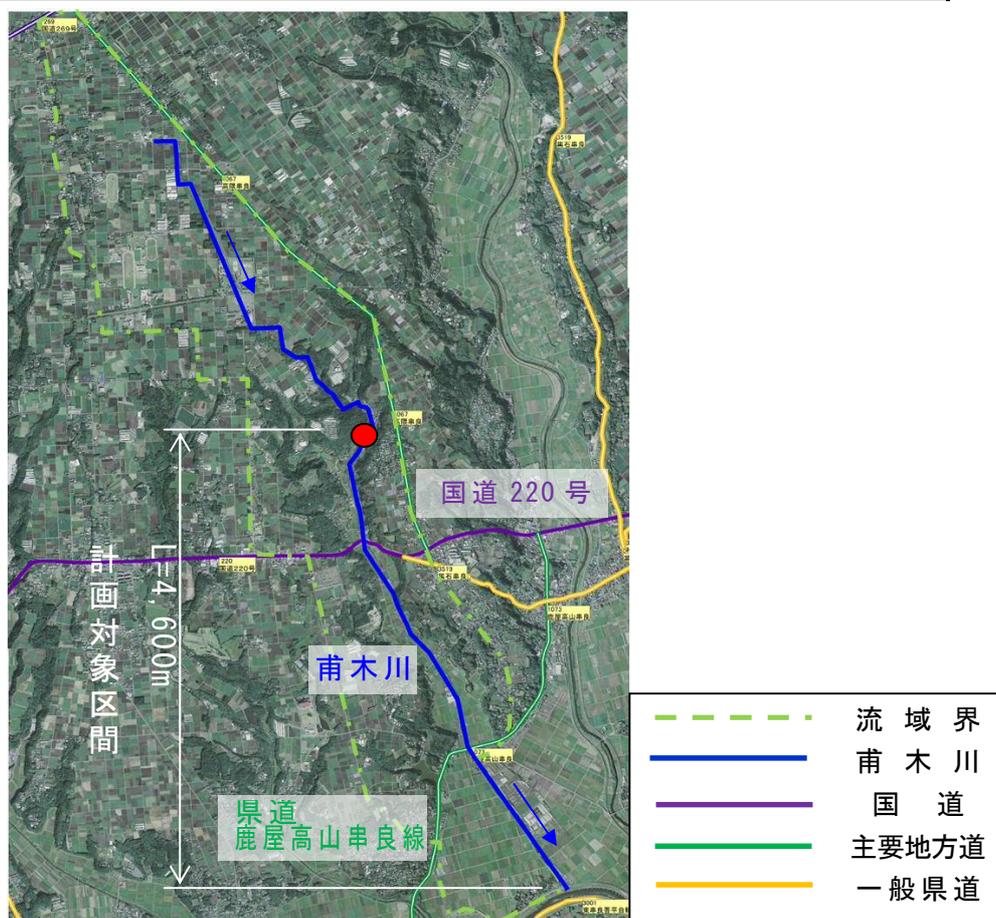
図 3 - 1 河川整備計画対象区間

本計画の計画対象区間は甫木川水系の県管理区間とします（表 3 - 1，図 3 - 1）。

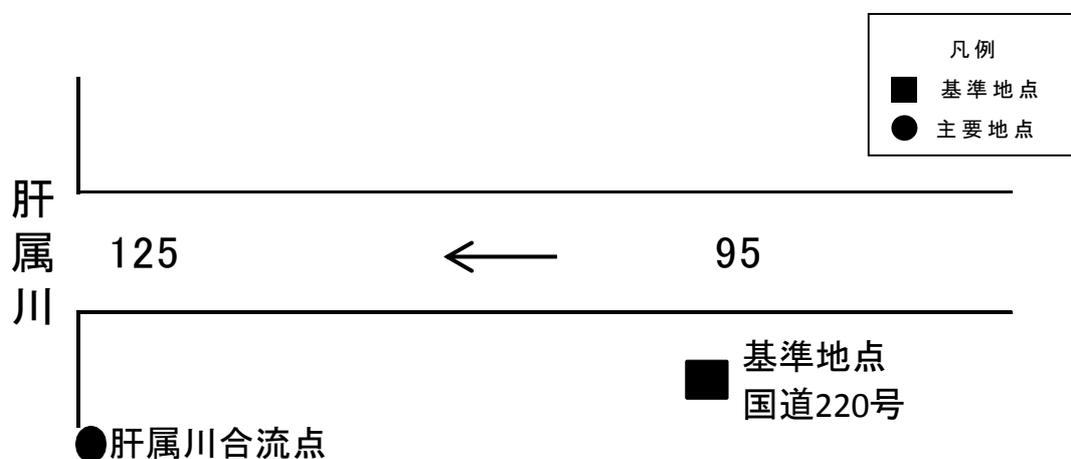
図4-1 整備計画目標流量配分図

甫木川においては、河川の重要度、流域の人口・資産状況・土地利用状況の動向並びに河川形態などを総合的に勘案し、近年洪水被害が発生した平成17年9月台風14号洪水と同規模の洪水に対して家屋浸水等の被害を防止又は軽減を図る河道整備を進めていきます（図4-1）。

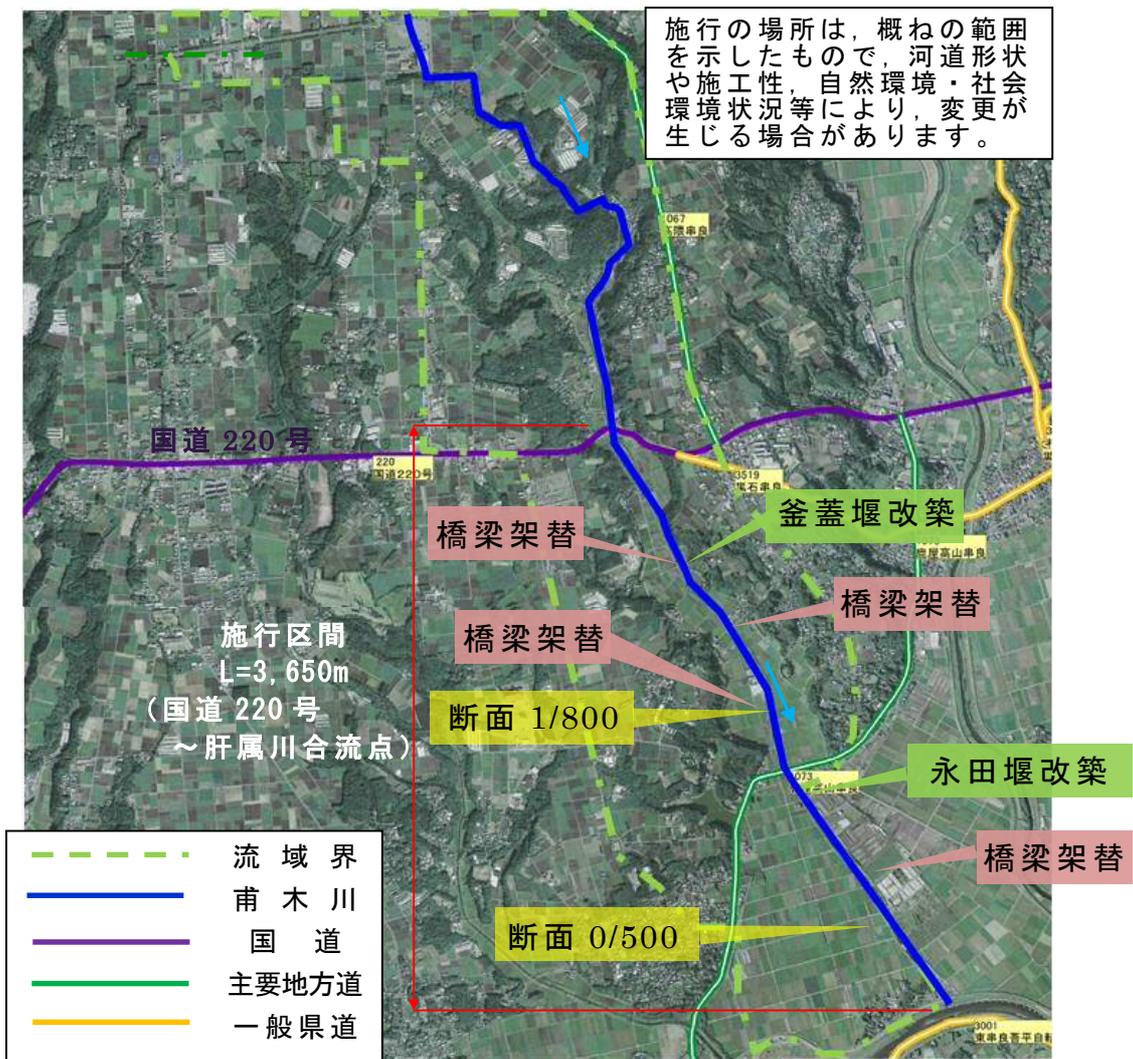
図 5 - 1 河川改修位置図

整備目標流量に対する流下能力不足を解消するために、図 5 - 1 に示す区間において、河道拡幅、河床掘削、築堤工事、堰改築や橋梁架替等を行います(図 5 - 2)。取水堰等の農業用施設については施設管理者との調整を図りつつ整備を実施します。また、河川整備の実施にあたっては、沿川の地形や土地利用・自然環境等の周辺環境に十分配慮し、動植物の生息・生育・繁殖環境の保全を図るため、必要に応じ、環境調査の実施や環境に関する有識者等の意見を参考にし、河川環境に配慮した水際部の整備や瀬・淵の保全・再生に努めます。なお、計画規模を上回る洪水等が発生し、公共土木施設等が被害を被った場合、その施設の従前の効用等を速やかに回復するよう努めます。
