川内川下流圏域河川整備計画
【県管理区間】

平成27年3月

鹿児島県

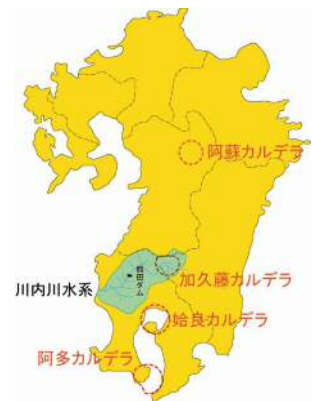
図 1-4 九州地方の大規模カルデラ

川内川流域には、約 33 万年前の加久藤カルデラ形成時噴出物の上に、約 2 万年前の始良カルデラ形成時の入戸火砕流堆積物（シラス）が覆っています。シラスは、隙間が大きく透水性も高いので流水に弱く、豪雨時の被害が発生し易い特徴的な地質を呈しています。

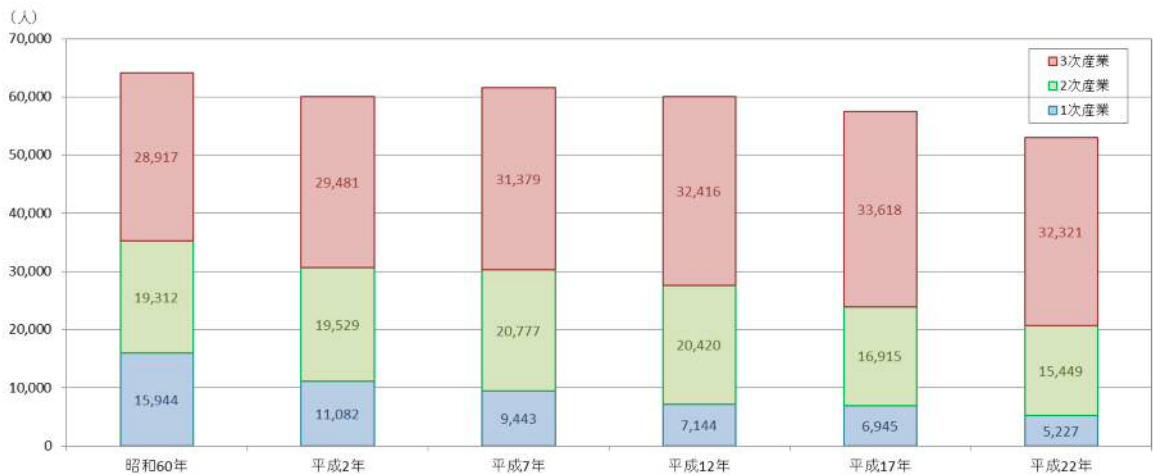
図 1-11 圏域内就業者数の推移

就業者数は人口の動向と同様に減少傾向にあり、産業別でみると、一次産業及び二次産業の全体に占める割合は減少傾向にある一方で、三次産業については昭和60年と比べ15%程度上昇しています。

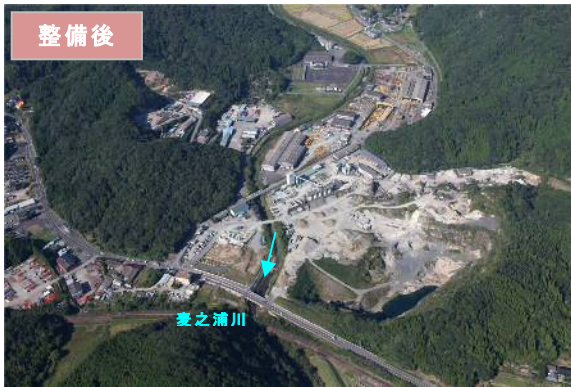
写真 1-2 麦之浦川における整備状況

麦之浦川では、平成4年度に局部改良事業により湯之江橋から鉄道橋間の改修が行われました。現在は下流から河道改修が進められており、平成26年10月時点で国道岩元橋から私道岩元橋間の河道改修が完成しています。

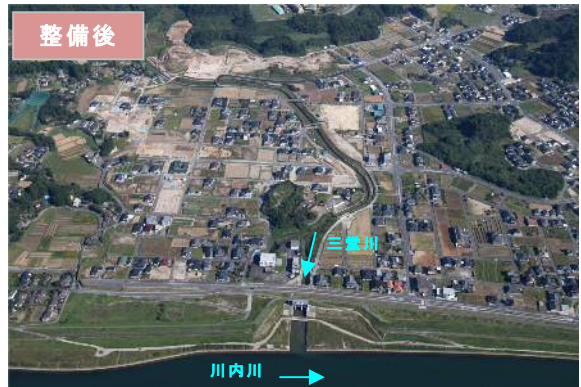
写真 1-3 三堂川における整備状況

三堂川では、昭和 54 年に局部改良事業により排水ポンプ見合いの流下能力を確保できるように河道整備が行われ、当時、概ね 1 年に 1 回の洪水を安全に流下できる程度であった河道を、2 倍の 2 年に 1 回程度まで河道の流下能力を引き上げました。

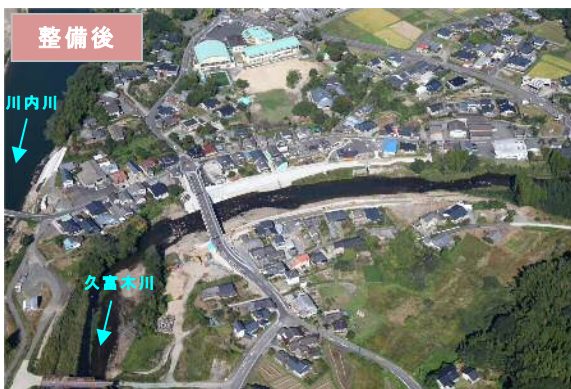
写真 1-4 久富木川における整備状況

久富木川は平成 18 年 7 月の災害を契機として、平成 18 年度より河川激甚災害対策特別緊急事業に着手し、平成 23 年度に整備が完了しています。

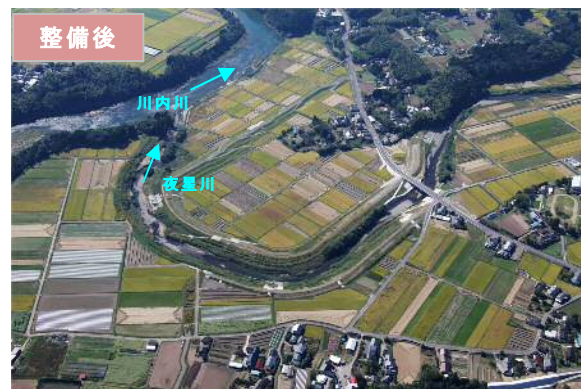
写真 1-5 夜星川における整備状況

夜星川は平成 18 年 7 月の災害を契機として、平成 18 年度より河川激甚災害対策特別緊急事業に着手し、平成 22 年度に整備が完了しています。

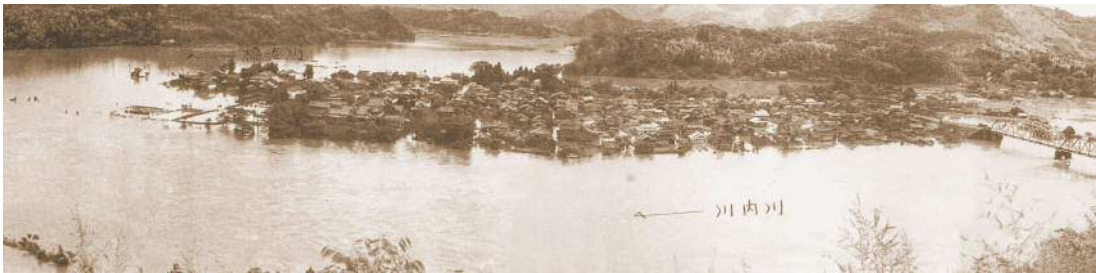
写真 1-6 東郷地区浸水状況（薩摩川内市）

台風第 5 号は 13 日 3 時にはラサ島の東南東 200km の海上を北西または西北西に進み、16 日 3 時には沖縄の北方約 100km の海上で 940hPa を示し、北北西に毎時 10km の速さで進み 16 日 19 時 40 分強風注意報（鹿児島）が発令され、川内においては 17 日昼頃より風が強くなり雨も降り始め台風の接近にしたがい風雨も強くなり、18 日 3 時頃阿久根市付近に上陸しました。この台風の接近に伴い、川内川流域では 17 日夜半より上昇し始めた水位は降雨の激しさと共に上昇を続け、この台風により、鹿児島県内では死者 13 名、負傷者 55 名の人的被害を出し、家屋全半壊・流失 8,578 戸、床上浸水 2,102 戸、床下浸水 10,236 戸に達しました。

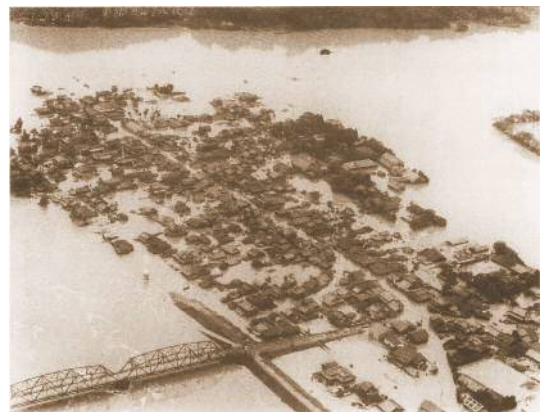
写真 1-7 東郷地区浸水状況
（薩摩川内市）

25 日午後から 26 日早朝にかけて九州の西部、中部に大豪雨を降らし災害を起こした梅雨前線は、その後もなお九州中部に停滞して小さく南北に移動しながら時々局地的に強い雨を降らせましたが、27 日夜からは寒気の流入で南下しはじめ、28 日 6 時には阿久根、人吉、油津を結ぶ線にまで達し、さらにその後、寒気が四国、大分、宮崎方面にすすんで梅雨前線も上記の線上に停滞し、南九州に豪雨をもたらしました。このため、川内川流域では総雨量が下流の川内観測所で日雨量 297mm、上流の栗野観測所で 284mm を記録しました。この梅雨前線により、鹿児島県内では死者・行方不明者 6 名の人的被害を出し、家屋全半壊・流失 30 戸、床上浸水 1,433 戸、床下浸水 7,689 戸に達しました。

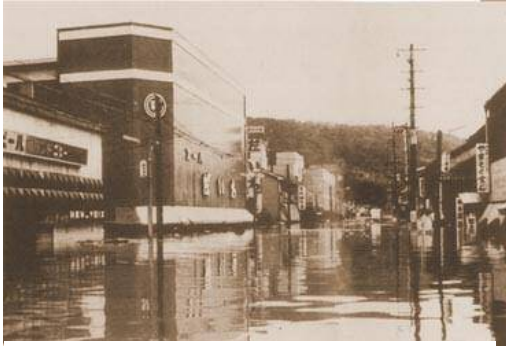
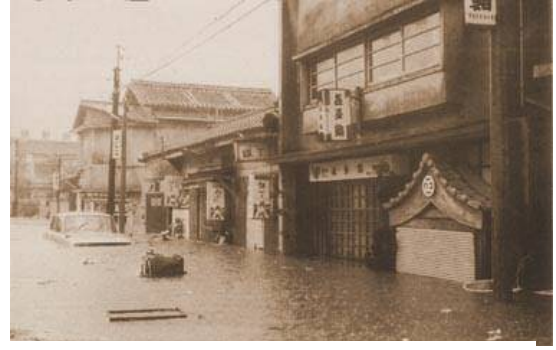
写真 1-8 市街地浸水状況
(薩摩川内市)

写真 1-9 市街地浸水状況
(薩摩川内市)

28 日の夕方より、梅雨前線が九州に停滞して各地に記録的な大雨を 7 月 7 日まで降らせました。川内川筋では特に下流地区の薩摩川内市で大きな被害を受け、支川春田川、平佐川等が氾濫して、薩摩川内市の中心部は殆ど全域に亘って浸水しました。この梅雨前線により、鹿児島県内では死者・行方不明者 52 名の人的被害を出し、家屋全半壊・流失 283 戸、床上浸水 5,874 戸、床下浸水 7,448 戸に達しました。

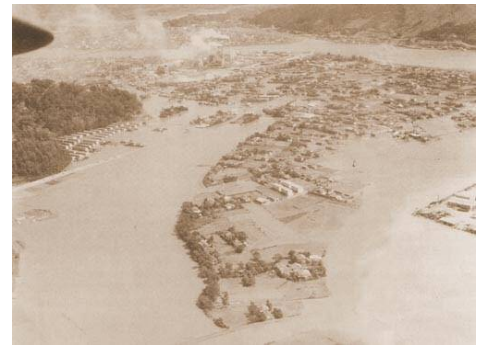
写真 1-10 支川高城川の氾濫状況
(薩摩川内市)

22 日夜に熊本県と鹿児島県境付近に停滞した前線の活動が活発になるに伴い、薩摩川内市、伊佐市の周辺部を中心に豪雨となり特に薩摩川内市では支川高城川が決壊し、薩摩川内市街地が全面的に浸水しました。また、大口、菱刈、栗野地区では低地が浸水するなど被害が相次いで発生しました。この梅雨前線により、鹿児島県内では死者・行方不明者 12 名の人的被害を出し、家屋全半壊・流失 347 戸、床上浸水 3,583 戸、床下浸水 8,599 戸に達しました。

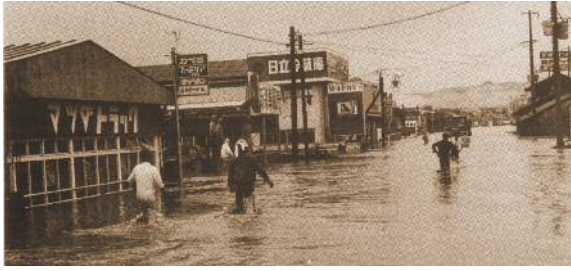
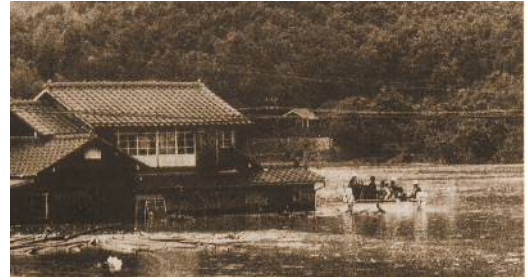
写真 1-11 上川内地区浸水状況（薩摩川内市）

写真 1-12 住民救助活動状況（薩摩川内市）

6 月 16 日の昼すぎより奄美大島^{あまみおおしま}東南海上に停滞していた梅雨前線が東進してきた低気圧の接近により北上し、川内川流域では 17 日の早朝より降雨となり、17 日の深夜から 18 日の早朝にかけて時間雨量で 50mm 以上を流域内の多くの観測所で記録し、特に、下流の川内観測所では、時間雨量で 103mm (18 日 0 時～1 時) と記録的な豪雨となりました。この梅雨前線による豪雨により、流域内のほとんどの水位観測所にてはん濫注意水位 (旧警戒水位) を突破し、薩摩川内市の白浜^{しらばま}観測所では計画高水位を約 40cm 超える水位まで達しました。このため、薩摩川内市を流れる支川高城川の堤防が決壊し、死者・行方不明者 7 名、家屋全半壊・流失 357 戸、床上浸水 1,742 戸、床下浸水 3,460 戸と甚大な被害となりました。

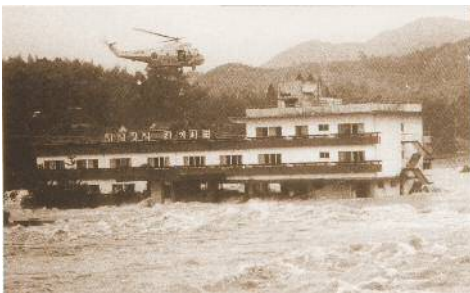
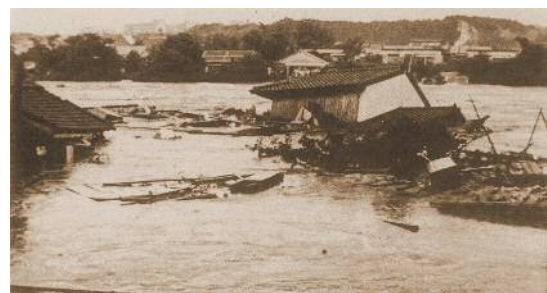
写真 1-13 湯田地区住民救助活動状況
（さつま町）

写真 1-14 家屋流出状況（さつま町）

7 月 3 日山東半島付近にある低気圧は 4 日朝日本海に抜けるとともに、九州にかかっていた梅雨前線も北上し、5 日昼頃より雷を伴った豪雨となりました。さらに、梅雨前線は対馬海峡付近まで南下していたことから、南西から湿った暖かい空気が流れ込み、6 日の昼すぎまで雨が降り続き、総雨量は上流の白鳥観測所で 535mm、中流の狩宿観測所で 587mm、羽月川の大口観測所で 647mm を記録しました。この梅雨前線の活発化による豪雨により、流域内のほとんどの観測所にてはん濫注意水位(旧警戒水位)を突破し、特に、湯田及び宮都大橋では過去最高水位を更新しました。死者・行方不明者 8 名、家屋全半壊・流失 472 戸、床上浸水 695 戸、床下浸水 1,399 戸と甚大なる被害となりました。

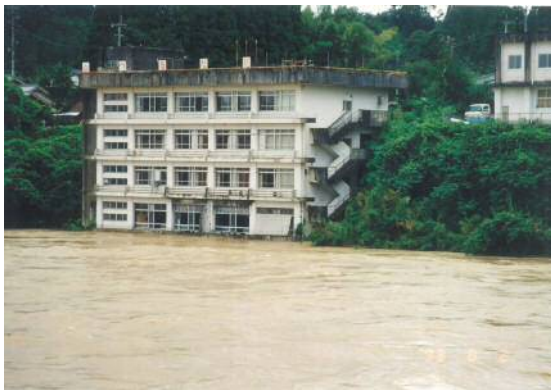
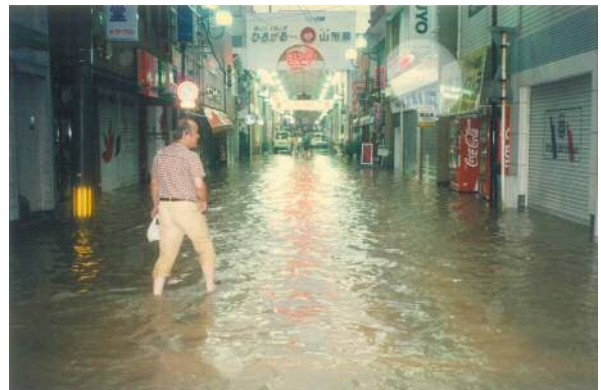
写真 1-15 ^{かわぐち}川口地区浸水状況（さつま町）

写真 1-16 ^{むこうだ}向田地区浸水状況（薩摩川内市）

8月5日から8月6日にかけて、九州南部に停滞した前線の活動が非常に活発になったため、鹿児島県を中心に豪雨となりました。この豪雨と台風の影響で川内川流域では、総雨量が下流の川内観測所で387mm、上流の白鳥観測所で215mmを記録しました。

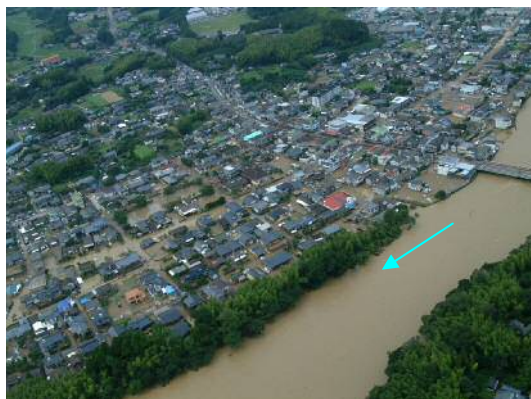
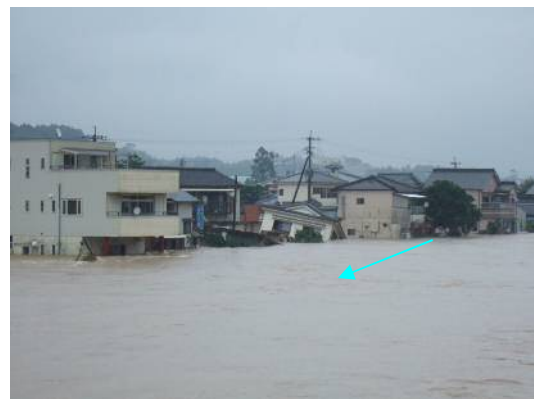
写真 1-17 虎居地区浸水状況
(さつま町)

写真 1-18 洪水流下状況
(さつま町)

7 月 18 日昼頃には九州北部に停滞していた梅雨前線が 22 日には九州南部まで南下し、長期間にわたって九州南部に停滞したことから、川内川流域の 9 観測所（八ヶ峰、えびの、加久藤、京町、西ノ野、青木、大口、鈴之瀬、紫尾山）では、1,000mm を超す記録的な豪雨となりました。この豪雨により、11 観測所にて観測史上最高水位を記録し、特に宮之城観測所では計画高水位を 2.92m 超過しました。

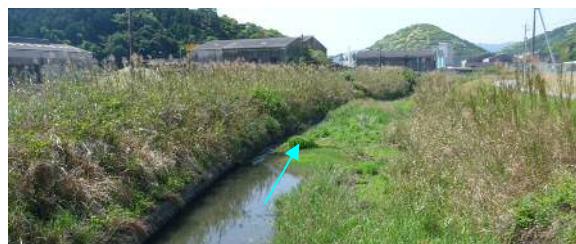
写真 2-1 王子田橋から下流を望む

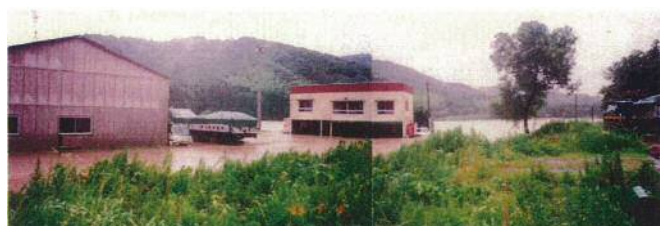
写真 2-2 浸水状況

(H5.7.4 : 王子田橋上流左岸)

麦之浦川では、下表に示すとおり既往最大洪水である昭和47年をはじめ毎年のように発生しており、近年では平成5年や平成13年に浸水被害を受けました。

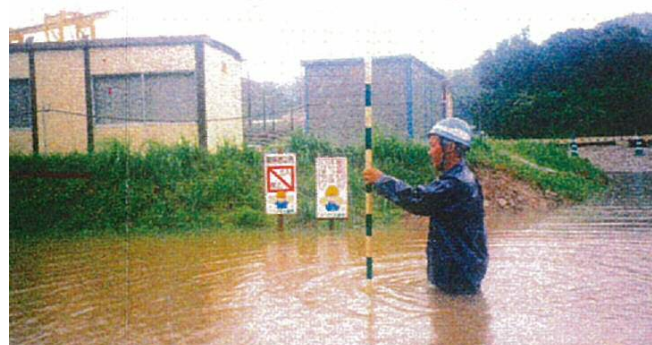
写真 2-3 浸水状況

(H13.6.23 : 王子田橋上流左岸)

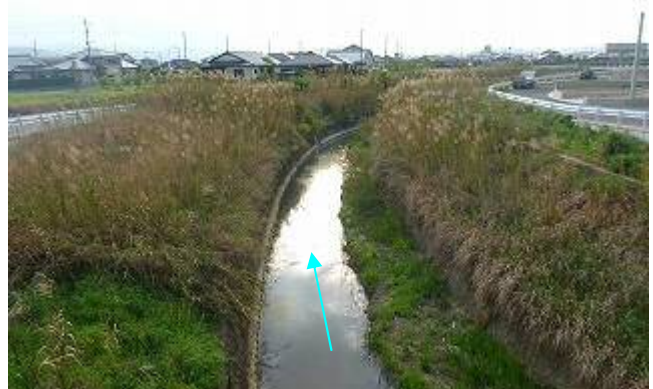
写真 2-4 三堂橋から下流を望む

三堂川では、河積が小さく蛇行していたため、度々浸水被害が生じていました。近年では平成 5 年 8 月に床上浸水 14 戸、床下浸水 33 戸におよぶ被害を受けました。

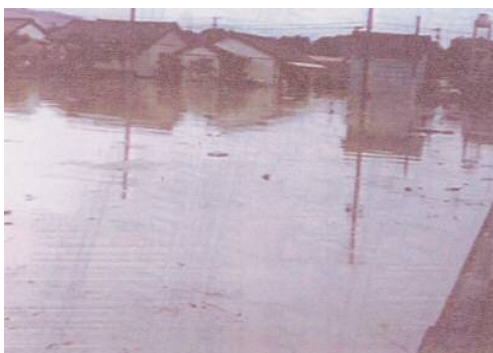
写真 2-5 浸水状況 (H5.8.6: 三堂橋右岸)

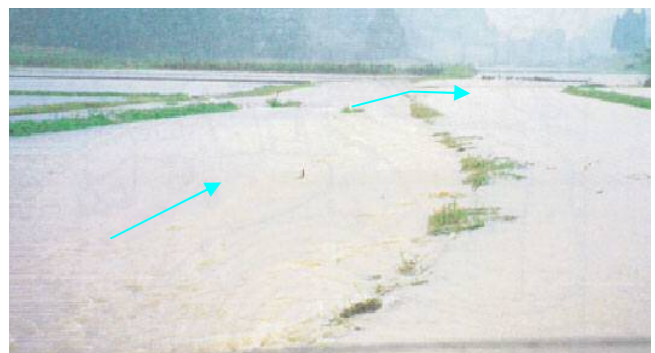
写真 2-6 浸水状況 (H5.8.6: 権現橋下流)

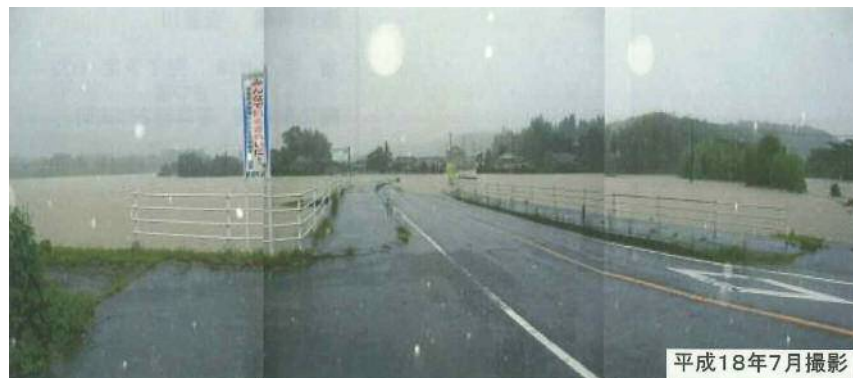
写真 2-7 浸水状況 (H18.7: 夜星川橋)

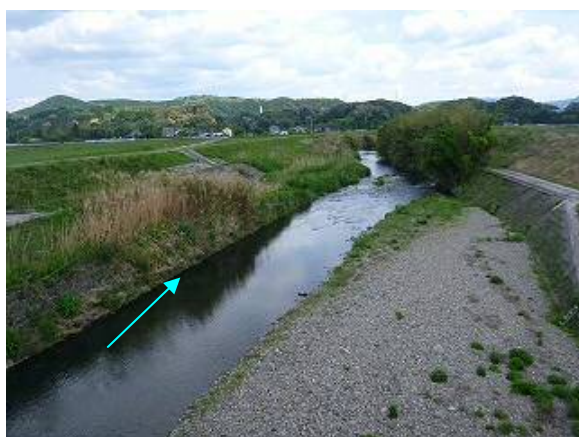
写真 2-8 夜星川橋より下流望む (整備後)

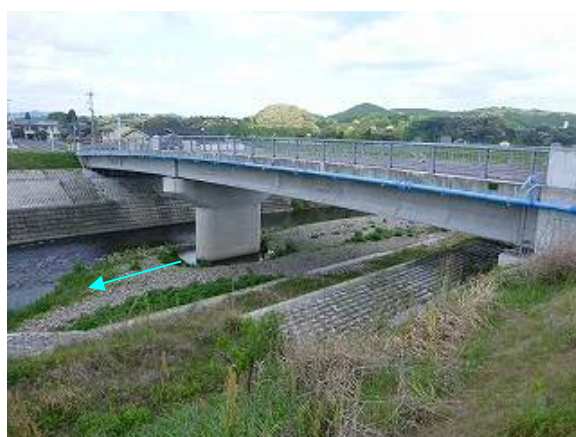
写真 2-9 夜星川橋 (整備後)

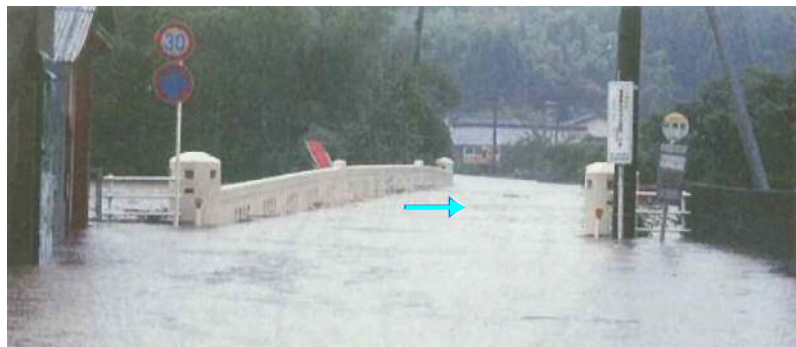
写真 2-10 浸水状況 (H18.7: 東橋)

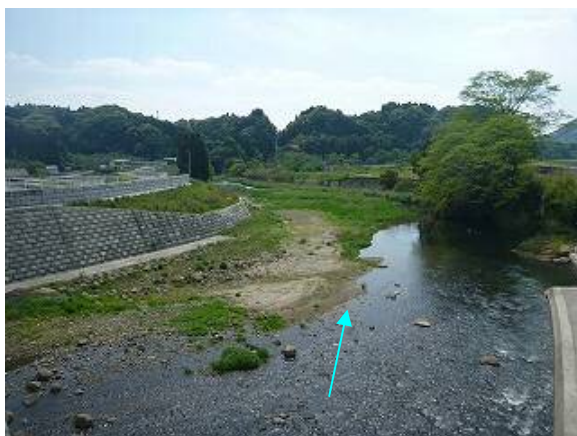
写真 2-11 東橋より下流望む (整備後)

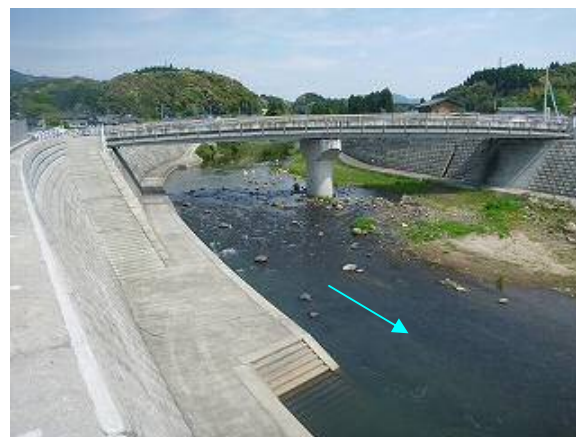
写真 2-12 東橋 (整備後)

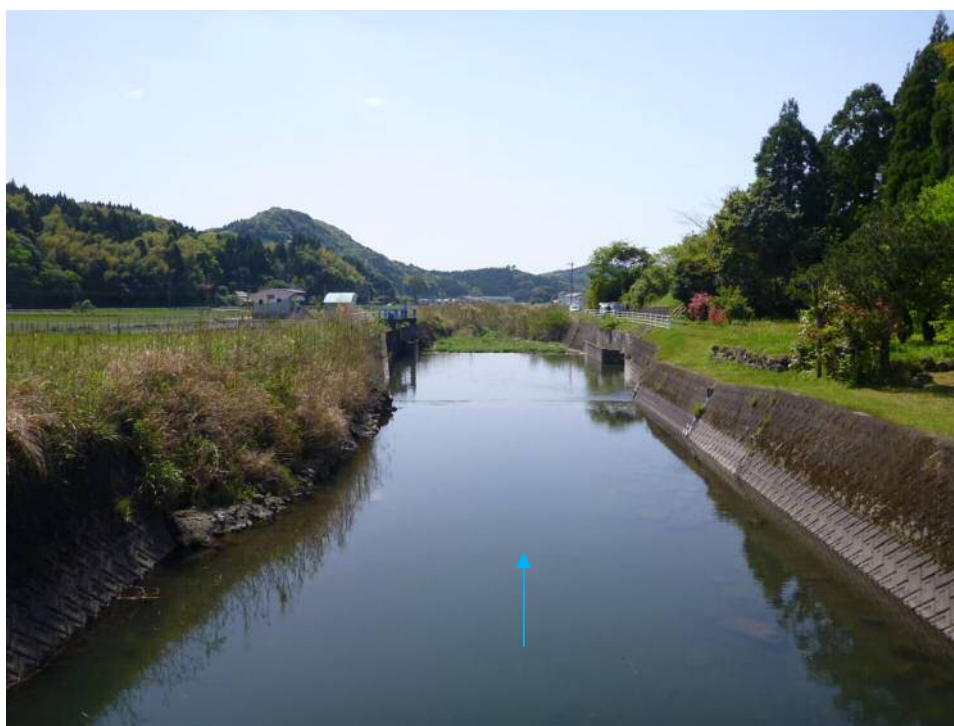
写真 2-13 坂元頭首工を上流から望む（麦之浦川）

圏域内の県管理河川区間には、取水堰が数多く設置されており、沿川農地のかんがい用水として利用されています。近年、渇水被害は無く河川水は比較的安定して利用されています。
