川内川上流圏域河川整備計画
【県管理区間】

平成27年3月

鹿児島県

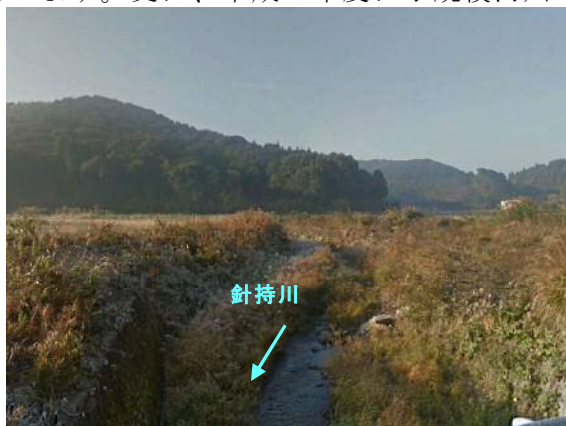
写真 2-4 針持川未整備箇所(高野橋上流)

針持川では、昭和 54 年 7 月の災害を契機として、昭和 57 年度に中小河川改修事業(0k000～2k450 区間)に着手し、平成 3 年度に完了しています。更に、平成 8 年度に小規模河川改修事(2k450～7k300 区間)に着手しており、平成 17 年度より総合流域防災事業に移行し、順次整備を進め、3k400 より上流の整備が残っています。昭和 54 年 7 月洪水では床上浸水 3 戸、床下浸水 22 戸、浸水面積 30ha、昭和 60 年 6 月洪水では床上浸水 6 戸、床下浸水 39 戸、浸水面積 115ha、平成 18 年 7 月洪水では床下浸水 1 戸、浸水面積 39ha の被害が発生しています。

3k400 より上流の整備が残っていることから、今後も河川整備を進めていく必要があります。

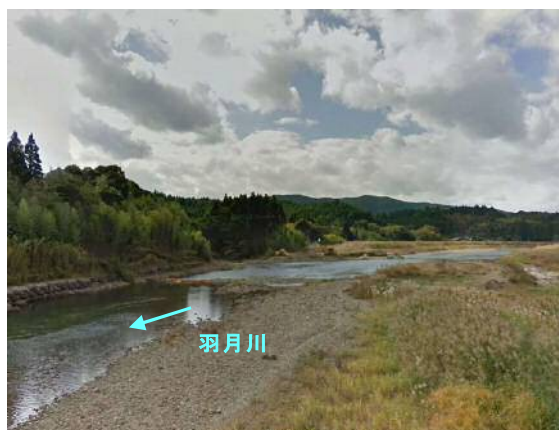
写真 2-5 羽月川未整備箇所(淵辺橋上流)

羽月川では、昭和 47 年 7 月の災害を契機として、昭和 50 年度に広域河川改修事業(0k000～6k600 区間)に着手し、平成 17 年度より総合流域防災事業へ移行しています。河川整備は概ね完了しており、一部区間(2k000～3k000、4k200 付近)で整備が残っています。昭和 47 年 7 月洪水では床上浸水 6 戸、床下浸水 12 戸、浸水面積 288ha の被害が発生しています。

一部区間で整備が残っていることから、今後も河川整備を進めていく必要があります。

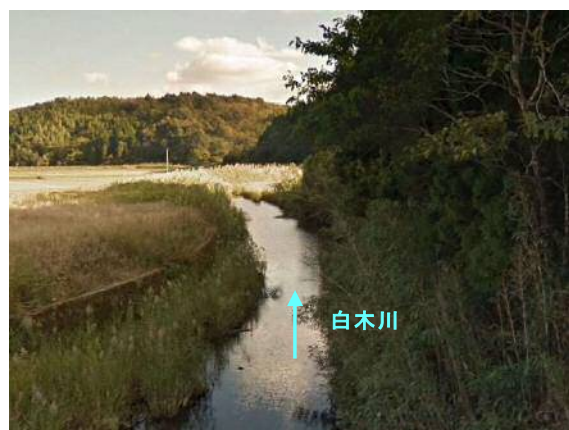
写真 2-6 白木川未整備箇所(観音橋下流)

白木川では、平成 18 年 7 月の災害を契機として、平成 19 年度に河川激甚災害対策特別緊急事業(0k000～0k600 区間)に着手し、右岸側バック堤の整備が平成 22 年度に完了しており、引き続き県単独事業(0k600～1k250)によるバック堤整備を進めています。平成 18 年 7 月洪水では破堤や氾濫により床上浸水 9 戸、床下浸水 10 戸、浸水面積 86ha の甚大な被害が発生しています。

0k600～6k000 区間で整備が残っていることから、今後も河川整備を進めていく必要があります。

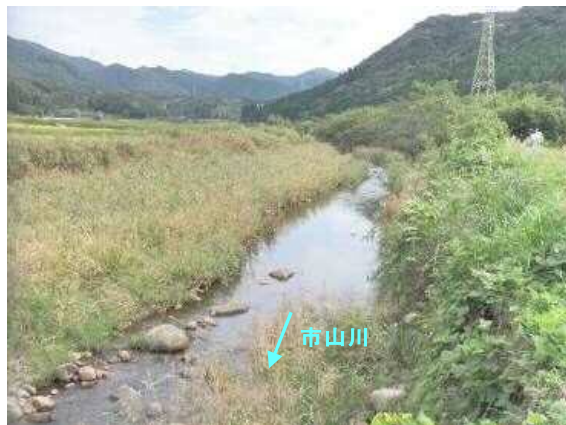
写真 2-7 市山川未整備箇所(6k000 付近)

市山川では、昭和 44 年 6 月、47 年 7 月の災害を契機として、昭和 53 年度に中小河川改修事業（当初 0k300～2k200 区間、延伸 2k200～7k300 区間）に着手し、平成 17 年度より総合流域防災事業へ移行しています。青木川合流点までの整備は完了しており、それより上流の整備が残っています。昭和 47 年 7 月洪水では床上浸水 10 戸、床下浸水 7 戸、浸水面積 320ha、昭和 54 年 6 月洪水では床上浸水 13 戸、床下浸水 10 戸、浸水面積 378ha、平成 18 年 7 月洪水では床上浸水 32 戸、床下浸水 14 戸、浸水面積 148ha の被害が発生しています。

青木川合流点より上流の整備が残っていることから、今後も河川整備を進めていく必要があります。

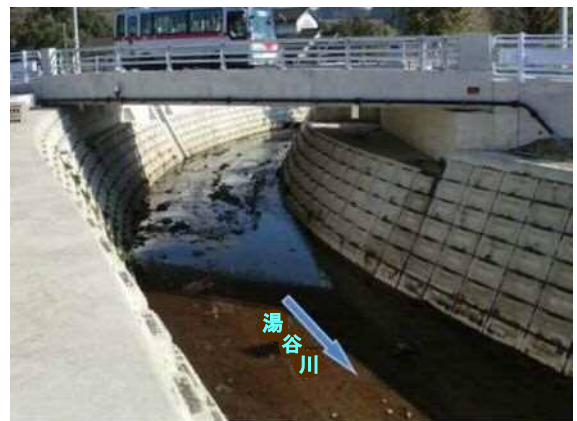
写真 2-11 湯谷川整備済箇所(湯谷橋)

湯谷川では、平成 18 年 7 月の災害を契機として、平成 20 年度に総合流域防災事業(0k160～0k310 区間)に着手し、平成 24 年度に整備が完了しています。平成元年 7 月洪水では床上浸水 6 戸、床下浸水 45 戸、平成 5 年 9 月洪水では床上浸水 7 戸、床下浸水 52 戸、平成 9 年 9 月洪水では床上浸水 14 戸、床下浸水 8 戸、浸水面積 7ha、平成 17 年 7 月洪水では床下浸水 13 戸、浸水面積 4ha、平成 18 年 7 月洪水では床上浸水 27 戸、床下浸水 50 戸、浸水面積 9ha の被害が発生しています。

湯谷川の下流(0k000～0k160 区間)では、平成元年、5 年、9 年の度重なる災害を契機とした国実施の床上浸水対策特別緊急事業により平成 15 年度に整備が完了しており、川内川との合流点には湯谷川水門が設置されています。

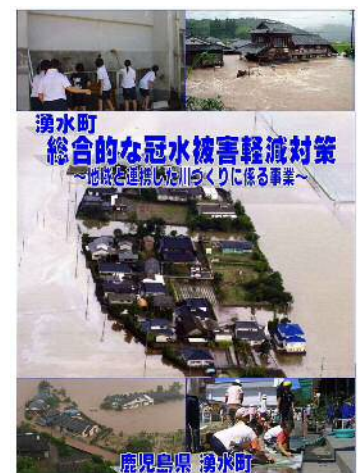
図 2-1 総合的な冠水被害軽減対策(湧水町)

湧水町は、以前より平成 5 年 8 月の豪雨、平成 9 年の台風等、水害による大きな被害を受けております。特に平成 18 年の鹿児島県北部豪雨災害では、川内川支川の桶寄川の越水などにより多くの浸水家屋が生じました。

このような背景を踏まえ、平成 22 年度に、国・県・町・地域住民・各種団体代表から構成される『湧水町総合的な冠水被害軽減対策検討協議会』を発足し、協議内容を取りまとめた『事業申請書』を国土交通省へ提出し、平成 24 年 3 月に「総合的な冠水被害軽減対策」事業の指定を受けました。

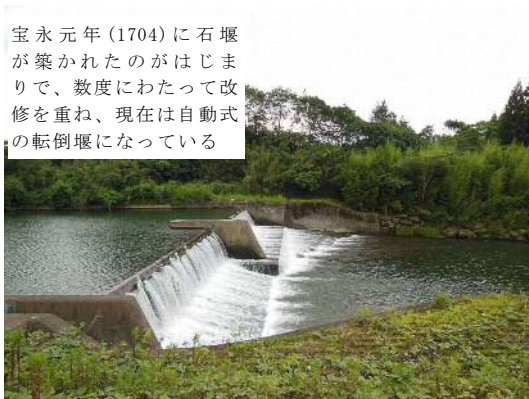
写真 2-22 重留川の田中井堰（市指定）
(写真：伊佐市 HP)

宝永元年(1704)に石堰が築かれたのがはじまりで、数度にわたって改修を重ね、現在は自動式の転倒堰になっている

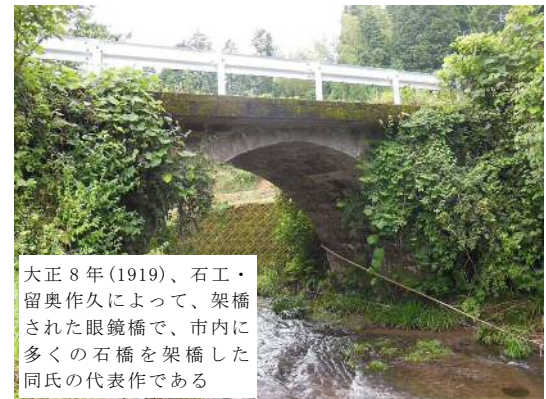
写真 2-23 芋田川の扇橋（市指定）
(写真：伊佐市 HP)

大正8年(1919)、石工・留奥作久によって、架橋された眼鏡橋で、市内に多くの石橋を架橋した同氏の代表作である

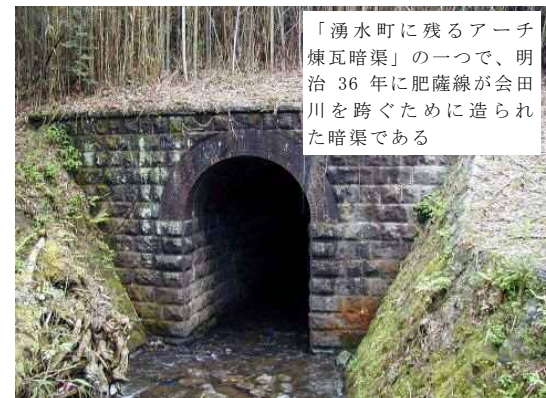
写真 2-25 会田川暗渠（近代文化遺産）
(写真：九州地域づくり協会 HP)

「湧水町に残るアーチ煉瓦暗渠」の一つで、明治36年に肥薩線が会田川を跨ぐために造られた暗渠である
