# 住用川水系河川整備計画

平成 2 7 年 3 月

鹿児島県

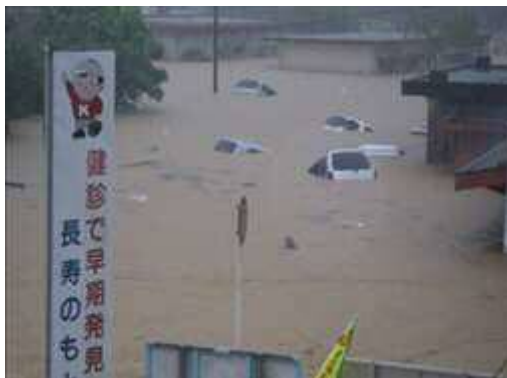
写真 1-1 H22. 10 洪水による被災状況

近年でも、平成22年10月20日に時間雨量130mm以上が2時間継続、連続雨量968mmの豪雨があり、床上浸水87戸、床下浸水10戸に及ぶ甚大な被害を受けています。

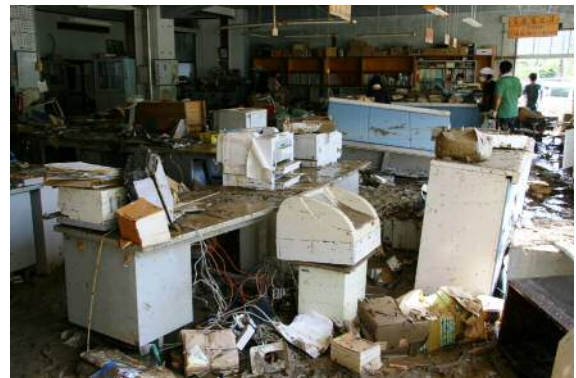
写真 1-2 H22. 10 洪水による被災状況

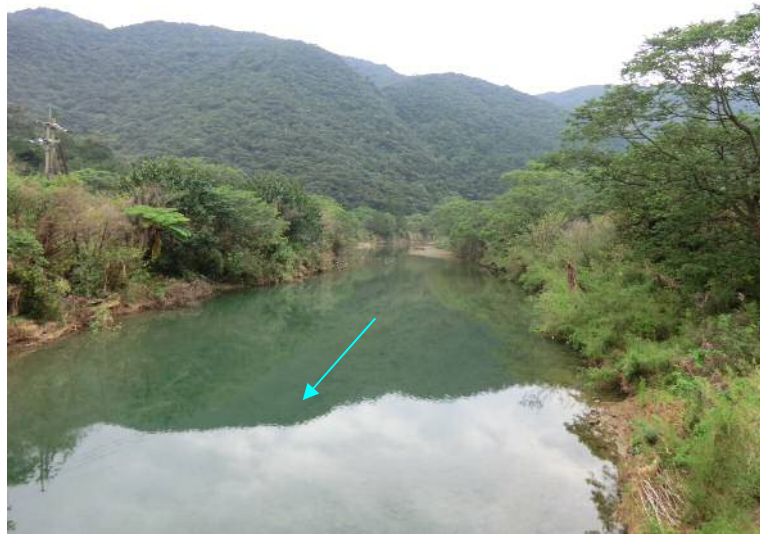
写真 2-1 現況河川の状況 (0/752 柳橋より上流の状況)

住用川は、河積が狭小で現況流下能力が小さく、平成22年10月や平成24年9月の洪水など過去幾度となく洪水被害が発生しています。

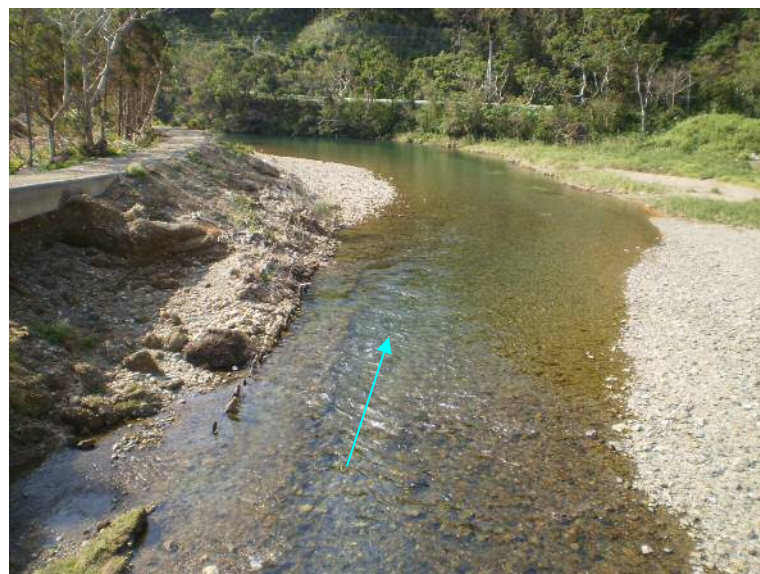
写真 2-2 現況河川の状況 (1/850 稲袋橋より下流の状況)

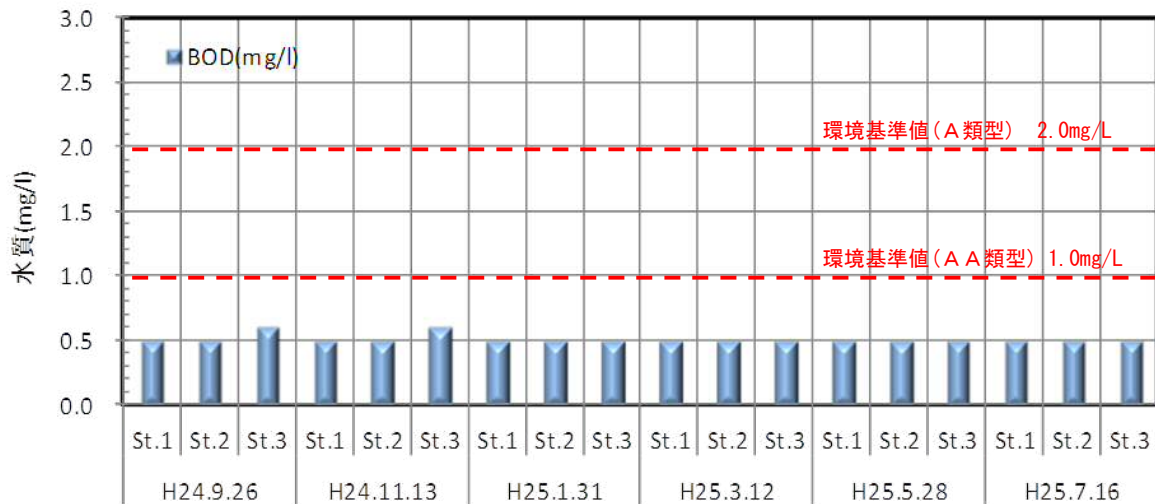
図 2-3 住用川における水質調査結果 (BOD 値)

水質に関しては、住用川は環境基準の類型指定がなされていないが、BOD 値は AA 類型 (BOD 1mg/L 以下) 相当であり、良好な水質が確保されていると考えられます。

水質については、調査の結果、BOD 値は環境基準の AA 類型相当であることから、今後も河川巡視や関係機関との連携により、現在の水質が維持できるよう努めるとともに、水質事故等の早期発見と適切な対処に努めます。

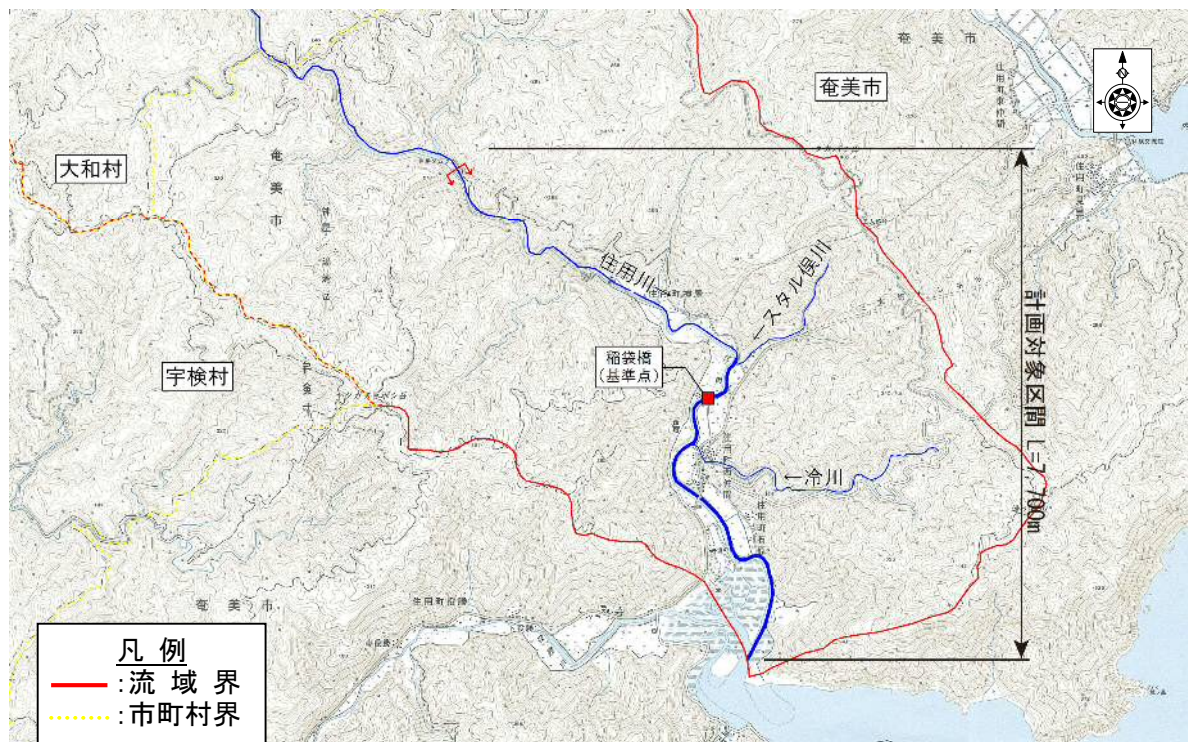
図 3-1 計画対象区間

河川名	上流端	下流端	延長(km)
住用川	左岸：奄美市住用町大字神屋字屋入川 249 番の 1 地先 右岸：奄美市住用町大字神屋字小野理川 248 番の 1 地先	河口	7.7km

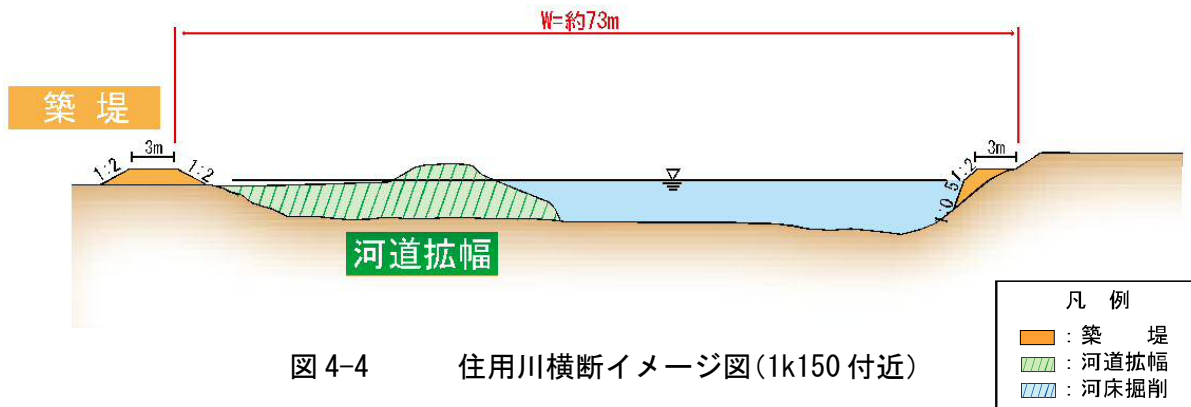
図 4-4 住用川横断イメージ図(1k150 付近)
