秋名川水系河川整備計画

平成 2 7 年 3 月

鹿児島県

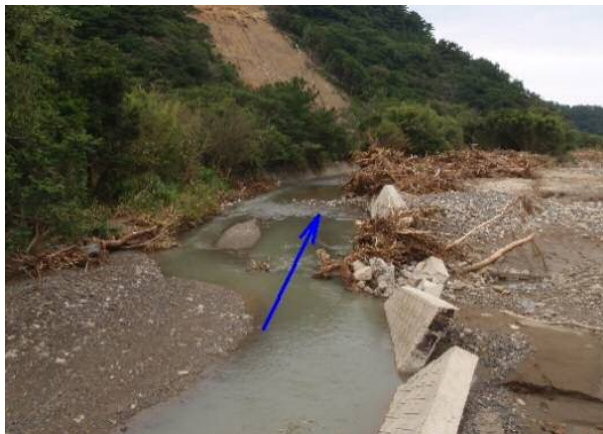
写真 2-1 H23.9 洪水による被災状況
(破堤箇所)

奄美大島は台風の常襲地帯であり、秋名川では、過去幾度となく大きな災害が発生しています。近年でも、平成22年10月及び平成23年9月に2年連続で集中豪雨による被害が発生しました。特に、平成23年9月25日は時間雨量137mm、連続雨量607mmの豪雨となり、床上浸水34戸、床下浸水56戸に及ぶ甚大な被害を受けました。

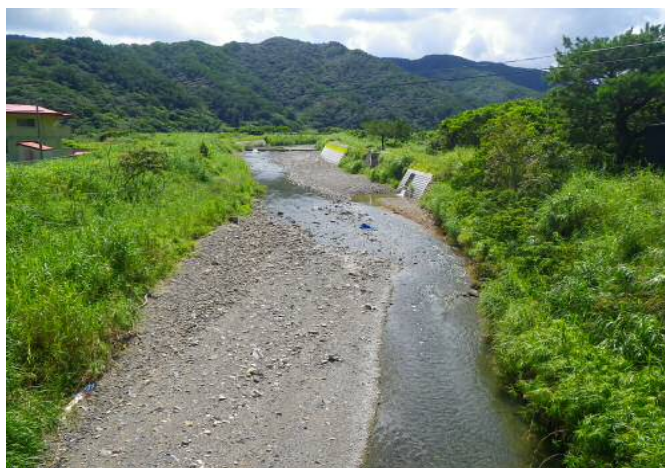
秋名川は、河積が狭小で現況流下能力が小さく、平成23年9月の洪水など過去幾度となく洪水災害が発生しています。

秋名川現況河道（1/000 付近）

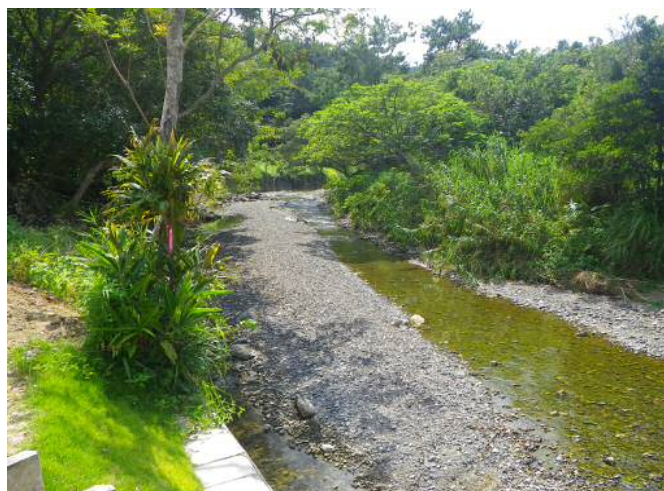
秋名川現況河道（2/600 付近）

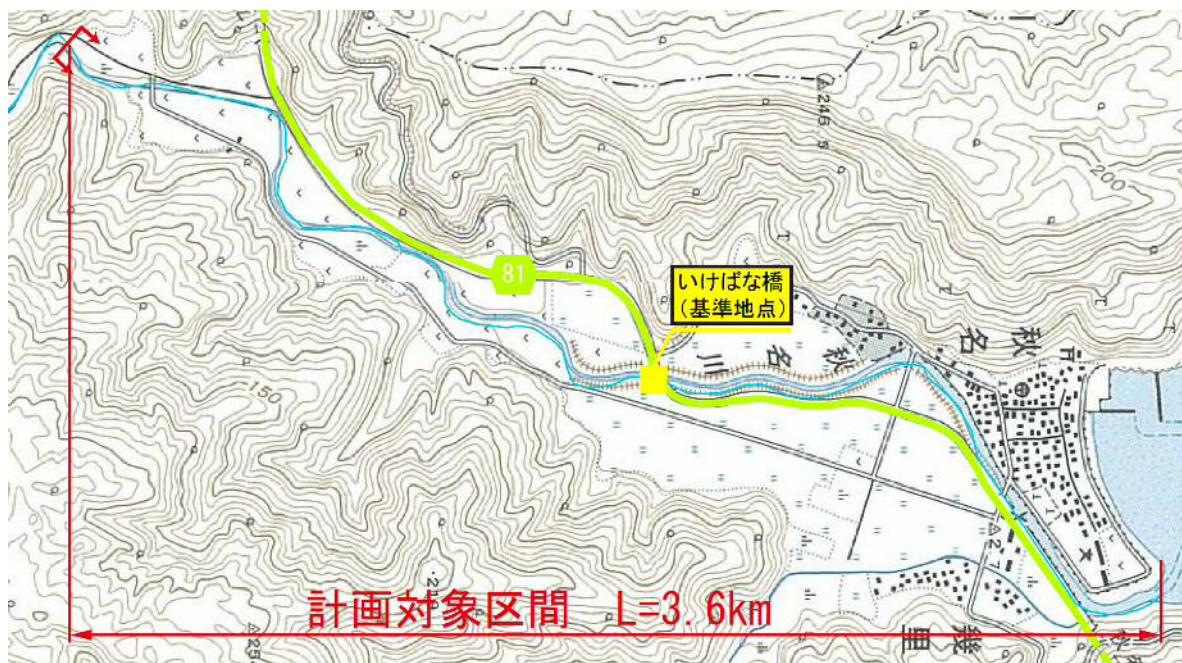
図 3-1 計画対象区間

本計画の計画対象区間は，秋名川水系の県管理区間とします。

河川名	上流端	下流端	延長(km)
秋名川	左岸：大島郡龍郷町秋名字河丹川内2579番地先 右岸：大島郡龍郷町秋名字幾里チヨル7979番地先	河口	3.6

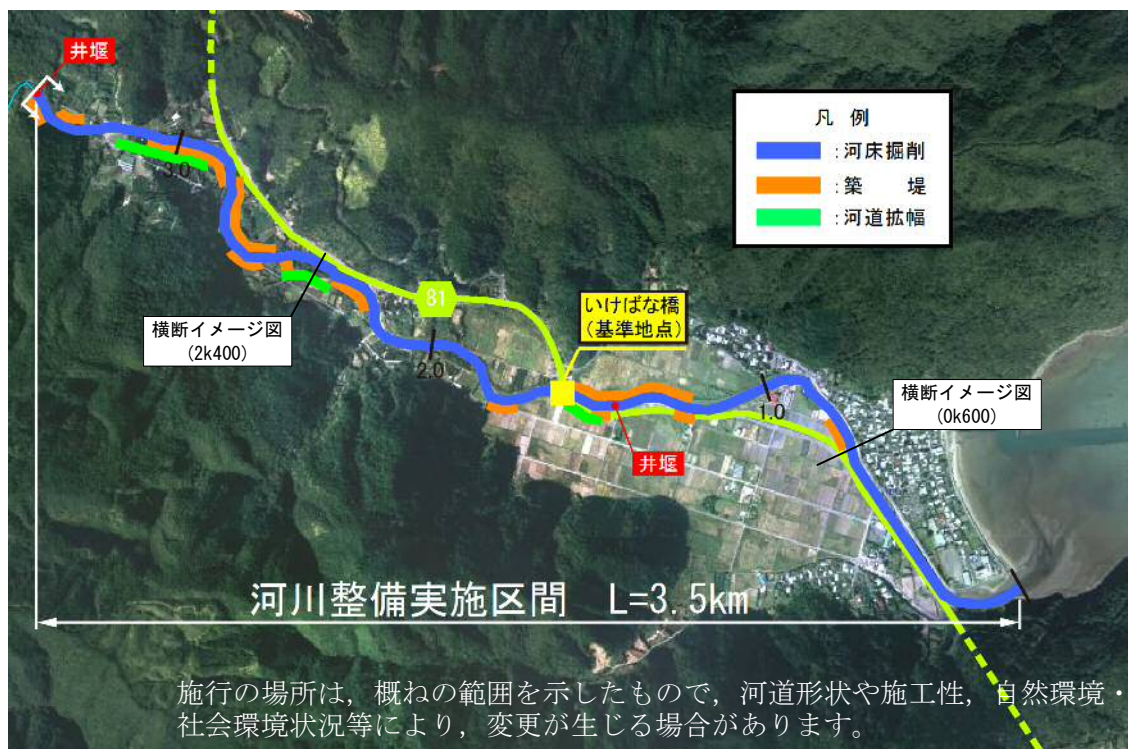
図 4-1 河川改修位置図

整備目標流量に対する流下能力不足を解消するために、図 4-1 に示す区間において、河道拡幅や河床掘削、築堤、堰改築等を行います。また、河川改修にあたっては、沿川の地形や土地利用・自然環境等の周辺環境に十分配慮し、動植物の生息・生育・繁殖環境の保全を図るため、水際部の整備や瀬・淵の保全・再生に努めます。なお、計画規模を上回る洪水等が発生し、公共土木施設等が被害を被った場合、その施設の従前の効用等を速やかに回復するよう努めます。また、津波等で被害が予想される場合は、必要な対応等に努めます。
