花渡川水系河川整備計画  
(変更)

令和7年3月  
(当初：平成15年10月)

鹿 児 島 県

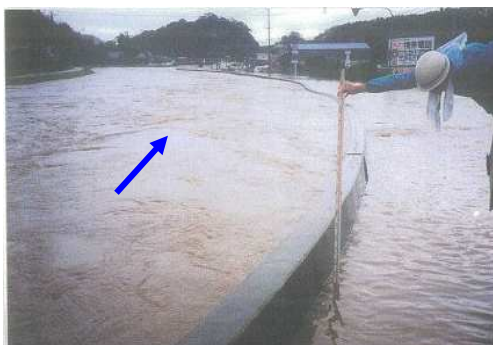
写真 1-1 平成 9 年 9 月  
花渡川 (神浦橋付近)

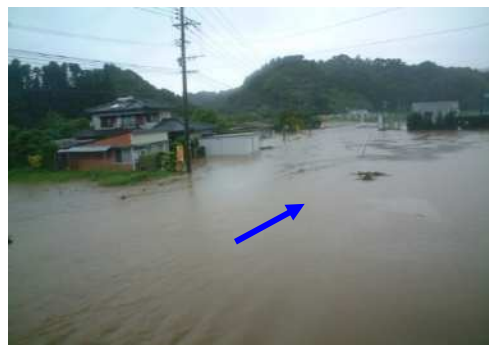
写真 1-2 平成 19 年 6 月  
花渡川 (金山橋付近)

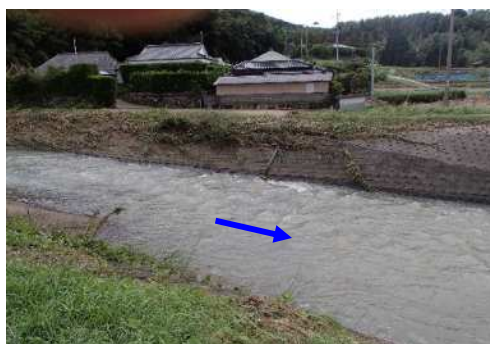
写真 1-3 平成 28 年 9 月  
中洲川 (下園橋付近)

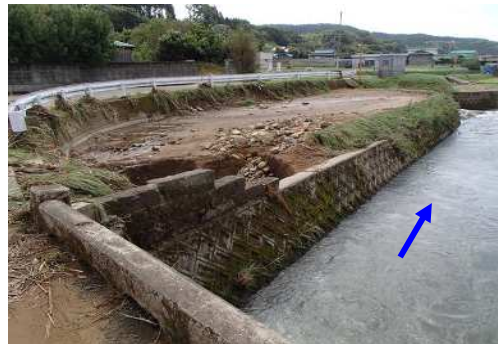
写真 1-4 平成 28 年 9 月  
金山川 (第 2 田布川橋付近)
