# 奄美大島北部豪雨 H23.9.25~9.26

奄美市名瀬浦上地内 なかしまがわ 中島川

# 奄美市名瀬浦上地内 浦上川支溪7

# 大島郡龍郷町赤尾木地内 加世間沢

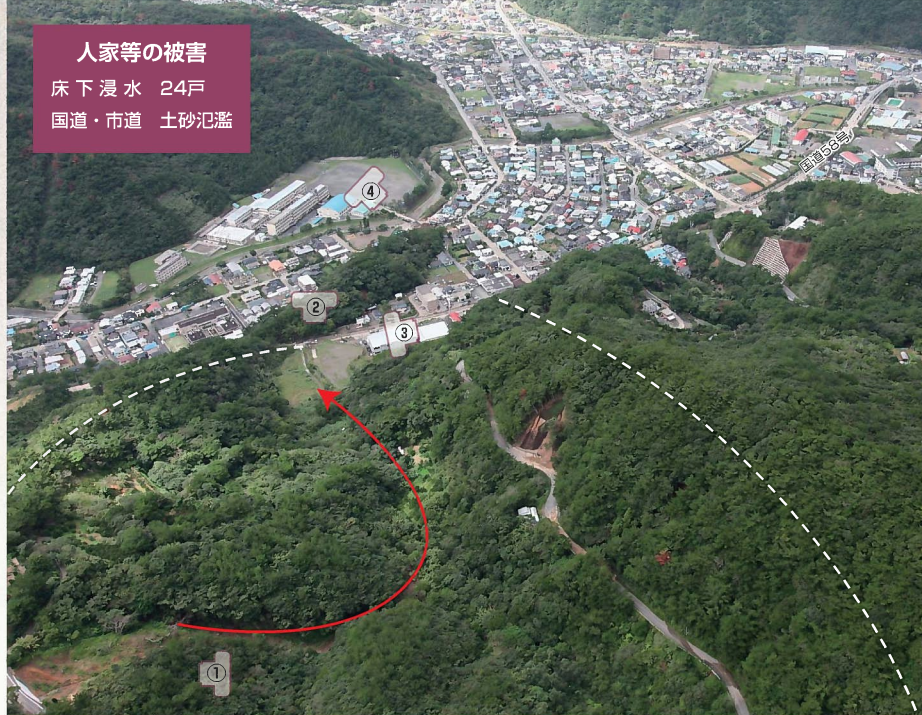
被災全景

山腹崩壊による土石流が発生し、土砂が下流域へ流出して、人家など24戸が床下浸水、国道58号、市道が土砂氾濫の被害を受け、国道58号では4日間の通行止め(9/26~9/29)となりました。

人家等の被害  
床下浸水 24戸  
国道・市道 土砂氾濫

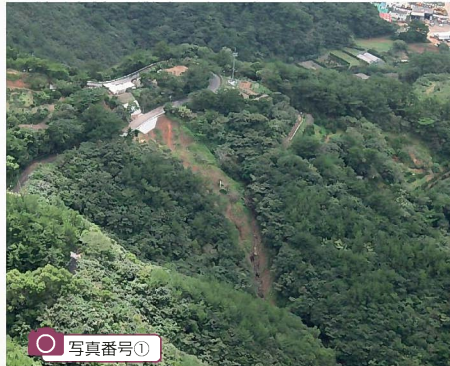
山腹崩壊状況

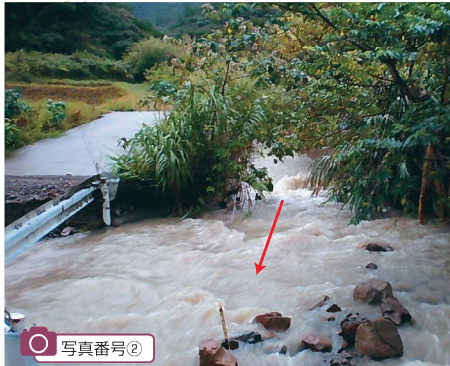
国道BOX埋塞に伴う氾濫状況

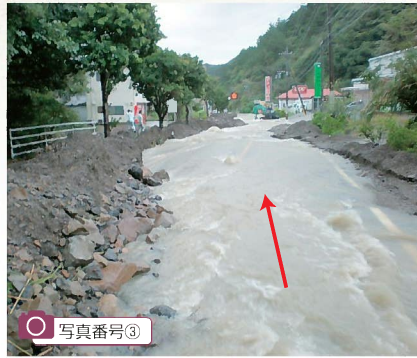
写真番号③

土砂流出状況(国道)

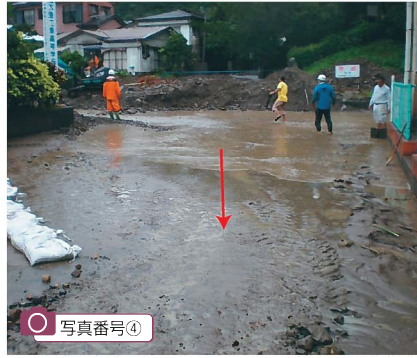
写真番号④

土砂流出状況(公民館)

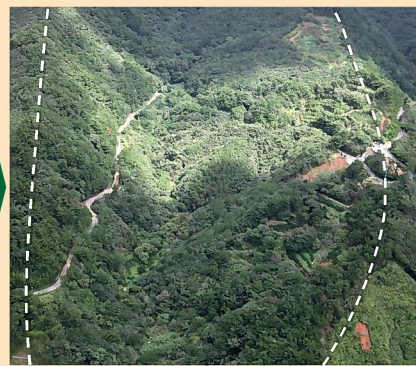
被災後全景 平成23年9月

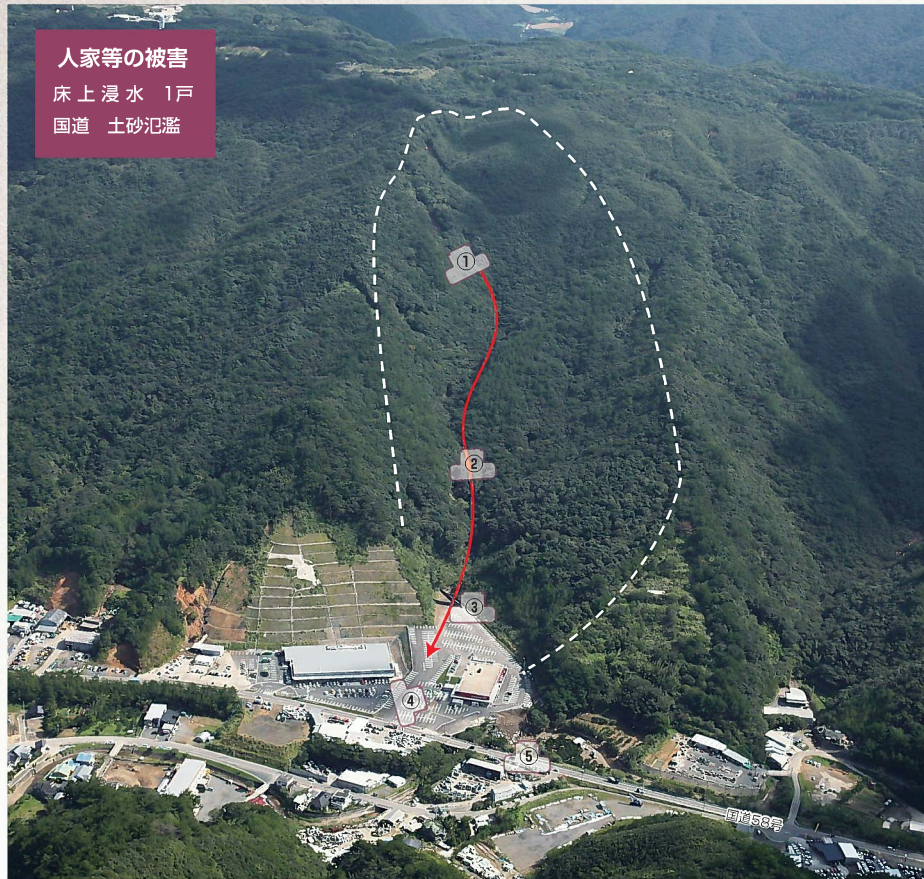
## 被災全景

山腹崩壊による土石流が発生し、土砂が下流域へ流出して、床上浸水1戸の被害を受けました。

床上浸水 1戸  
国道 土砂り滞

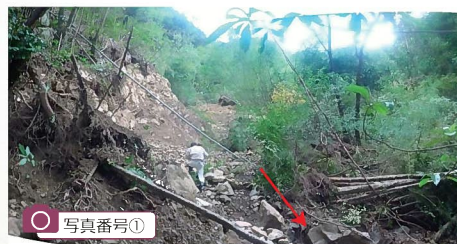
山腹崩壊状況

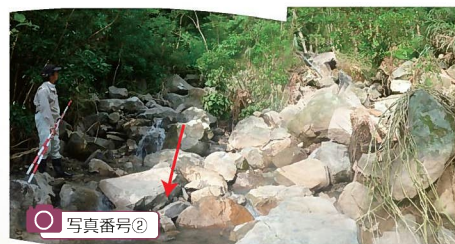
流下状況

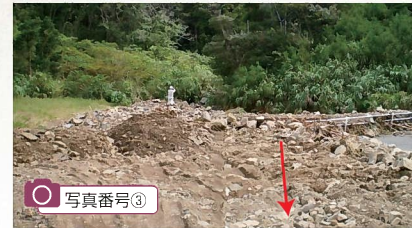
土砂流出状況

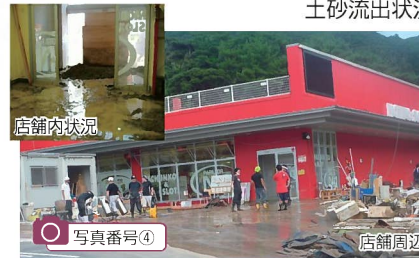
浸水被害状況

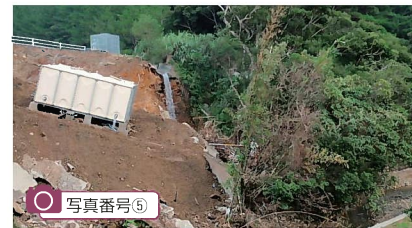
浦上川合流地点

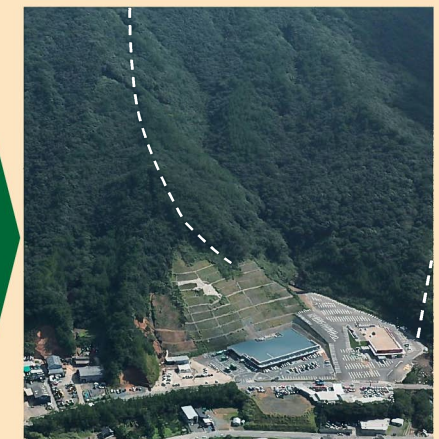
## 被災後全景 平成23年9月

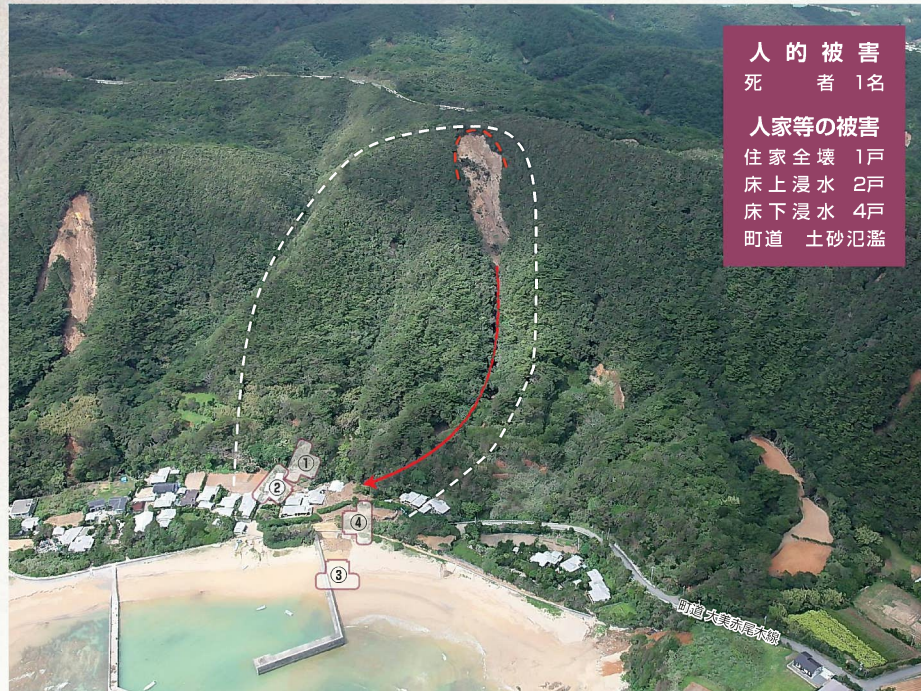
## 被災全景

山腹崩壊による土石流が発生し、土砂が下流域へ流出して、住家全壊1戸、床上浸水2戸、床下浸水4戸、町道埋塞の被害を受け、1名の尊い命が犠牲になりました。

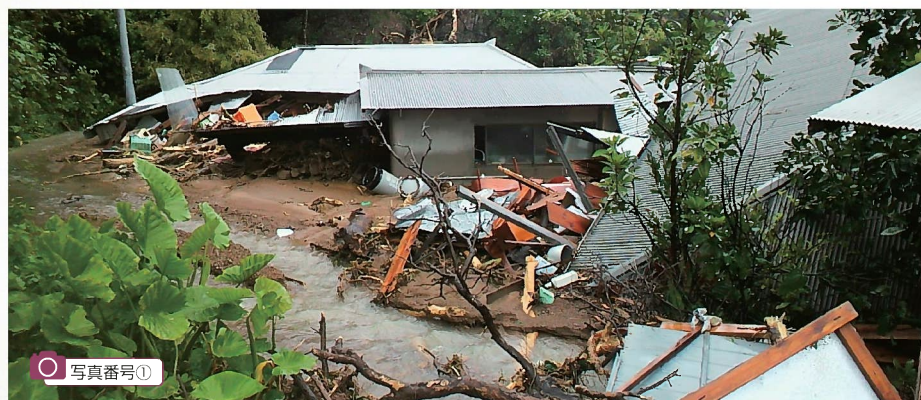
全壊家屋

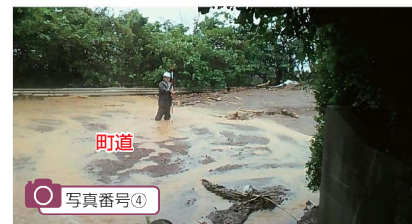
土砂流出状況

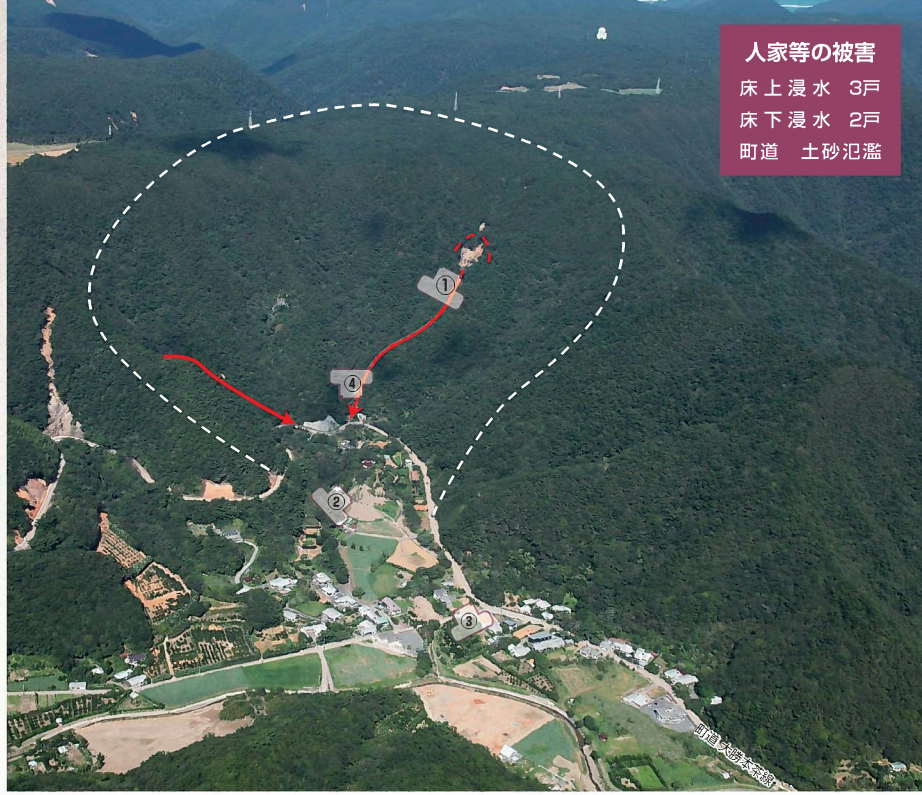
## 被災全景

山腹崩壊による土石流が発生し、土砂が下流域へ流出して、床上浸水3戸、床下浸水2戸の被害を受けました。

**人家等の被害**  
 床上浸水 3戸  
 床下浸水 2戸  
 町道 土砂氾濫

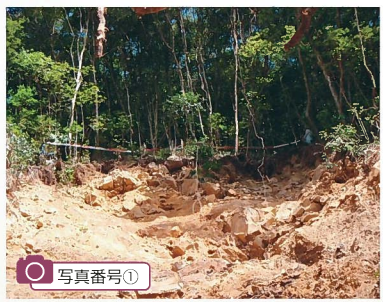
山腹崩壊状況

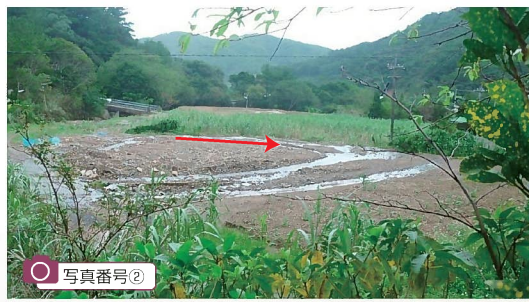
土砂流出状況

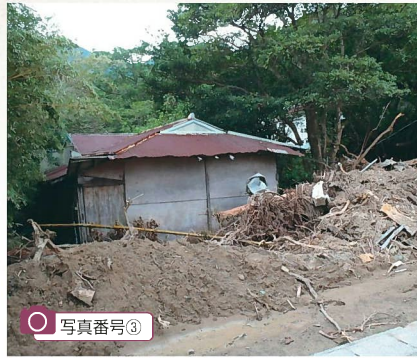
写真番号③

土砂流出状況

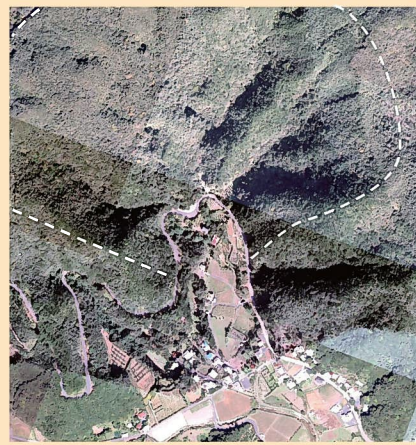
## 被災前全景 平成12年

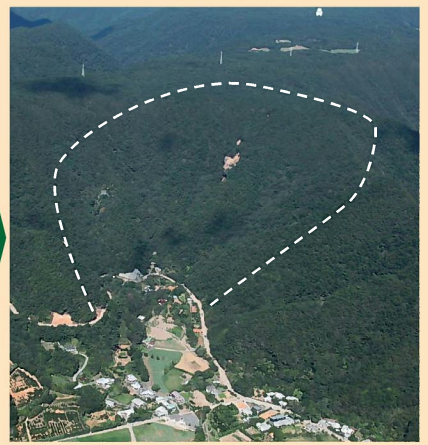
## 被災後全景 平成23年9月
