被災状況①

鹿児島県垂水市二川地区 二川2

被災状況②

鹿児島県肝属郡南大隅町根占山本地区 船石川2

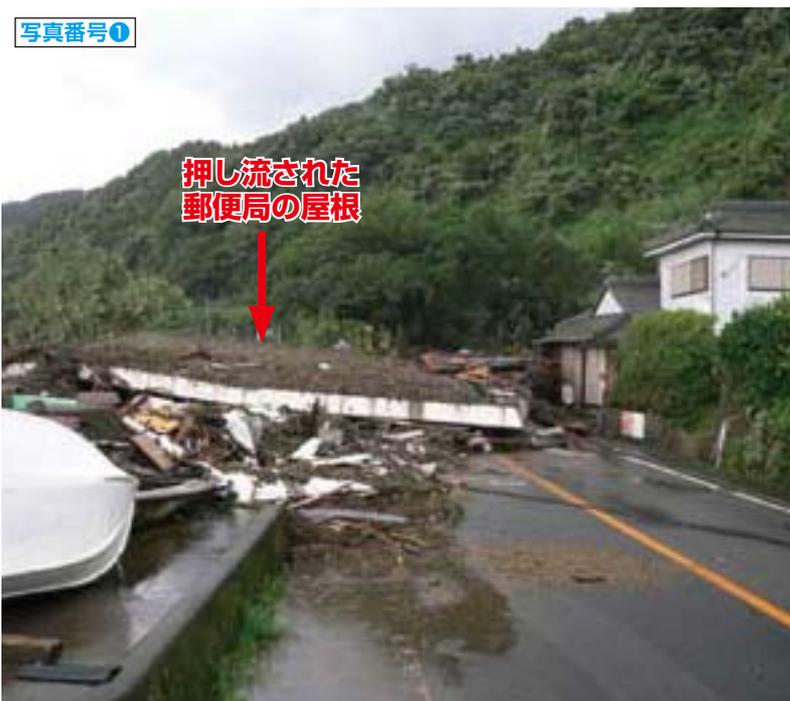
写真番号①

山腹崩壊に伴う土石流が発生し、土砂が下流域へ流出。郵便局1棟をはじめ人家4棟が全壊。

国道220号の被災状況

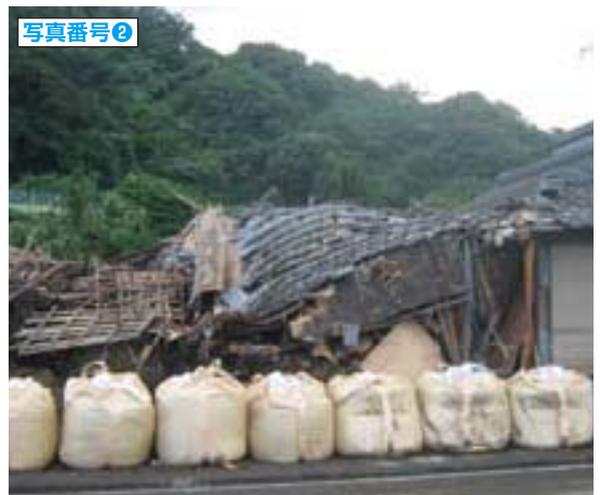
写真番号②

人家の被災状況

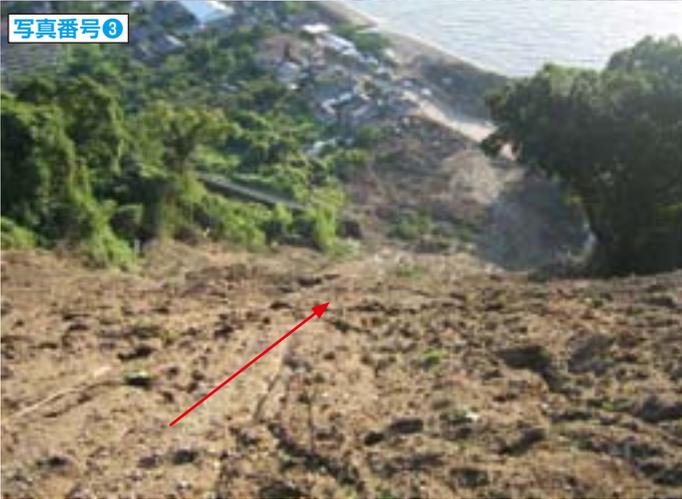
写真番号③

山腹崩壊状況

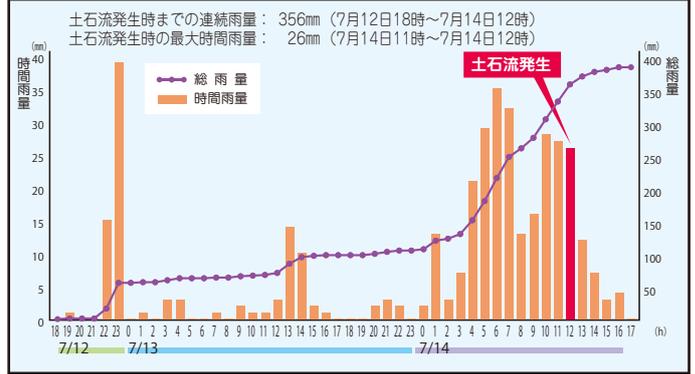
土石流発生時の降雨状況

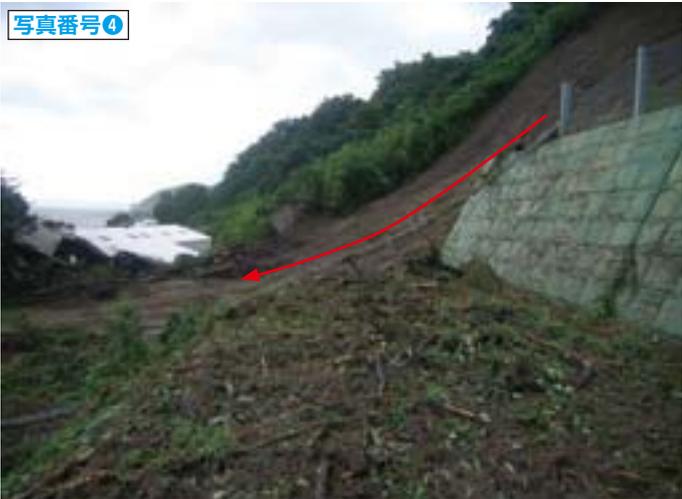
写真番号④

土石流流下痕

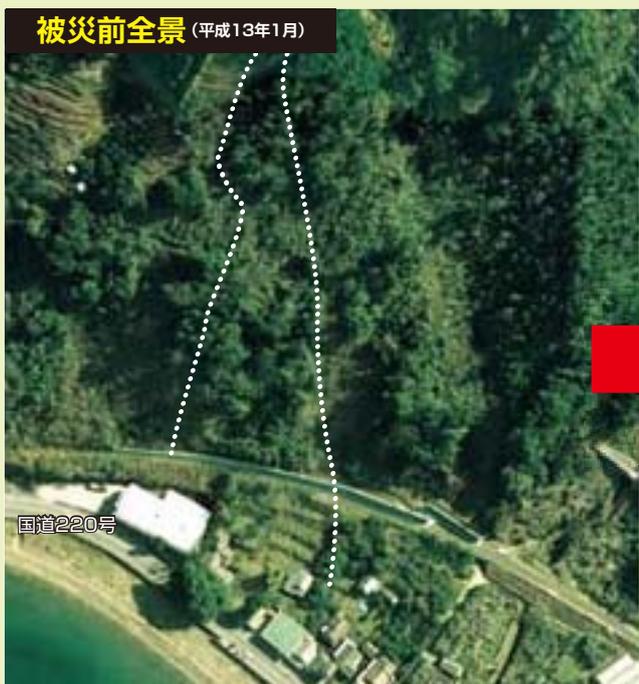
被災前全景 (平成13年1月)

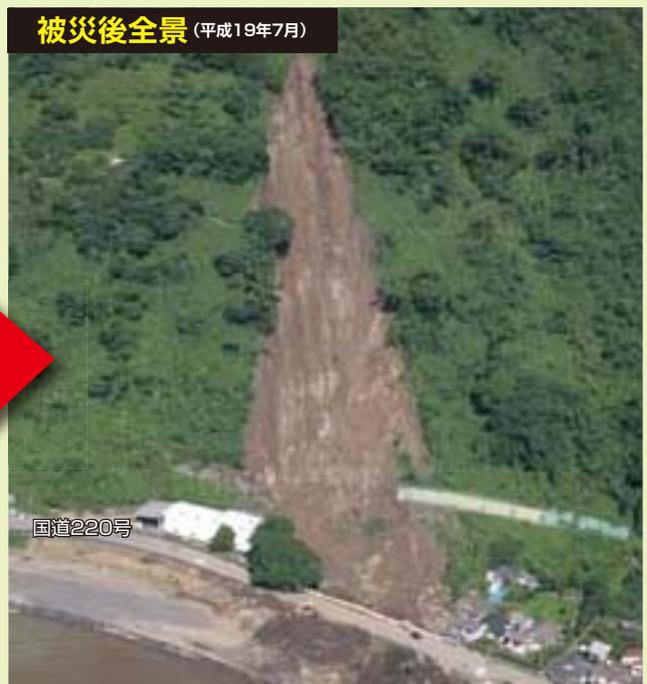
被災後全景 (平成19年7月)

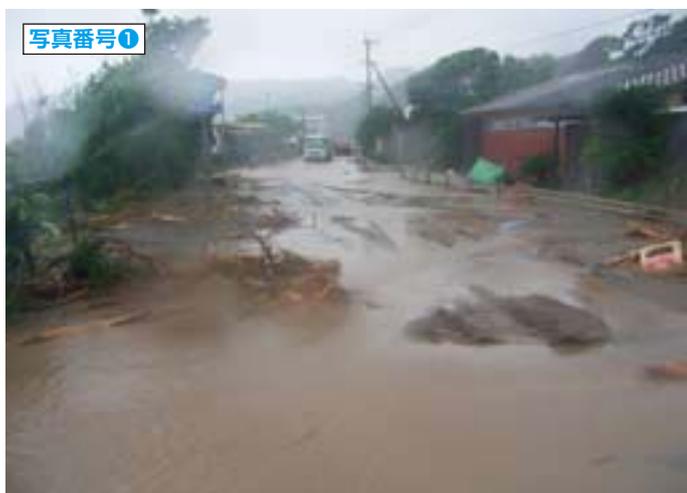
写真番号①
国道269号の被災状況

山腹崩壊に伴う土石流が発生し、土砂が下流域へ流出。床上浸水3戸、床下浸水14戸が被災。

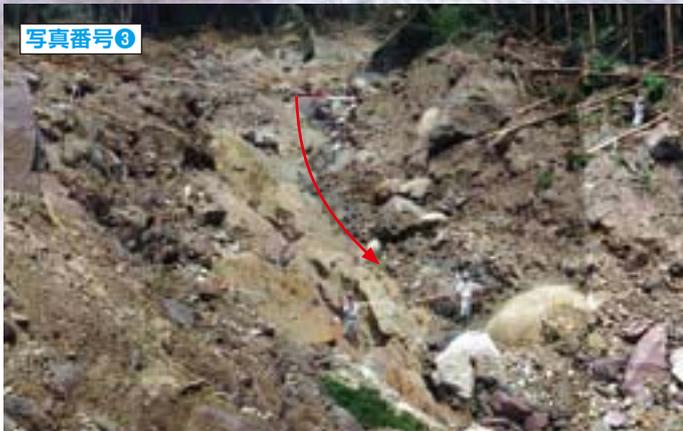
写真番号③

山腹崩壊状況

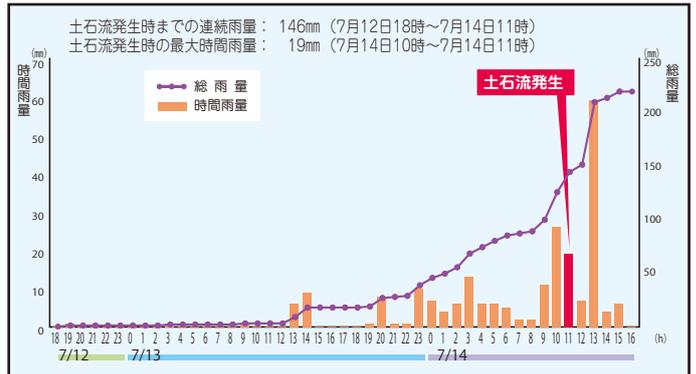
■土石流発生時の降雨状況

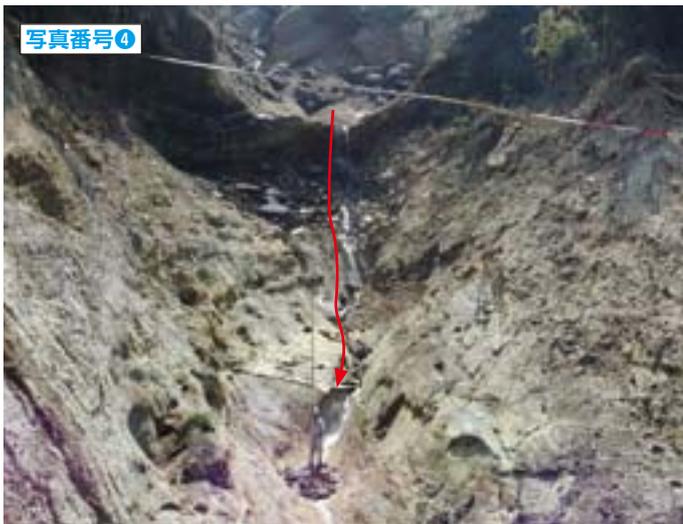
写真番号④

土石流流下痕

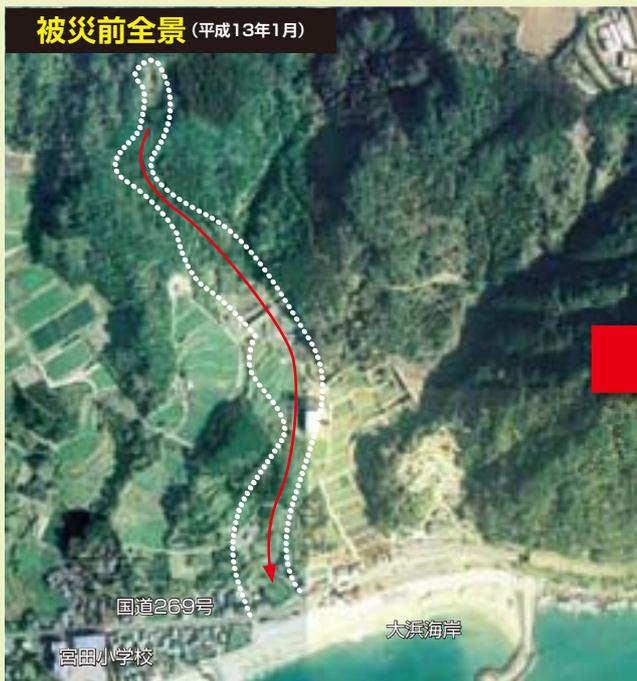
被災前全景 (平成13年1月)

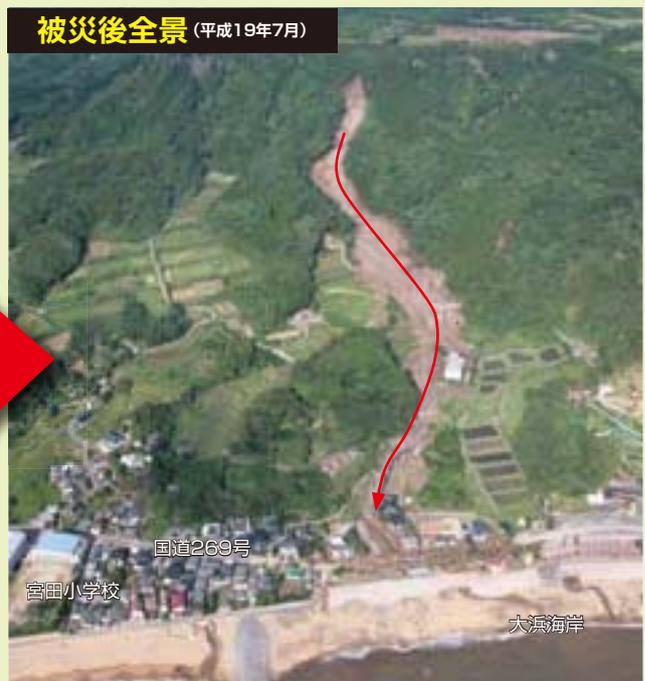
被災後全景 (平成19年7月)
