# 人命・財産を守った砂防堰堤 (大島郡龍郷町 屋仁川)

# 土石流から集落を守った砂防堰堤 (瀬戸内町 瀬久井小川)

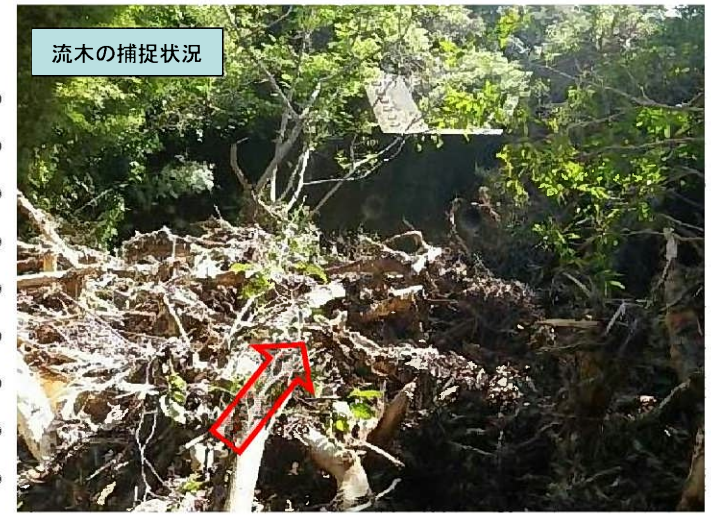
流木の捕捉状況

大島郡龍郷町の屋仁川では、平成23年9月25日の夜、上流域での山腹崩壊により土石流が発生しましたが、既設砂防堰堤(高さ約12m)により、約4千m<sup>3</sup>の土砂や流木を捕捉しました。砂防堰堤の水抜き穴から流出した一部の土砂や、下流の溪岸侵食によって発生した土砂が流路を埋塞するなどしたものの、砂防堰堤の効果により、下流の集落は土石流の直撃を免れ、家屋全壊や人命損失などの甚大な被害を回避することができました。

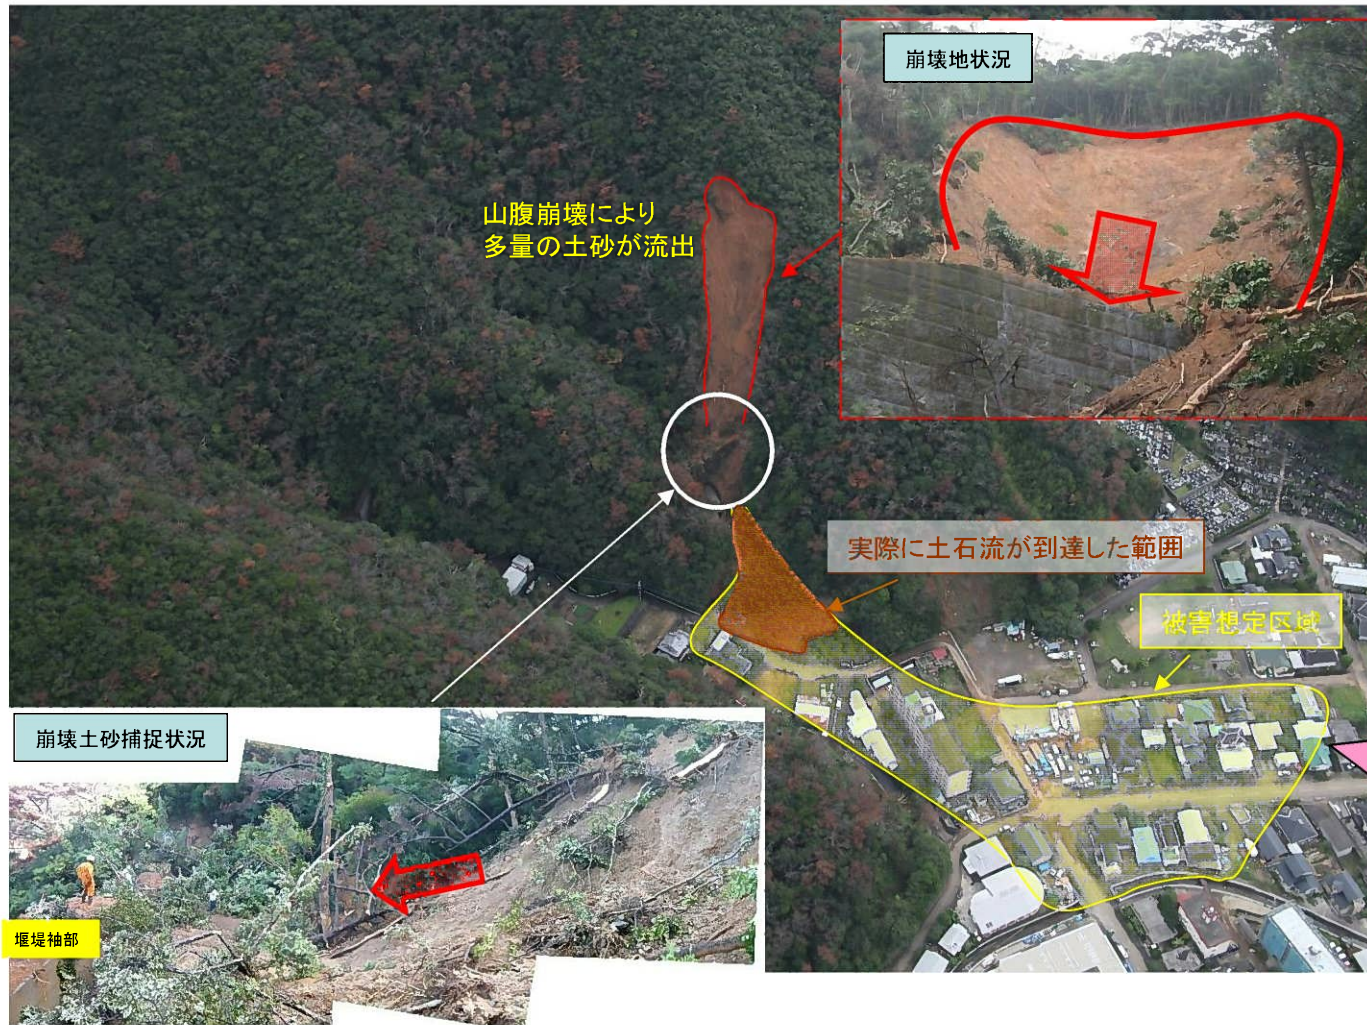
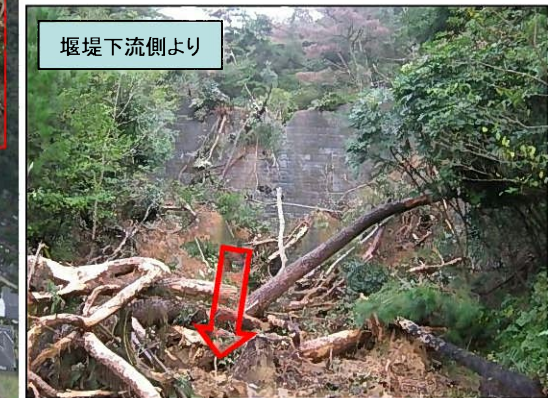
平成23年11月2日の朝、瀬久井小川において、砂防堰堤の左岸袖部の上部斜面で山腹崩壊が発生し、約3千m<sup>3</sup>の土砂が流出しましたが、既設砂防堰堤(高さ約10m)により、崩壊土砂量の3分の2にあたる約2千m<sup>3</sup>の土砂や流木を捕捉しました。一部流出した土砂や泥流により、家屋の床下浸水被害等があったものの、下流の集落は土石流の直撃を免れ、家屋の全壊や犠牲者が出るなどの甚大な被害の発生を免れることができました。

「被害想定区域」は、砂防堰堤が無かった場合に、土石流が到達する恐れがある範囲を表しています。

瀬久井小川の「被害想定区域」内には、住家35戸や町道などがあります。
