急傾斜地の崩壊区域調査

様式3-1 危害のおそれのある土地、著しい危害のおそれのある土地の設定図

平成18年度

急傾斜地の位置 | 箇所番号 | kyu486-0128-01 | 箇所名 | 急・落川1 | 所在地 | 鹿児島県肝属郡錦江町馬場字落川

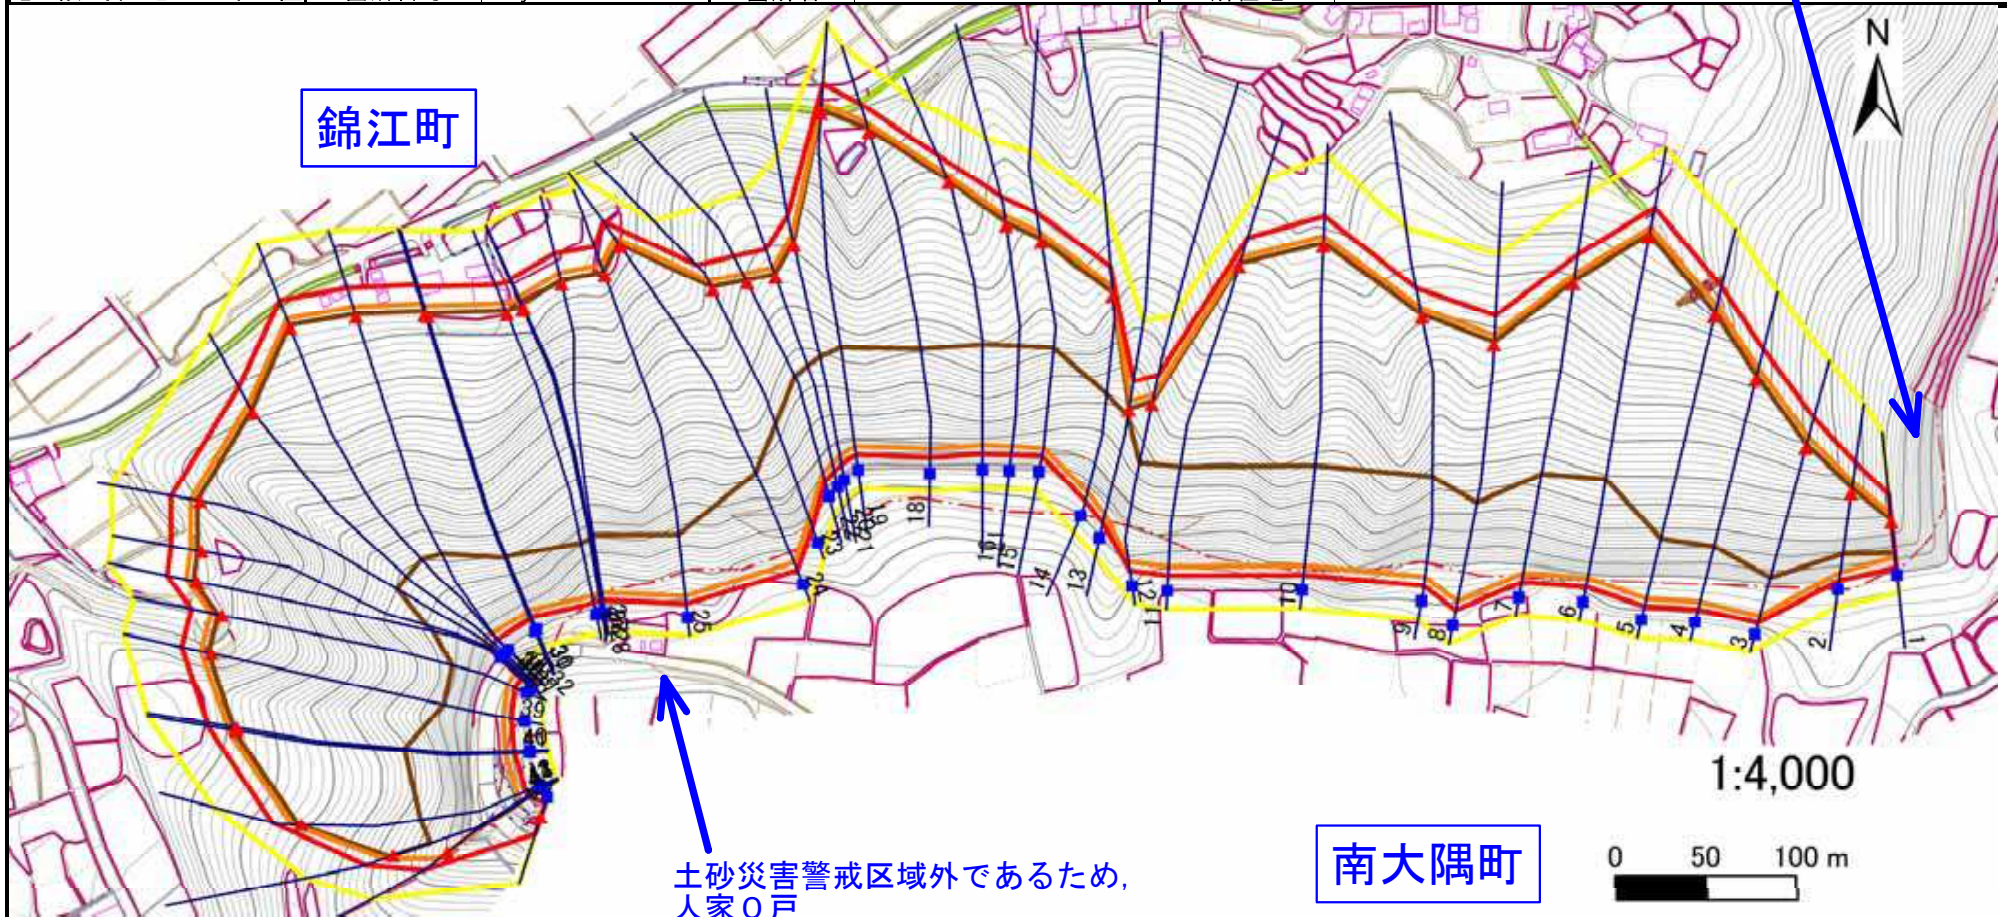
土砂災害警戒区域外であるため、
人家0戸

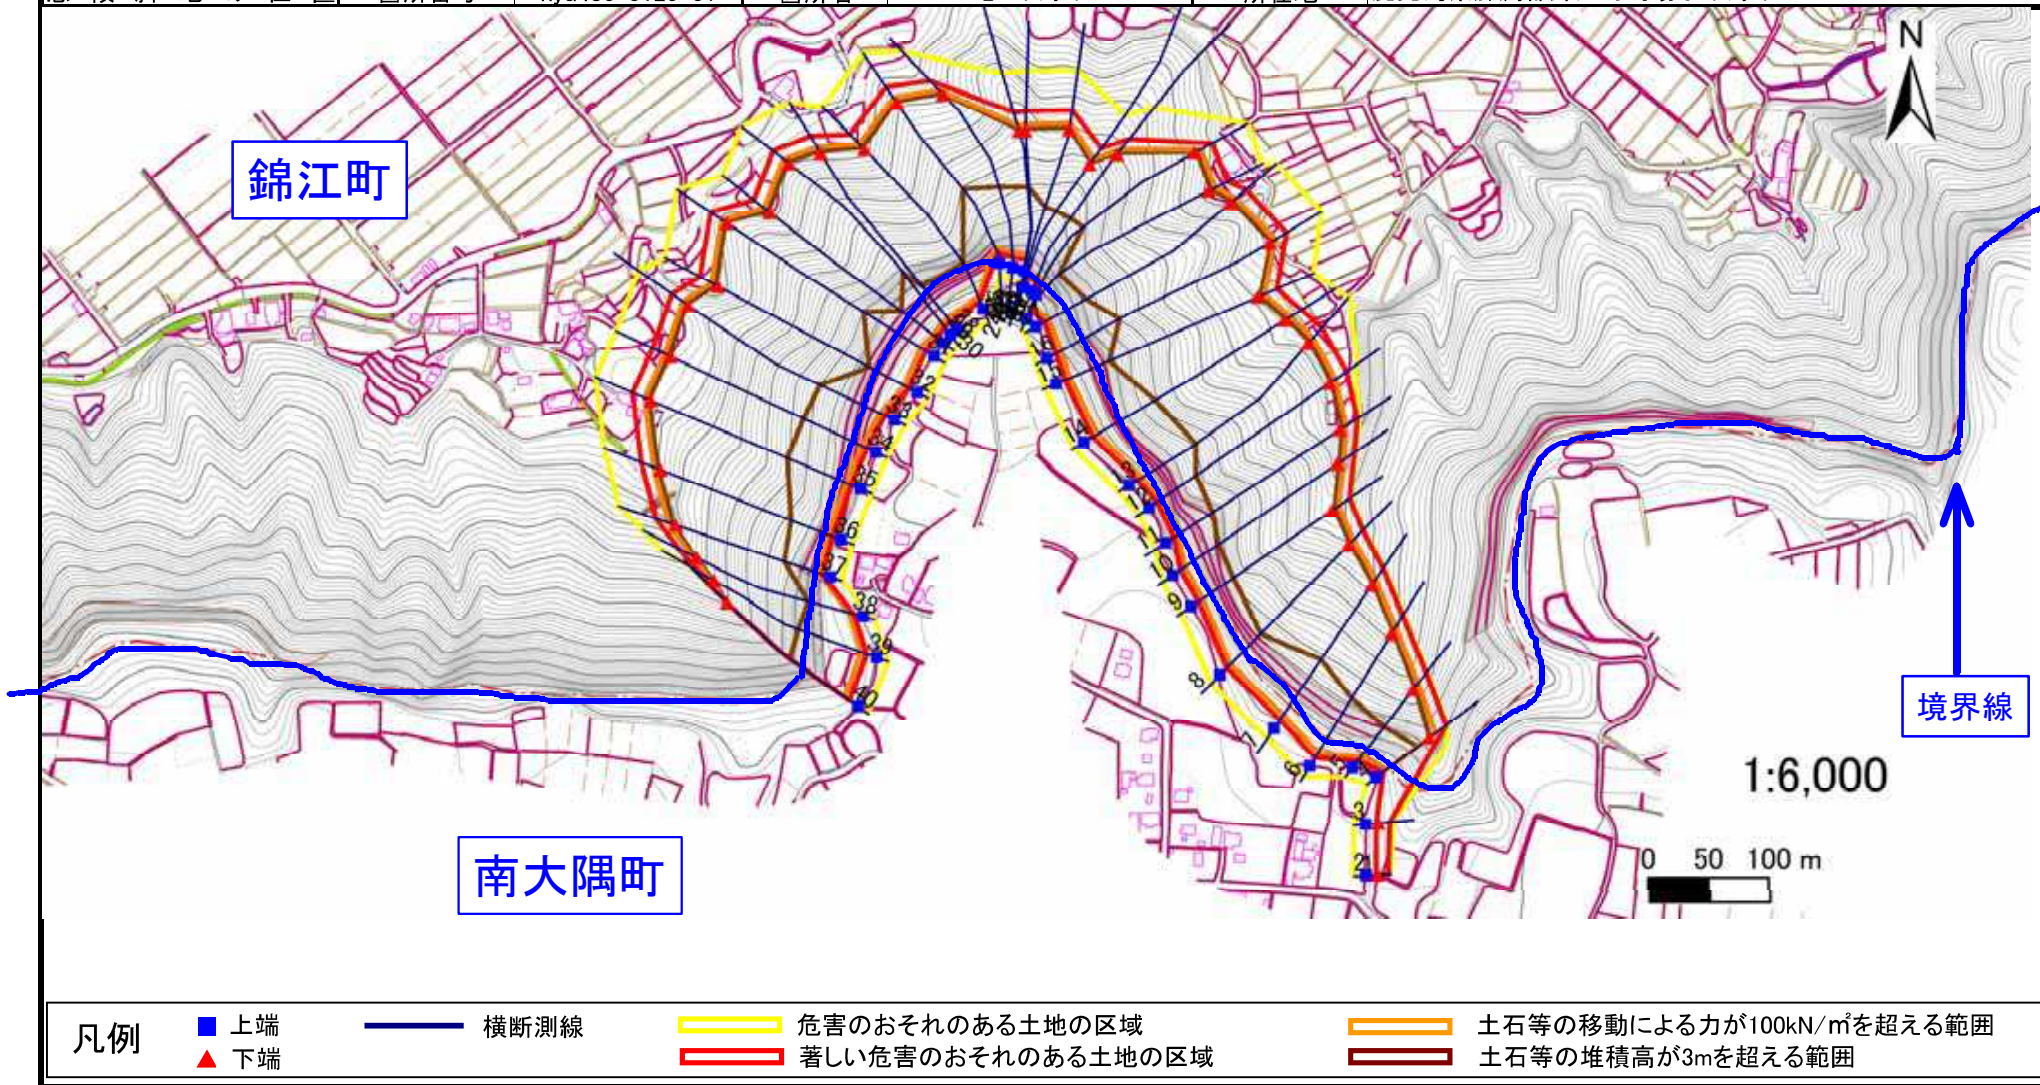
kyu486-0125-01

様式3-1 危害のおそれのある土地、著しい危害のおそれのある土地の設定図
