## 6.7 地形

### 6.7.2.1 飛行場の存在に伴う重要な地形（土地又は工作物の存在及び供用）

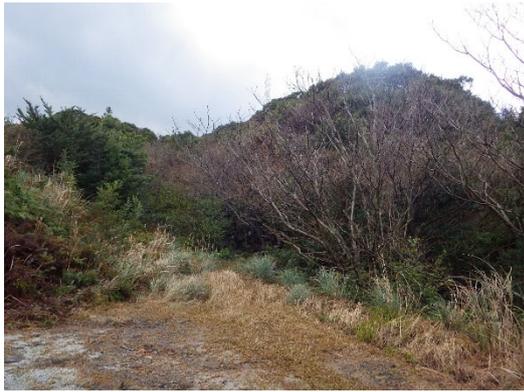
①土砂採取予定箇所。2月であったが草木が繁茂している。

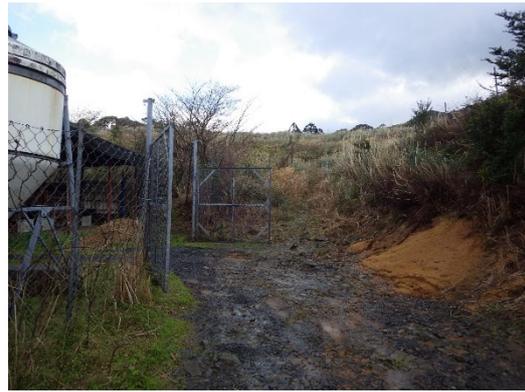
②土砂採取予定箇所周辺。左側は牛舎として利用されている。

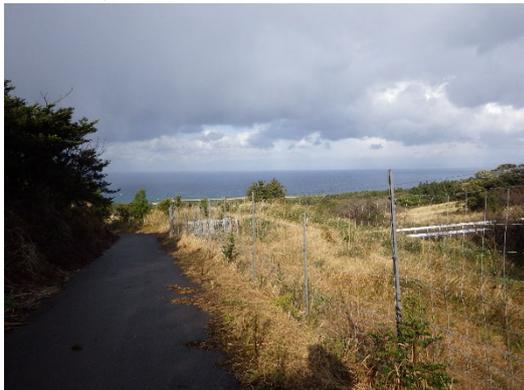
③土砂採取予定箇所から海側（北東側）の眺望。前方に大きく傾斜している。

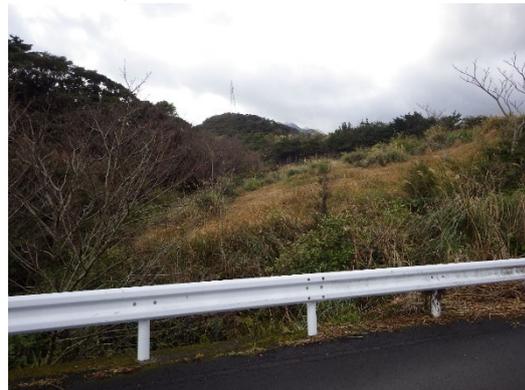
④段丘崖傾斜部分からの視点。傾斜の様子が視認出来る。

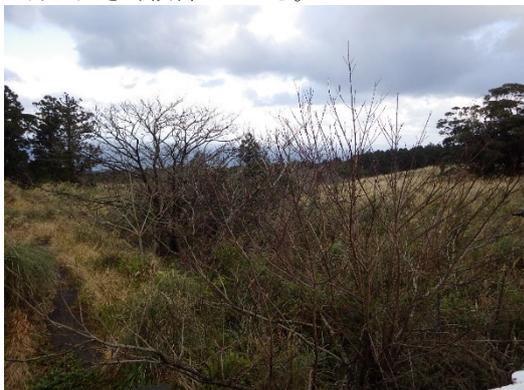
⑤段丘崖傾斜部分。草木の繁茂により確認が困難なもの、傾斜の様子が視認。

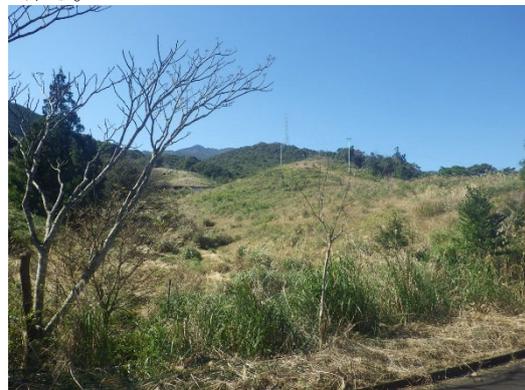
⑥段丘崖傾斜部分。②の牛舎を視認（中央左）。

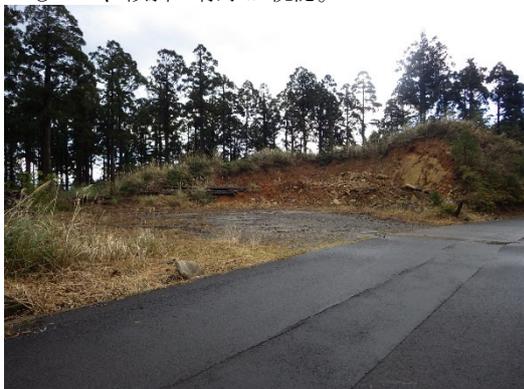
⑦④～⑥の道路沿い。掘削跡があり、資材置場等利用されている様子。

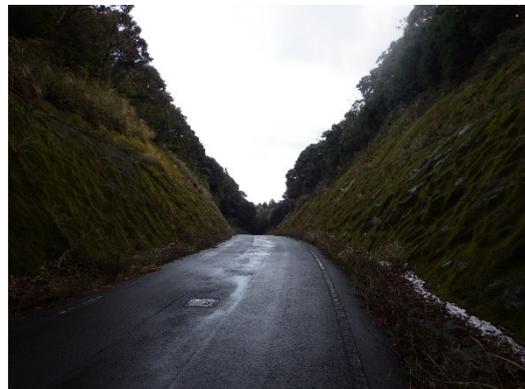
⑧勾配の大きい箇所の道路は切通しになっている。

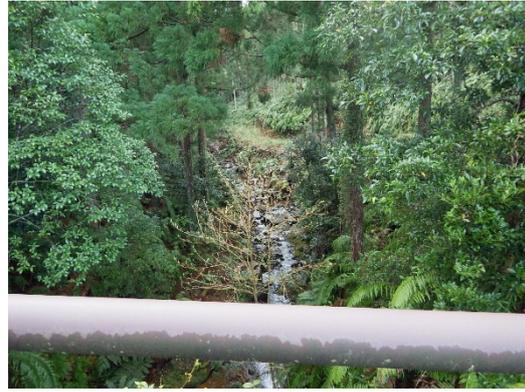
⑩喜三次川上流。切り立った形状をしている。

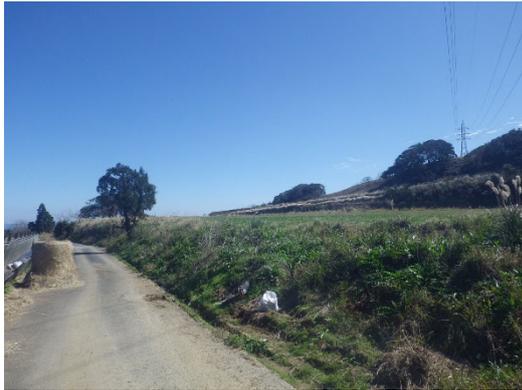
⑪周辺平坦面は、牧場として土地利用されている。

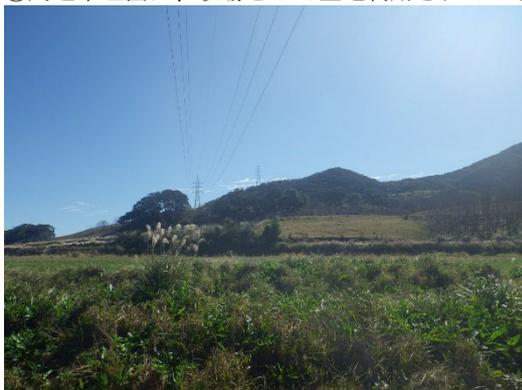
⑬周辺平坦面。牧場として利用。奥側は勾配が強くなっている。

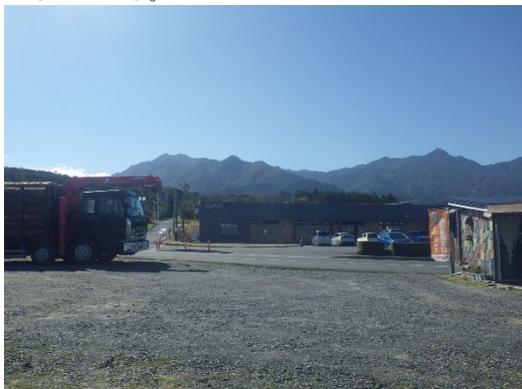
⑮空港近接地。海成段丘のなだらかな平坦面から奥に急峻な山地の様子。

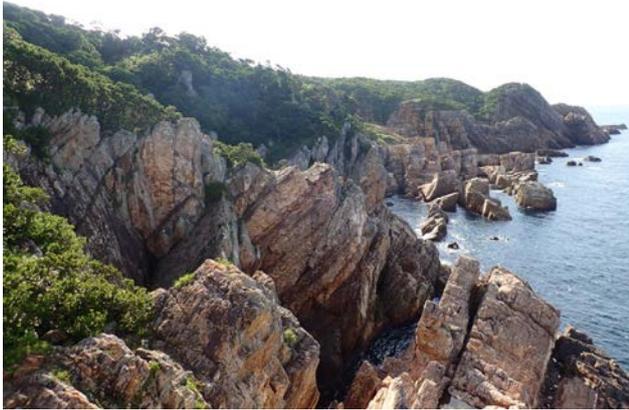
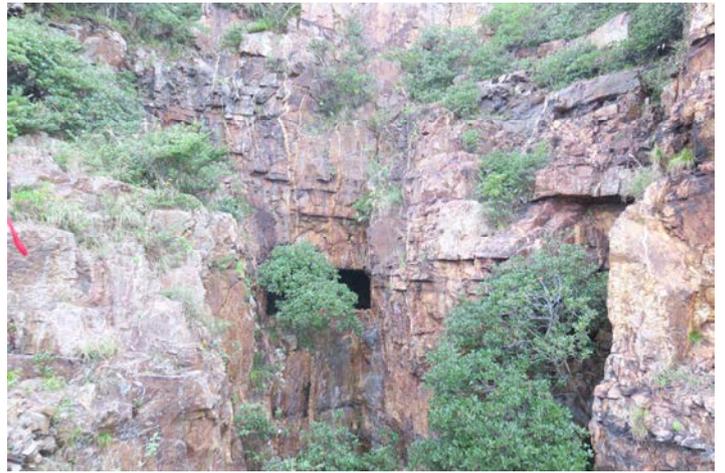
図 6.7-5 「屋久島早崎海岸の鉾脈群」の現地調査結果

⑰海岸は急峻な海食崖となっており、崖上は樹林となっている。崖には坑口跡が残されている。

現地調査結果を図 6.7-5 に示す。海岸は急峻な海蝕崖となっている。

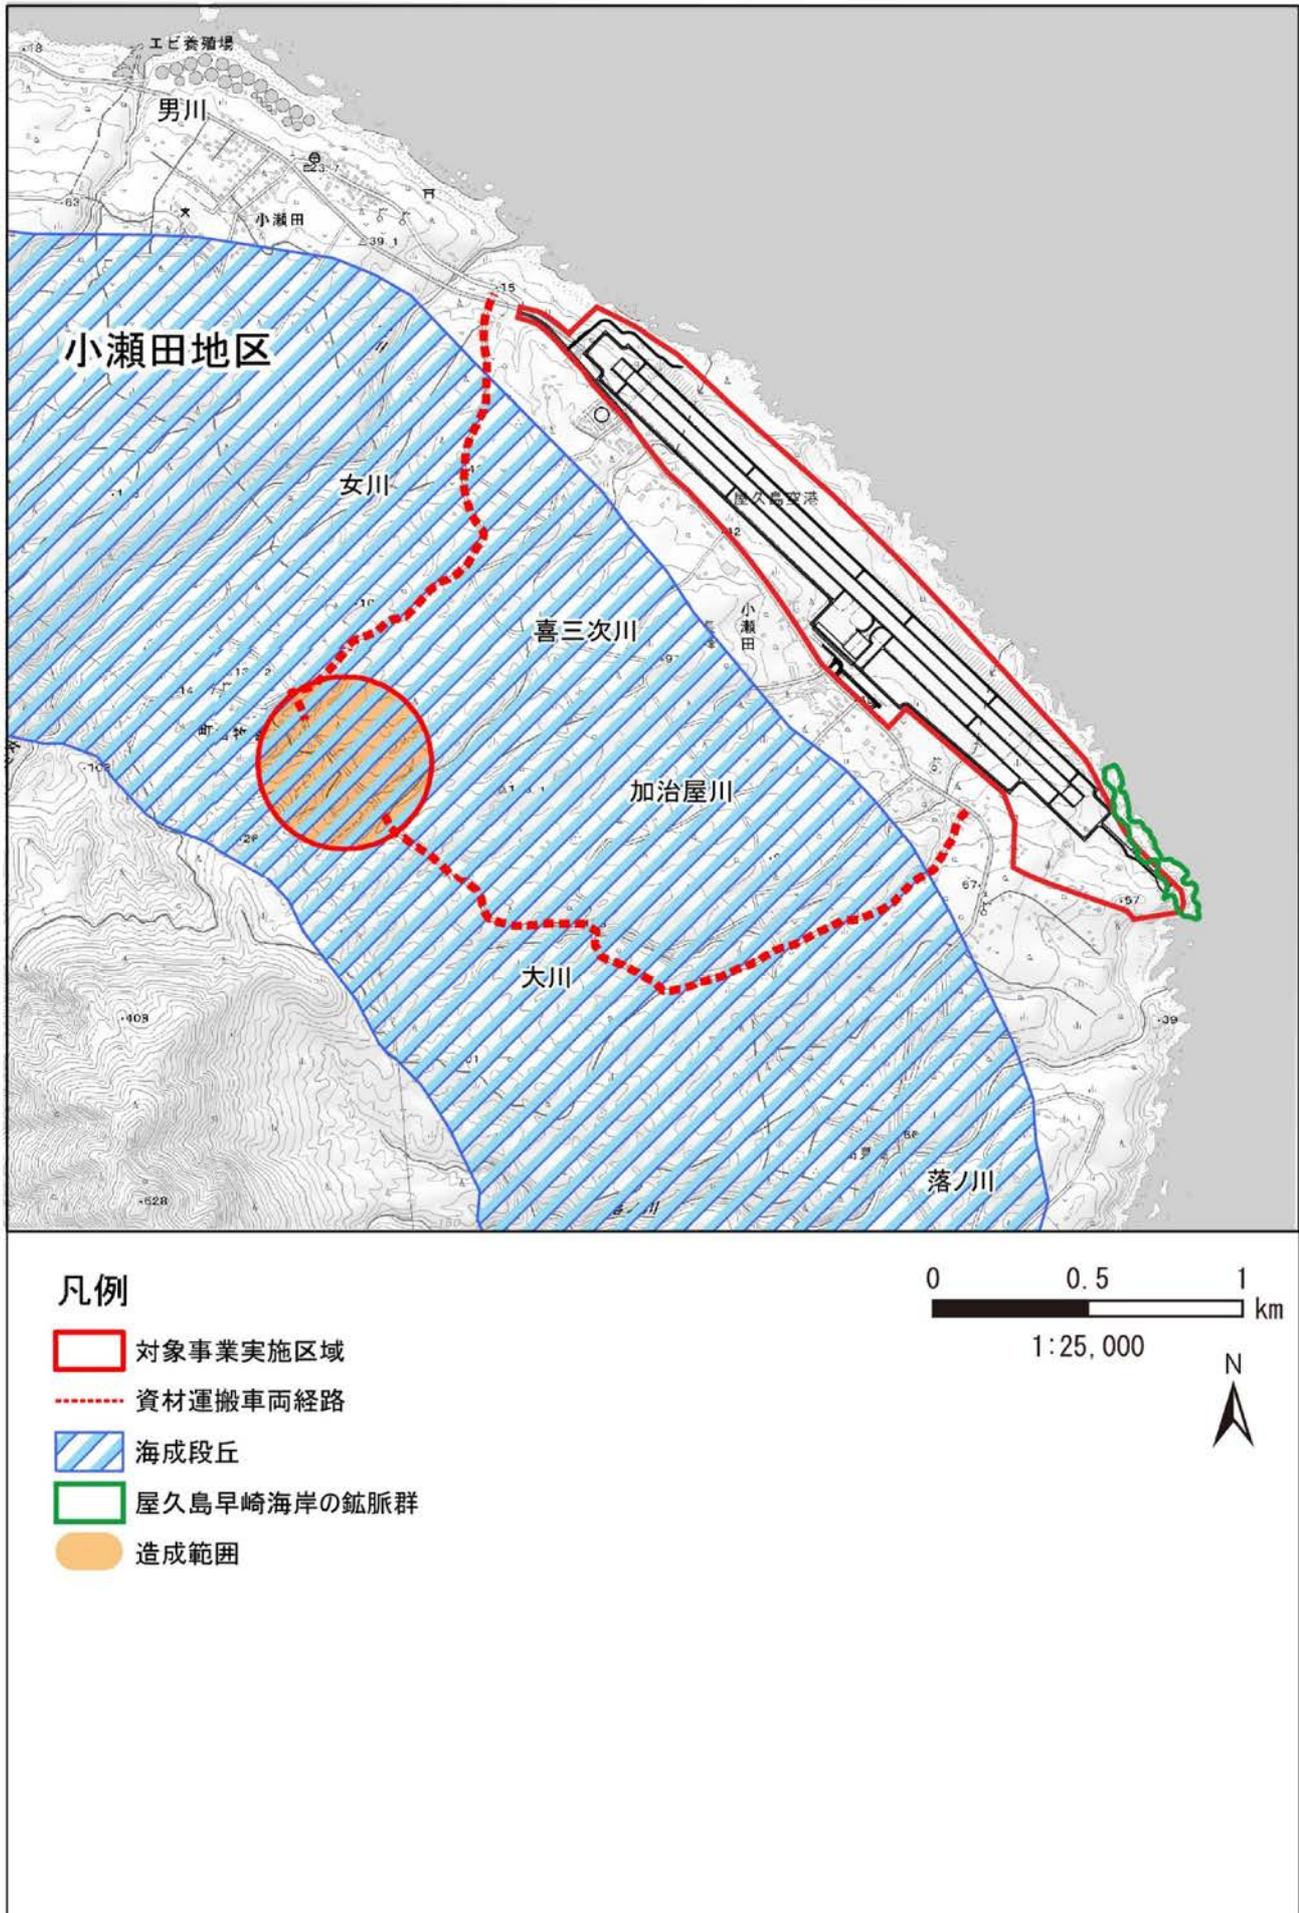
図 6.7-7 「小瀬田の海成段丘」造成範囲

本事業の土砂の採取においては、土砂採取区域とした全域より採取するような広範囲の地形の改変は行わず、周辺の動植物等の自然環境への影響を回避するよう限られた範囲での改変とすることから、遠方より視認されるなだらかな海生段丘である景観資源としての地形全体に大きな変化はないものと予測される。また、必要に応じて斜面安定工を検討、実施することで、降雨による土砂流出、地形変化等の影響は小さく、適切に保存されると予測する。
