川内原子力発電所 1 号炉 原子炉格納容器の  
特別点検（個別確認・評価）について

令和 4 年 9 月 6 日

九州電力株式会社

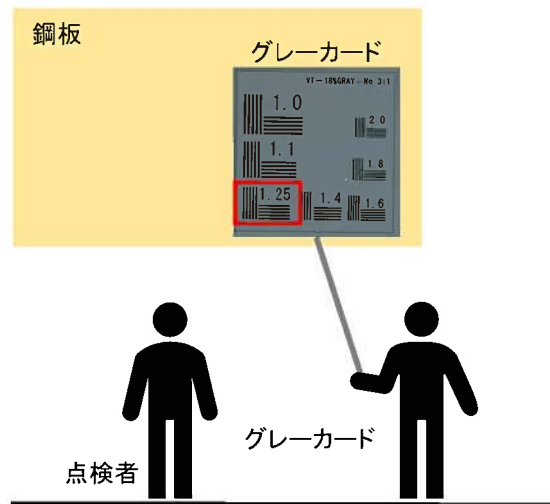
図3.3 直接目視試験の点検イメージ

- (2) 直接目視試験では、鋼板1枚ごとの照度、試験員と確認対象の鋼板との距離など、鋼板ごとの条件が異なることを考慮し、試験開始前に点検対象となる鋼板1枚ごと、点検の位置に置いたグレーカードの線が識別できることを確認し、試験を実施する。  
なお、グレーカードの使用にあたっては、点検手法が定義されている維持規格において、VT-4試験に対する要求事項（IA-2524）ではグレーカードの識別要求はない。

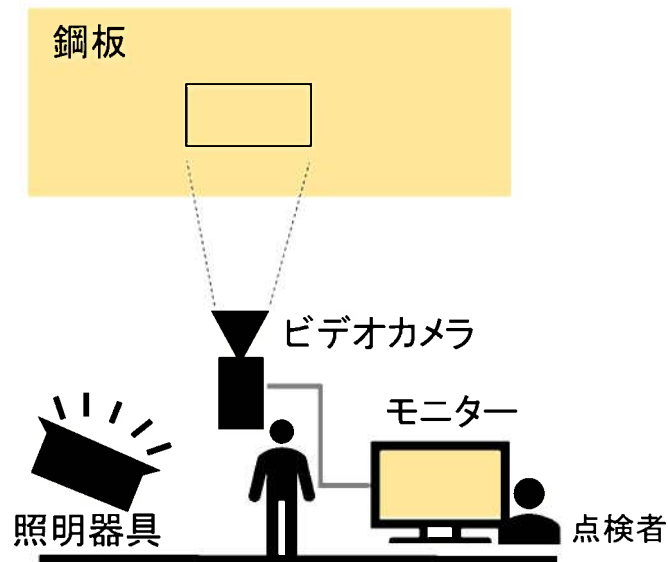
図3.10 遠隔目視試験の点検イメージ

- (3) ビデオカメラで撮影した映像をモニターに映し、モニター上で塗膜状態を確認する。

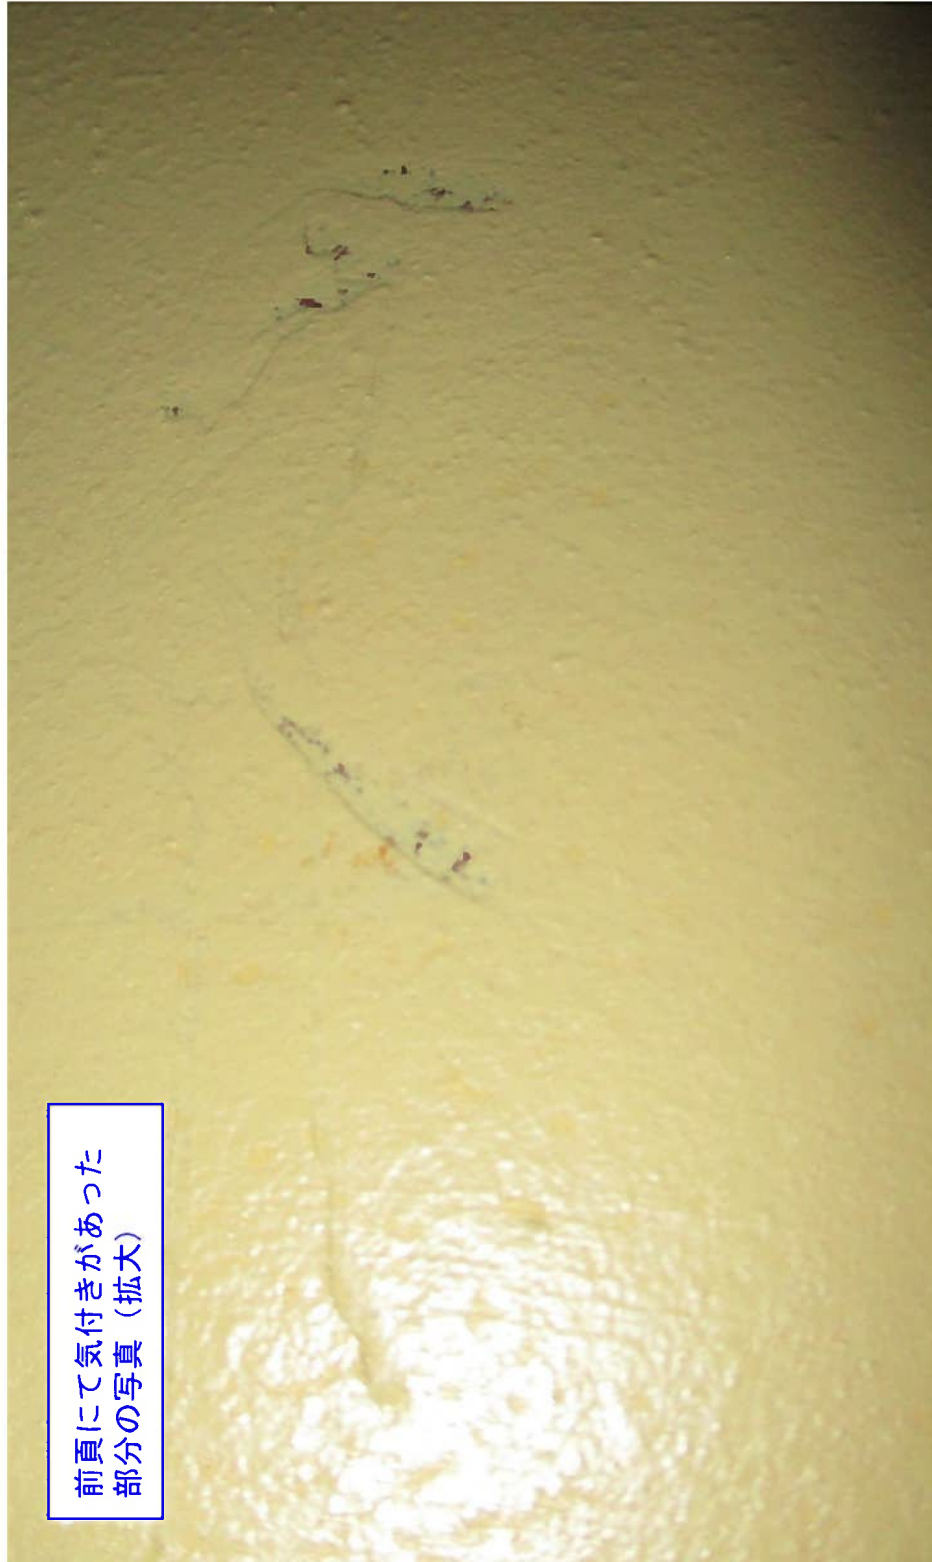
前頁にて気付きがあった  
部分の写真 (拡大)

ユニット	部位	板番号	番号
1号機	円筒部内面	6-9A	①

なお、今回の特別点検において、データ採取時に「原子炉格納容器の構造健全性または気密性に影響を与える恐れのある塗膜の劣化や腐食」に至らない軽微な塗膜の劣化（5. 判定方法の図5.1の特別点検における判定フロー②）が一部認められたため、併せて可能な範囲で塗装修繕を実施したことを確認した。（軽微な塗膜の劣化は全体（約18,100m<sup>2</sup>）の0.003%未満）軽微な塗膜の劣化を含む点検記録の例を参考1に示す。
