# 嘉徳海岸侵食対策事業の概要

鹿児島県 大島支庁 瀬戸内事務所

令和7年10月

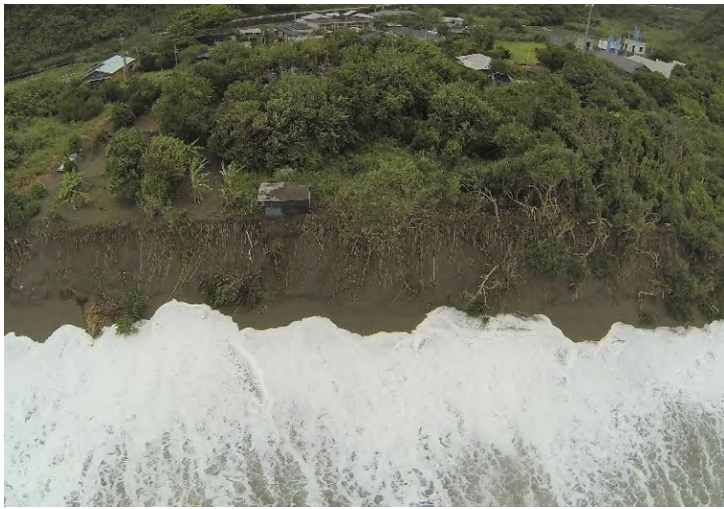
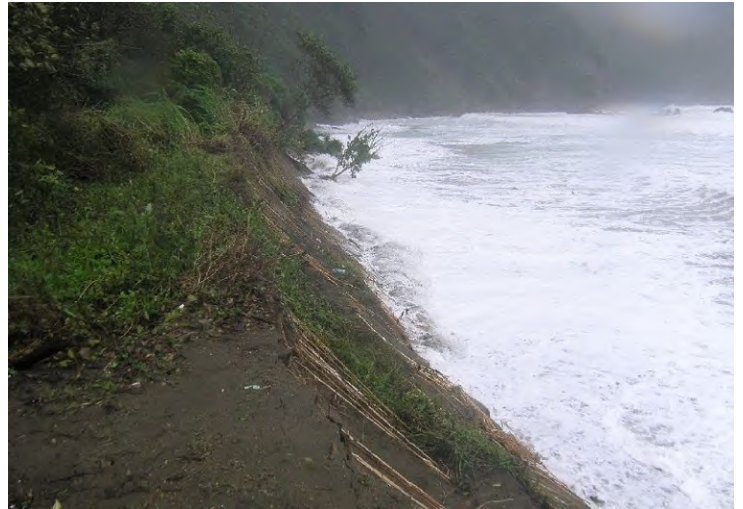
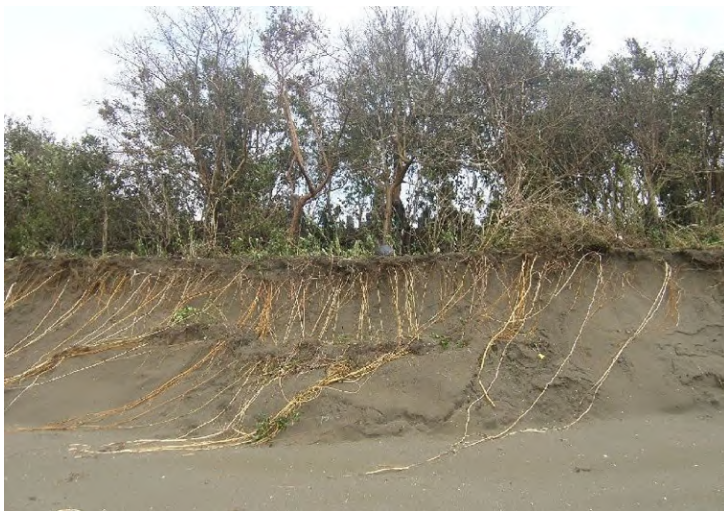
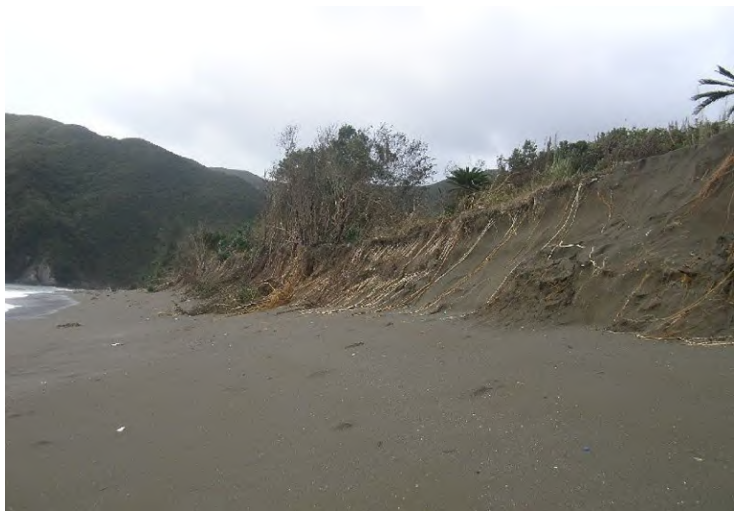
【平成26年 台風18号・19号による被災状況】

嘉徳海岸は、平成26年10月の台風18号、台風19号の高波により、自然の防波堤であった砂丘が最大で奥行き約20メートル侵食され、砂丘の背後地にあった畑（民有地）や建物（小屋）も流失して約1,700平方メートルに及ぶ民有地が消失しており、砂丘の侵食によって高さ約5メートルの浜崖が人家や墓地に迫り、今後の台風時の高波によるさらなる侵食被害が懸念されています。

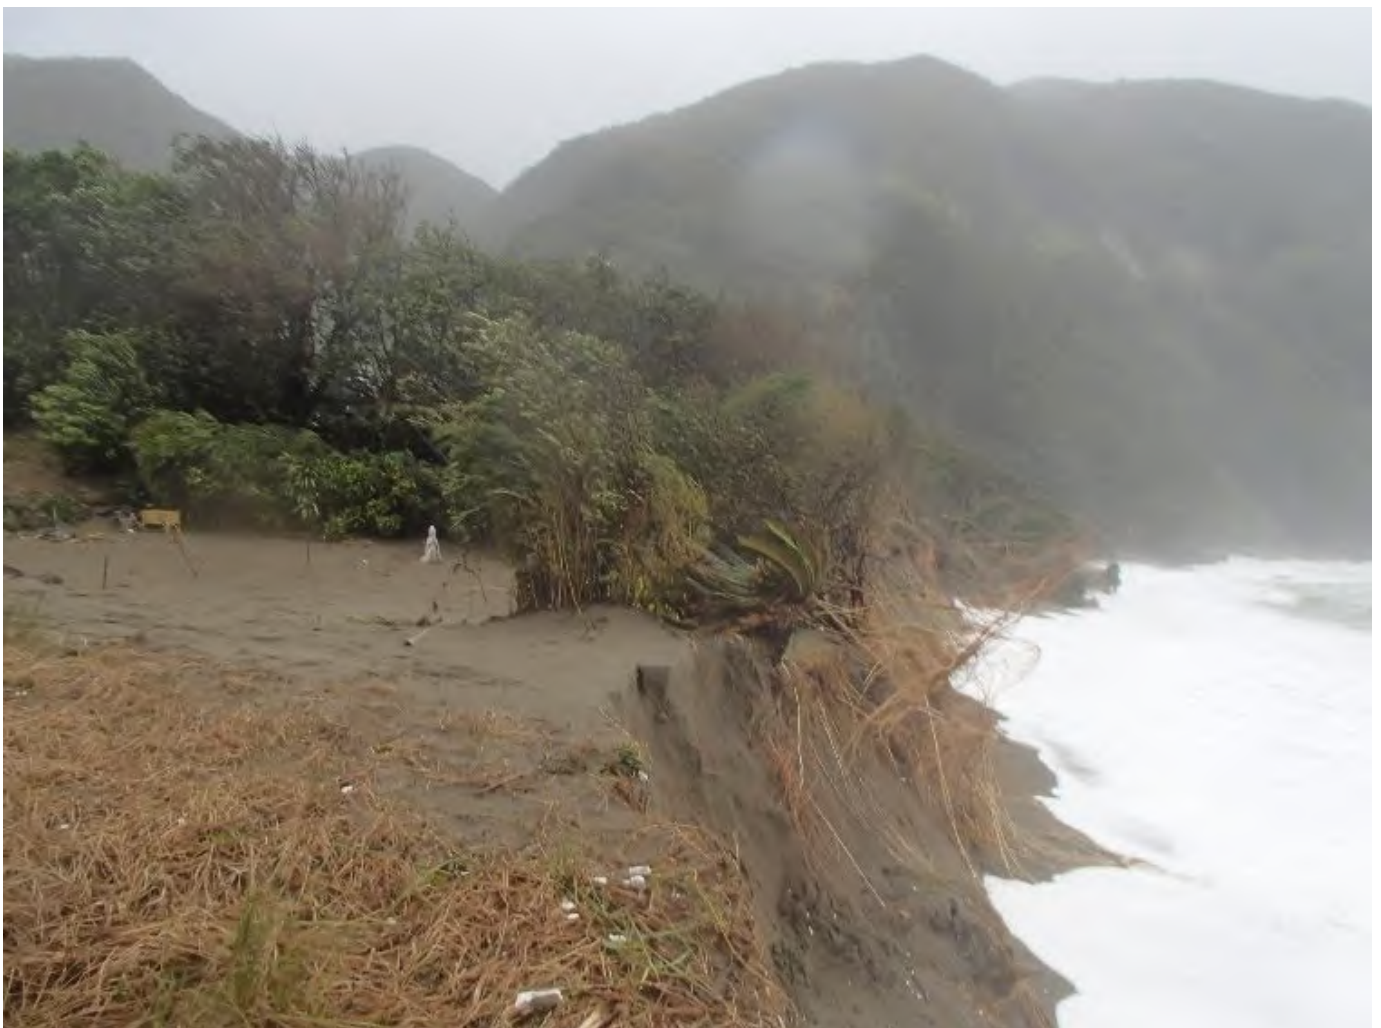
- ・ 非常に強い台風が接近，高潮が発生し潮位が上昇

- ・ 満潮時間帯も重なり更に潮位が上昇

- ・ 平常時は遡上波が到達しない部分の砂浜が水没

- ・ 台風に伴う暴風により「高波」が発生し，波高の高い波が砂丘基部に直接作用

- ・ 砂丘基部が洗堀（侵食）され，斜面崩壊が進行

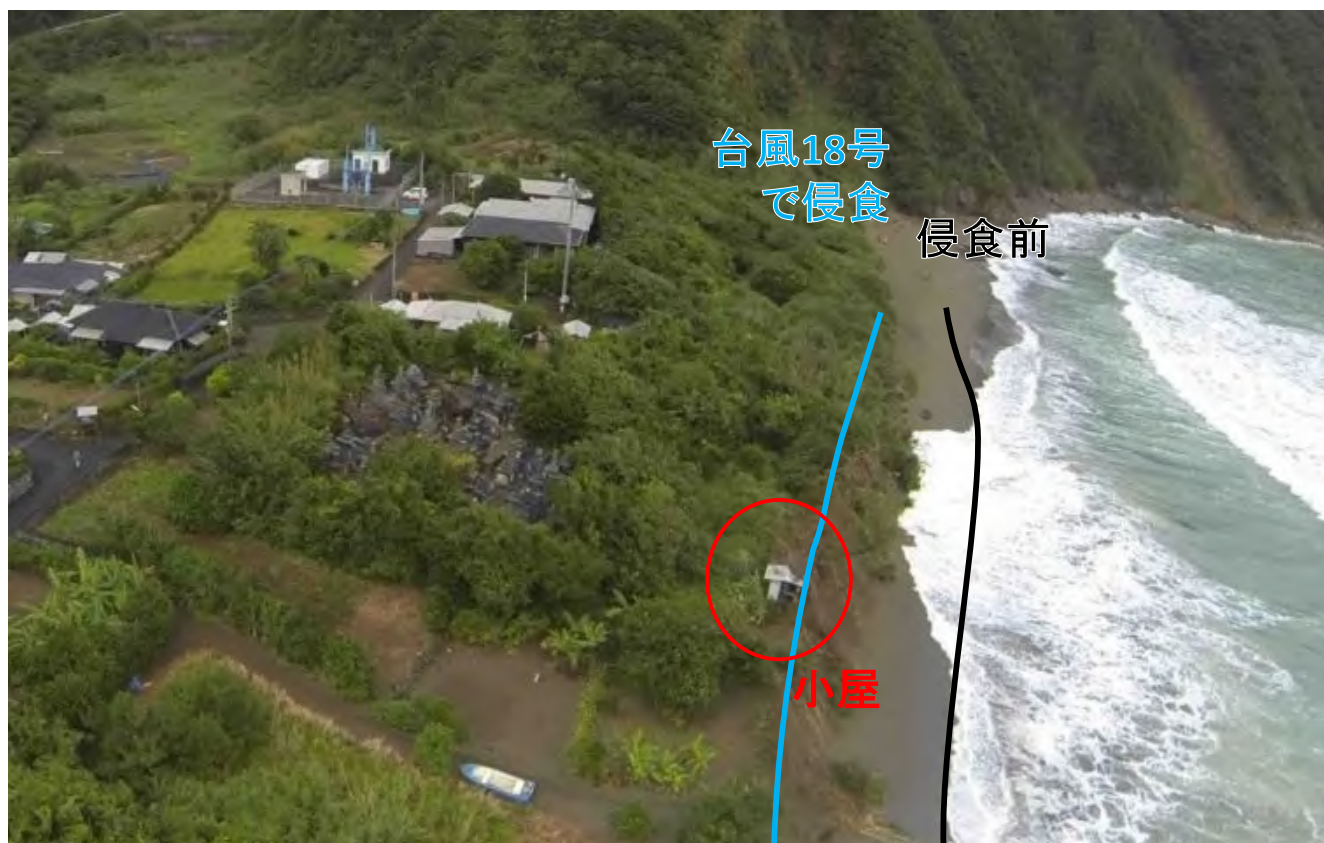
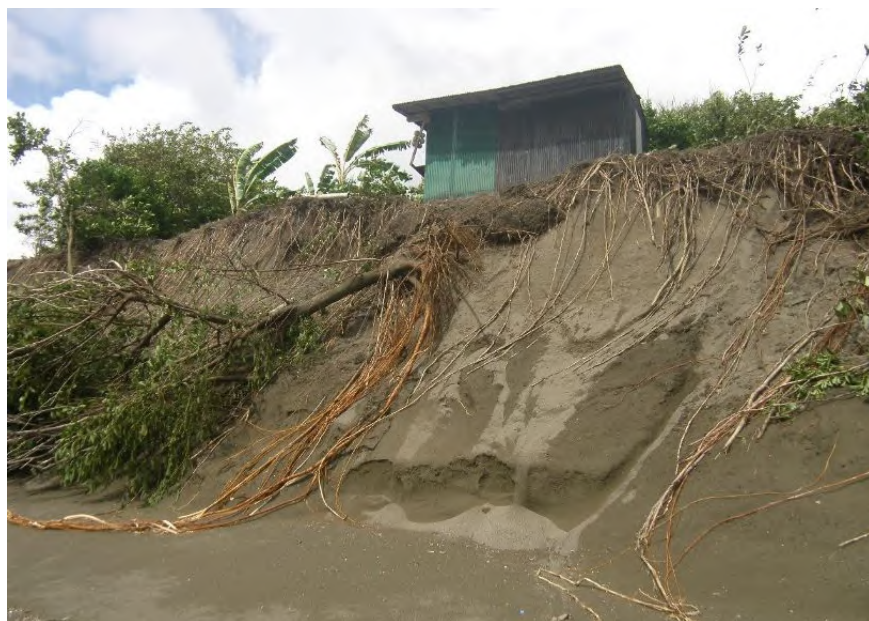
### ■ 台風18号通過後の侵食状況

平成26年10月、嘉徳海岸では自然の防波堤であった砂丘が最大で奥行き約20メートル侵食され、砂丘の背後地にあった畑(民有地)や建物(小屋)も流失して約1,700平方メートルに及ぶ民有地が消失しました。

小屋のすぐ近くまで侵食

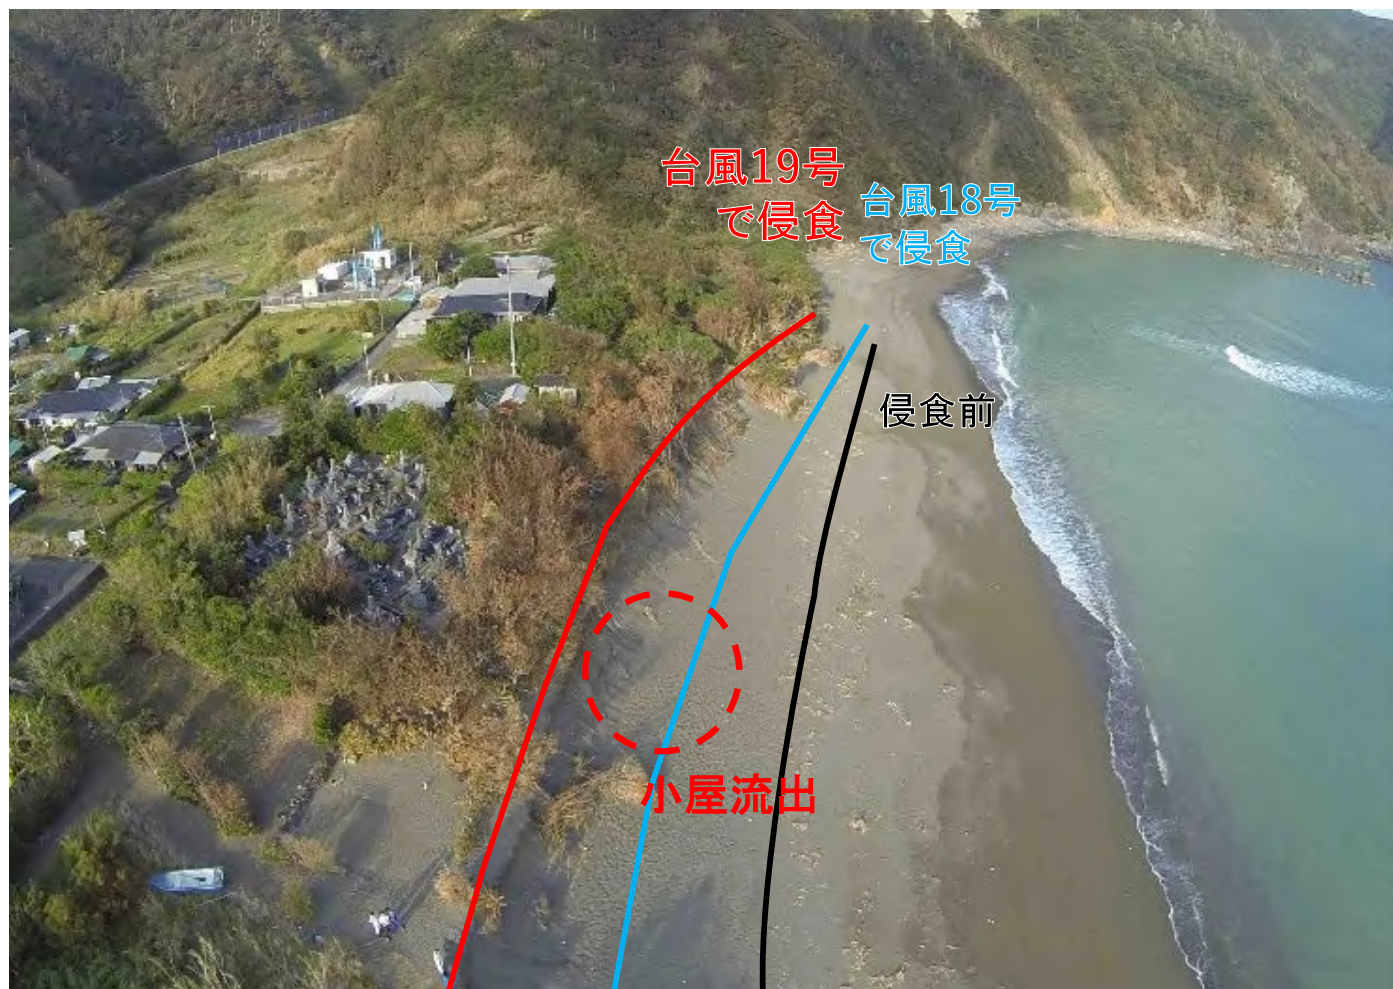
### ■ 台風19号通過後の侵食状況

台風19号の通過後、侵食は更に進行し、台風18号通過後には残っていた小屋も流出し、高さ5メートルの浜崖が形成されました。

台風通過後の浜崖の形成

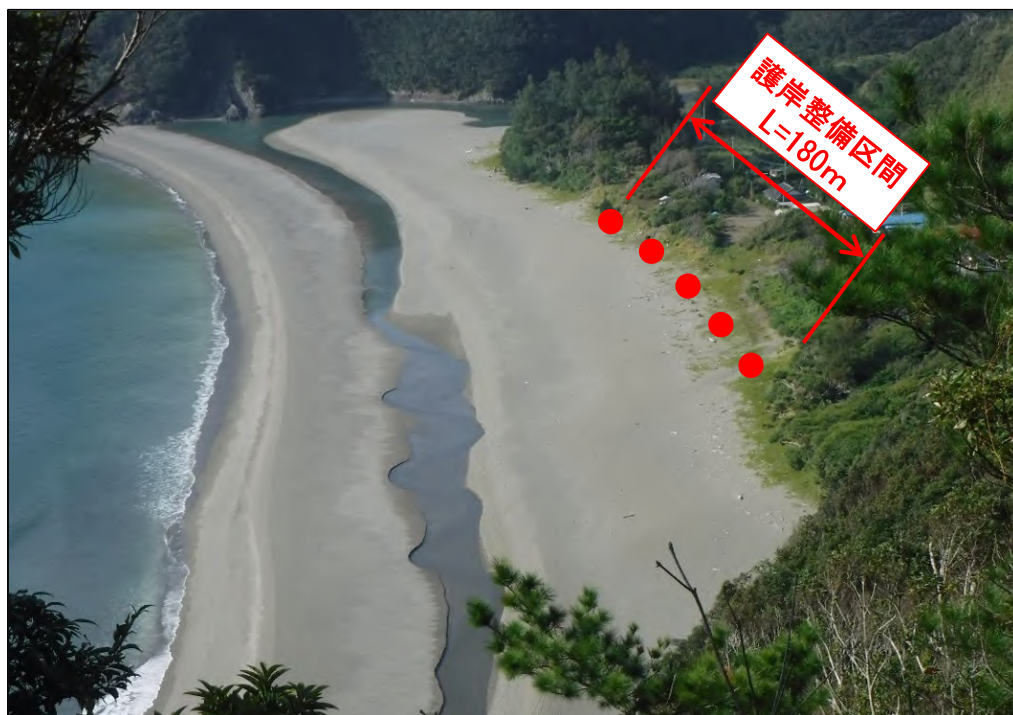
「嘉徳海岸侵食対策事業検討委員会」で示された整備方針に基づき、県は侵食対策の計画を見直し、当初530メートルとしていた護岸整備延長を、背後地が住宅や墓地に利用され、砂丘の侵食幅が大きかった180メートルに大幅に縮小しました。

また、護岸完成後に護岸の前面を砂で覆い、アダン等の植物を植栽することによって、動植物の生態を保全するとともに、景観の保全を図ることとしています。

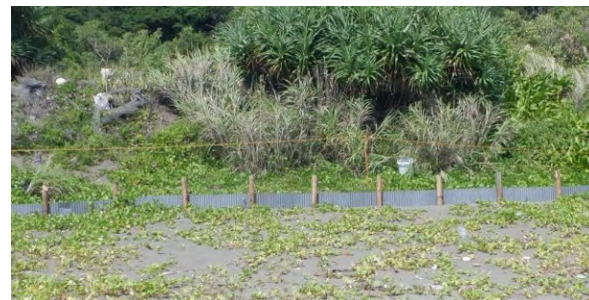
### ■ 進入防止柵の設置

プラスチック板（農業資材の畦シート）などのオカヤドカリ類が登れない平滑な素材を用いて、工事区域の外周を閉め切ります。

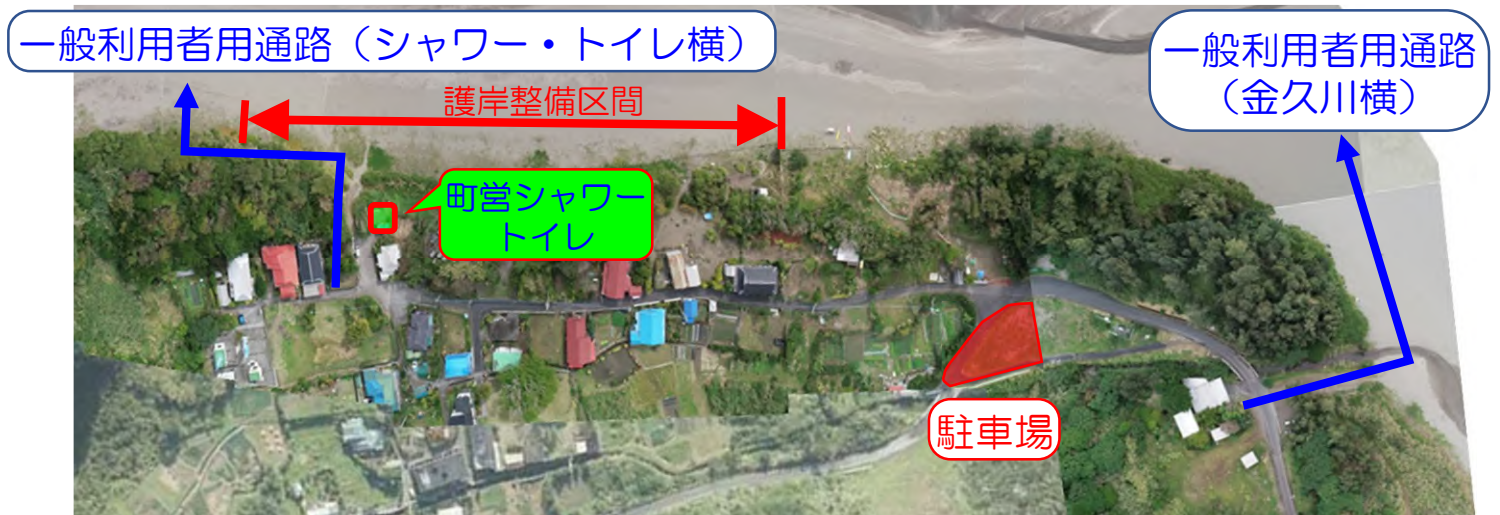
海岸利用者が利用可能な駐車場を整備しています。工事中も海岸への行き来可能な海岸利用者用通路を確保しています。

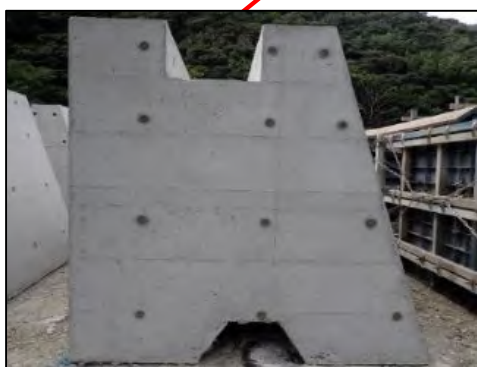
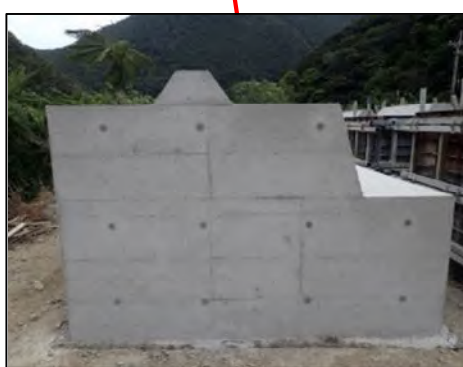
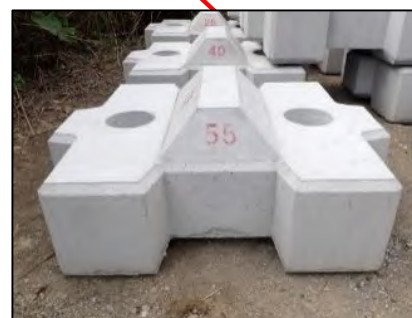
護岸の整備においては、自然環境や海岸利用者への影響を小さくすることを目的として、海岸作業の工期短縮化のため、護岸の一部をブロック化しています。

床堀・基礎砕石を施工後、嘉徳集落外の仮置き場で製作済のブロックを、護岸整備箇所へ運搬し据付を行います。

その後、裏込砕石や埋戻等の施工を行い、護岸の整備を進めていきます。

護岸ブロック

根固ブロック
