危機管理型水位計及び簡易型カメラの設置について 《徳之島事務所管内》

1 徳之島事務所管内の設置箇所の選定

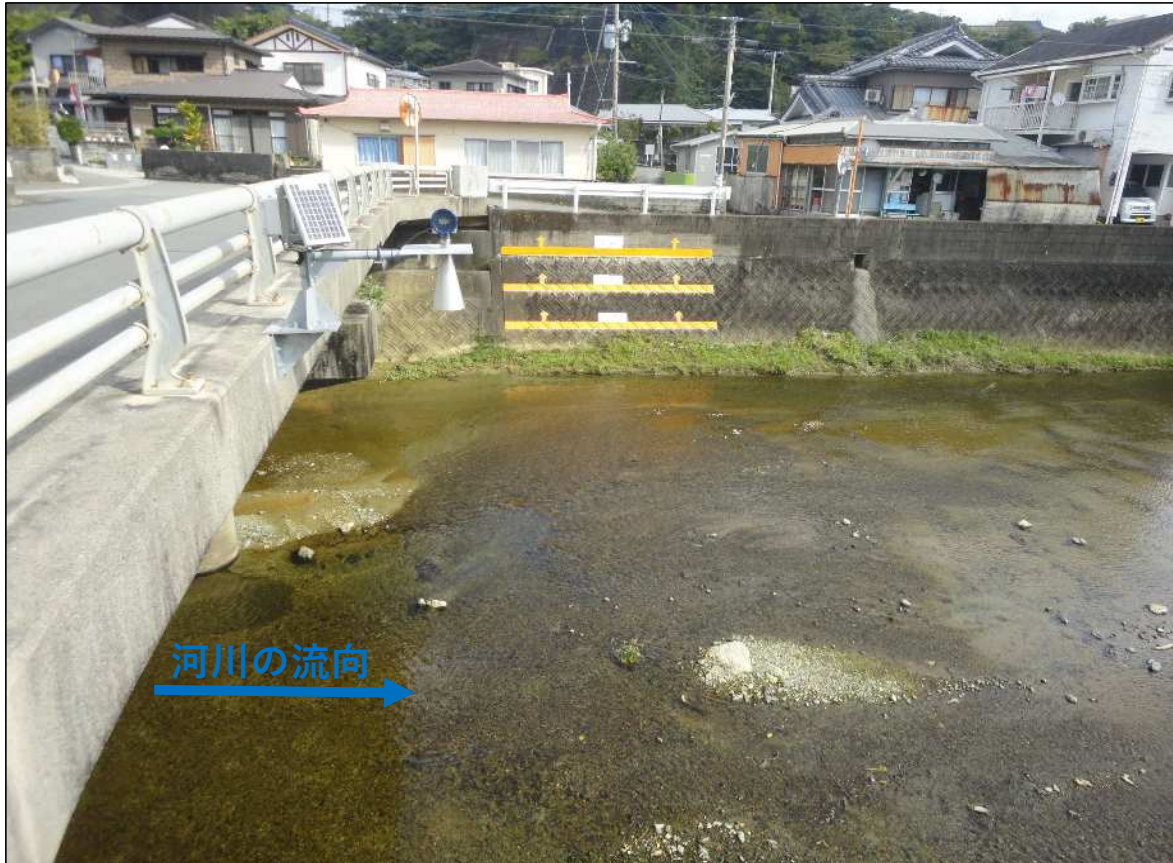
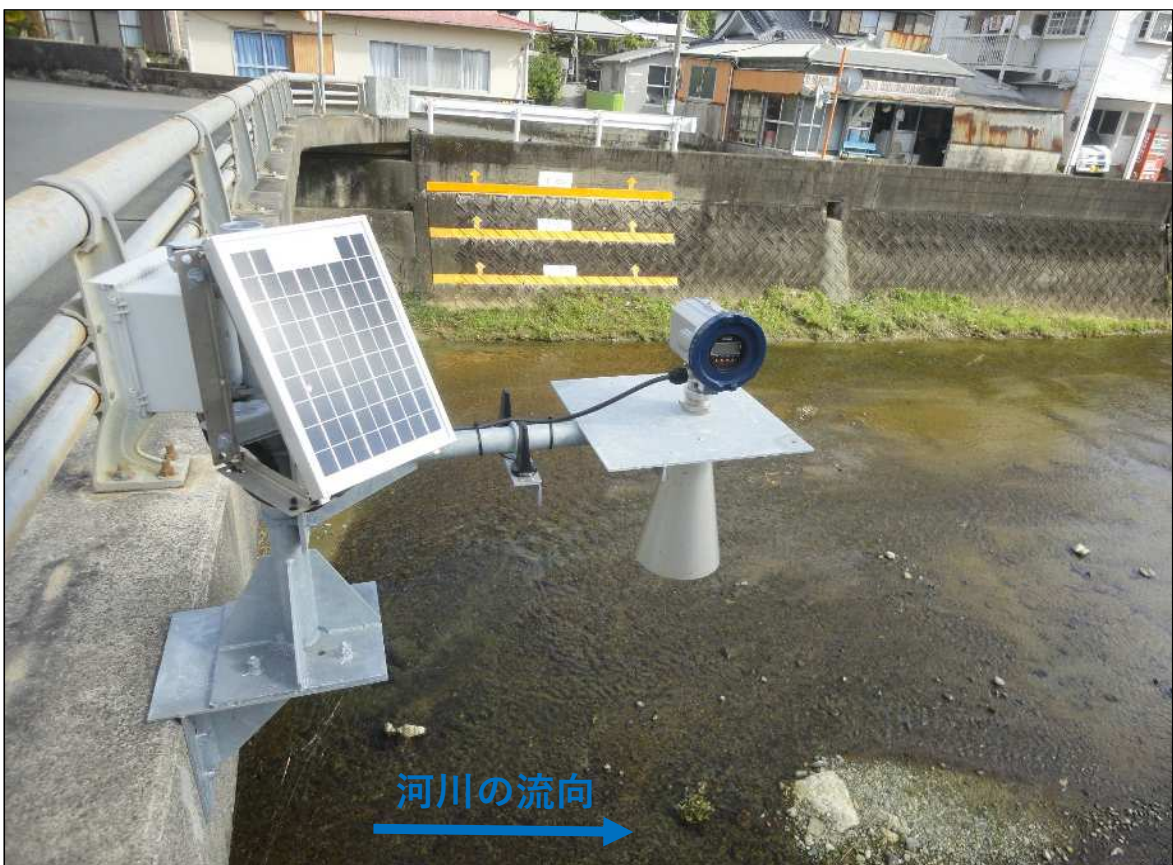
二級河川 大瀬川 (徳之島町亀津)
【第3大瀬橋】

危機管理型水位計及び簡易水位標識

- ・河川水位の目安として，河川護岸両岸に高さ1m毎にペイント
- ・設置箇所は，徳之島事務所管内の設置箇所の4河川，4箇所
- ・大瀬川は平成30年12月設置，他3河川は令和2年3月設置

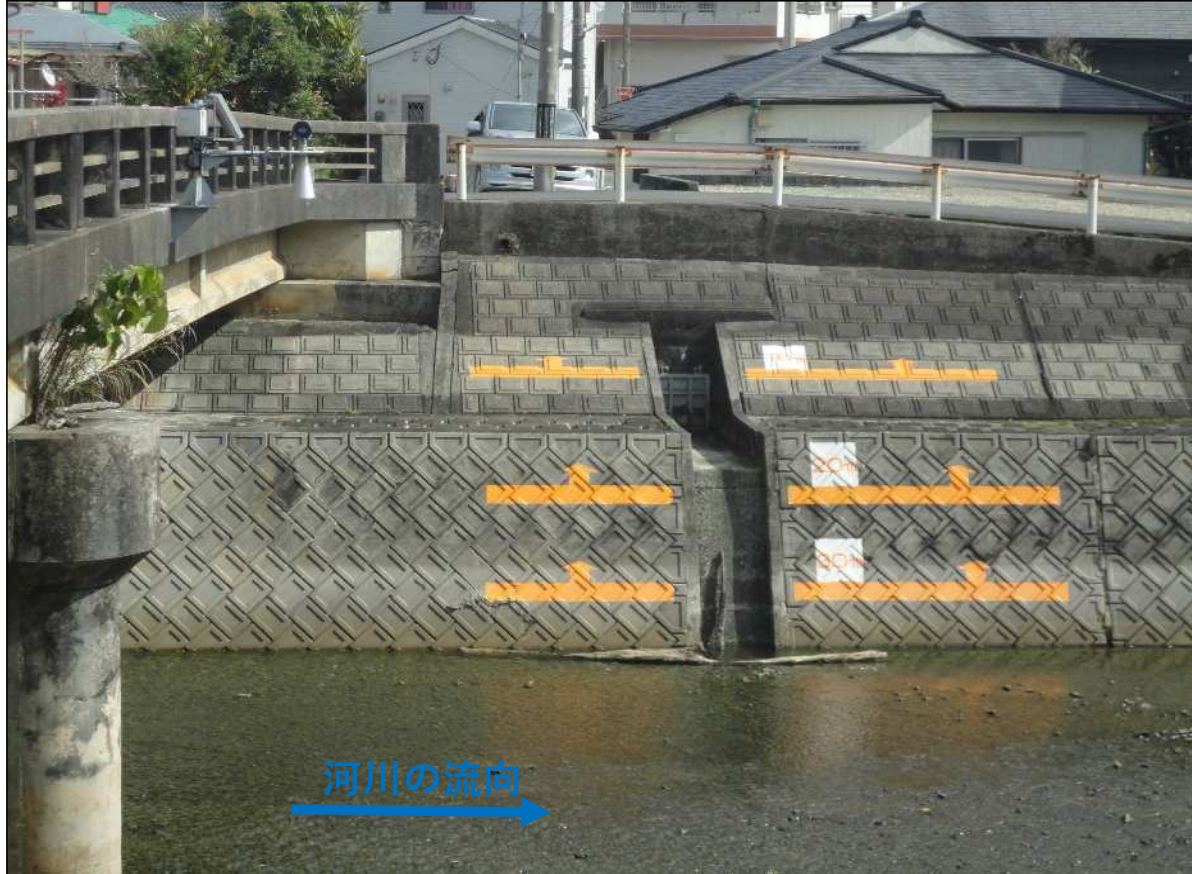
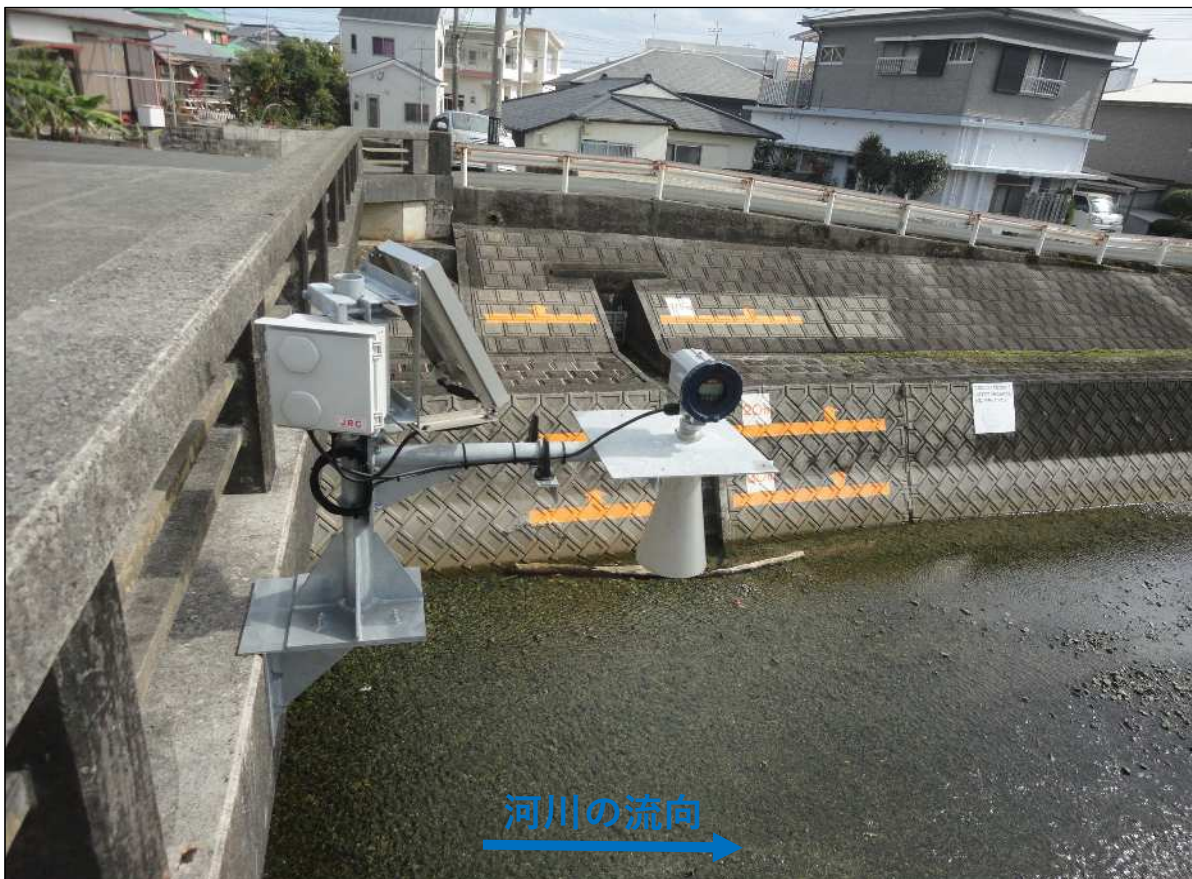
二級河川 亀徳川（徳之島町亀徳）
【秋津橋】

危機管理型水位計及び簡易水位標識

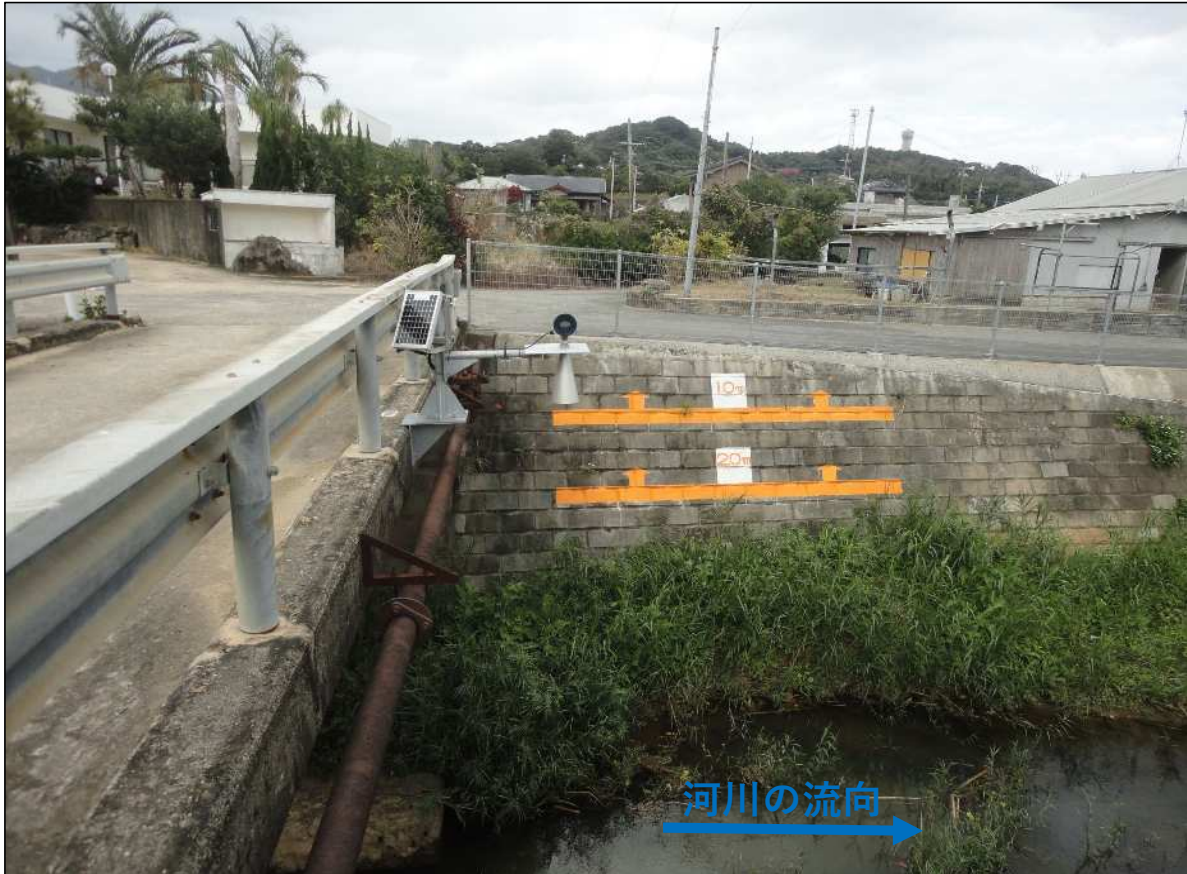
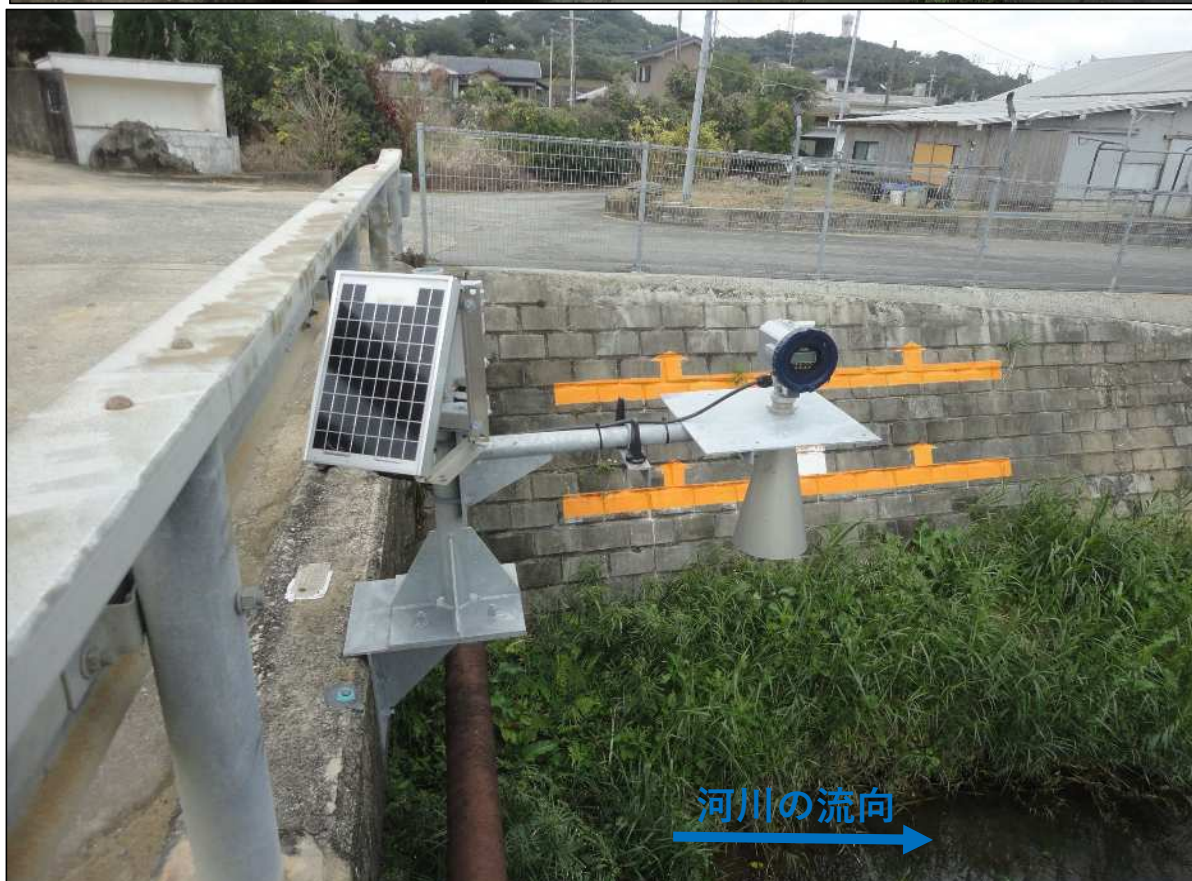
二級河川 下田川 (徳之島町花徳)
【前川橋】

危機管理型水位計及び簡易水位標識

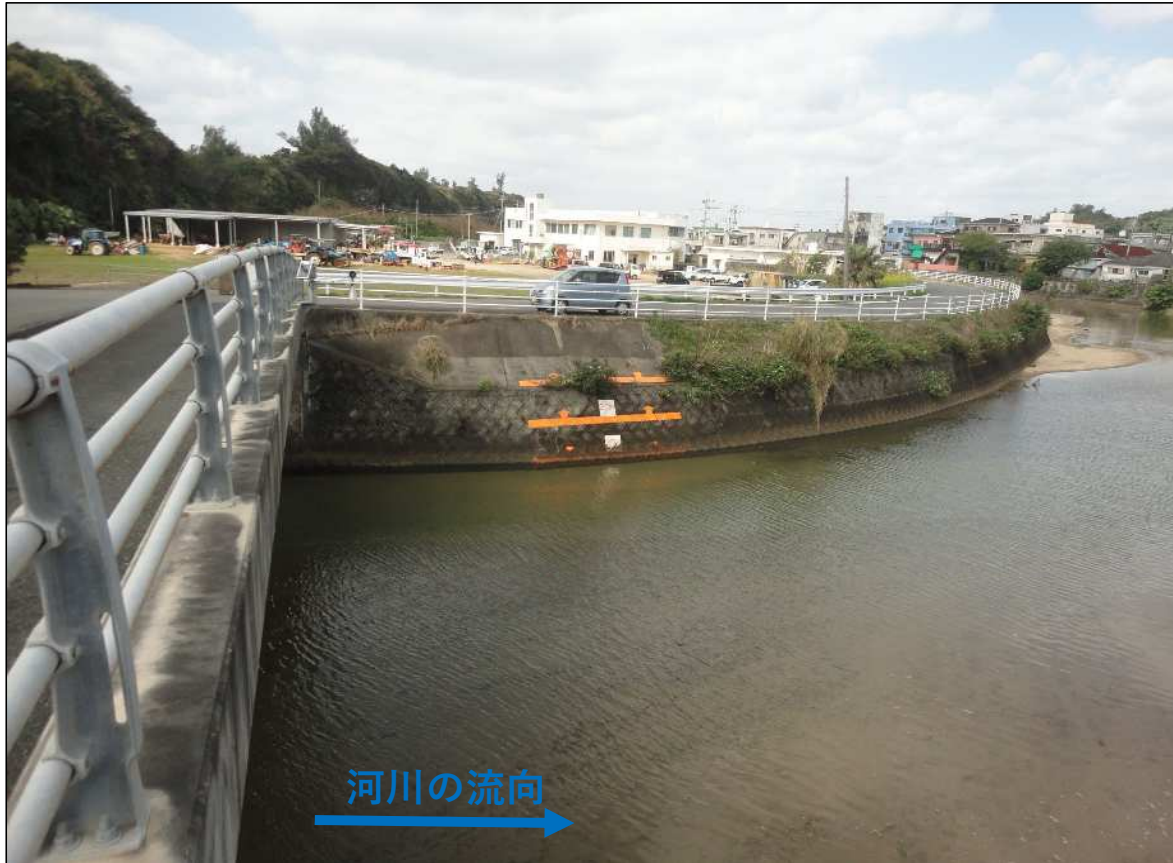
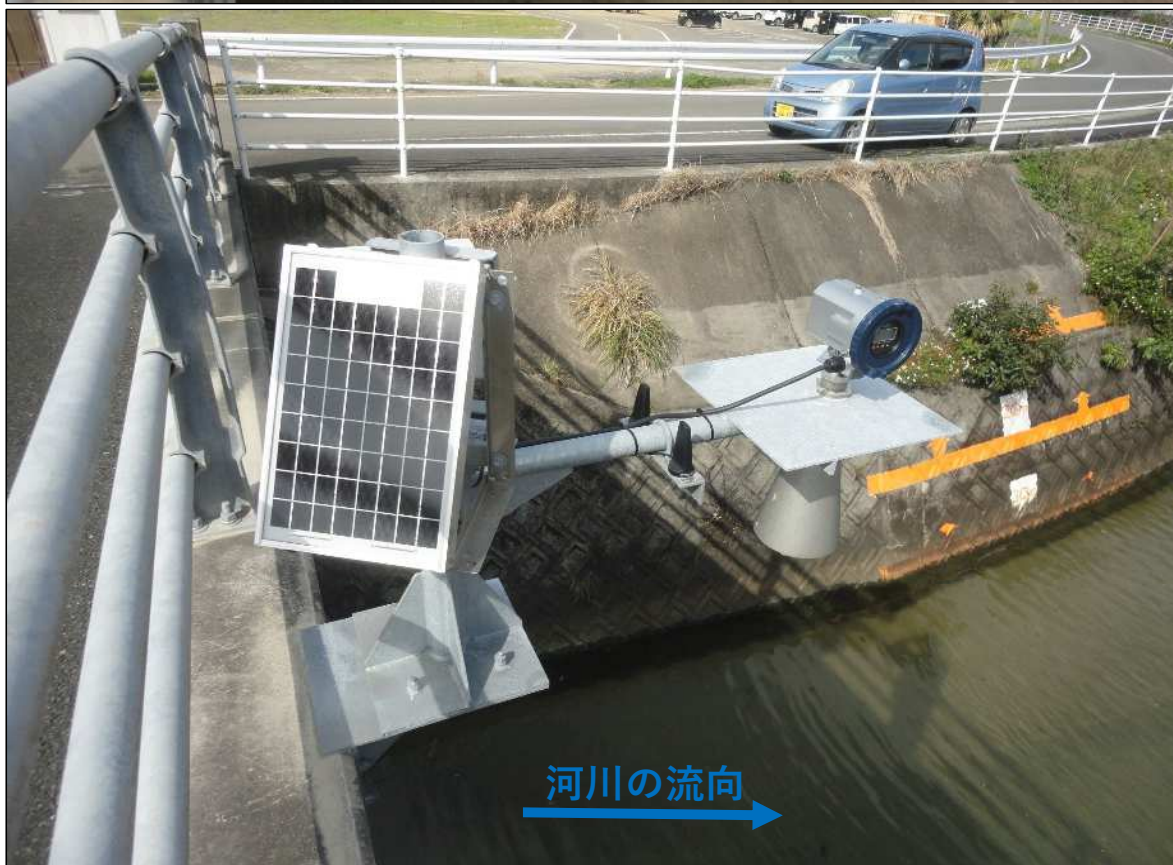
二級河川 真瀬名川（天城町平土野）

危機管理型水位計及び簡易水位標識

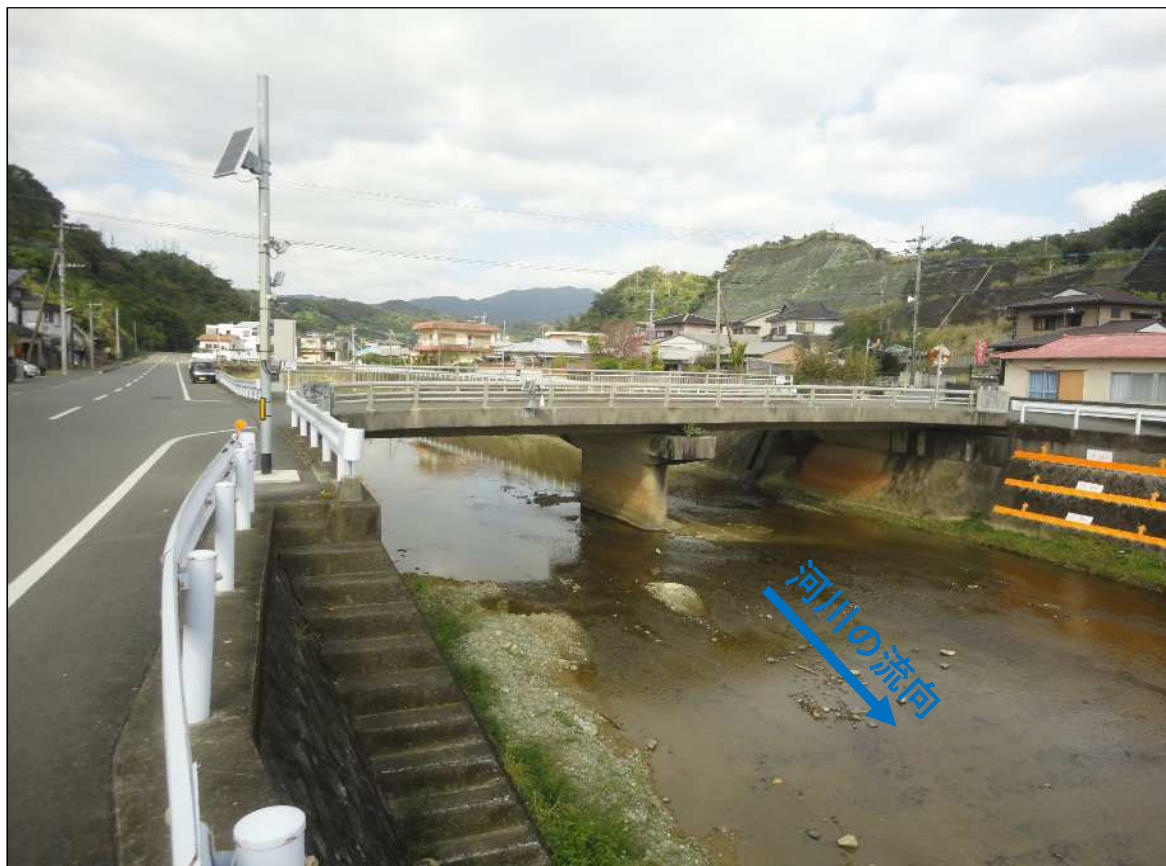
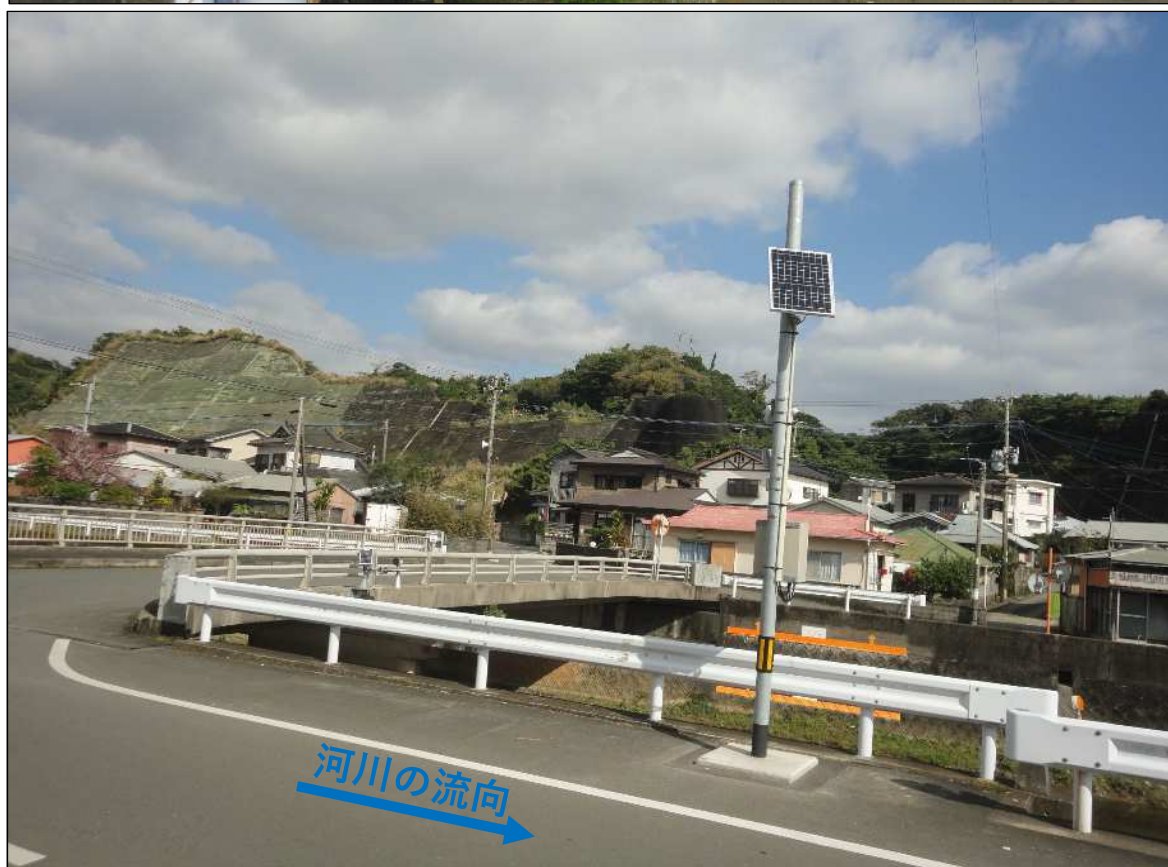
二級河川 大瀬川 (徳之島町亀津)
【第3大瀬橋】

簡易型河川監視カメラ

- ・水位情報の見える化を図るため設置
- ・設置箇所：徳之島町 大瀬川 第3大瀬橋（令和2年10月設置）
- ・令和3年4月に河川砂防情報システムにより運用

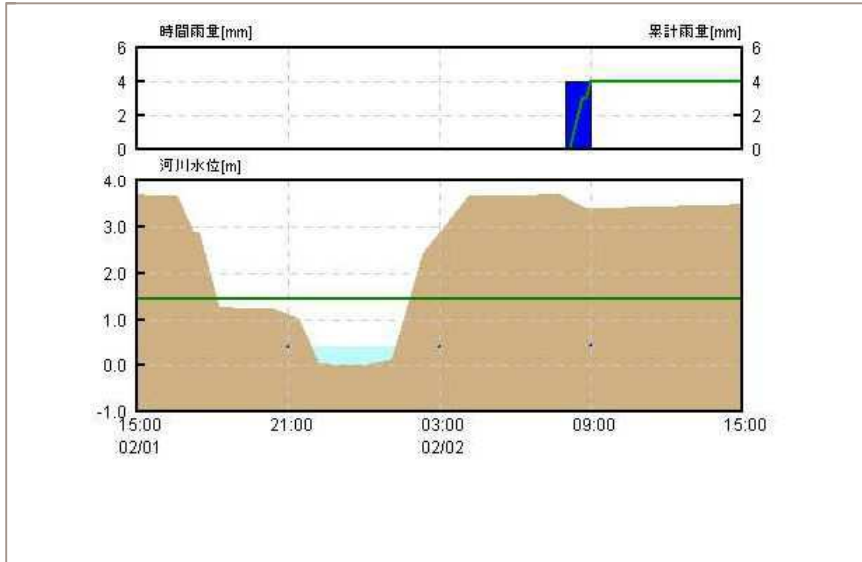
徳之島町 下田川

観測局情報				
雨量局	観測所名	畦	所在地	大島郡徳之島町
水位局	観測所名	前川橋	左岸堤防高	3.63
	河川名	下田川	右岸堤防高	3.63
	所在地	徳之島町	0点高	TP. 4.63 m

凡例	
雨量	 時間雨量[mm]
	 累計雨量[mm]
水位	 水位グラフ[m]
	 水位[m]
	 観測開始水位(1.44m)

【危機管理型水位計】
 河川の水位が観測開始水位を超えてから、表示します。
