表 2-6 鹿児島城本丸跡の調査一覧

表 2-7 鹿児島城二之丸跡 発掘調査一覧

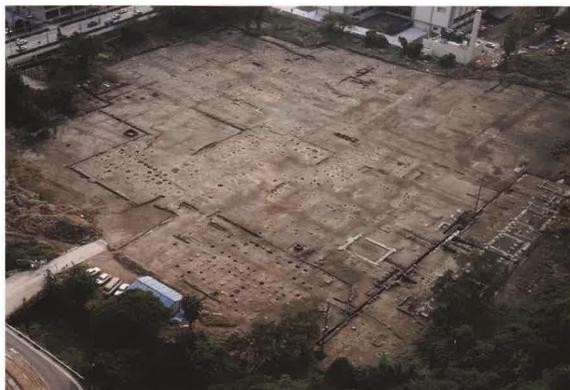
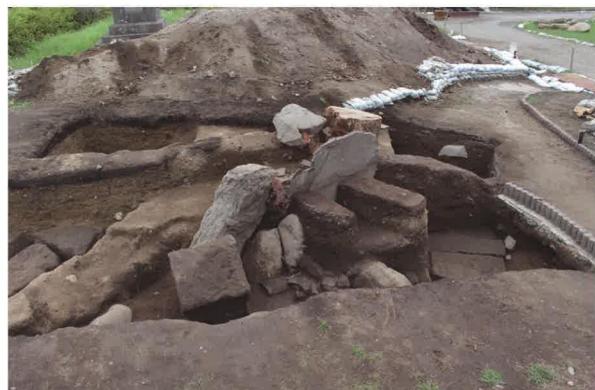
写真 2-8 本丸跡の遺構検出状況(左:全景(県教委1983) 右:庭園状遺構(県埋セ2022))

地図との対応NO	調査年度	調査起因	調査の種類	調査主体	報告	特筆すべき遺構	特筆すべき遺物	現状	備考
①	昭53～55	明治百年記念館(現:黎明館)建設	本調査	県教委	県発掘調査報告書26	建物跡(麒麟の間・サキの間・奥御所院・御数寄屋蔵等)、雨落溝、排水溝、池、井戸、上水道石管、水槽、その他水利施設、橋、門、雪隠、階段	【近世】 陶磁器、瓦(鬼瓦等)、金属製品(簪・釘・キセル・飾り金具)・古銭(天保通寶等) 【近代】 陶磁器	一部消滅、一部現地保存	多くの建物跡が確認され、「成尾常矩指図」に描かれた本丸跡の建物の基礎が良好に残存していたことが確認された。鹿児島城跡は元禄9(1691)年に大火で焼失していること、遺物の大半が江戸時代中期以降のものであったことから、確認された建物跡は、元禄の大火以降に再建され、明治6(1873)年に焼失した建物跡である可能性が高いことが示された。
	平11	石垣修復工事(御角櫓跡)	本調査	県教委	黎明館調査研究報告第14集	御角櫓跡基礎、排水溝	瓦(軒丸・軒平・伏間)	消滅	御角櫓跡の基礎の一部を確認
	平26～令2	鶴丸城跡保全整備事業(石垣修復等)	確認調査	県埋セ	県埋セ発掘調査報告書(205)、(214)	【近世】 御楼門礎石・地業、三和土、建物跡(門番所、御兵具所、御兵具奉行張番所、能舞台端掛り、御角櫓等)排水溝、環状遺構、石畳、石垣、裏込め 【近代】 砲弾・銃弾痕、铸铁管、岩崎行親像台座、天文観測室跡、テニスコート跡	【近世】 瓦(軒丸・軒平・小菊・丸・平・軒棧・棧・鬼・臈・棟込・輪違い・海鼠瓦・棟・塀・鳥伏間)、陶磁器)、土器、石製品(硯・日時計)、金属製品(釘・古銭(琉球通寶等)) 【近代】 瓦(鬼瓦等)、陶磁器(薩摩等)、石製品(硯・砥石・島津珍彦銅像銘)、金属製品(釘・鉛玉・銃弾・薬莖・古銭)、ガラス製品(薬瓶・インク瓶・試験管等)	一部消滅、一部現地保存	御楼門の地下構造を確認。「成尾常矩指図」に描かれた「兵具所」や「能舞台跡」、「御角櫓跡」等の基礎構造を確認。調査区全体で確認された排水溝や「外御庭」跡の環状遺構から、鹿児島城跡全体の排水構造が明らかになった。北御門周辺の石垣修復に伴う調査では、石垣の背面構造が明らかになった。

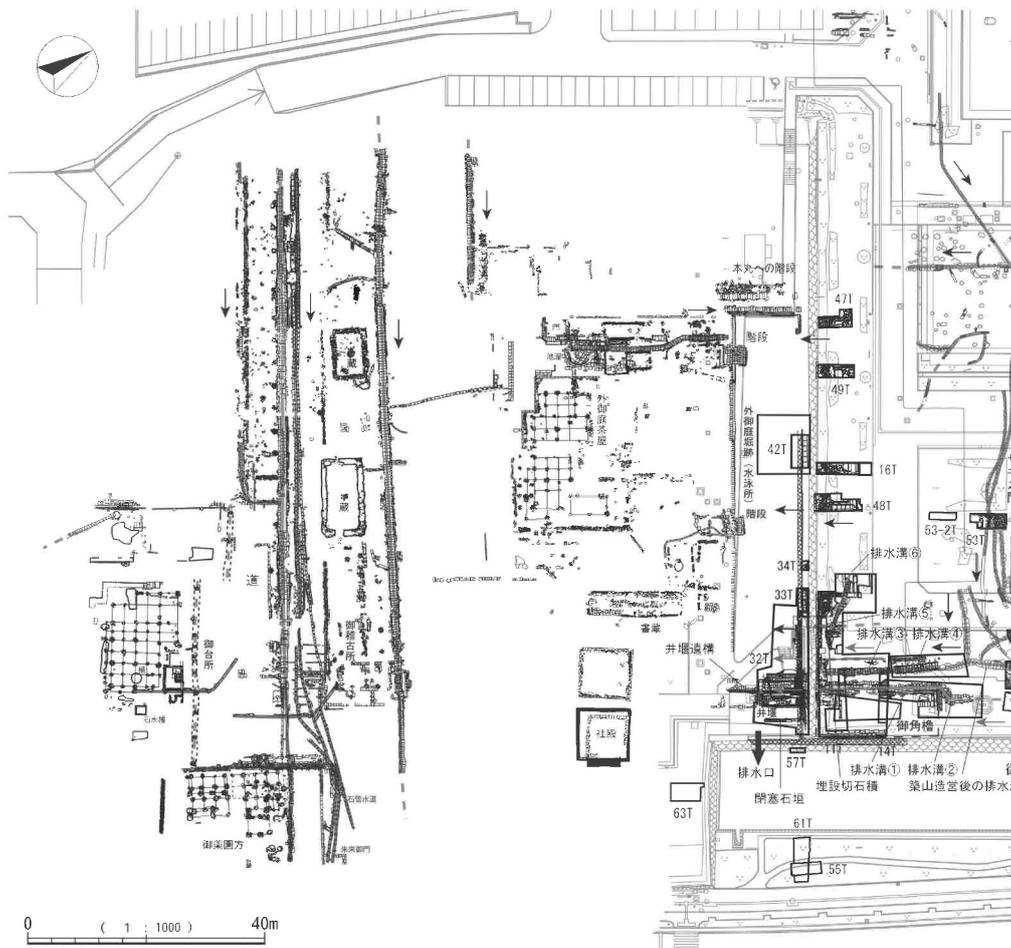
図 2-9 二之丸跡等遺構配置図(県埋セ2022)

地図との対応NO	調査年度	調査起因	調査の種類	調査主体	報告	特筆すべき遺構	特筆すべき遺物	現状	備考
②	昭52	県立図書館建設	本調査	県教委	県教委1991『鹿児島城二之丸跡(遺構編)』 県教委1992『同(遺物編)』	建物跡(御簀古所・御台所等)、社殿跡、門跡、井堰、石管水道、井戸、排水路、堀跡、石垣、通路	瓦、陶磁器、土師器、瓦器、石製品(硯等)、ガラス製、洗面具、髪止め、鉄製品	一部消滅、一部現地保存	「成尾指図」に記された「クラ」や「御簀古所」「御台所等」を確認。本丸と二ノ丸境の堰井堰を確認。水道石管は当時としては珍しい耐圧式である。
	平28～29	鶴丸城跡保全整備事業(範囲確認)	確認調査	県埋セ	県埋セ発掘調査報告書(214)	井堰、排水溝	瓦、陶磁器、木製品(鏡状木製品等)、ガラス製品(薬瓶等)	現地保存	昭和52年度確認された井堰を再確認し、構造等を記録。
	令元～2	鶴丸城跡保全整備事業(範囲確認)	確認調査	県埋セ	県埋セ発掘調査報告書(215)	造成面	瓦、陶磁器	現地保存	明確な遺構は確認できず。

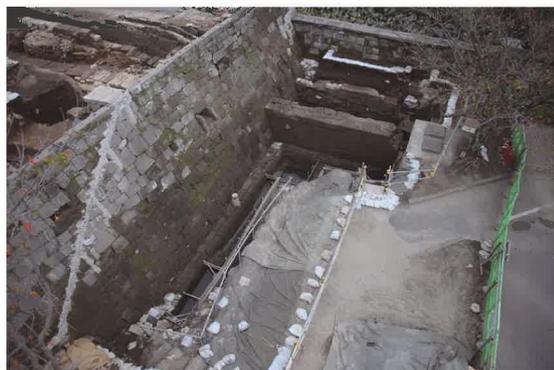
写真 2-10 二之丸B地点堀の井堰出土状況(県埋セ2022)

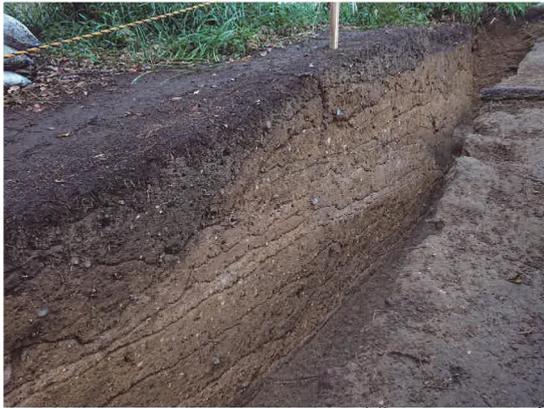
写真 2-11 土塁(市教委2020)

地図との対応NO	調査年度	調査起因	調査の種類	調査主体	報告	特筆すべき遺構	特筆すべき遺物	現状	備考
㉓	昭61	城山公園トンネル工事	確認調査	市教委	市教委1986『上山城跡』	—	—	一部消滅	鹿児島城に繋がる遺構、遺物なし。
㉔	令2	保存目的	確認調査	市教委	市教委2021『上山城跡(1次)』	土塁、空堀	土師器皿、青花碗、埴瓦、近世陶磁器	現地保存	切土と盛土2種類の土塁を確認。
㉕	令3	保存目的	確認調査	市教委	市教委2021『同(2次)』	空堀	土師器皿、瓦質土器、近世陶器、鉄製品	現地保存	土塁に伴う空堀を確認

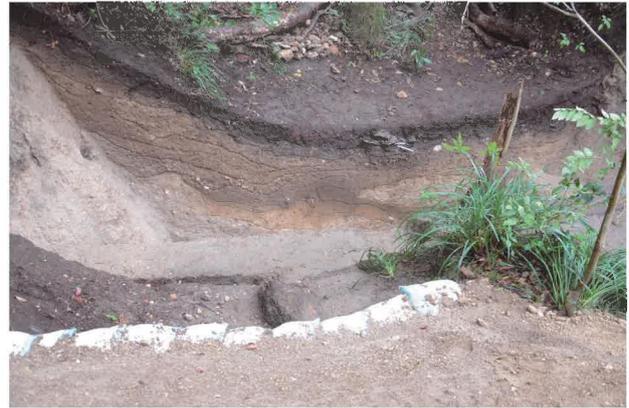
写真 2-12 ニノ丸曲輪切岸と空堀(市教委2020)

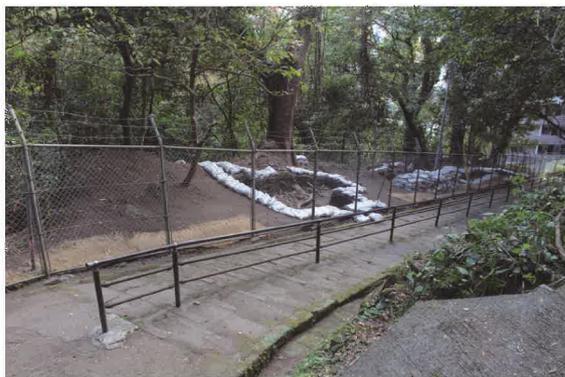
写真 2-13 調査区全景(県埋セ2022)

地図との対応NO	調査年度	調査起因	調査の種類	調査主体	報告	特筆すべき遺構	特筆すべき遺物	現状	備考
㉖	令2	鶴丸城跡保全整備事業(範囲確認)	確認調査	県埋セ	県埋セ発掘調査報告書(215)	石列、坪地業、布地業、土塁	陶磁器、瓦	現地保存	3時期の遺構を確認。大手口が江戸時代を通じて維持されていたことを証明

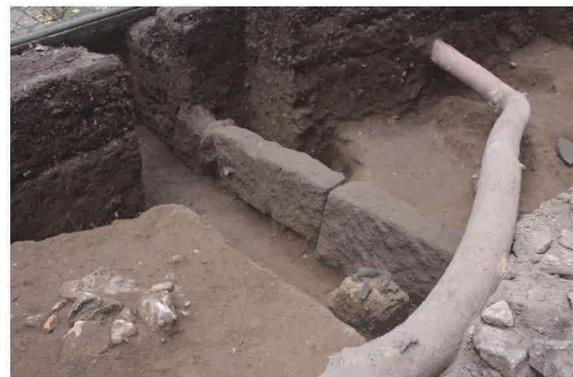
写真 2-14 石列(県埋セ2022)

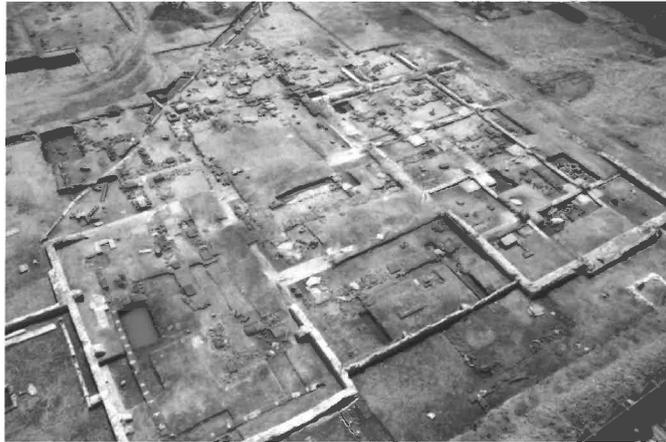
写真 2-15 二之丸跡遺構検出状況 C地点 (市教委1984)

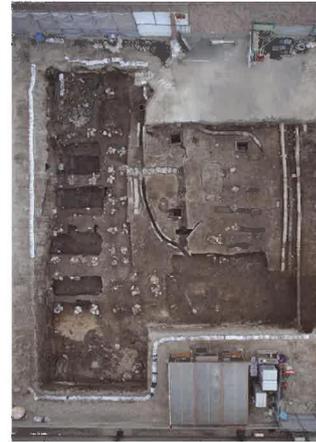
写真 2-16 二之丸跡遺構検出状況 E地点 (市教委2020)

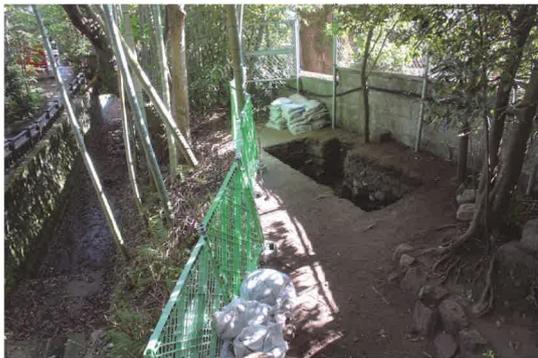
写真 2-17 調査区全景 (県埋セ2022)

地図との対応NO	調査年度	調査起因	調査の種類	調査主体	報告	特筆すべき遺構	特筆すべき遺物	現状	備考
㊲	令2	鶴丸城跡保全整備事業（範囲確認）	確認調査	県埋セ	県埋セ発掘調査報告書(215)	【中世】土坑 【近世】土塁	【中世】陶磁器 【近世】陶磁器、瓦	現地保存	中世の遺構面を確認、南泉院造立以前の土塁、造立時の造成土を確認。

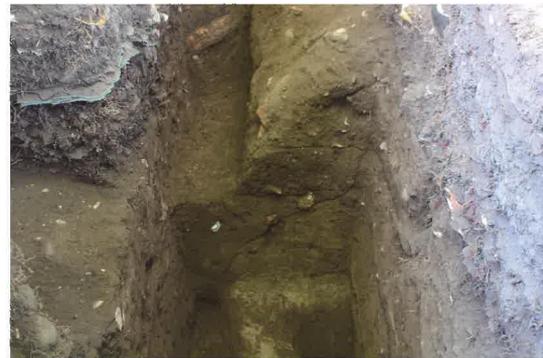
写真 2-18 土塁（上面及び断面）(県埋セ2022)

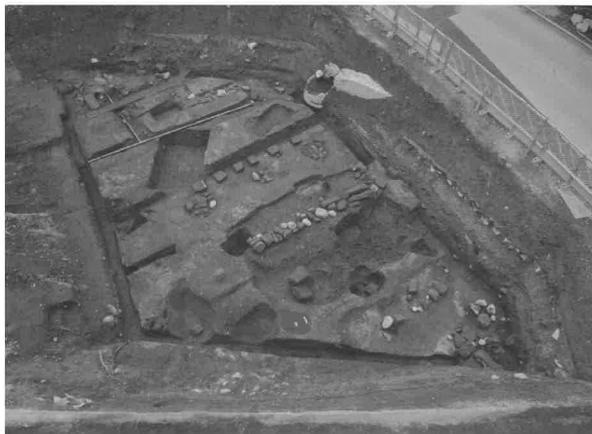
写真 2-19 II層上面検出遺構(市教委2017)

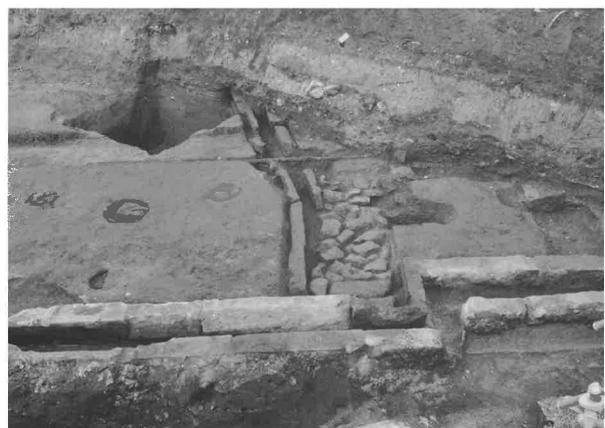
写真 2-20 石組遺構及び布地業(市教委2017)

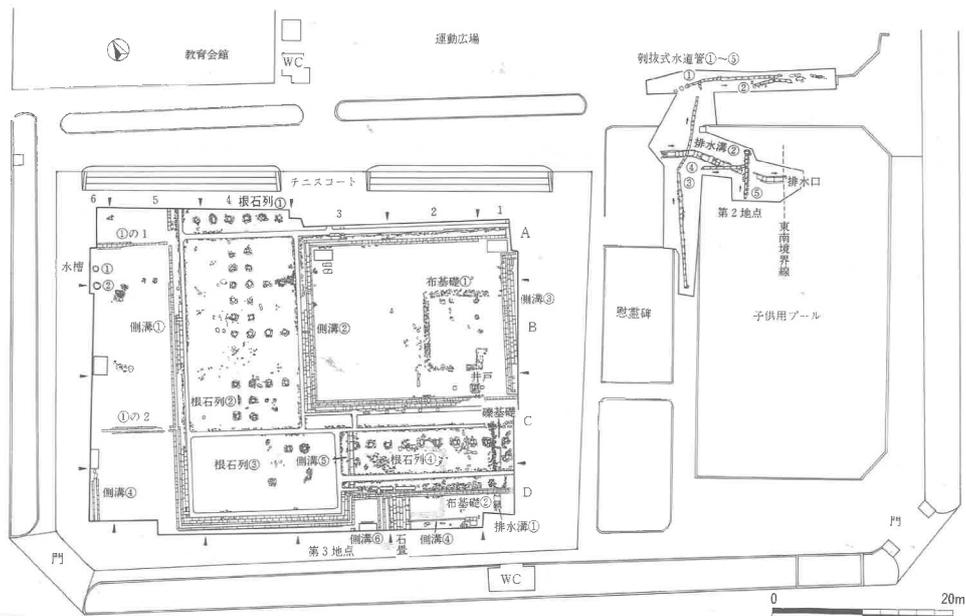
図 2-10 遺構配置図（市教委1992）

地図との対応NO	調査年度	調査起因	調査の種類	調査主体	報告	特筆すべき遺構	特筆すべき遺物	現状	備考
㊸	平2～3	中央公園地下駐車場建設	本調査	市教委	市教委1992『造士館・演武館』	側溝、石畳、根石基礎、布基礎、排水溝、石組井戸、剝抜式水道石管	陶磁器、瓦	消滅	造士館に関連する排水溝等を確認。

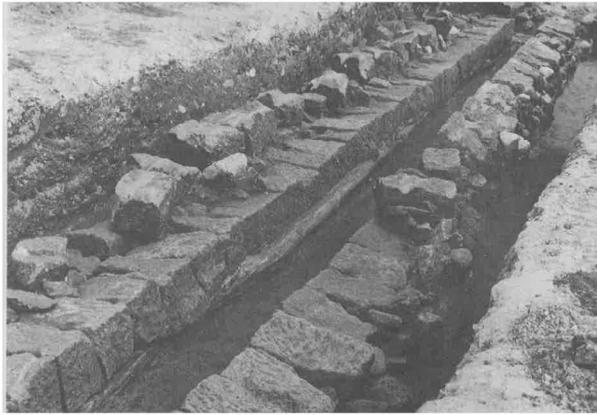
写真 2-21 石組排水溝(市教委1998)

地図との対応NO	調査年度	調査起因	調査の種類	調査主体	報告	特筆すべき遺構	特筆すべき遺物	現状	備考
㊸	昭59	屋内運動場建設	確認調査	市教委	市教委1988『名山遺跡―第1次～3次―』	石組排水溝、はしご胴木	陶磁器、瓦	一部移設保存	城下町の排水施設を知る上で重要である。
	昭60	教育総合センター建設	確認調査	市教委		排水溝、地業	-	消滅	遺構は近代
	昭61	教育総合センター駐車場建設	確認調査	市教委		瓦溜り等	-	消滅	遺構は近代
	平13	校庭整備	確認調査	市教委	市教委2002『名山遺跡―第5次―』	石組排水溝、基礎石列、はしご胴木	陶磁器、瓦、木製品（下駄等）	現地保存	排水溝は、喜入氏屋敷と永吉島津家屋敷の境の溝の可能性はある。

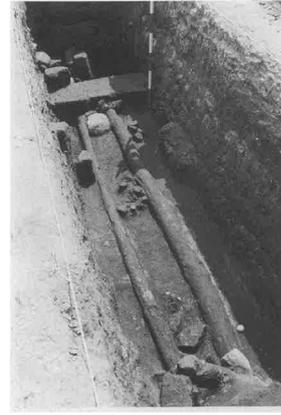
写真 2-22 石組排水溝のはしご胴木(市教委2002)

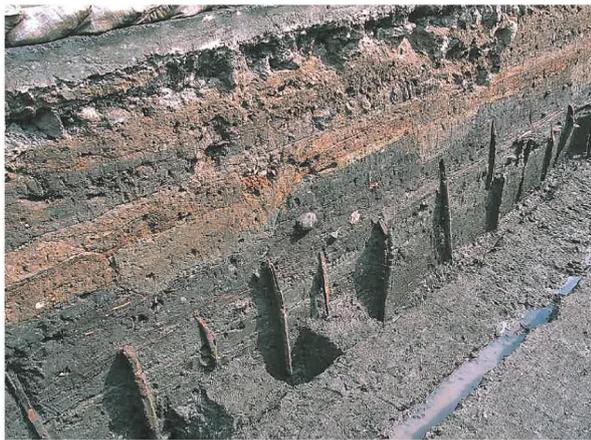
写真 2-23 犬追物馬場の柵と考えられる杭列検出状況（県埋セ2021）

地図との対応NO	調査年度	調査起因	調査の種類	調査主体	報告	特筆すべき遺構	特筆すべき遺物	現状	備考
㊸	平29	鹿児島第3合同庁舎整備事業	本調査	県埋セ	県埋セ発掘調査報告書(211)	【中世】杭列 【近世】溝状遺構、土坑、柱穴群、杭列、瓦溜	【中世】陶磁器 【近世】陶磁器、瓦、木製品（杭等、キセル、硯、獣骨、獣歯）	消滅	中世の遺構・遺物を確認。犬追物馬場の柵列を確認。元禄9（1696）年の大火の処理層を確認。
㊹	令3				県埋セ発掘調査報告書(220)	【中世】杭列 【近世】土坑、柱穴群	【中世】陶磁器 【近世】陶磁器、瓦、木製品	消滅	平成29年度調査区の続きと考えられる杭列をつか確認。

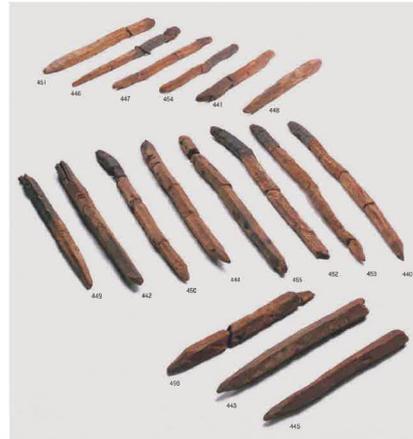
写真 2-24 犬追物馬場の柵と考えられる杭列の杭（県埋セ2023）

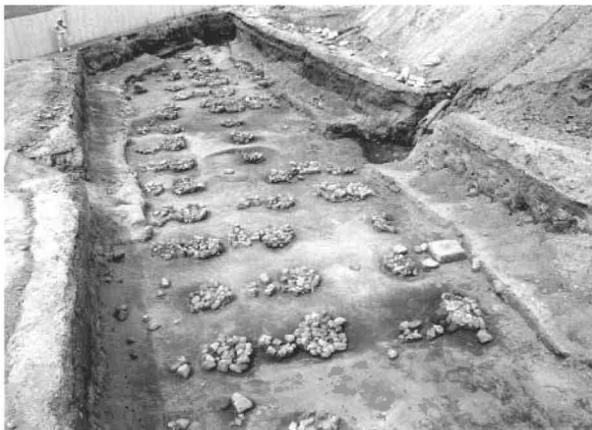
写真 2-25 地業列（県埋セ2003）

地図との対応NO	調査年度	調査起因	調査の種類	調査主体	報告	特筆すべき遺構	特筆すべき遺物	現状	備考
㊺	平11～12	かごしま県民交流センター建設	本調査	県埋セ	県埋セ発掘調査報告書(48)	屋敷境溝、地業、土坑	陶磁器、瓦、土器、瓦質土器、木器、金属器	消滅	京焼風陶器を中心とした墨書陶磁器を多く確認。イギリス・ドーンソン製の皿を確認。

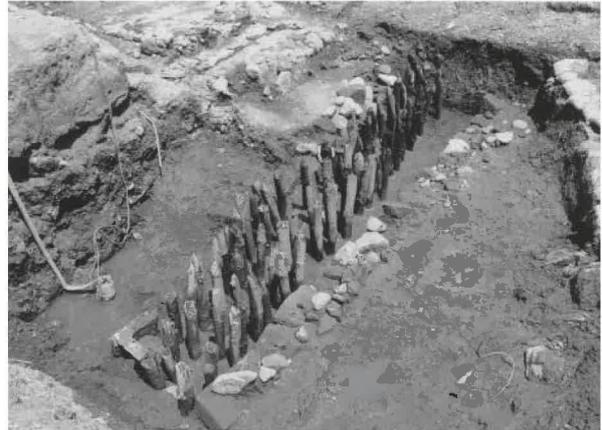
写真 2-26 屋敷遺構と空堀（県埋セ2003）

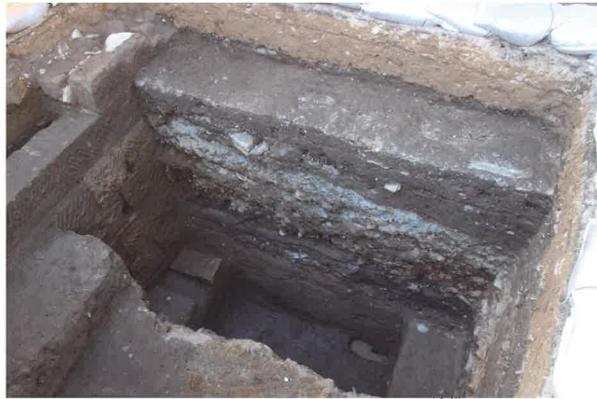
写真 2-27 堀の埋土と考えられる造成土(県埋セ2022)

地図との対応NO	調査年度	調査起因	調査の種類	調査主体	報告	特筆すべき遺構	特筆すべき遺物	現状	備考
㊸	令2	鶴丸城跡保全整備事業(範囲確認)	確認調査	県埋セ	県埋セ発掘調査報告書(215)	石垣、胴木	陶磁器、瓦	現地保存	吉野堀の埋土の可能性のある堆積を確認。

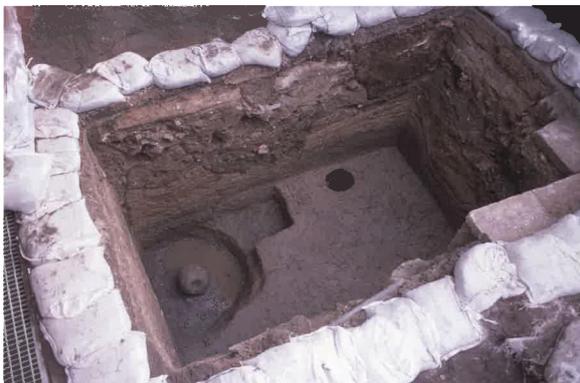
写真 2-28 中世の土坑と五輪塔水輪(県埋セ2003)

地図との対応NO	調査年度	調査起因	調査の種類	調査主体	報告	特筆すべき遺構	特筆すべき遺物	現状	備考
㊸	平14	校庭整備事業	本調査	市教委	市教委2003『鹿児島市埋蔵文化財確認発掘調査報告書-共研公園・琉球館跡-』	石垣塀基礎、布基礎列、排水溝	陶磁器（琉球焼、清朝磁器）、瓦	一部消滅	他の遺跡に比べて琉球焼、清朝磁器の占める割合が高い。琉球館と種子島屋敷の遺構が確認された。
	平15	長田中学校銃剣道場改築	確認調査	市教委	市教委2004『琉球館B地点確認発掘調査事業報告書』	吉野堀埋土？	陶磁器、瓦	消滅	吉野堀の埋土を確認している可能性がある。
㊸	令2	鶴丸城跡保全整備事業(範囲確認)	確認調査	県埋セ	県埋セ発掘調査報告書(215)	【近世】溝状遺構 【中世】土坑、ピット	【近世】瓦、陶磁器、杭 【中世】五輪塔水輪、陶磁器	現地保存	吉野堀南側の土壘か？鹿児島城跡築城以前の中世の遺構を確認。
