泊川水系河川整備計画

平成 2 7 年 3 月

鹿 児 島 県

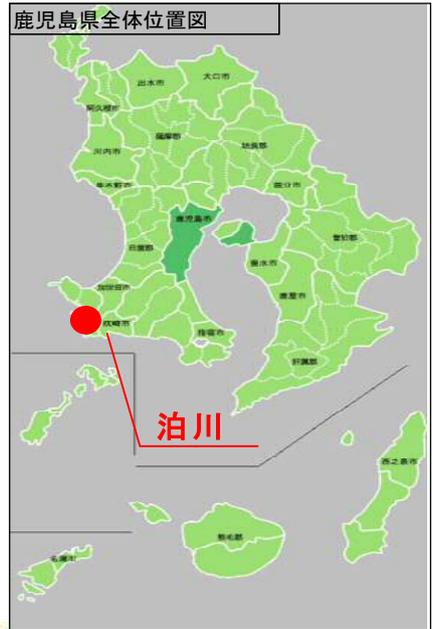
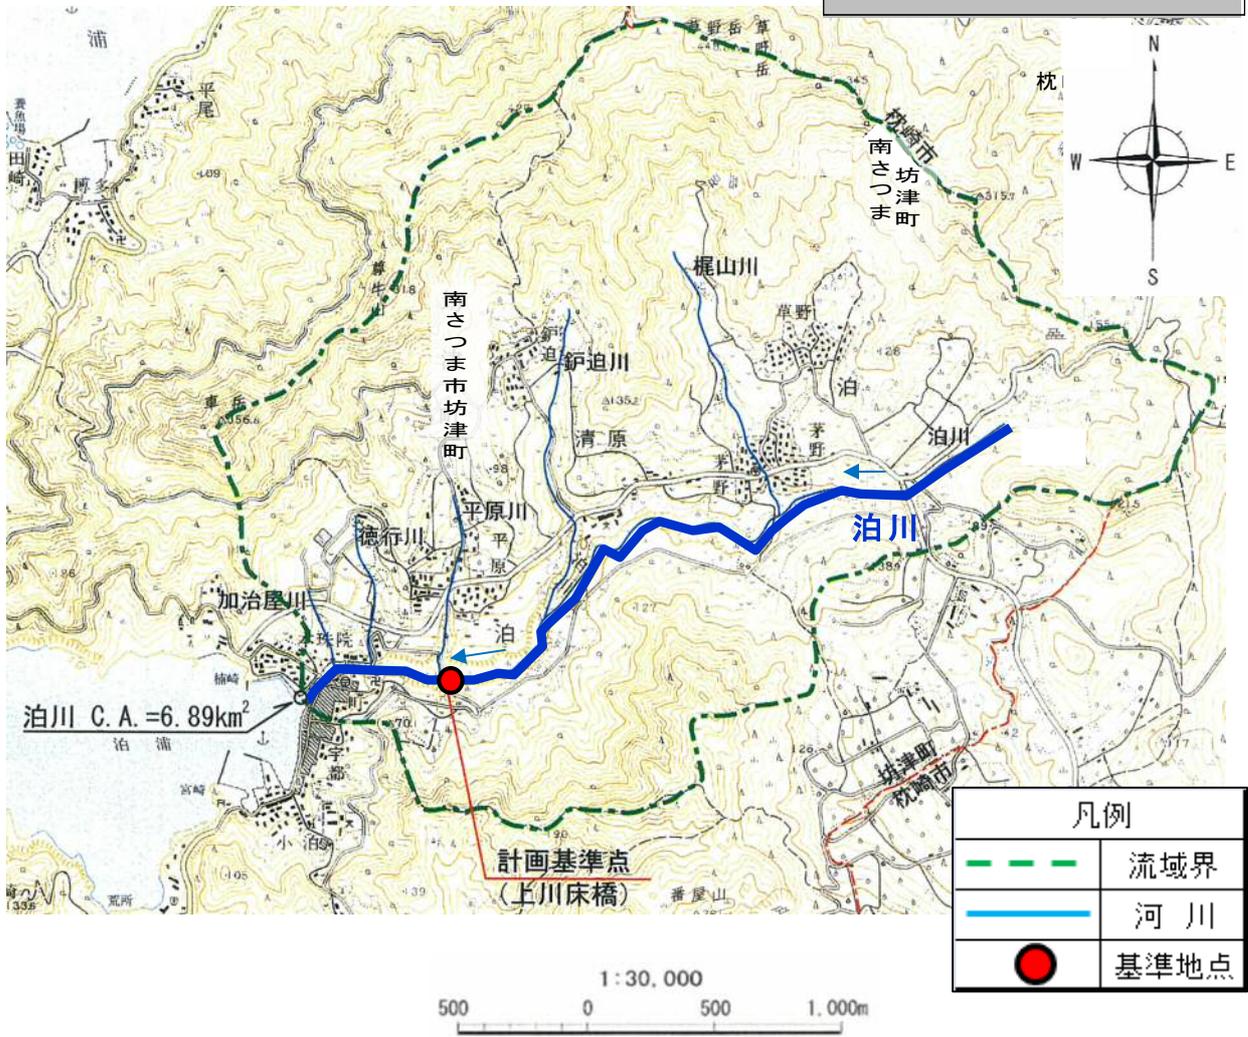
図 1 - 1 泊川流域図

泊川水系は、鹿児島県薩摩半島南西部に位置し、その源を草野岳(標高 488.8m)と園見岳(標高 262.4m)の稜線に発し、西流して中流域で草野川、梶山川等の支川を合わせ、坊野間県立自然公園内の東シナ海泊浦に注ぐ流域面積 6.9km²、管理河川延長 5.5 km の 2 級河川です (図 1 - 1)。

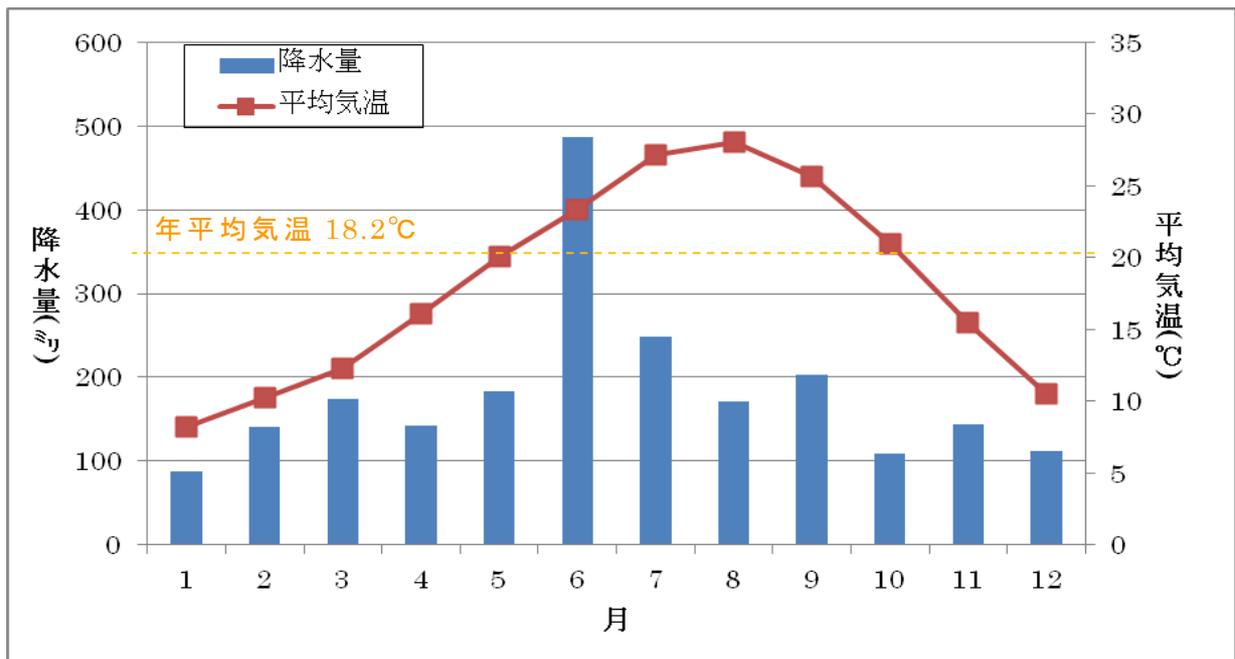
図 1 - 2 月別平均降水量と平均気温
 (気象庁枕崎観測所における平成 16 年から平成 25 年の平均値)

泊川流域付近の気象は、年平均気温は約 18℃、年平均降水量は 2,200 mm 程度で、4 月から 9 月の半年間の中に年間降水量の約 7 割が集中しています (枕崎測候所 2004~2013 年、図 1 - 2)。

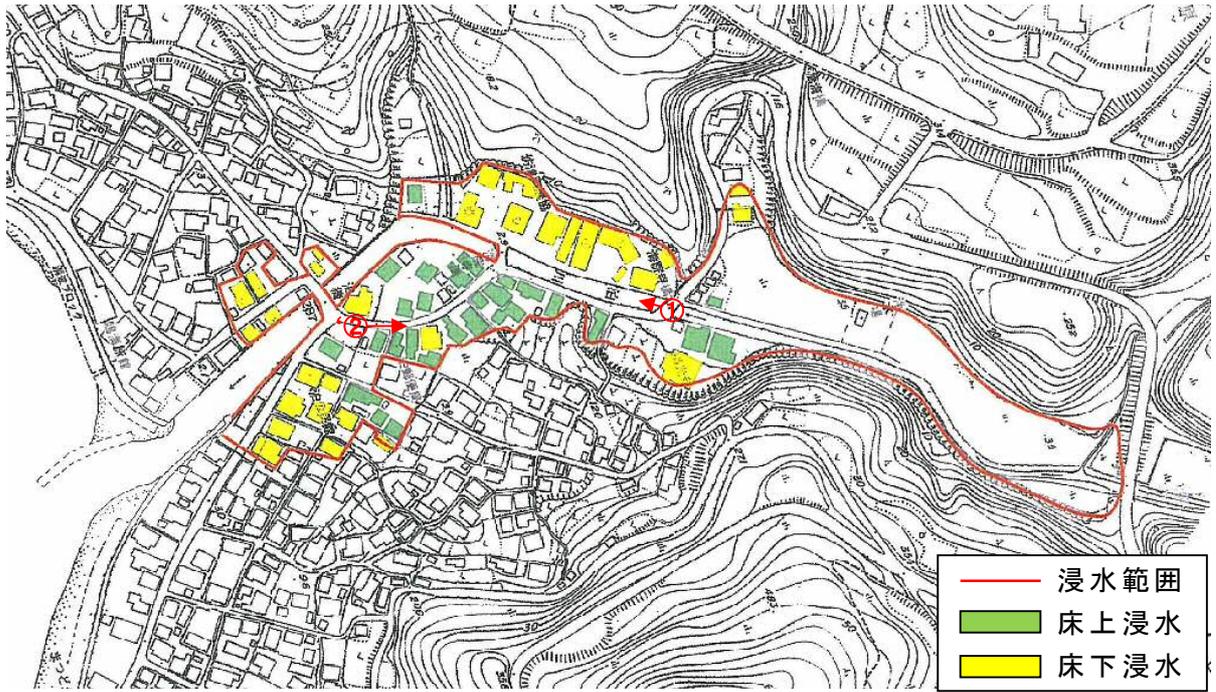
図 1 - 3 平成12年6月25日の浸水区域図

特に、平成12年6月25日の洪水では、日雨量が232mm、時間雨量126mmの豪雨により、床上浸水27戸、床下浸水31戸、浸水面積2.9haという大きな被害がありました(図1-3)。

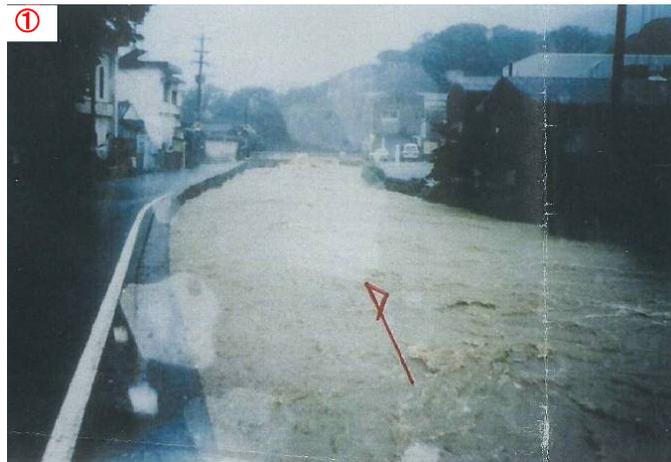
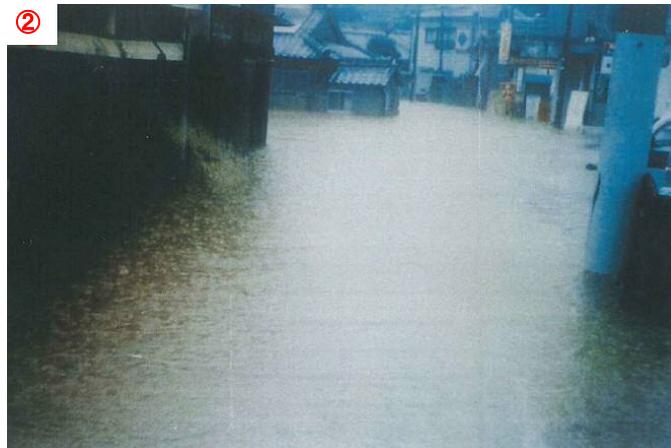
写真 1 - 1 平成12年6月25日の洪水被害状況

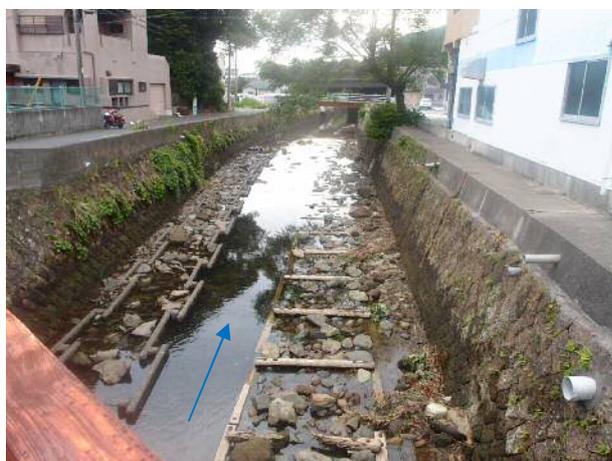
写真 2-1 現況河川の状況(0k340海院寺橋より)

泊川では、住宅地付近では護岸工が施工されているものの、河積が狭小で、現況流下能力が低く(写真 2-1)、梅雨期及び台風期の豪雨により過去幾度となく浸水被害を受けています。

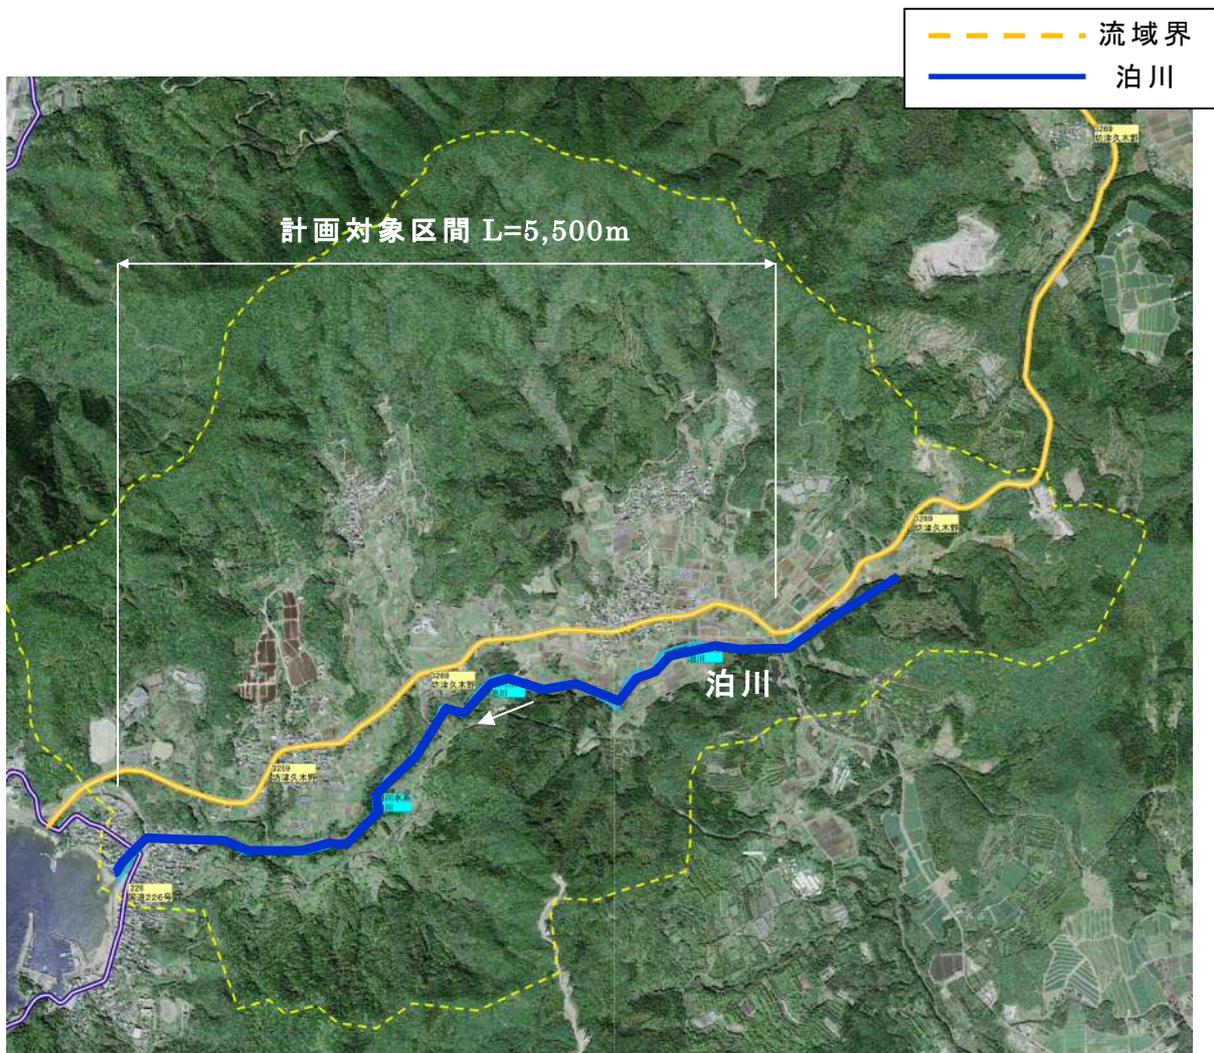
図 3 - 1 河川整備計画対象区間

本計画の計画対象区間は，表 3 - 1，図 3 - 1 に示す泊川水系の県管理区間とします。

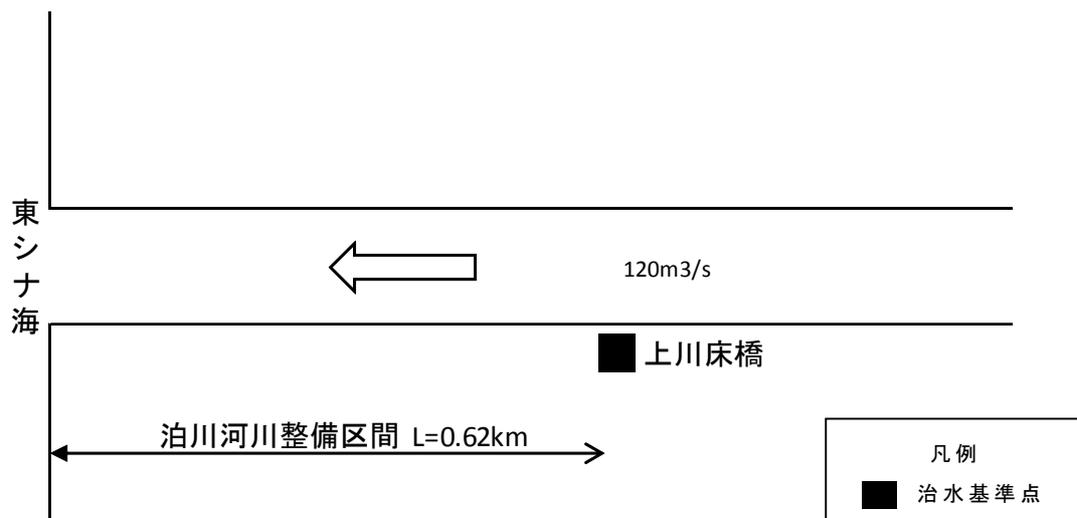
図 3 - 2 整備計画目標流量配分図

洪水等による災害の発生の防止または軽減に関しては、流域内の資産状況・土地利用状況の同行を勘案し、泊川においては年超過確率 1/30 の規模の洪水を安全に流下させることを目標とします(図 3 - 2)。

泊川の整備計画区間は，過去，幾度となく氾濫を繰り返し，洪水被害を被っています。このような洪水被害を早期に軽減するために，年超過確率 1/30 の規模の洪水(上川床橋地点：120m³/s)を安全に流下させる整備を行います。

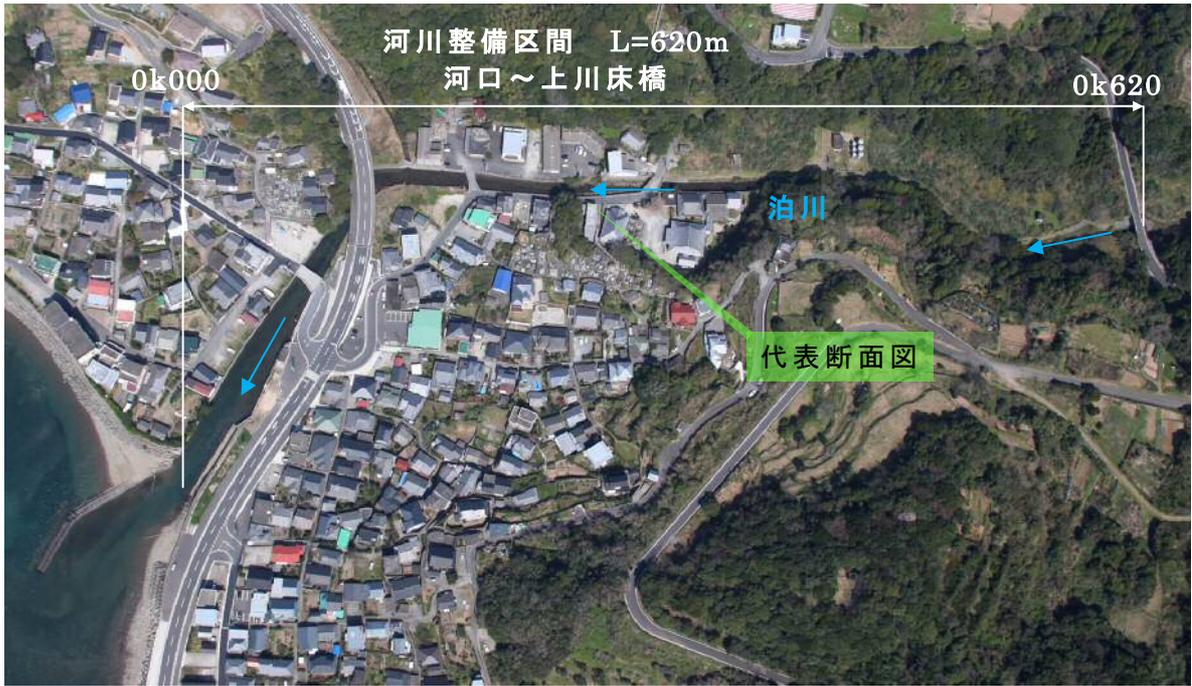
写真 4 - 1 河川工事の施行の場所

整備目標流量に対する流下能力不足を解消するために，写真 4－1 に示す区間において，河道拡幅，河床掘削，築堤工事や橋梁架替え等を行います(図 4－1)。また，河川改修にあたっては，沿川の地形や土地利用・自然環境等の周辺環境に十分配慮し，動植物の生息・生育環境の保全を図るため，必要に応じ，環境調査の実施や環境に関する有識者等の意見を参考にし，河川環境に配慮した水際部の整備や瀬・淵の保全・再生に努めます。なお，計画規模を上回る洪水等が発生し，公共土木施設等が被害を被った場合，その施設の従前の効用等を速やかに回復するよう努めます。また，津波等で被害が予想される場合は，必要な対応等に努めます。

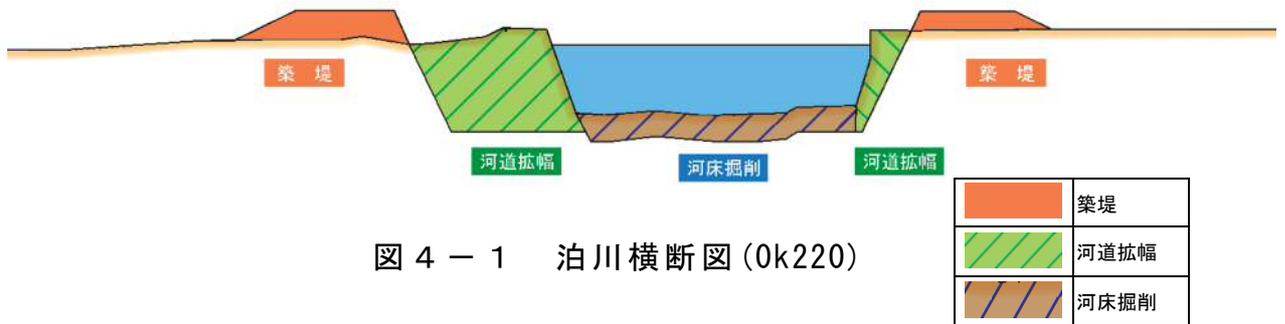
図 4 - 1 泊川横断面図 (0k220)
