浸水実績一覧表

既往主要洪水実績(河川改良工事全体計画書 抜粋)

浸 水 実 績 等 の 周 知

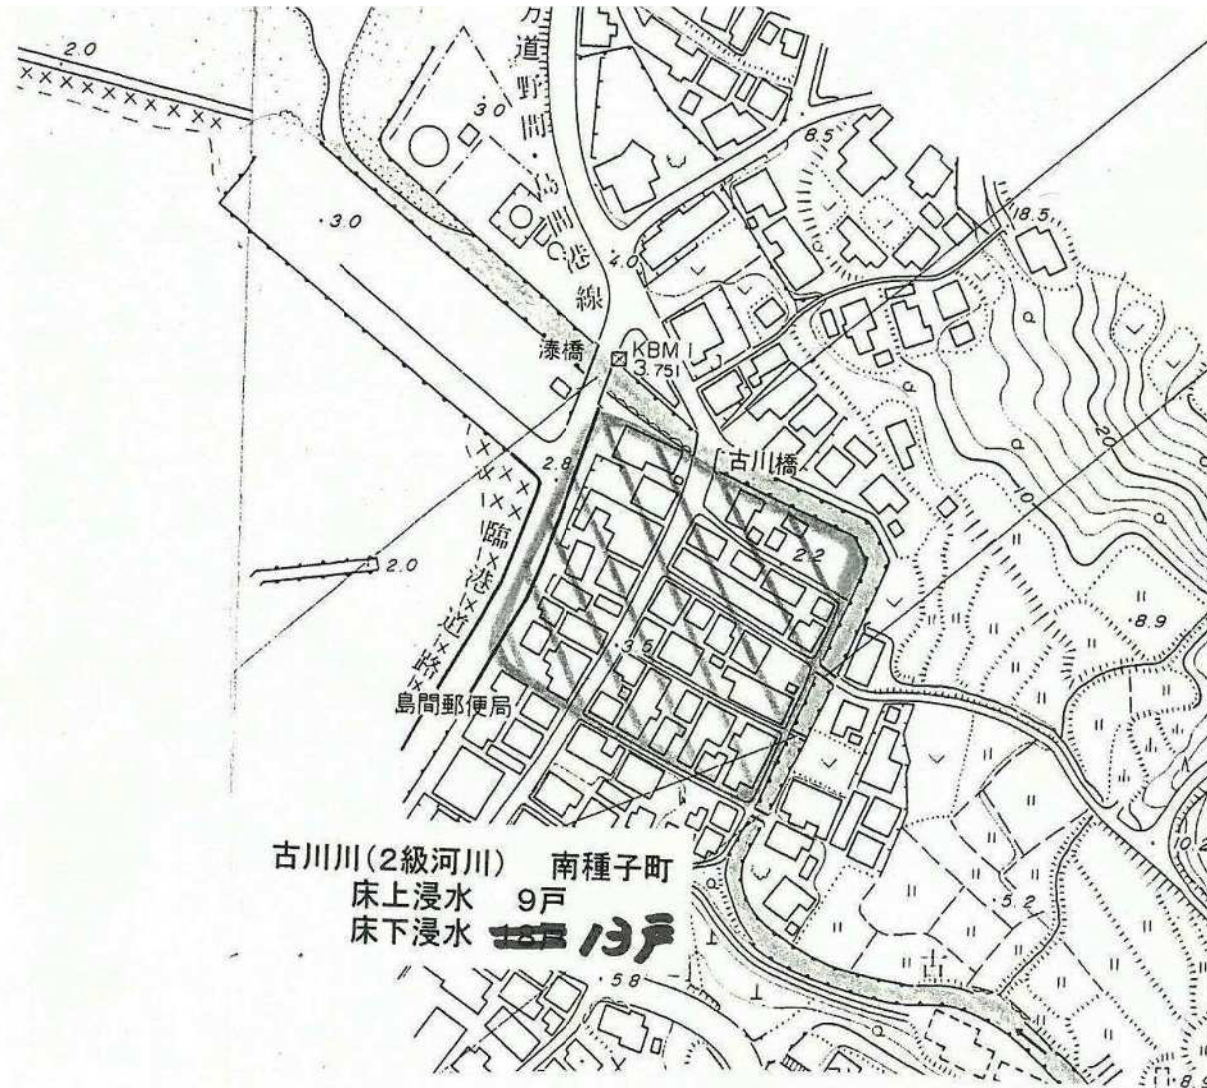
河 川 名	古川川	注 意 事 項
被 災 年 月 日	平成16年11月11日	<ul style="list-style-type: none"> ・被災箇所の市町村名は、当時の市町村名となっています。 ・浸水原因、範囲等は、被災時の現地調査、聴き取り等によるものです。
被 災 箇 所	熊毛郡南種子町島間地内	
浸 水 原 因	内水及び溢水

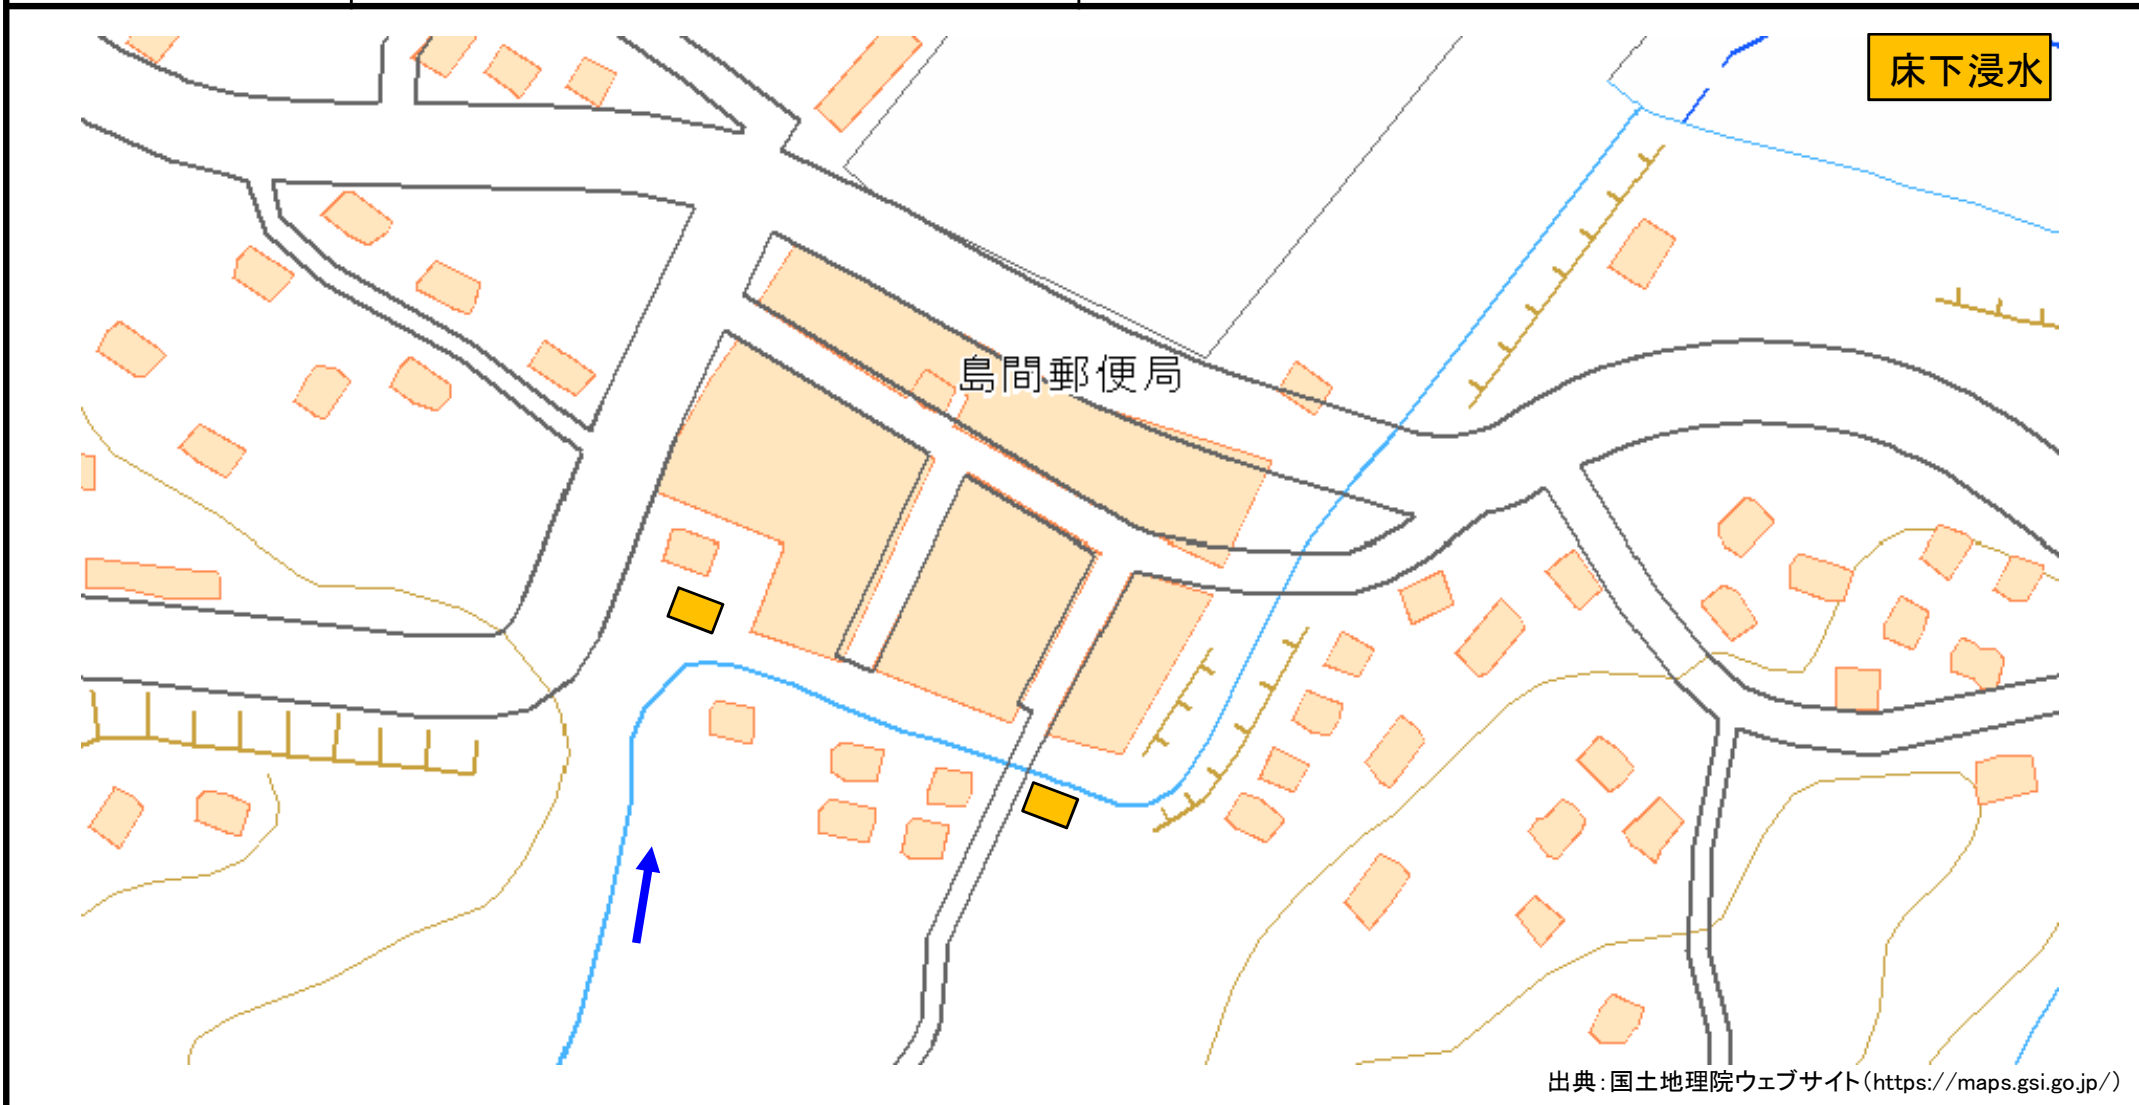
河川名	古川川	注意事項 ・被災箇所の市町村名は、当時の市町村名となっています。 ・浸水原因、範囲等は、被災時の現地調査、聞き取り等によるものです。
被災年月日	平成22年6月19日(豪雨)	
被災箇所	熊毛郡南種子町島間中之町地内	
浸水原因	溢水及び内水

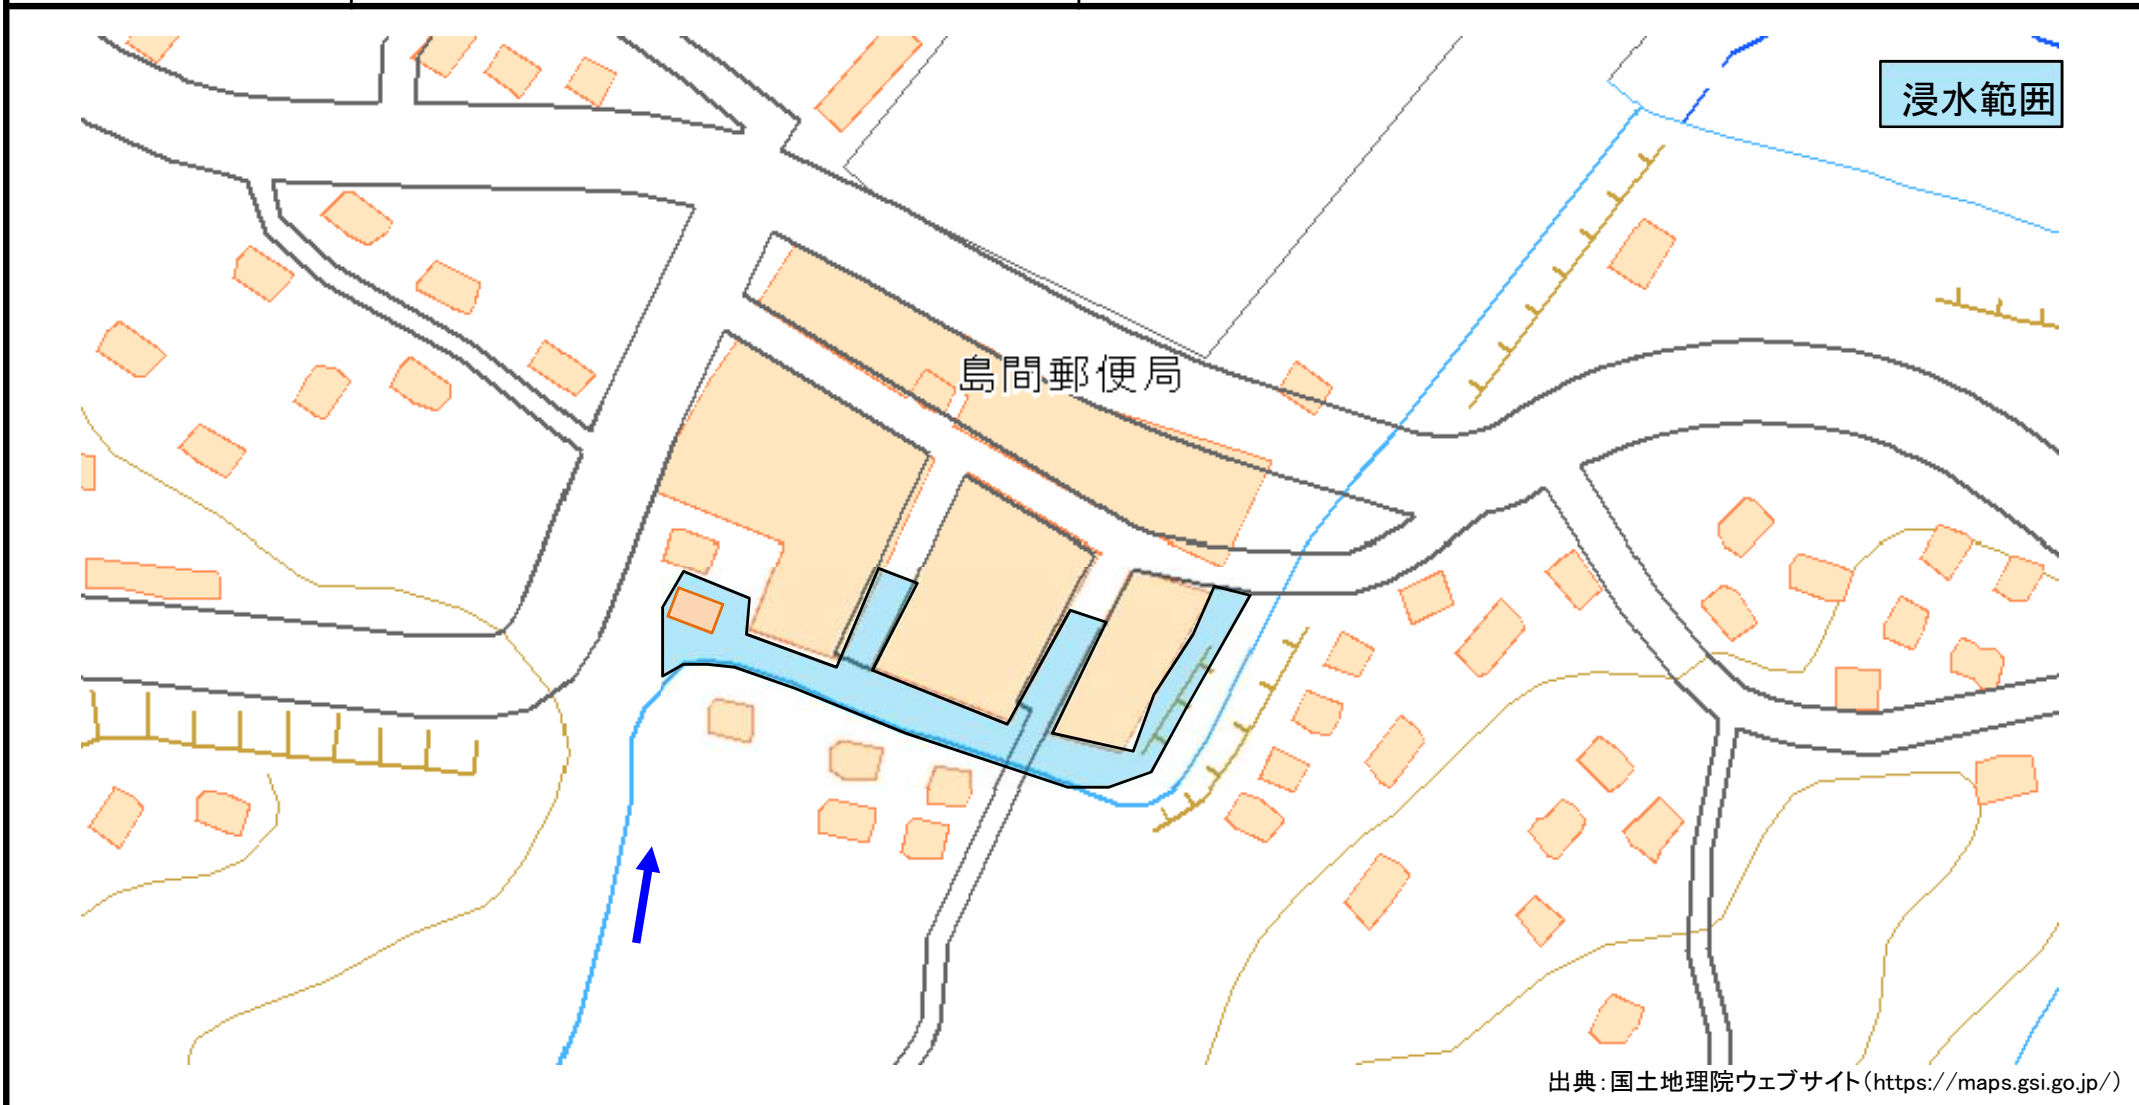
河川名	古川川	注意事項 ・被災箇所の市町村名は、当時の市町村名となっています。 ・浸水原因、範囲等は、被災時の現地調査、聞き取り等によるものです。
被災年月日	平成25年6月9日(豪雨)	
被災箇所	熊毛郡南種子町島間中之町地内	
浸水原因	溢水

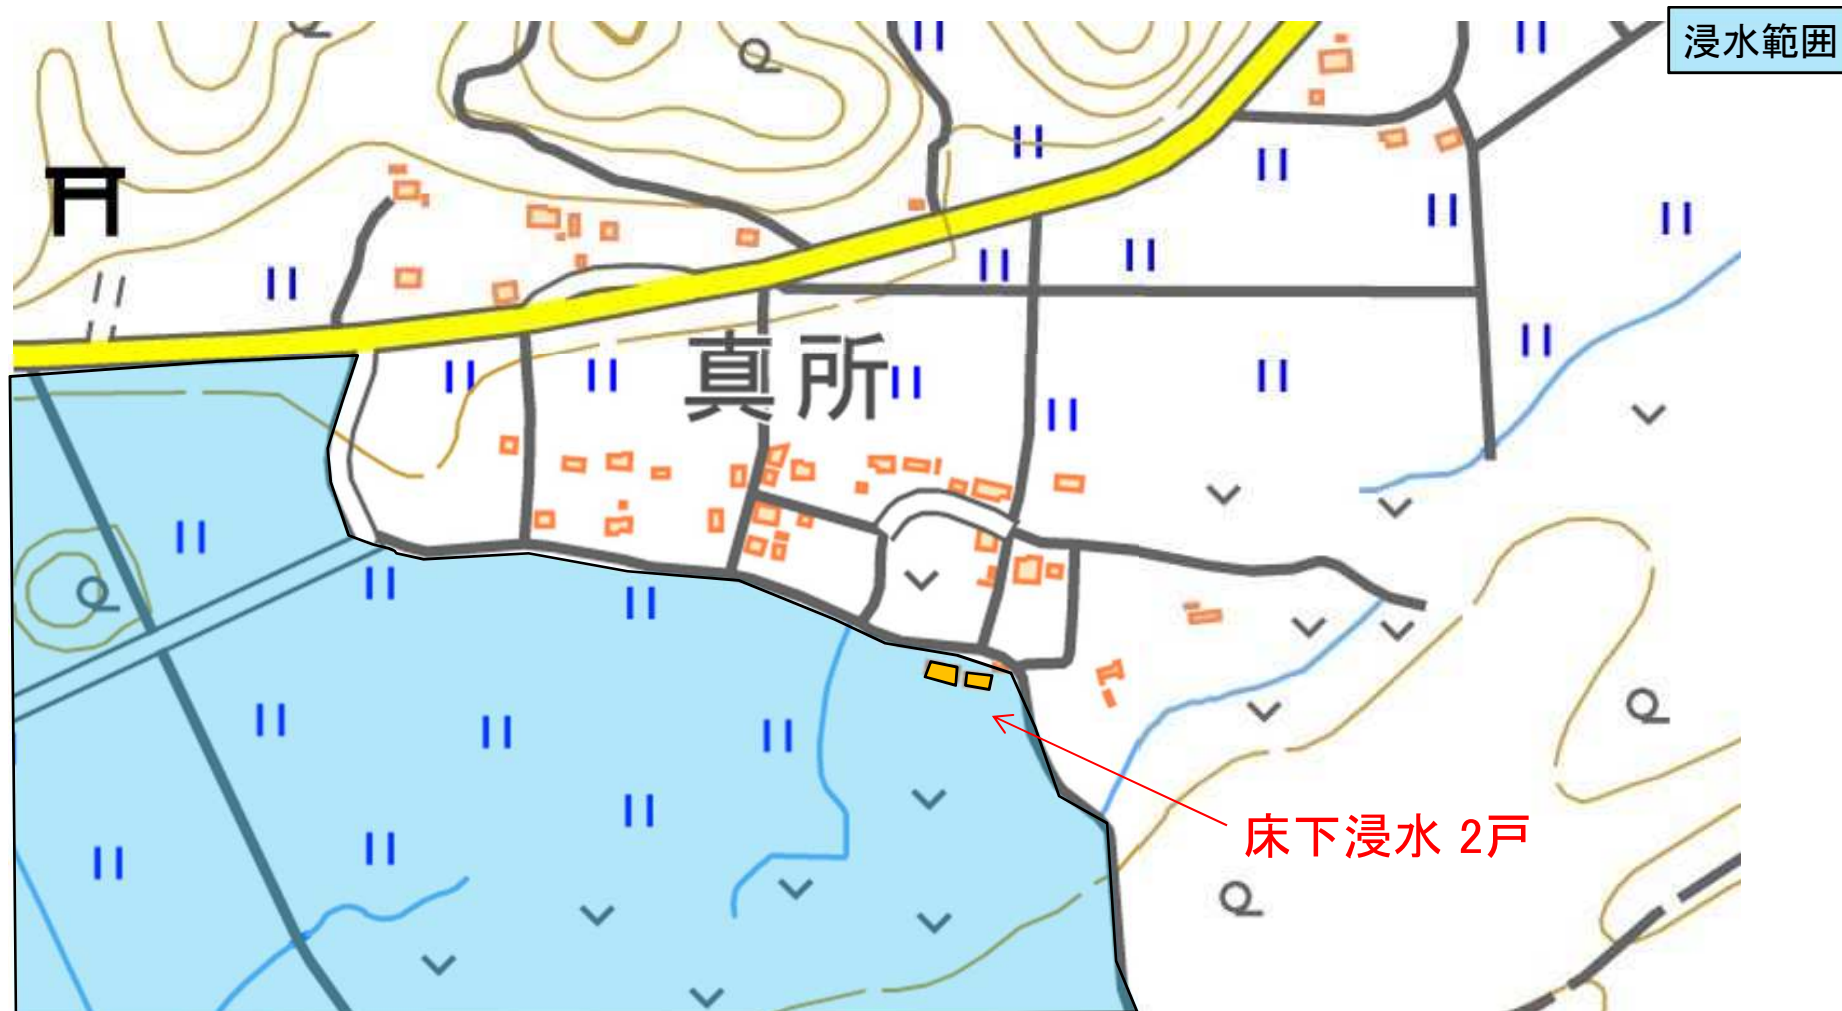
河川名	鹿鳴川	注意事項 ・被災箇所の市町村名は、当時の市町村名となっています。 ・浸水原因、範囲等は、被災時の現地調査、聞き取り等によるものです。
被災年月日	平成17年9月6日(台風14号)	
被災箇所	南種子町下中地内	
浸水原因	内水
