平成19年
梅雨前線豪雨及び台風4号に伴う
大隅地方土砂災害

■被災の概要

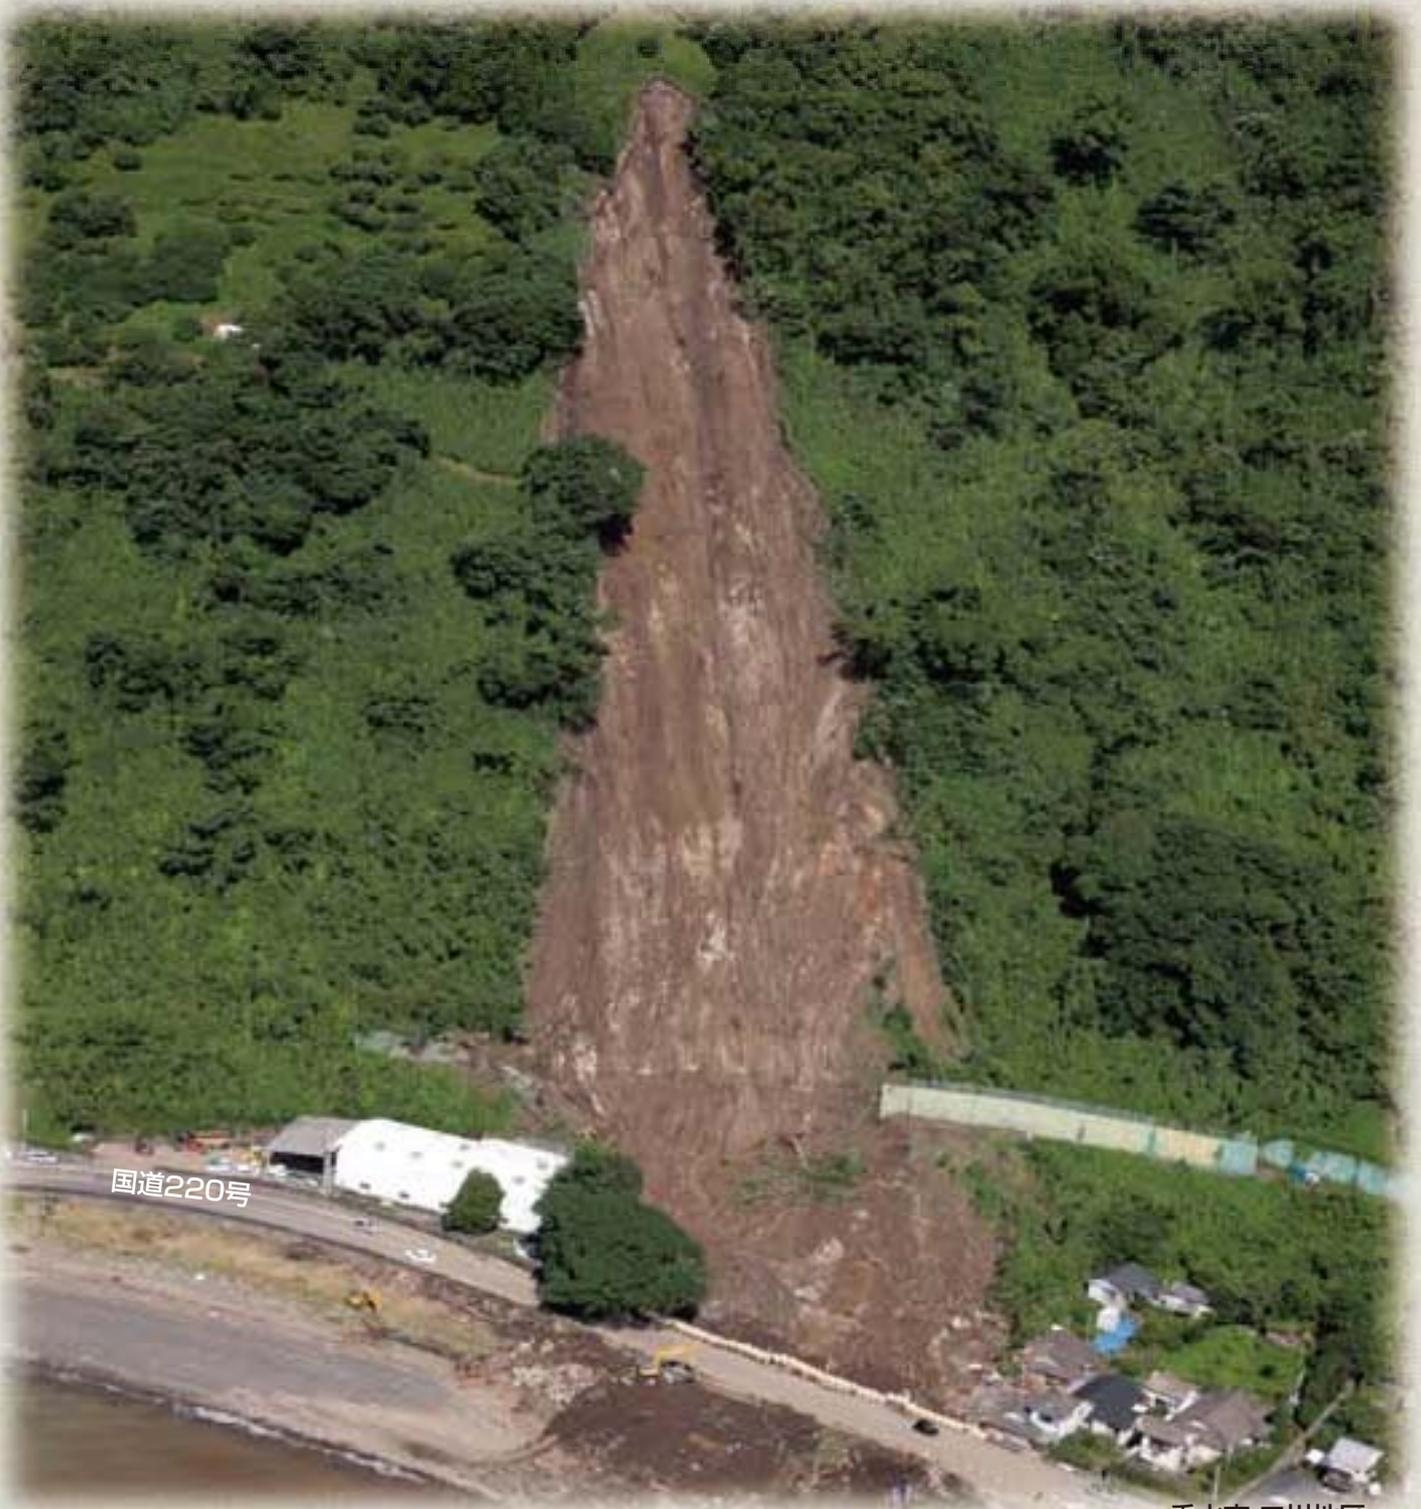
国道220号

垂水市 二川地区

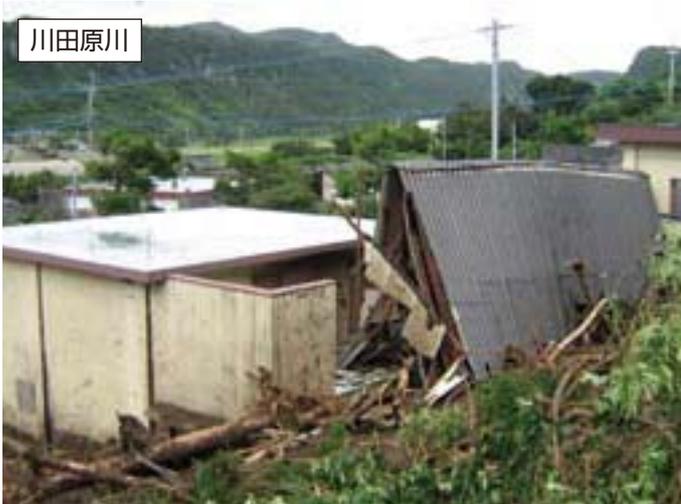
川田原川

南大隅町佐多郡地区

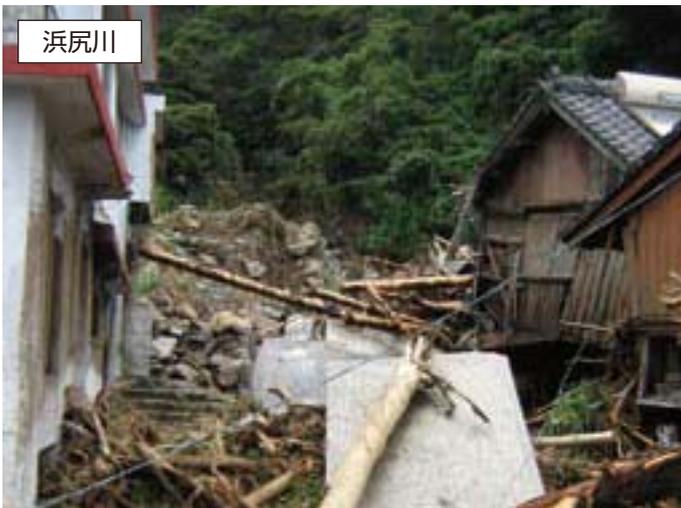
浜尻川

南大隅町佐多浜尻地区

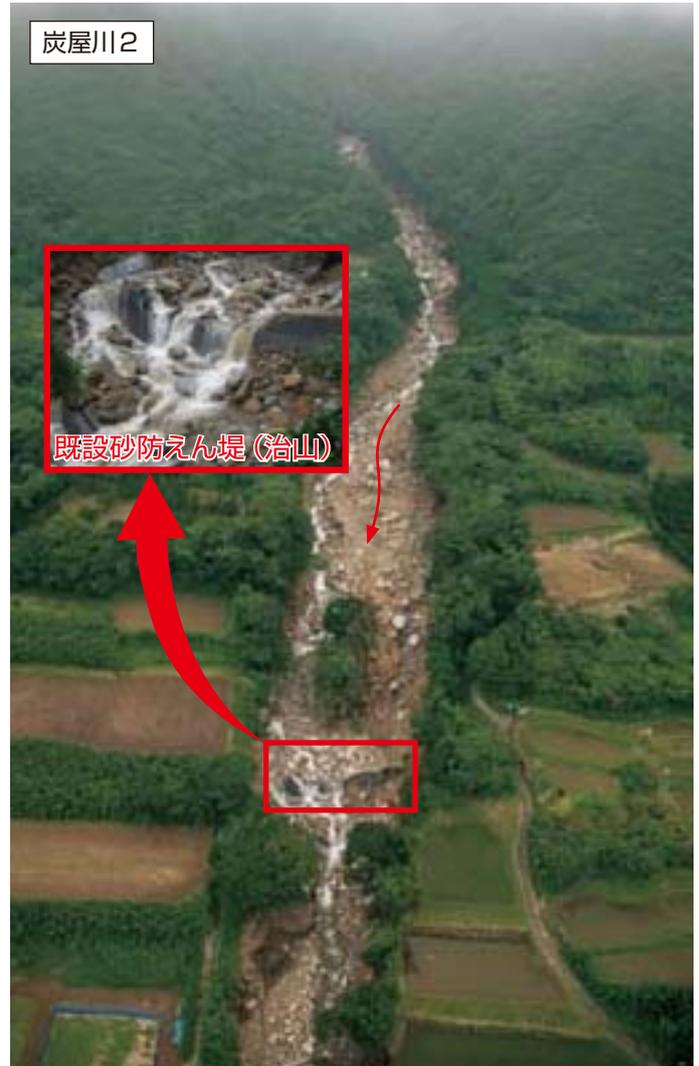
炭屋川2

南大隅町根占辺田地区

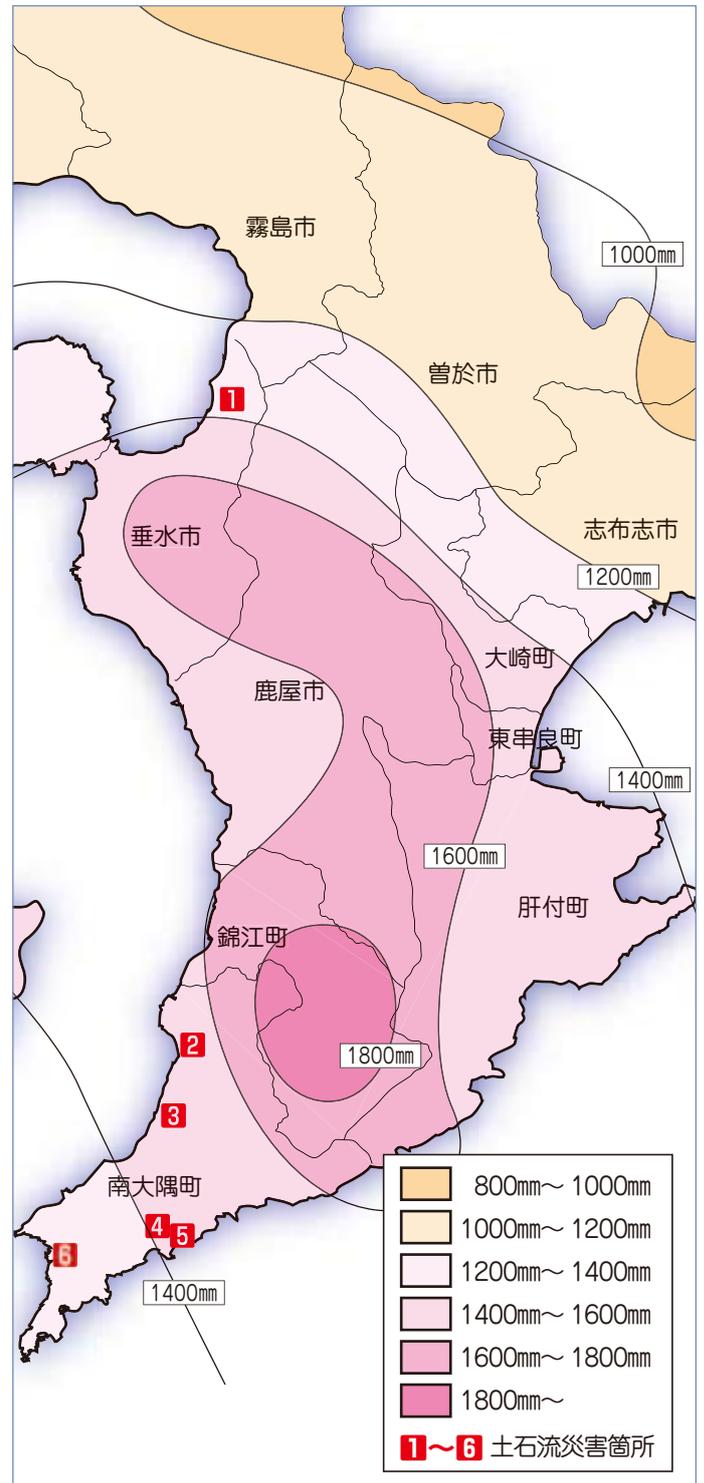
■等雨量線図 (6月1日~7月18日までの総雨量)

また総雨量においても、錦江町田代で1882ミリ(平年値の3倍)、鹿屋市吉ヶ別府1734ミリ(平年値の2倍)、垂水市高峯1690ミリ(平年値の2倍)を観測するなど、軒並みに平年の2倍を超える雨量を記録しました。

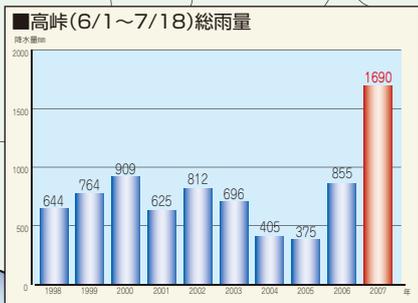
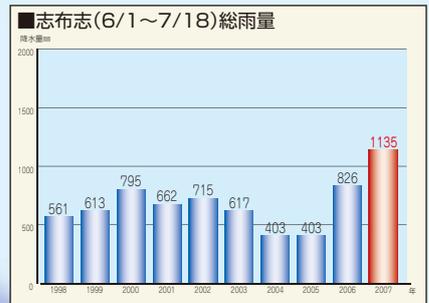
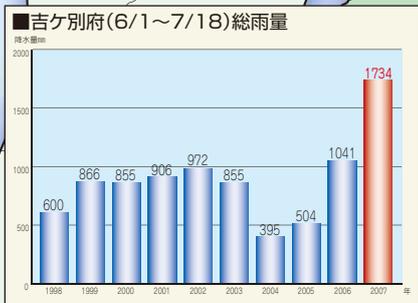
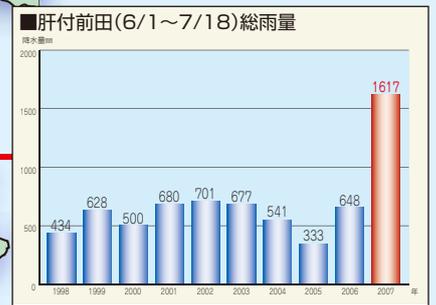
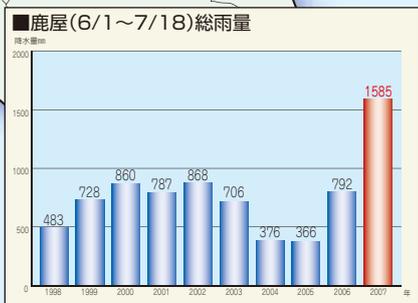
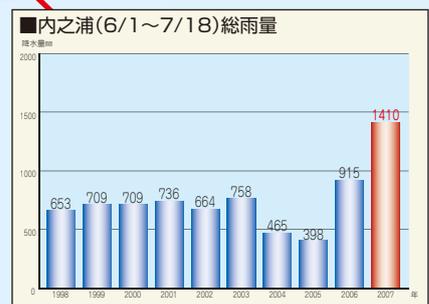
■降雨状況 (過去10年間の6月1日～7月18日降雨量)

鹿兒島気象台観測所名
1～**6** 土石流災害箇所
