奄美豪雨災害

被害の概要

主な災害発生箇所

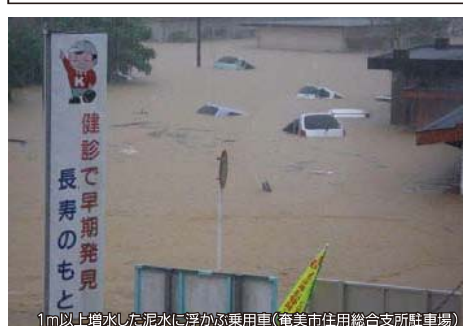
1m以上増水した泥水に浮かぶ乗用車(奄美市住用総合支所駐車場)

浸水被害が集中した奄美市住用では、20日午前10時から午後1時までの3時間で、観測雨量が100年に1度といわれる雨量の1.8倍に相当する354ミリに達しました。
