砂防施設が効果を発揮した事例（鹿児島県西之表市） にしのおもてし

平成13年9月の集中豪雨により、軍場第2川で山腹崩壊及び土石流等が発生したが、砂防堰堤が完成していたことにより、下流保全対象への被災を防げた。

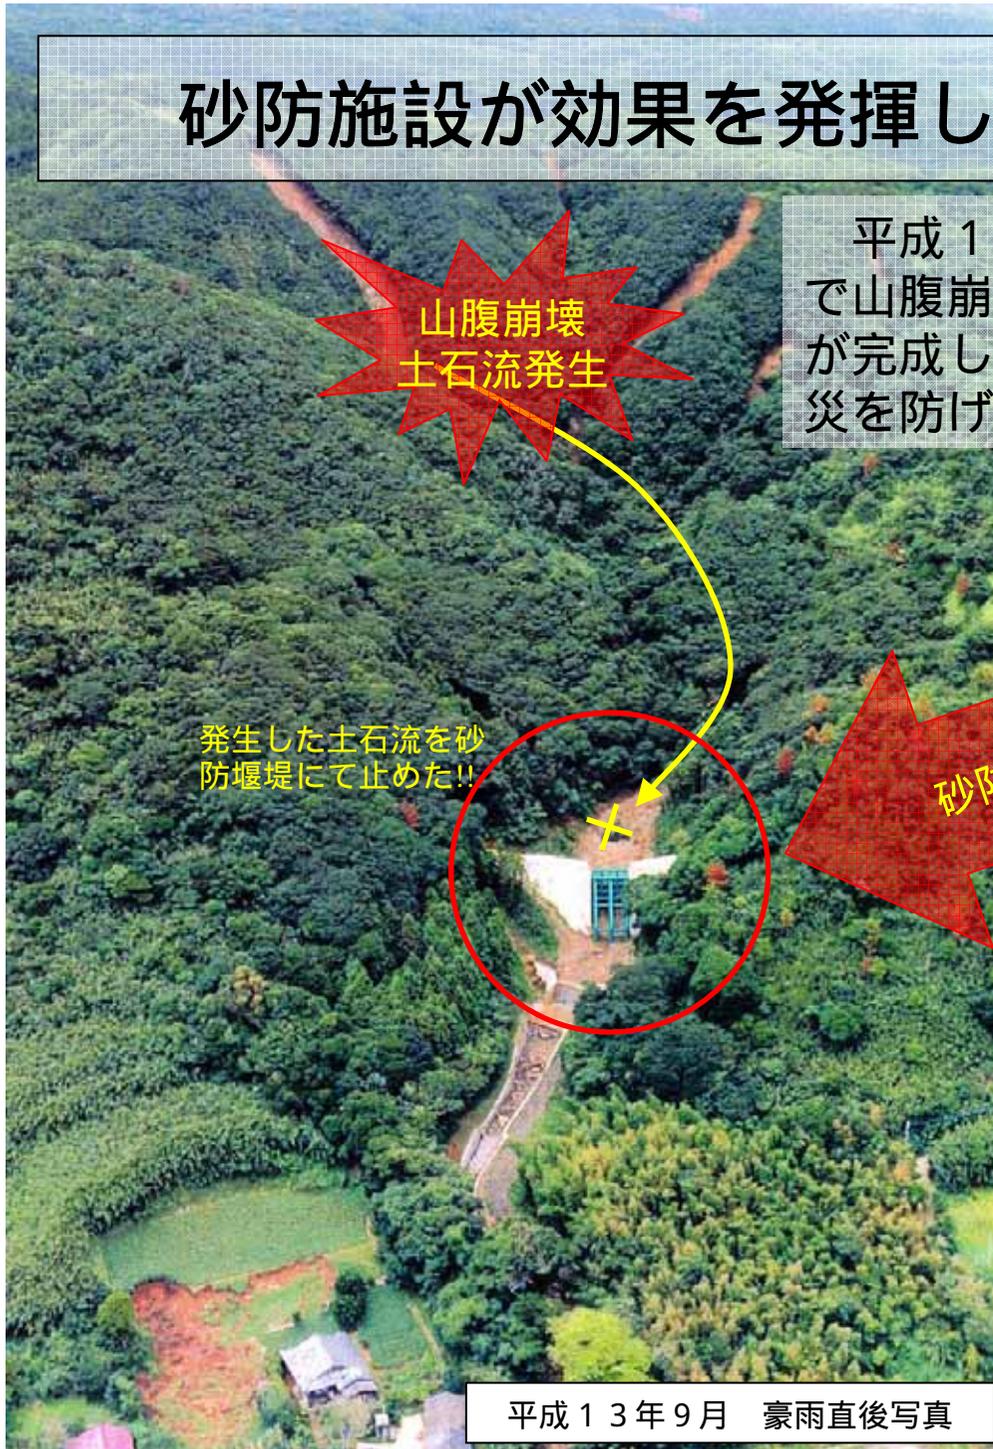
山腹崩壊
土石流発生

発生した土石流を砂防堰堤にて止めた!!

平成13年9月 豪雨直後写真

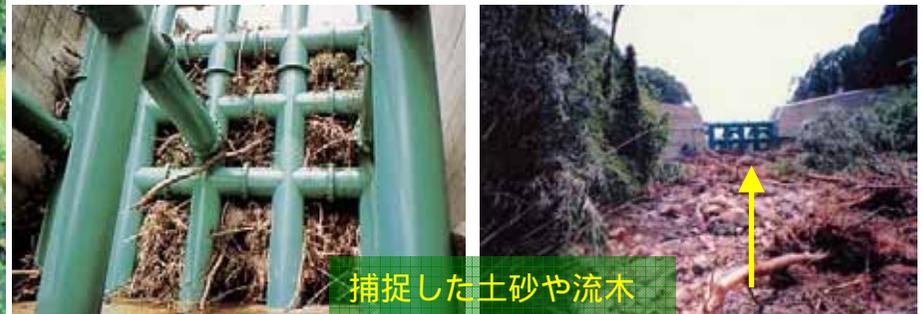
捕捉した土砂や流木
