令和6年6月15日に鹿児島県大島郡徳之島町で発生した土砂災害に対して 災害関連緊急地すべり対策事業を実施します

国土交通省砂防部
令和6年7月17日

●母間地区(全体事業費：約80百万円)

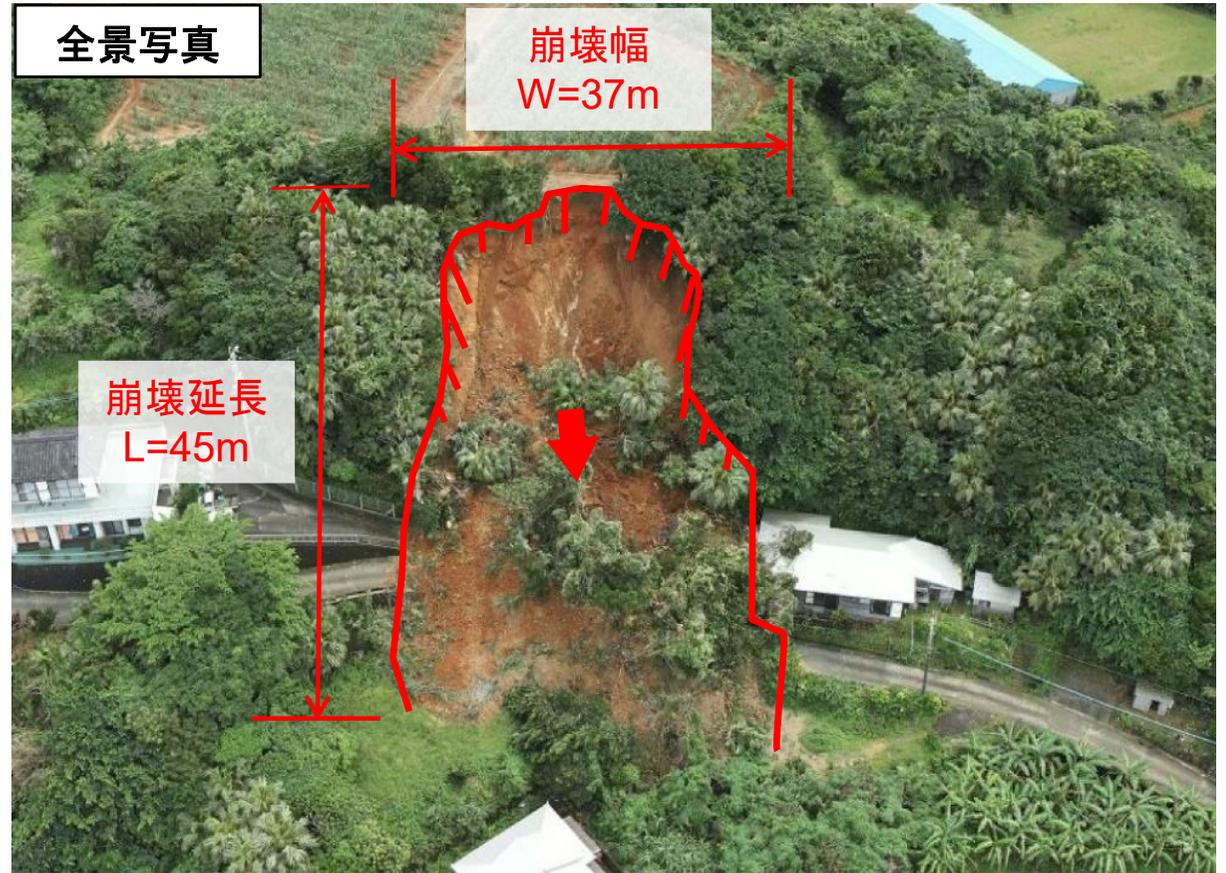
全景写真

崩壊幅
W=37m

崩壊延長
L=45m

- ・発生年月日：令和6年6月15日
- ・保全対象：県道、人家等
- ・崩壊規模：長さ45m、幅37m
- ・主な工法：横ボーリング工、法面工等

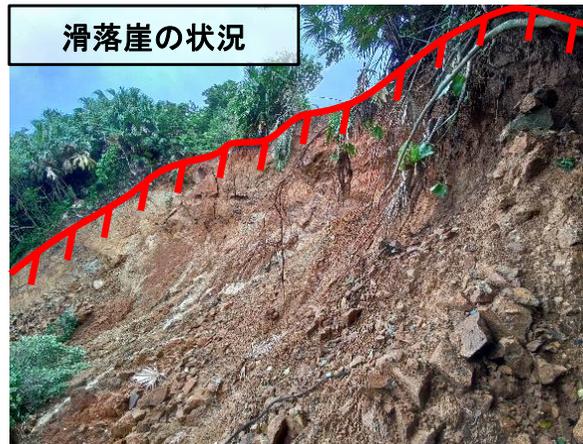
滑落崖の状況

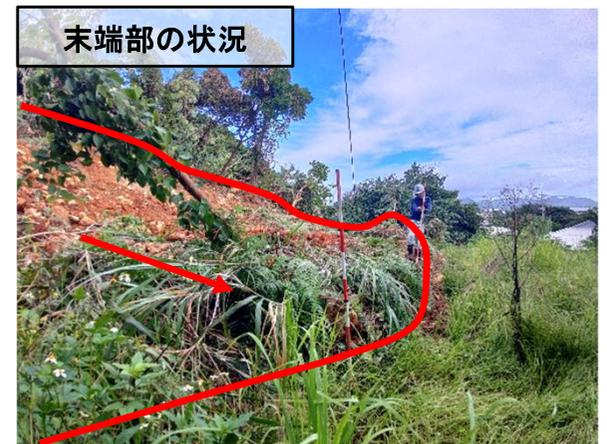
末端部の状況
