# 第 8 章

## 生活関連施設の被害と復旧

# 第 1 節 電力施設（九州電力株式会社鹿児島支店）

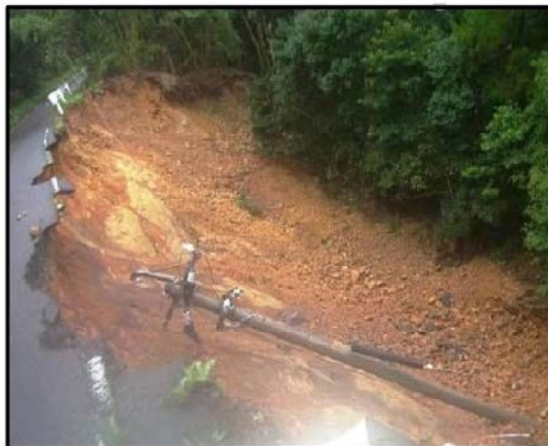
【瀬戸内町：崖崩れによる電柱倒壊】

また、電柱流出箇所の間引きによる送電、電柱の根元補強や断線した電線を応急的につなぎ合わせる等して、可能な限り早期に送電する応急送電を実施した。

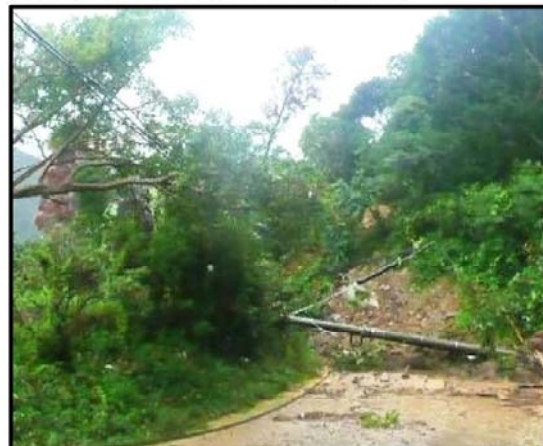
【奄美市住用町：崖崩れによる電柱倒壊】

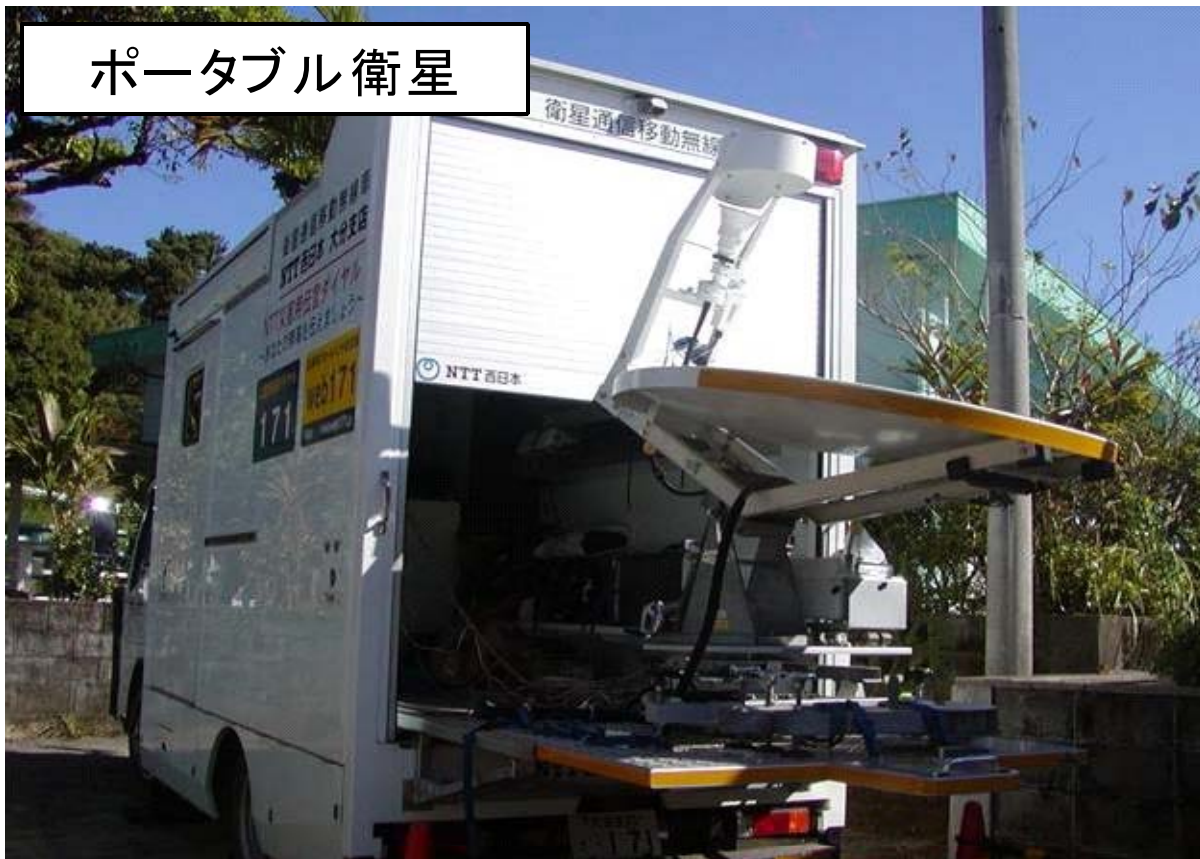
# ポータブル衛星

10月21日に自衛隊ヘリにより、電気通信技術者及び衛星携帯電話、資機材を現地へ空輸し、奄美体験交流館にポータブル衛星電話システムを配備した。

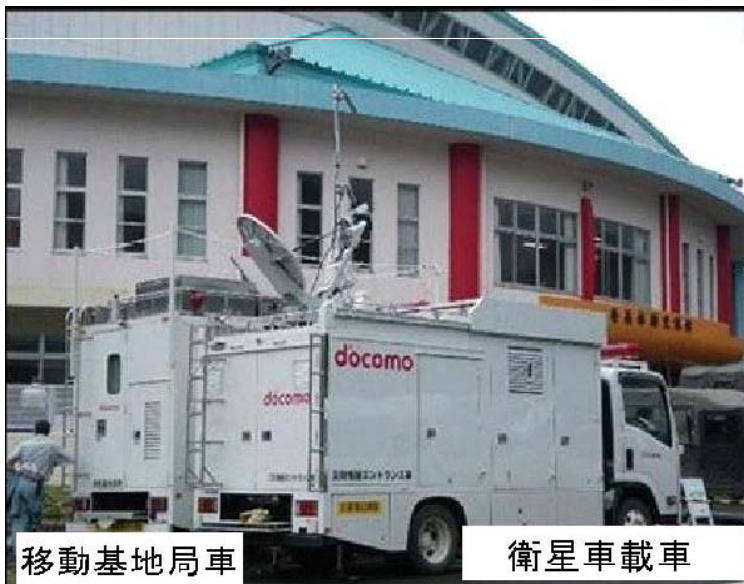
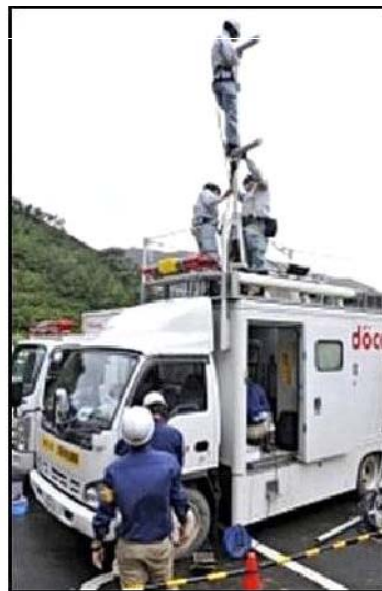
### 奄美体験交流館に設置された移動基地局車及び衛星車載車

また、移動基地局車1台、衛星車載車1台を10月22日のフェリーで輸送し、現場に出勤させた。
